**Artikel:** Un bâtiment résidentiel d'époque napatéenne  
**Autor:** Bonnet, Charles / Ahmed, Salah Eddin Mohamed  
**DOI:** <https://doi.org/10.5169/seals-728482>

# Un bâtiment résidentiel d'époque napatéenne

Par Charles BONNET et Salah Eddin Mohamed AHMED

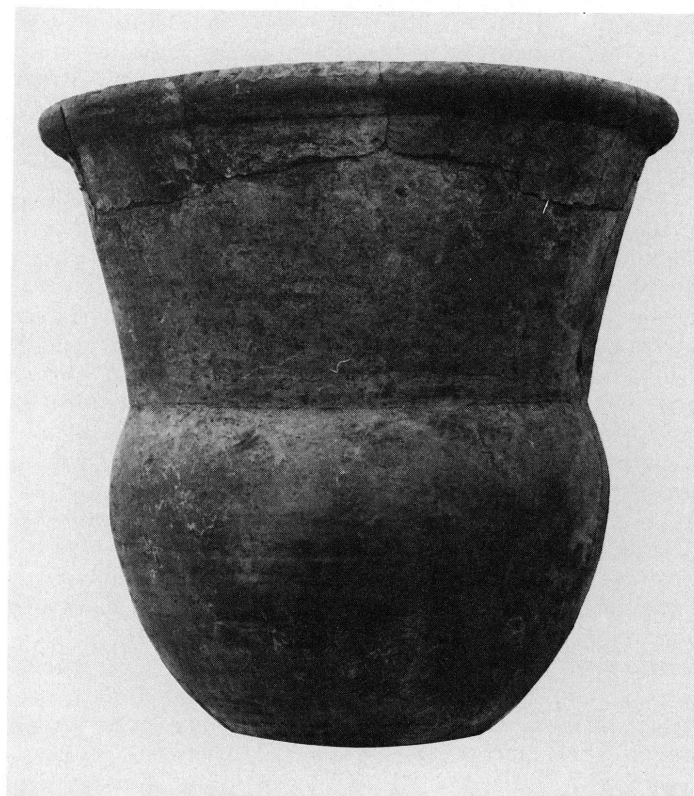
6. Récipient en céramique de grandes dimensions retrouvé dans les niveaux de destruction du 2<sup>e</sup> état. (Photo S. Pulga).

Les figures d'objets présentées dans ce rapport donnent une première image du matériel retrouvé dans le bâtiment résidentiel. Les amulettes de faïence, les perles, les pointes de lance, comme la céramique se rattachent aux périodes napatéennes (fig. 4, 5, 6). L'évolution architecturale indique d'une part que l'édifice s'est maintenu longtemps et, d'autre part, que les fonctions de ses propriétaires n'ont pas changé. C'est probablement déjà à la xxv<sup>e</sup> dynastie qu'est construit le premier édifice fouillé.
