Artikel: Le temple et le presbytère de Russin : fouille complémentaire 1996
Autor: Deuber, Gérard
DOI: <https://doi.org/10.5169/seals-728385>

LE TEMPLE ET LE PRESBYTÈRE DE RUSSIN. FOUILLE COMPLÉMENTAIRE 1996

Par Gérard Deuber

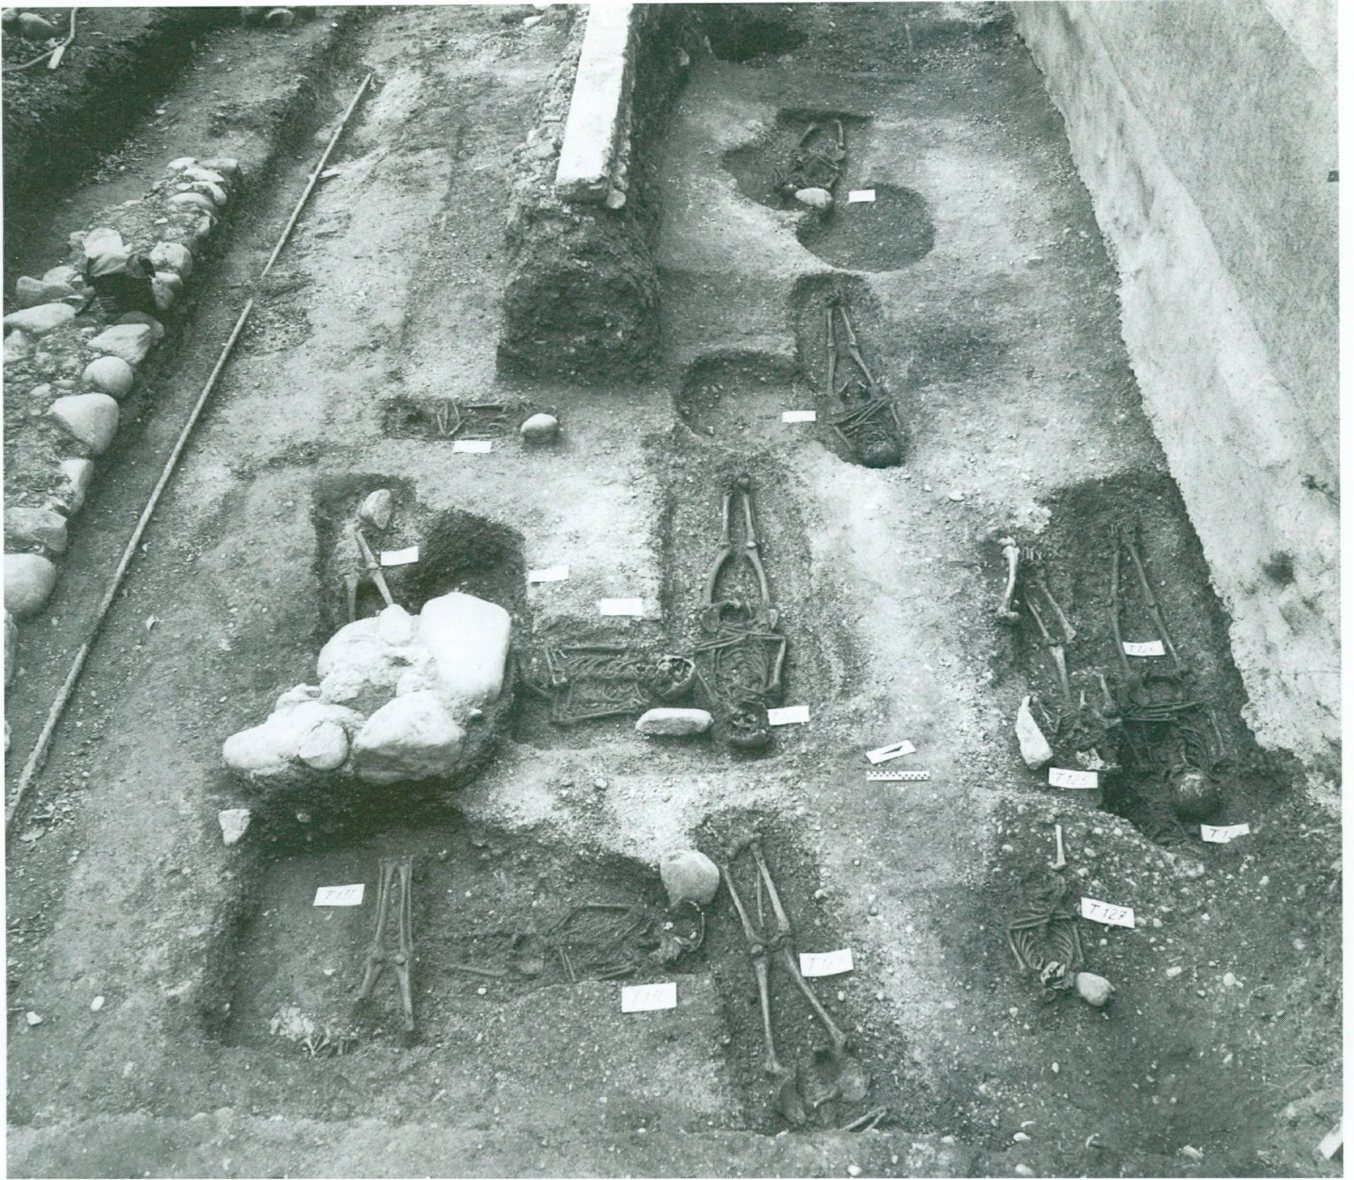
3.
Vue vers l'est de la fouille de l'annexe nord

Un espace délimité par la façade nord du temple et par le mur ouest du presbytère a été fouillé sur une largeur d'environ 5,00 m (fig. 3). Au nord, en limite de fouille, un mur large de 0,70 m a été mis au jour sur près de 9,00 m de longueur; élevé en boulets de rivière liés au mortier, il n'était plus conservé que sur une assise dans sa moitié ouest, lisible en aval dans une tranchée de fondation où subsistait du mortier désagrégé et, encore plus à l'est, par quelques pierres isolées qui nous assurent de son prolongement. Un second mur, perpendiculaire, élevé légèrement en retrait de l'alignement de la façade du temple, subsistait sur un court segment de près d'un mètre de longueur. Son niveau de construction, sa largeur, ses matériaux et son appareillage l'assimilent à la même campagne de construction que le mur cité plus haut mais, là encore, on ne peut que regretter l'absence de toute liaison archéologique entre ces vestiges et le bâti en place. La fermeture de l'espace ainsi déterminé sur deux côtés devait s'effectuer à l'est, à la hauteur de l'épaulement de l'abside, soit approximativement sur l'emplacement de l'actuelle façade ouest du presbytère (fig. 4). Une fosse reconnue partiellement sur deux côtés occupait
