# Les sites de l'église Saint-Simon, de l'agglomération de Guran et de l'église Sainte-Cécile en Istrie (Croatie) : sixième et septième campagne de fouilles archéologiques (2007-2008)

Autor(en): **Terrier, Jean / Jurkovic, Miljenko**

Zeitschrift: **Genava : revue d'histoire de l'art et d'archéologie**

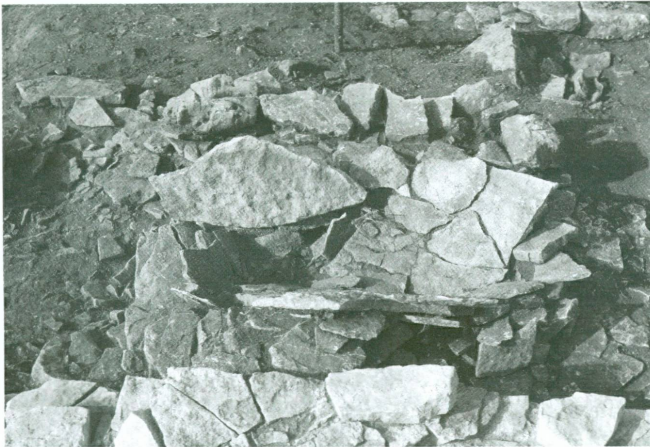
8 (en bas, à gauche). Sépulture avec sa dalle de couverture en partie effondrée

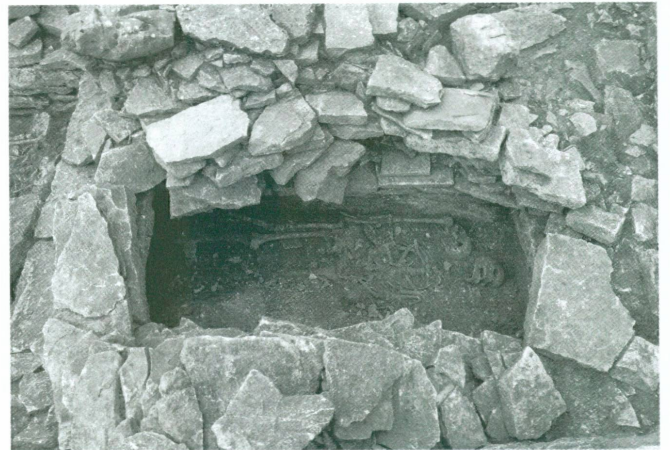
9 (en bas, à droite). Sépulture en coffre dont les bords ont été rehaussés au cours des inhumations successives.

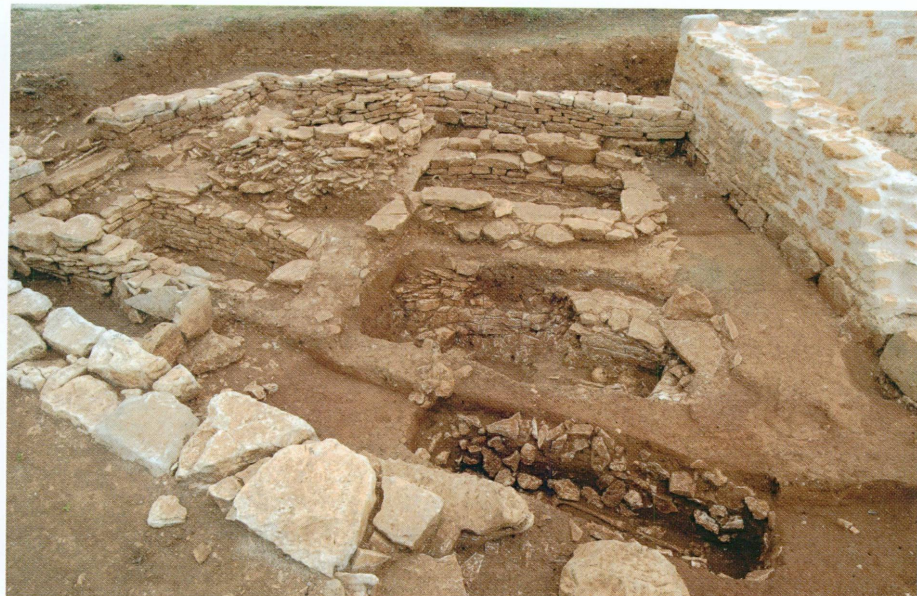
11 (à droite). Un espace libre de toute inhumation est réservé le long de la façade de l'église pour permettre la circulation des personnes ou l'aménagement d'une banquette.

Les fosses des trois sépultures alignées dans la partie est de l'enclos funéraire s'arrêtent à près d'un mètre de distance de la façade occidentale de l'église (fig. 11), libérant ainsi un espace pour la circulation des personnes ou pour l'aménagement d'une banquette adossée au mur, dont aucune trace n'a toutefois été retrouvée. Cette bande étroite a fait l'objet de décapages méticuleux afin de déceler des structures antérieures aux sépultures médiévales. Une tombe en coffre de dalles, T 26, dont l'extrémité orientale passe sous les fondations de l'église du XI<sup>e</sup> siècle, a ainsi été découverte (fig. 12). Une grande dalle de calcaire placée dans un second temps remplace la couverture d'origine qui a disparu et se

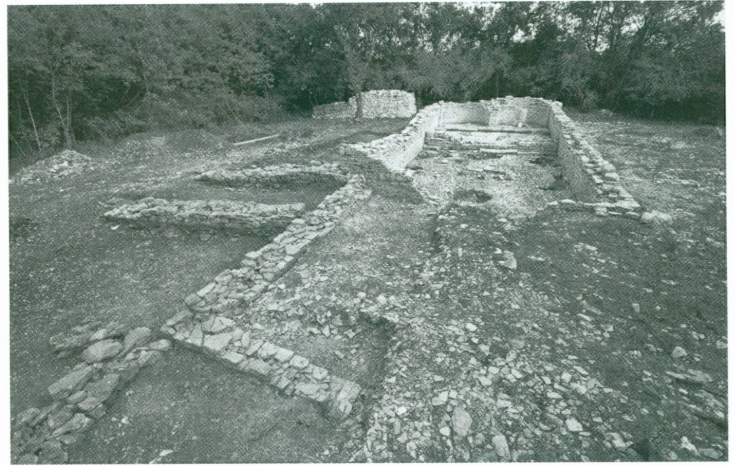
37 (à droite). Vue générale des fouilles depuis l'ouest avec les murs tardifs dégagés devant la façade occidentale et au nord de l'église

À l'ouest, nous avons retrouvé un mur (fig. 37) venant se poser contre la façade occidentale de l'église. Il se prolonge sur six mètres cinquante pour former un angle droit avec un retour présentant une tête de mur à son extrémité (fig. 38, B) marquant sans doute la présence d'une porte axée sur celle de l'église. Au cours de l'année prochaine, nous poursuivrons les fouilles vers le sud afin d'obtenir le plan complet de cette construction adossée à l'ouest du sanctuaire chrétien. Malgré cette vision lacunaire, nous sommes déjà pratiquement certains d'être en présence d'une annexe tardive pouvant correspondre à une galerie couverte comme on en voit encore quelques-unes dans la région<sup>25</sup>.

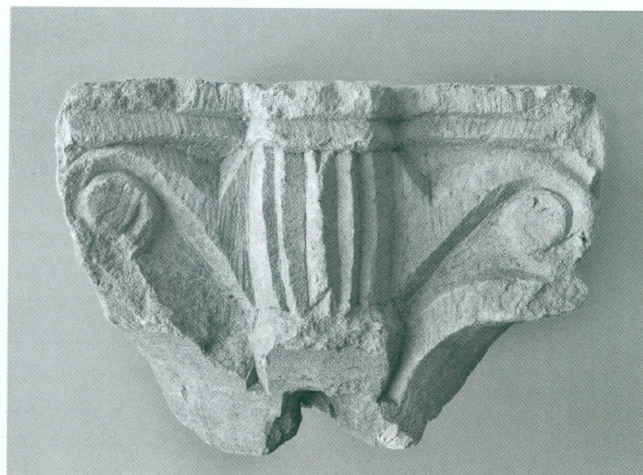
40 (en bas, à droite). Chapiteau provenant d'un aménagement liturgique, peut-être un *ciborium*, appartenant à une phase antérieure à l'église actuelle
