**Artikel:** Einsatz des Kanalfernsehens in Drainagesystemen

# Einsatz des Kanalfernsehens in Drainagesystemen

Hj. Neuenschwander

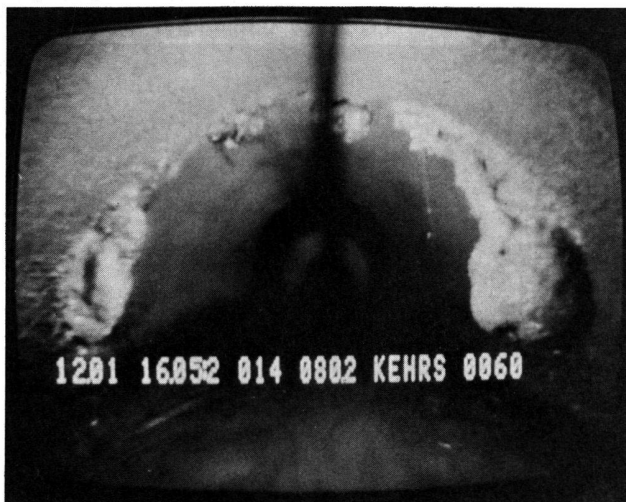
Abb. 1 Ausscheidungen bei undichten Rohrfugen. Die dunklen Schatten stammen von der Kameralhalterung.

- Bei undichten Rohrfugen konnten Höcker, 10 bis 15 cm ins Rohr vorstehend, festgestellt werden (Abb. 1)
- An verschiedenen Stellen, besonders aber im Bereich von Rohrseinkungen, wurde im Laufe der Zeit Sand und Kies abgelagert (Abb. 2)
- Zum Teil massive Wurzeleinwüchse vermindern die Leistungsfähigkeit der Rohre beträchtlich (Abb. 3)
- Kalkausscheidungen bei Anschlüssen und undichten Fugen in der sogenannten Hangleitung reduzieren das Durchflussprofil (Abb. 4).

Die Hauptleitungen befinden sich in einem überraschend guten Zustand. Aufschlüsse in organischen Böden zeigten zudem keine Schäden an Zementrohren. Wenn die durch das Kanalfernsehen lokalisierten Schäden behoben und einzelne kurze Teilstücke ersetzt werden, sollten die Hauptleitungen wieder allen Ansprüchen genügen. Die Untersuchungen haben zudem gezeigt, dass dem Leitungsunterhalt grössere Beachtung zu schenken ist, d. h.

- die Leitungen sind periodisch mit Hochdruck zu spülen
- eingewachsene Wurzeln sind zu entfernen
- im Bereich von Leitungen ist ein Pflanzverbot für Bäume und Sträucher durchzusetzen
- grosse Fremdkörper in den Leitungen (Betonbrocken, Flaschen, grosse Steine) sind zu entfernen
- Kalkausscheidungen bei Rohreinmündungen und bei undichten Fugen sind zu beseitigen (öffnen der Leitung oder ausbohren)
- beschädigte Schächte sind zu reparieren, defekte Deckel zu ersetzen.

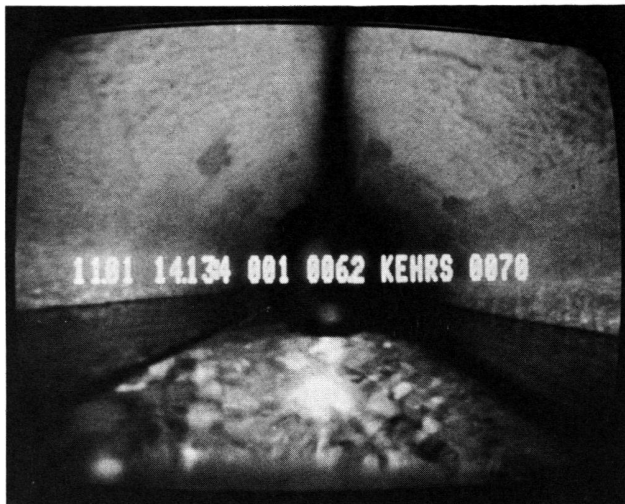
Abb. 2 Kiesablagerung in der Rohrsohle. Die eingeblendeten Ziffern bedeuten von links nach rechts: Datum, Zeit, Aufnahme-nummer, Entfernungsangabe, Ort, Rohrdurchmesser.

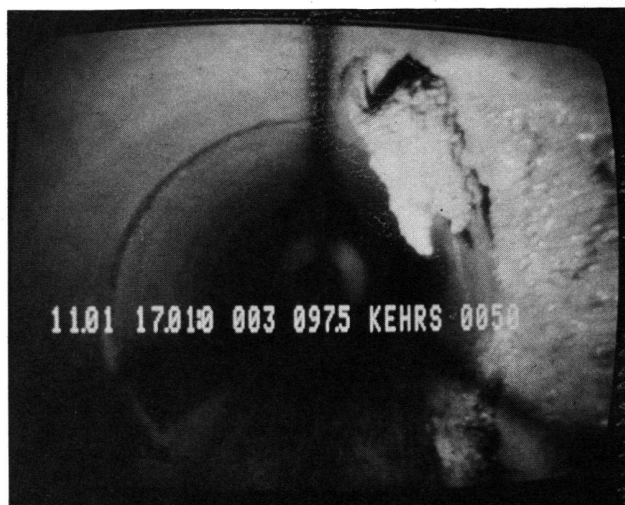
Abb. 4 Kalkausscheidung bei Rohreinmündung.
