**Artikel:** Instandstellung der landwirtschaftlichen Flächen durch ackerbauliche Massnahmen

# Instandstellung der landwirtschaftlichen Flächen durch ackerbauliche Massnahmen

P. Horat

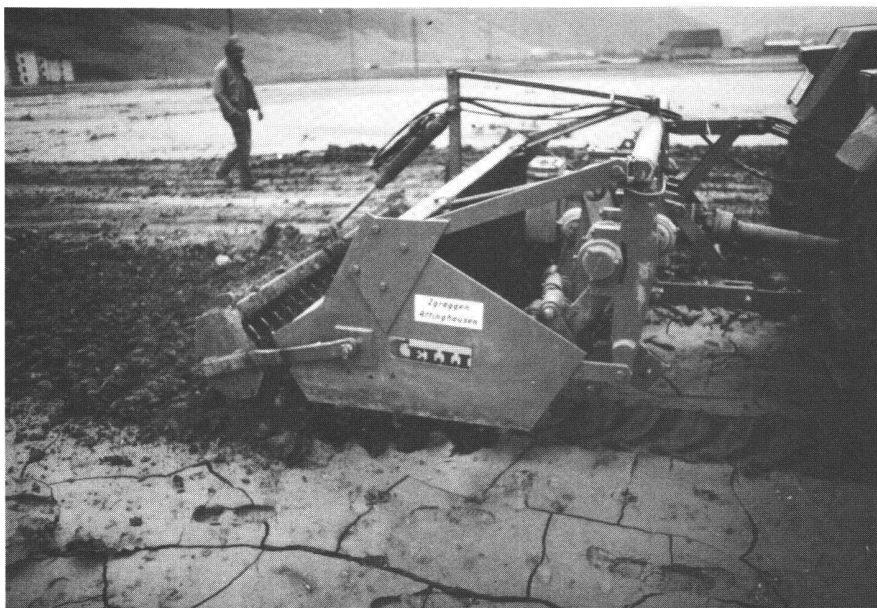
**Abb. 1: Spatenmaschine im Einsatz in Andermatt. Man erkennt sehr gut, wie beim Traktor praktisch kein Schlupf auftritt.**

Das traditionelle Gerät für die Grundbodenbearbeitung ist der Pflug. Der Einsatz des Pfluges erfordert jedoch einen «ackerfähigen» Boden. Dies war an verschiedenen Schadenorten nicht der Fall. Ein wesentlicher Nachteil des Pfluges ist die Gefahr des Auftretens von Sohlenverschmierungen beim Bearbeiten von zu nassen Böden. Durch den Einsatz von Pendelspatenmaschinen konnte die Grundbodenbearbeitung auf ideale Weise gelöst werden. Mit dieser Maschine gelang es, den teilweise verdichteten Boden bis auf eine Tiefe von 40 cm zu lockern, vorhandene Verdichtungshorizonte zu durchbrechen und die abgelagerte Schicht Schluff/Sand mit dem vorhandenen Kulturboden zu durchmischen.

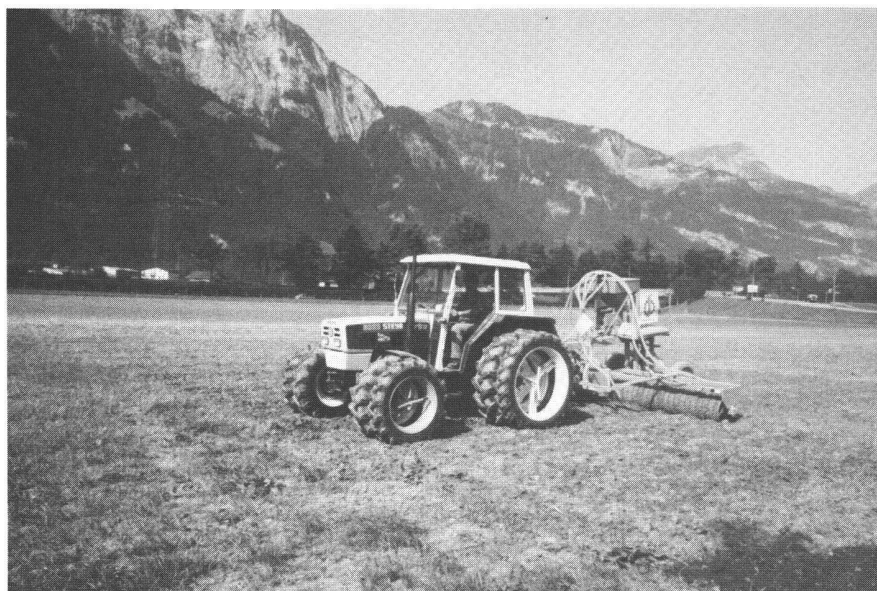
**Abb. 2: Einsatz der hydraulischen Sämaschine: Der Traktor mit Doppelbereifung sichert eine bodenschonende Bearbeitung.**

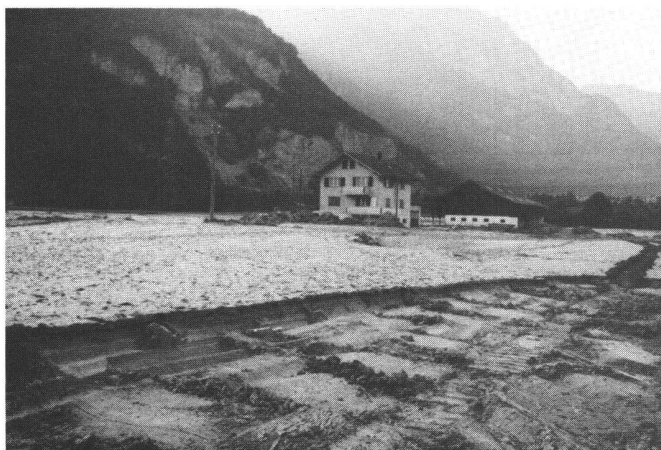
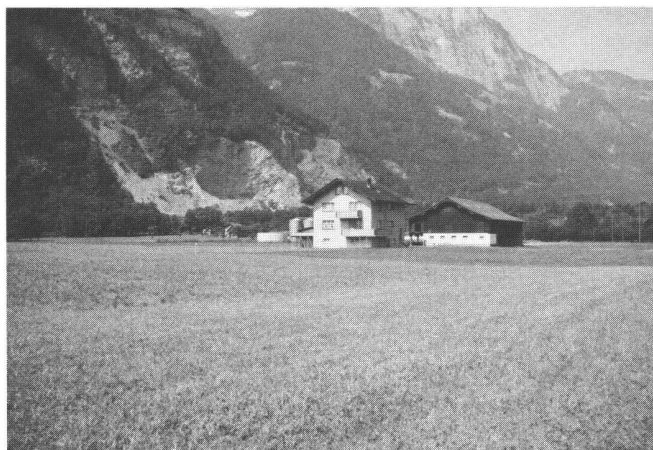
**Abb. 3+4: Eine Parzelle in Attinghausen am 12. September 1987 und am 10. August 1988.**

Die spontane Hilfe und die gute Zusammenarbeit aller Beteiligten ermöglichte es, viele Schäden in relativ kurzer Zeit zu beheben (siehe Bilder Attinghausen). Um den Erfolg der durchgeführten Massnahmen kontrollieren zu können, wurde durch den Landwirtschaftlichen Beratungsdienst Uri ein Erhebungskonzept ausgearbeitet. Dabei sollen folgende Fragen untersucht werden:

Althaus (1988) führte nebst Ertragserhebungen auch botanische Analysen durch. Nach seiner Meinung hat sich die Anlage von Kunstwiesen im Herbst trotz des relativ späten Saatzeitpunktes bewährt. Die Kunstwiesen, die im Herbst 1987 in der Gemeinde Attinghausen angesät wurden, hatten sich zufriedenstellend entwickelt. Diese Feststellung trifft auch auf die Flächen in der Gemeinde Erstfeld zu. In der Gemeinde Altdorf zerstörte ein Föhnsturm noch im Herbst 1987 grosse Teile der zuletzt angesäten Kunstwiesenmischung. Der Schaden konnte durch eine Übersaat im Frühjahr 1988 jedoch gut behoben werden.
