Artikel: Trockenmauern und Terrassen überleben Unwetter im Domleschg

Autor: Küntzel, R.

Trockenmauern und Terrassen überleben Unwetter im Domleschg

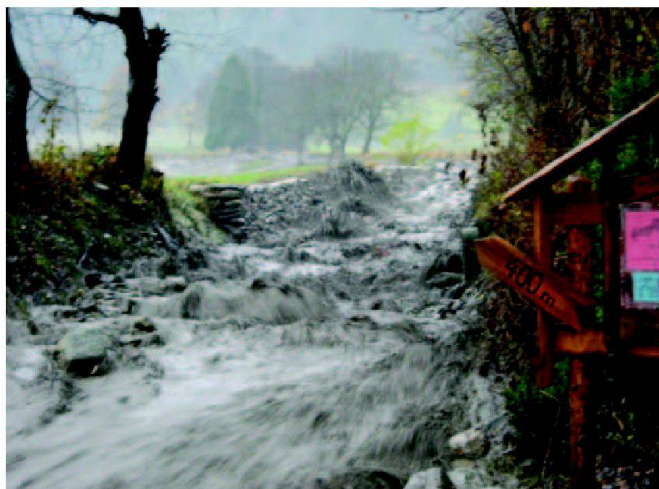
Abb. 3: Die Strasse als Bachbett am Samstagnachmittag, 16. November 2002 um 16 Uhr. (Foto: B. Dirnberger, Pratal.)

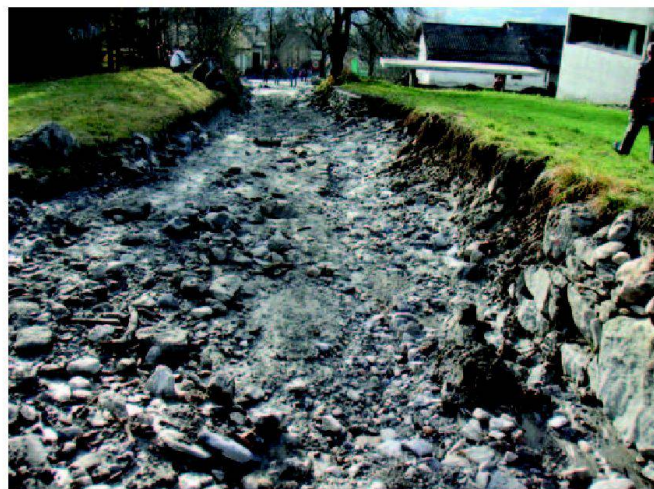
Abb. 4: Gleicher Strassenabschnitt wie in Abb. 3 von oben, am Tage nach dem Unwetter. Rechts ist der Rest der Trockenmauer sichtbar (grosser Findling im Mauerfuss). (Fotos 4, 7–10: R. Küntzel, Paspels.)

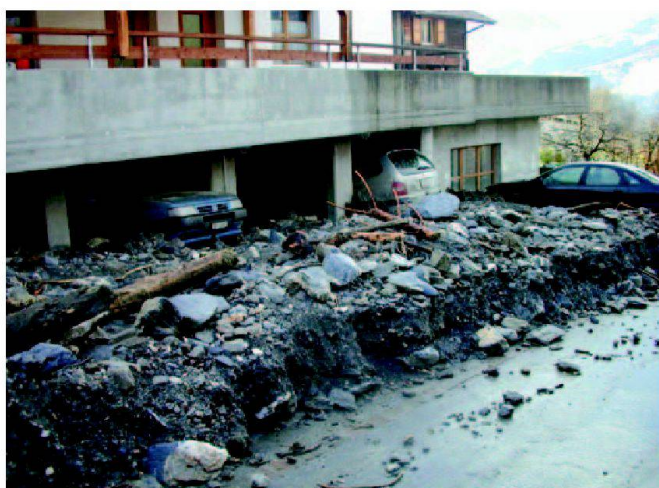
Abb. 5: Im Dorf wurden Gebäude massiv beschädigt durch den Murgang. (Fotos 5, 6: R. Giger, Paspels.)

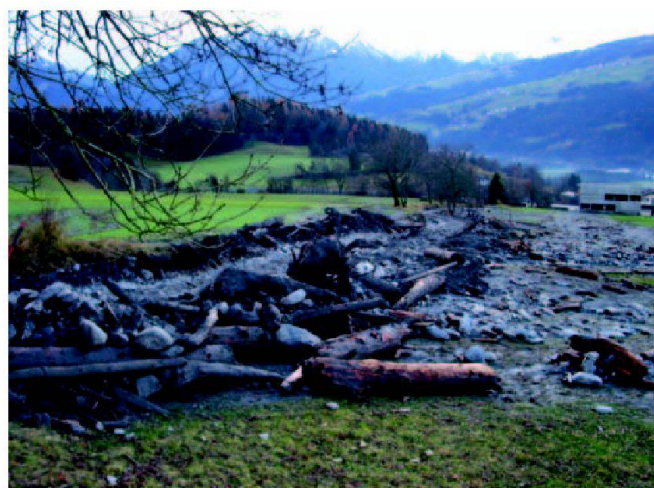
Abb. 6: Der Schuttfächer wurde mit Holz und Geröll übersart und hätte beinahe das Schulhaus (rechts im Bild) in Mitleidenschaft gezogen.

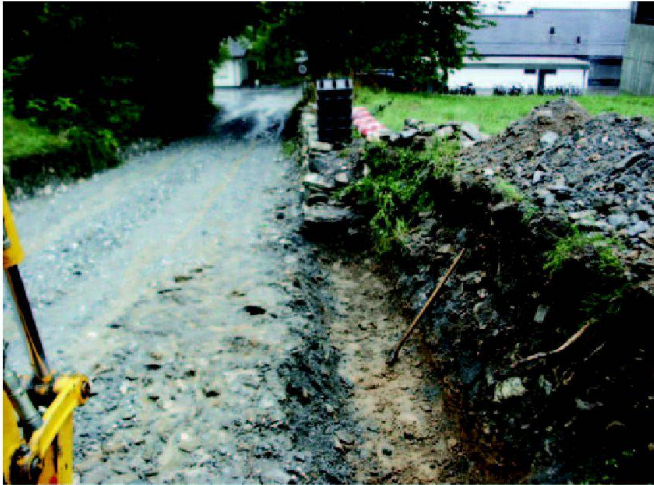
Abb. 7: Aushub des Fundaments für die Trockenmauer.

Hauptmangel war der minimale Anzug, der früher wahrscheinlich da war, aber durch steten Geländedruck die Mauern senkrecht «stellte». Die durchwegs fehlenden Fundamente wurden genügend breit erstellt, damit eine stabile und genügende Mauerfussbreite erreicht wurde. Bei längeren Rekonstruktionsabschnitten wurde versucht, den fehlenden Anzug

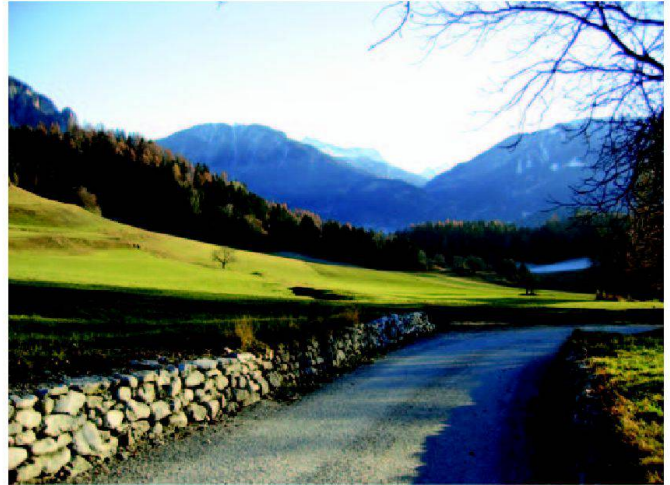
Abb. 8: Instand gestellte Trockenmauer am Kegelhals.

Im Rahmen des Erneuerungsprojektes der Duscherstrasse wurden der Schadensbestand erhoben und primär die zerstörten Abschnitte neu aufgebaut. Die nur leicht defekten Stellen wurden späteren Baugruppen vorbehalten, die schon vorher durch die Gemeinde sporadisch engagiert wurden.

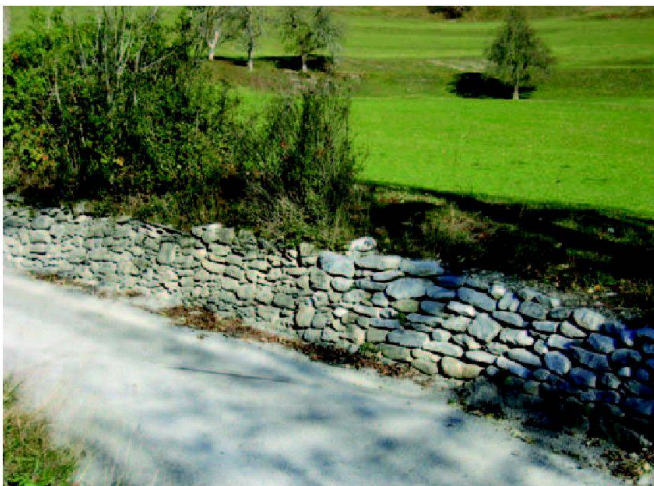
Abb. 9: Erneuerter Mauerabschnitt, der lokal eingepasst wurde und der genügend lang war, um den fehlenden Anzug zu konstruieren.

nach einer Übergangsstrecke einzubauen.

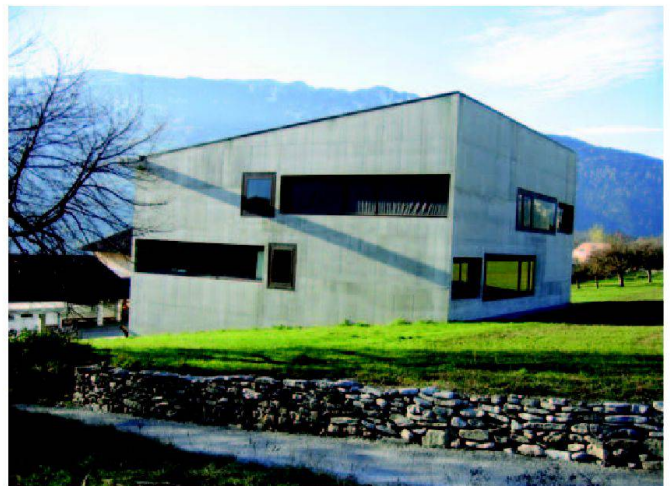
Abb. 10: Alte und neue Bautechnik in harmonischem Gegensatz: Trockenmauer nach Bauvollendung mit dem Oberstufenschulhaus, das wöchentlich von Architekten besucht wird.
