**Artikel:** Ennetbürgen : umfassende Sanierung der Trockenmauern

# Ennetbürgen: Umfassende Sanierung der Trockenmauern

Neben vielen positiven Eigenschaften haben Trockenmauern auch Schattenseiten. Instabile Trockenmauern können durch Steinschlag Menschen, Tiere und Bauten gefährden. Der Unterhalt der Trockenmauern ist zeitintensiv. Zudem sind das nötige handwerkliche Geschick und Fachwissen unabdingbar. Um die Trockenmauern zu erhalten, wurde im Jahr 2013 das Projekt «Sanierung Trockensteinmauern Ennetbürgen» lanciert.

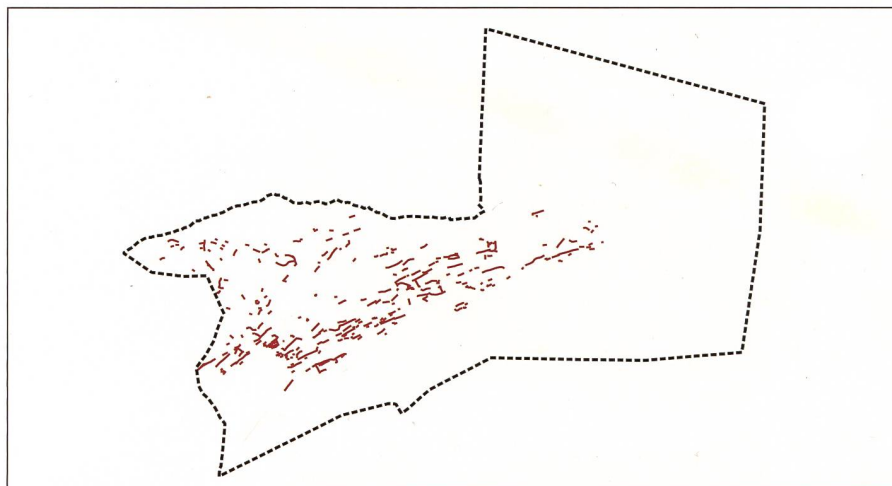
Abb. 1: Die Karte zeigt die im Konzept von 2013 inventarisierten Trockenmauern in der Gemeinde Ennetbürgen.

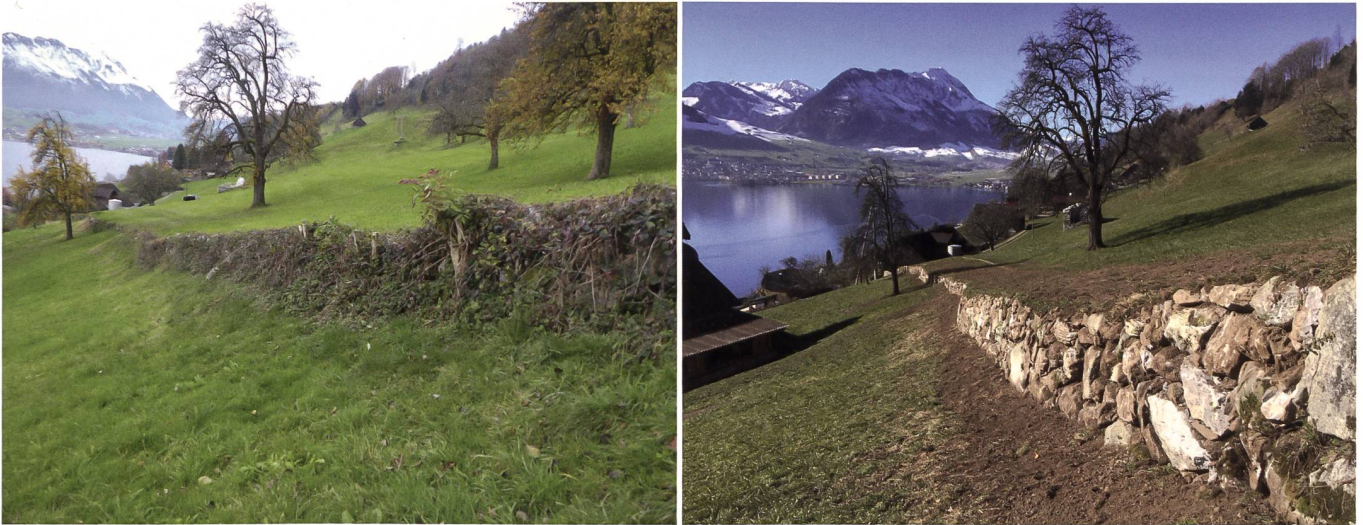
Abb. 2 und 3: Vor der Sanierung war die Mauer Geissmattli (Südhang) kaum noch zu erkennen. Humusablagerungen am Mauerfuss, Efeu und Brombeeren verdeckten die Trockenmauer. Das Mauergefüge war bis auf wenige Abschnitte instabil. Nach der Sanierung: Mit den vorhandenen Steinen konnte die Mauer auf ihrer ganzen Länge saniert werden. Die Humusablagerungen unterhalb der Mauer konnten in die Mulden, die durch das Auswaschen hinter der Mauer entstanden, eingebaut werden. Dies erleichtert die Bewirtschaftung der Wiesen sowohl ober- als auch unterhalb der Mauer.

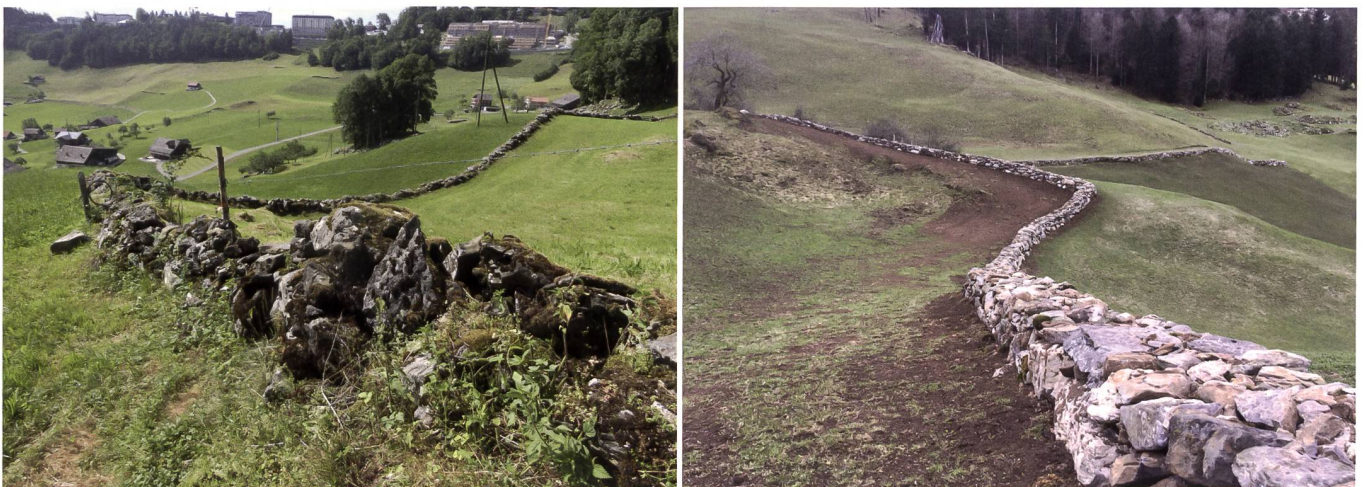
Abb. 4 und 5: Die zweihäuptige Mauer Geissmattli (Seite Obbürgen), welche teilweise nur aus einer Steinbreite bestand, war auf ihrer ganzen Länge instabil. Stellenweise konnte durch die Mauer geblickt werden. Nach der Sanierung: Mit den zahlreichen umliegenden Steinen wurde die Mauer mit einer Breite von ca. 0.8 m neu aufgebaut. Sie stellt ein sehr markantes Element in der Landschaft dar. Zweihäuptige Trockenmauern sind auf dem Gemeindegebiet von Ennetbürgen nicht häufig anzutreffen.

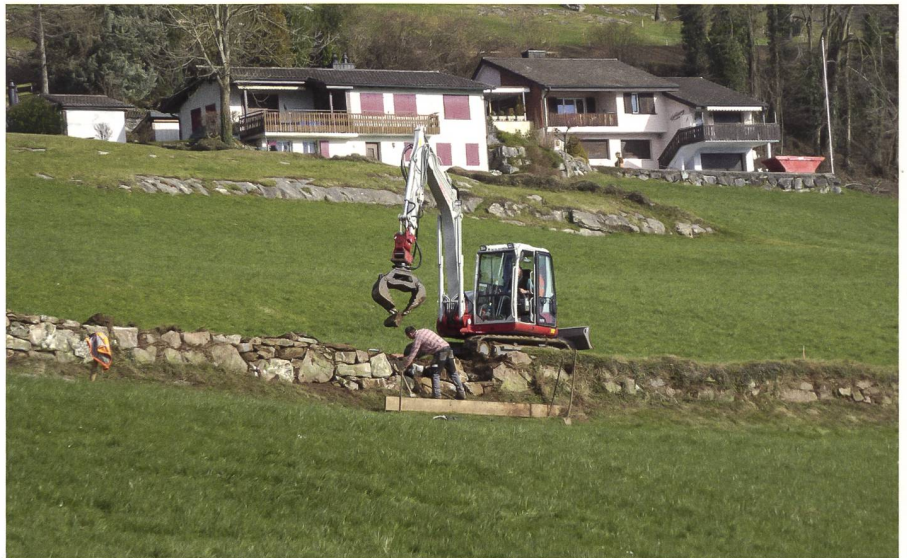
Abb. 6: Sanierung der oberen Grenzmauer im Gebiet Tuschmatt. Hier arbeitet der Grundeigentümer mit. Holztafeln schützen das unterliegende Gelände von wegrollenden Steinen.

Die Sanierungsarbeiten in den meist sehr steilen Hängen sind anspruchsvoll. Der Einsatz eines Kleinbaggers ist wegen der teilweise schweren Steine notwendig. Gute Fahrkünste und ein schonender Umgang mit dem Wiesland sind gefragt. Auf die Sicherheit wird sehr grossen Wert gelegt. Damit keine Steine zu Tal rollen, wird mittels Holztafeln das unterliegende

Gelände geschützt. Oft finden die Bauarbeiter Tiere wie beispielsweise Blindschleichen, welche sich in der Winterstarre befinden. Sie liegen im Mauergefüge und kommen beim Abbruch zum Vorschein. Sorgfältig werden die Tiere nach abgeschlossener Sanierung wiederum in die Mauer gelegt, damit sie sicher vor Frost den Rest des Winters dort verbringen können.
