# Ennetbürgen : umfassende Sanierung der Trockenmauern

# Ennetbürgen: Umfassende Sanierung der Trockenmauern

S. Dober

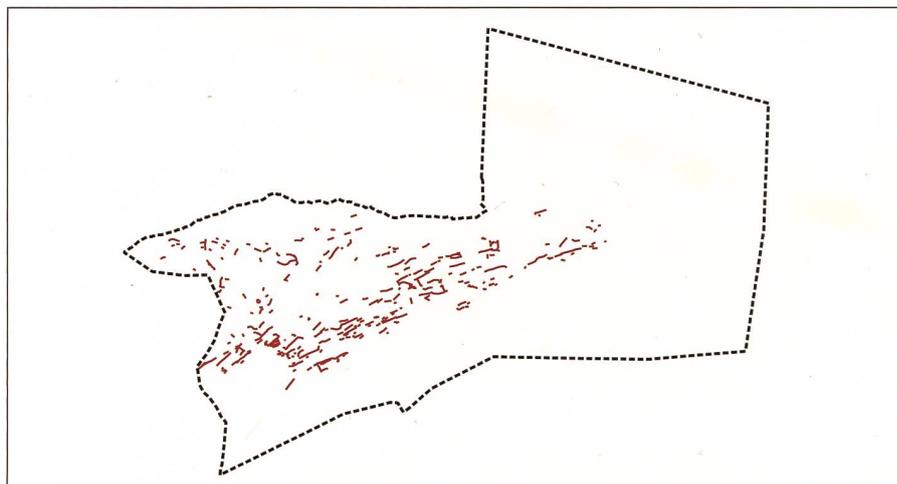
Abb. 1: Die Karte zeigt die im Konzept von 2013 inventarisierten Trockenmauern in der Gemeinde Ennetbürgen.

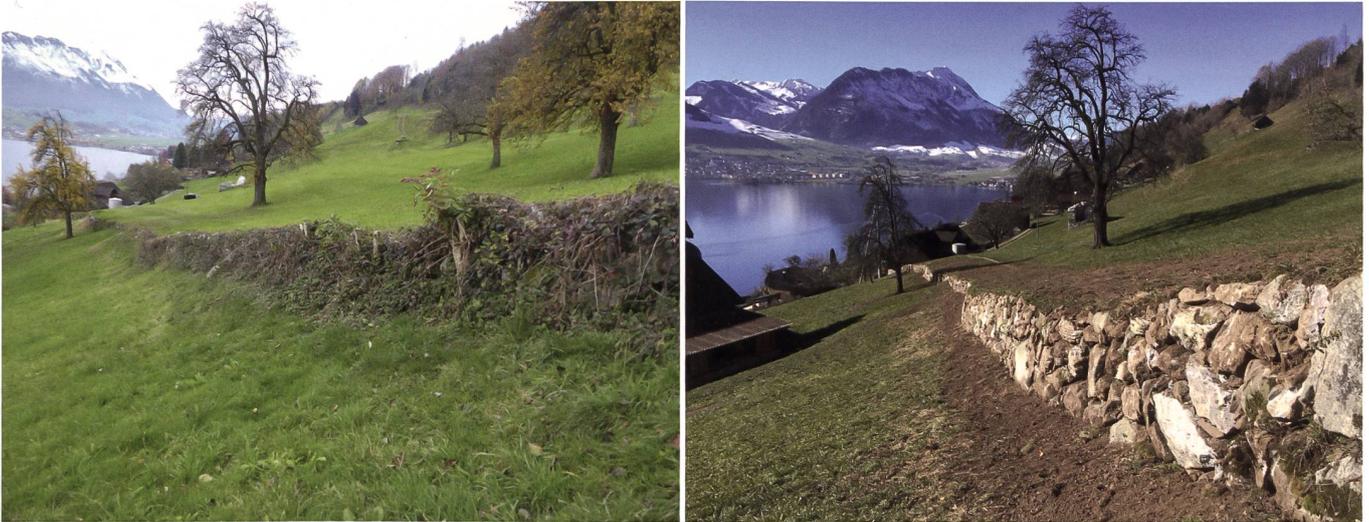
Abb. 2 und 3: Vor der Sanierung war die Mauer Geissmattli (Südhang) kaum noch zu erkennen. Humusablagerungen am Mauerfuss, Efeu und Brombeeren verdeckten die Trockenmauer. Das Mauergefüge war bis auf wenige Abschnitte instabil. Nach der Sanierung: Mit den vorhandenen Steinen konnte die Mauer auf ihrer ganzen Länge saniert werden. Die Humusablagerungen unterhalb der Mauer konnten in die Mulden, die durch das Auswaschen hinter der Mauer entstanden, eingebaut werden. Dies erleichtert die Bewirtschaftung der Wiesen sowohl ober- als auch unterhalb der Mauer.

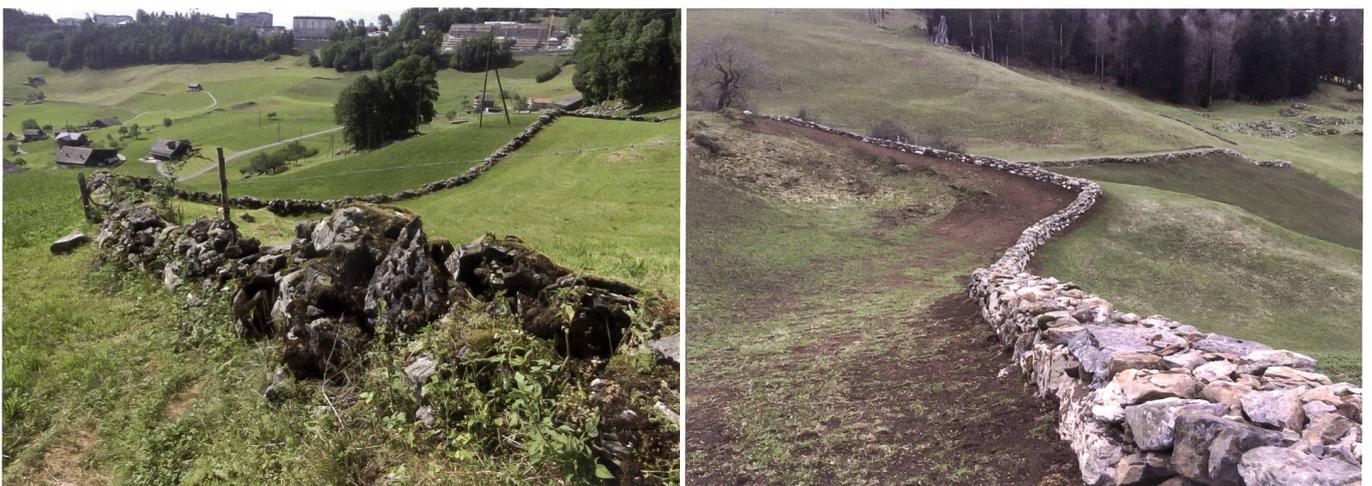
Abb. 4 und 5: Die zweihäuptige Mauer Geissmattli (Seite Obbürgen), welche teilweise nur aus einer Steinbreite bestand, war auf ihrer ganzen Länge instabil. Stellenweise konnte durch die Mauer geblickt werden. Nach der Sanierung: Mit den zahlreichen umliegenden Steinen wurde die Mauer mit einer Breite von ca. 0.8 m neu aufgebaut. Sie stellt ein sehr markantes Element in der Landschaft dar. Zweihäuptige Trockenmauern sind auf dem Gemeindegebiet von Ennetbürgen nicht häufig anzutreffen.

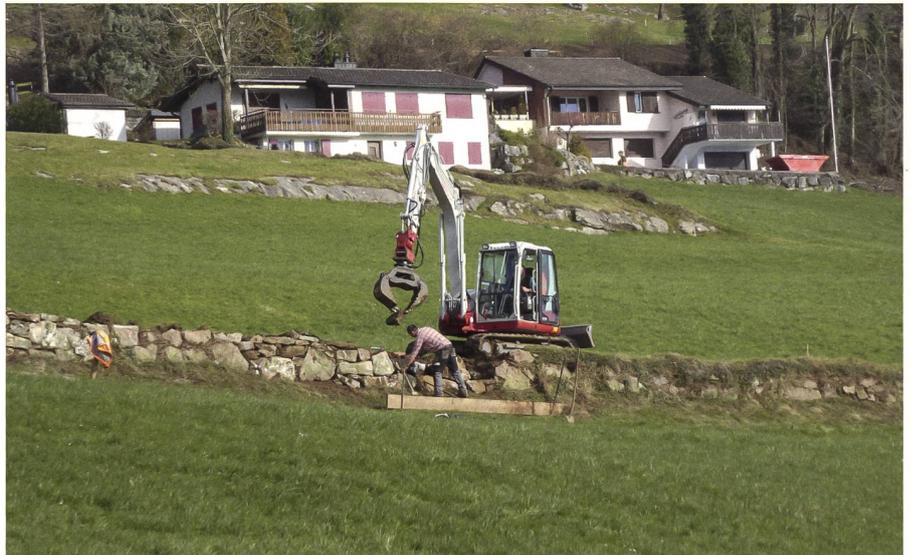
Abb. 6: Sanierung der oberen Grenzmauer im Gebiet Tuschmatt. Hier arbeitet der Grundeigentümer mit. Holztafeln schützen das unterliegende Gelände von wegrollenden Steinen.

Die Sanierungsarbeiten in den meist sehr steilen Hängen sind anspruchsvoll. Der Einsatz eines Kleinbaggers ist wegen der teilweise schweren Steine notwendig. Gute Fahrkünste und ein schonender Umgang mit dem Wiesland sind gefragt. Auf die Sicherheit wird sehr grossen Wert gelegt. Damit keine Steine zu Tal rollen, wird mittels Holztafeln das unterliegende

Gelände geschützt. Oft finden die Bauarbeiter Tiere wie beispielsweise Blindschleichen, welche sich in der Winterstarre befinden. Sie liegen im Mauergefüge und kommen beim Abbruch zum Vorschein. Sorgfältig werden die Tiere nach abgeschlossener Sanierung wiederum in die Mauer gelegt, damit sie sicher vor Frost den Rest des Winters dort verbringen können.
