# Alte Kirche Göschenen : Bericht über die archäologischen Bau- und Bodenuntersuchungen im Jahre 1987/88

Autor(en): **Lehner, Hans-Jörg**

Zeitschrift: **Der Geschichtsfreund : Mitteilungen des Historischen Vereins Zentralschweiz**

Bericht über die archäologischen Bau- und Bodenuntersuchungen  
im Jahre 1987/88

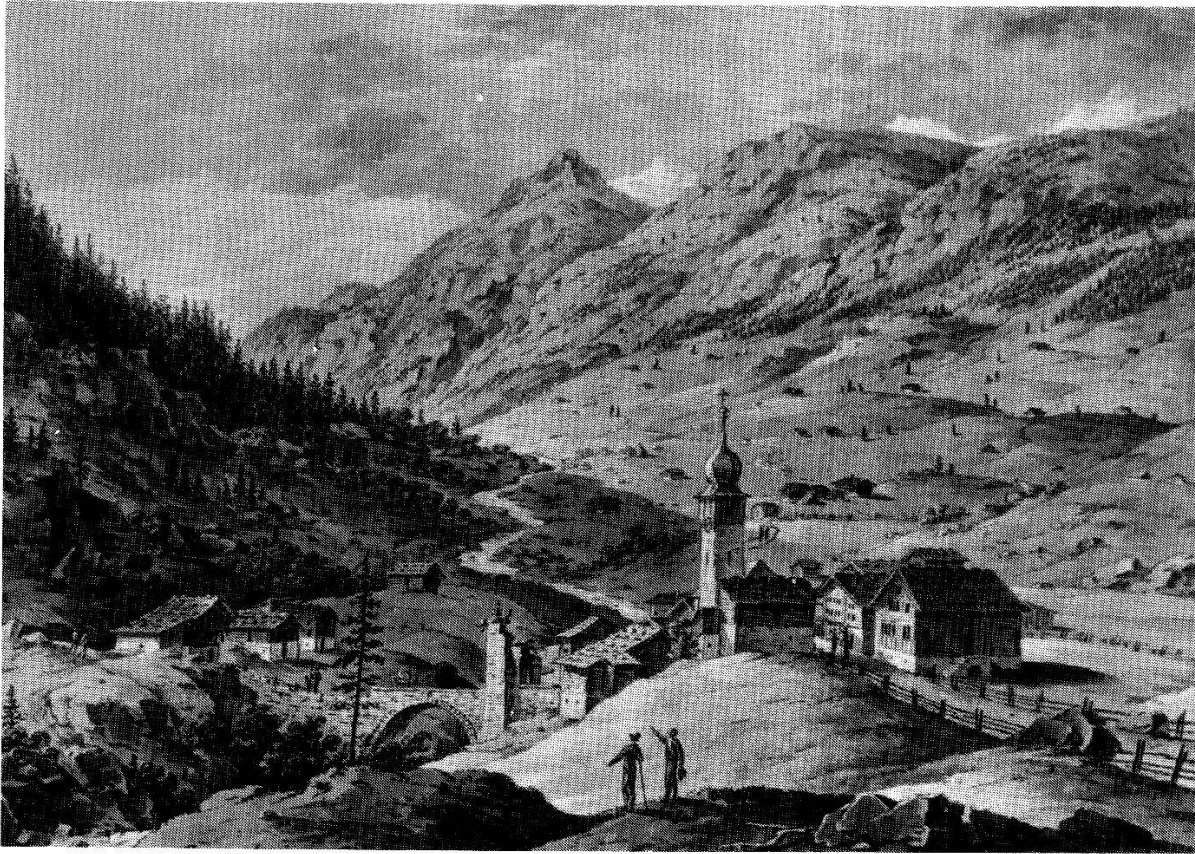
Abb. 1:

Göschenen am Fuss des St. Gotthard: Sepiazeichnung von Franz Xaver Triner aus der Zeit um 1800. Gut erkennbar die Lage der Kirche im alten Dorf; von der Kirche selbst sind lediglich der Turm, die Dächer und eine Giebelwand zwischen Chor und Schiff samt Rundfenster zu sehen. Gemäss unseren Untersuchungen waren aber Chor und Schiff immer unter durchlaufendem First auf gleicher Höhe zusammengefasst; auch das Rundfenster in der Giebelwand ist eine Erfindung Triners und hat in Wirklichkeit nie existiert. Foto Staatsarchiv Uri.

Alte Ansichten der Kirche sind rar. Eine Zeichnung von Franz Xaver Triner um 1800 zeigt Dorf und Kirche von Osten her (Abb. 1). Deutlich erkennbar ist der Glockenturm mit Zwiebelhaube und Uhr. Das Chor ist durch ein Haus verdeckt. Man sieht lediglich ein kleines Rundfenster im Giebelfeld, das darauf hinweist, dass das ehemalige Chordach tiefer ansetzte; heute sind Chor und Schiff unter einem First zusammengefasst. Zwei Zeichnungen von Karl Lusser aus den Jahren 1817 und 1835 bringen keine zusätzlichen Erkenntnisse. Dasselbe gilt für eine anonyme Zeichnung von 1829 und für einen Stich von Cockburg aus dem Jahre 1820.

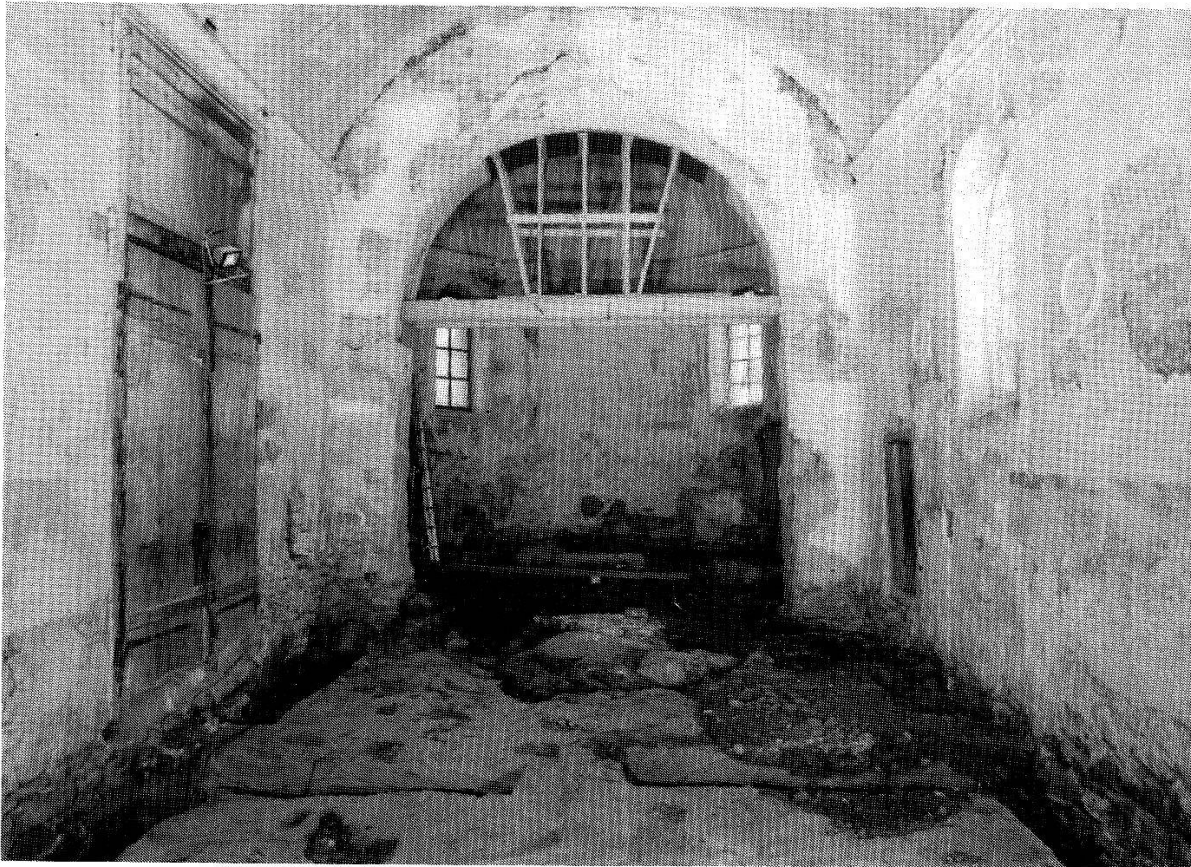
*Abb. 5:*

*Alte Kirche Göschenen: Das Kircheninnere gegen Osten mit provisorisch abgestütztem Chorbogen. An den Wänden erste Freilegungen des Restaurators Peter Stöckli, Stans. Das grosse Portal links ist erst zu Beginn unseres Jahrhunderts ausgebrochen worden.*

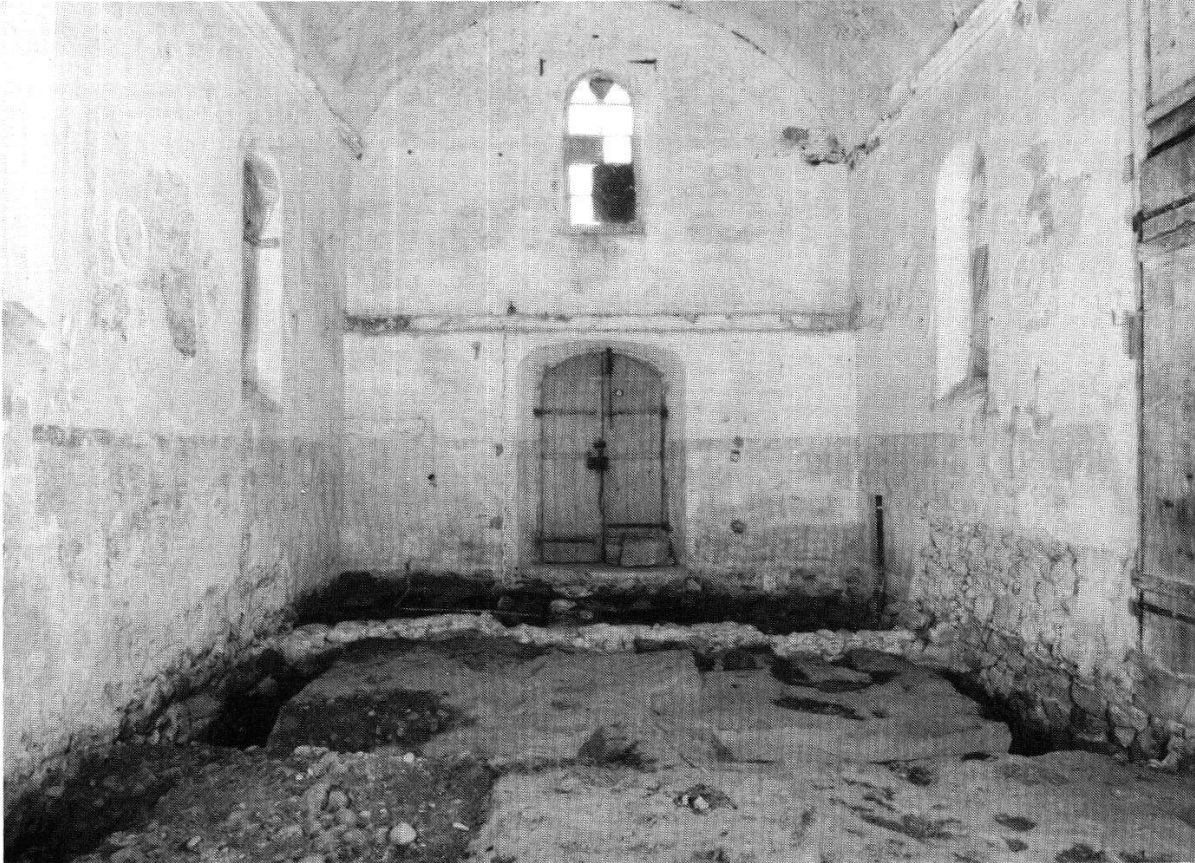
*Abb. 6:  
Alte Kirche Göschenen: Innenraum gegen Westen mit Schiffsverlängerung von 1860; an der Westmauer  
Abdruck einer Empore über dem Portal.*

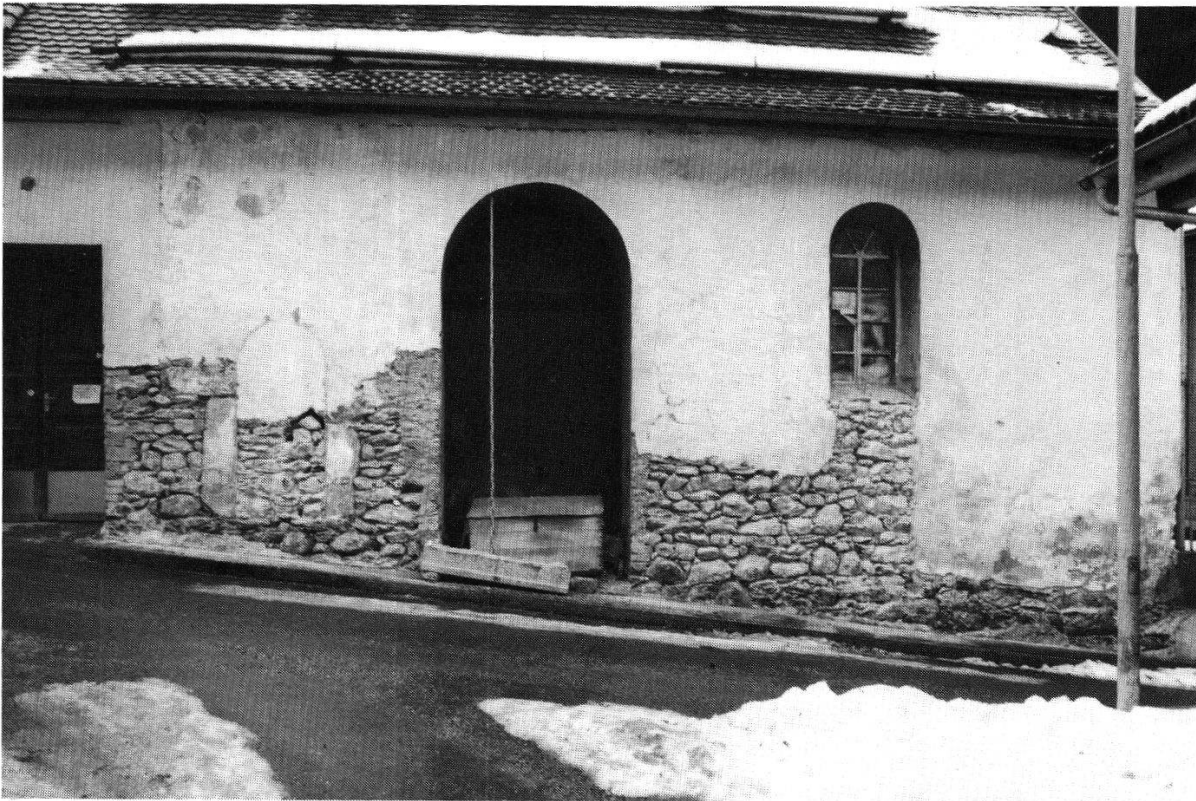
*Abb. 9:  
Alte Kirche Göschenen: Schiff-Nordfassade mit ursprünglichem, heute vermauertem Seiteneingang.*

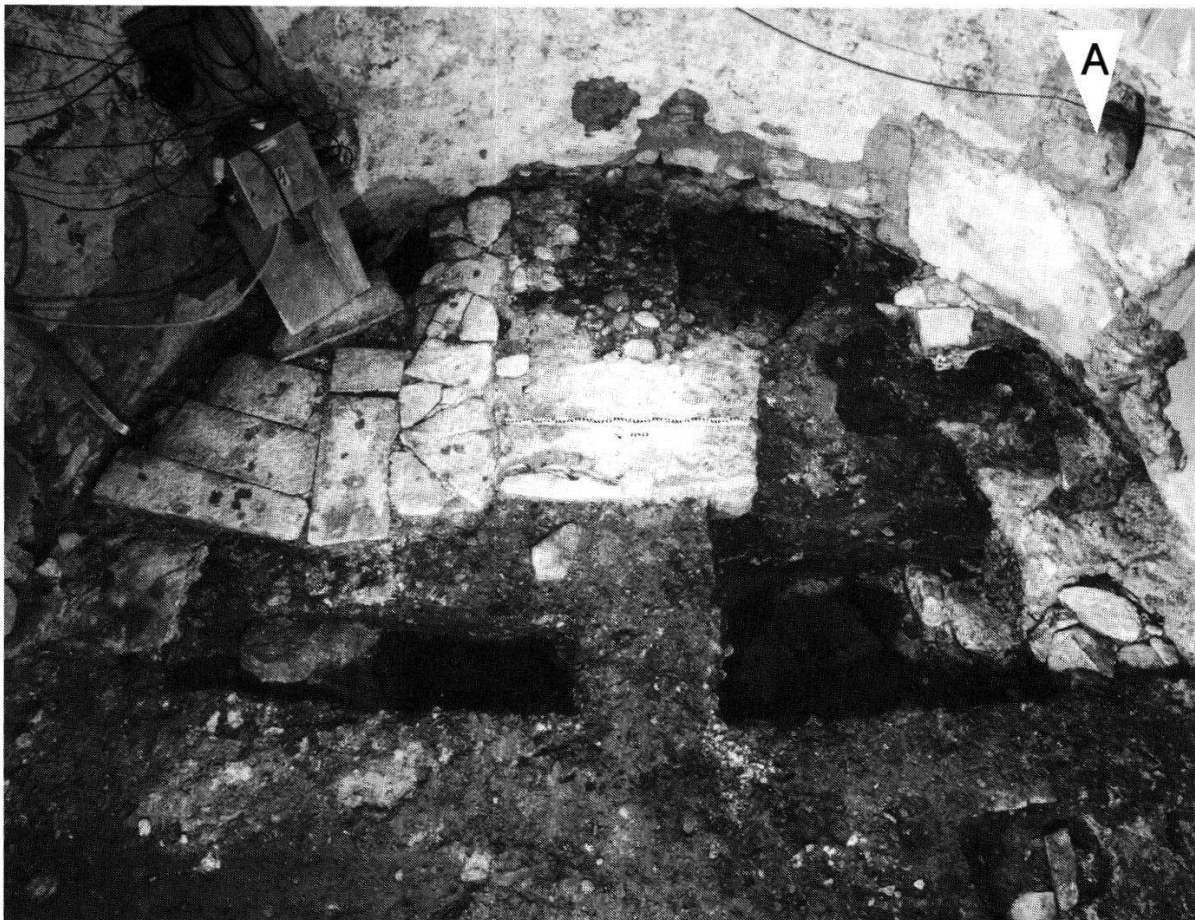
*Abb. 11:  
 Alte Kirche Göschenen: Blick in die Bodenzone des Chores. Die Messlatte liegt auf dem Altarblock; links davon Reste eines unregelmässig verlegten Steinplattenbodens, an den jüngere Bodenplatten (1860?) anschliessen. Der Pfeil oben rechts zeigt auf eine originale Nische in der Chorwand.*

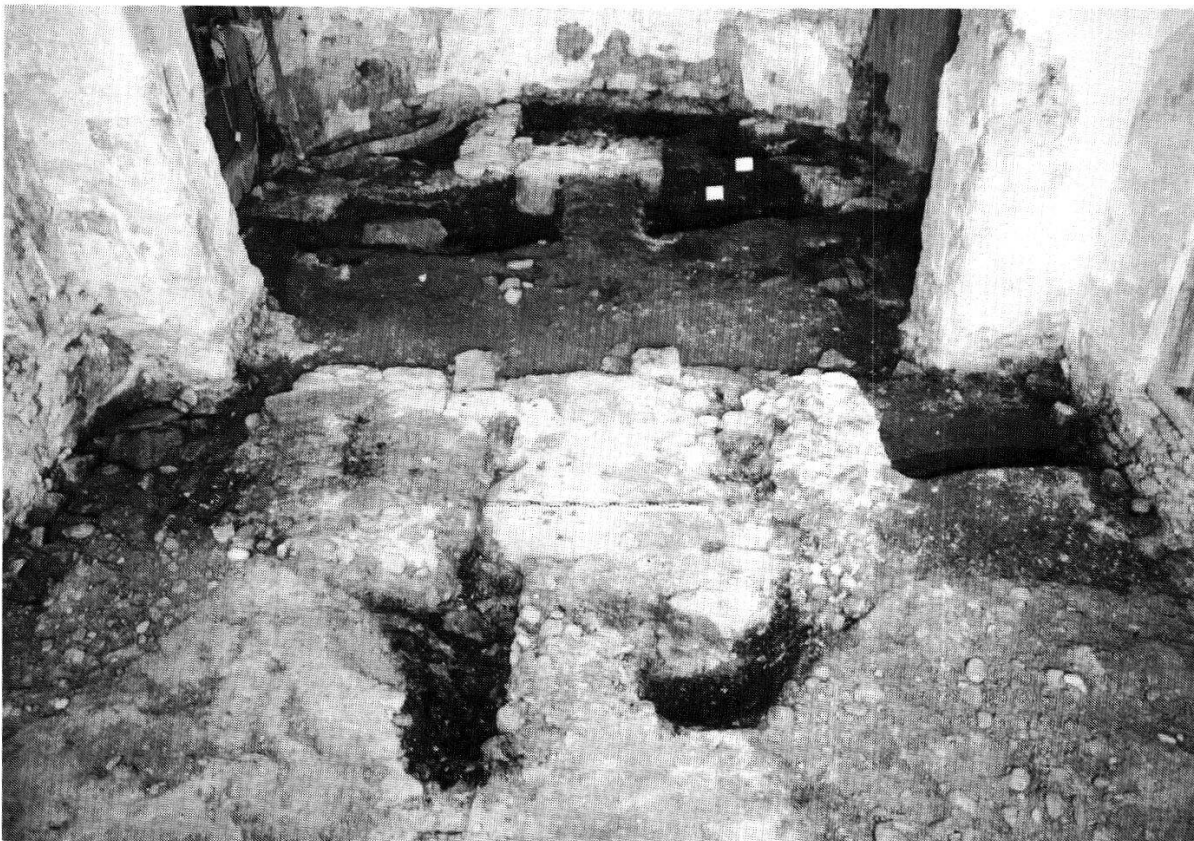
*Abb. 12:*

*Alte Kirche Göschenen: Schiff-Osthälfte und Chor. Das Metermass liegt auf einem mehrfach ausgebeßerten Mörtelboden; rechts aussen vor dem Triumphbogeneinzug der mutmassliche Standort des 1501 erwähnten Seitenaltars. In den beiden «schwarzen Löchern» im Vordergrund liegt Holzkohle, die von der «Sprengung» eines zu hoch aufragenden Felsens stammt (vgl. Abb. 17).*

in der Schiff-Südostecke dürfte hier ein Seitenaltar gestanden haben, zu dem die gemörtelte Steinlage als Unterbau des Suppedaneums (Altarpodest) diente. Vom Altar selber sind indes weder am Boden noch an den Wände Spuren erhalten geblieben<sup>19</sup> (Abb. 12).

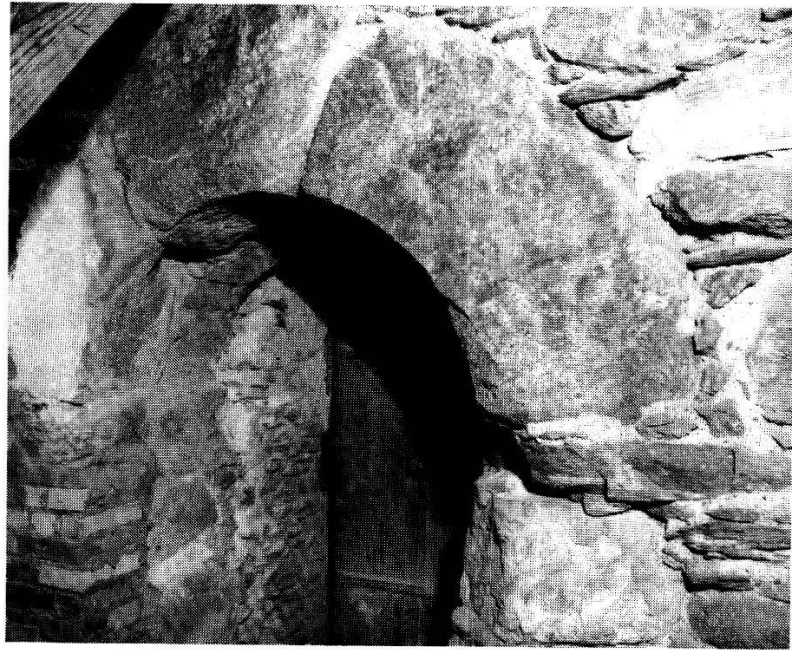
*Abb. 15:*

*Alte Kirche Göschenen: Südliche Chorschulter der romanischen Kapelle mit Ansatz der Südmauer (rechts), auf deren Fundament auch der Westteil des heutigen Chores steht.*

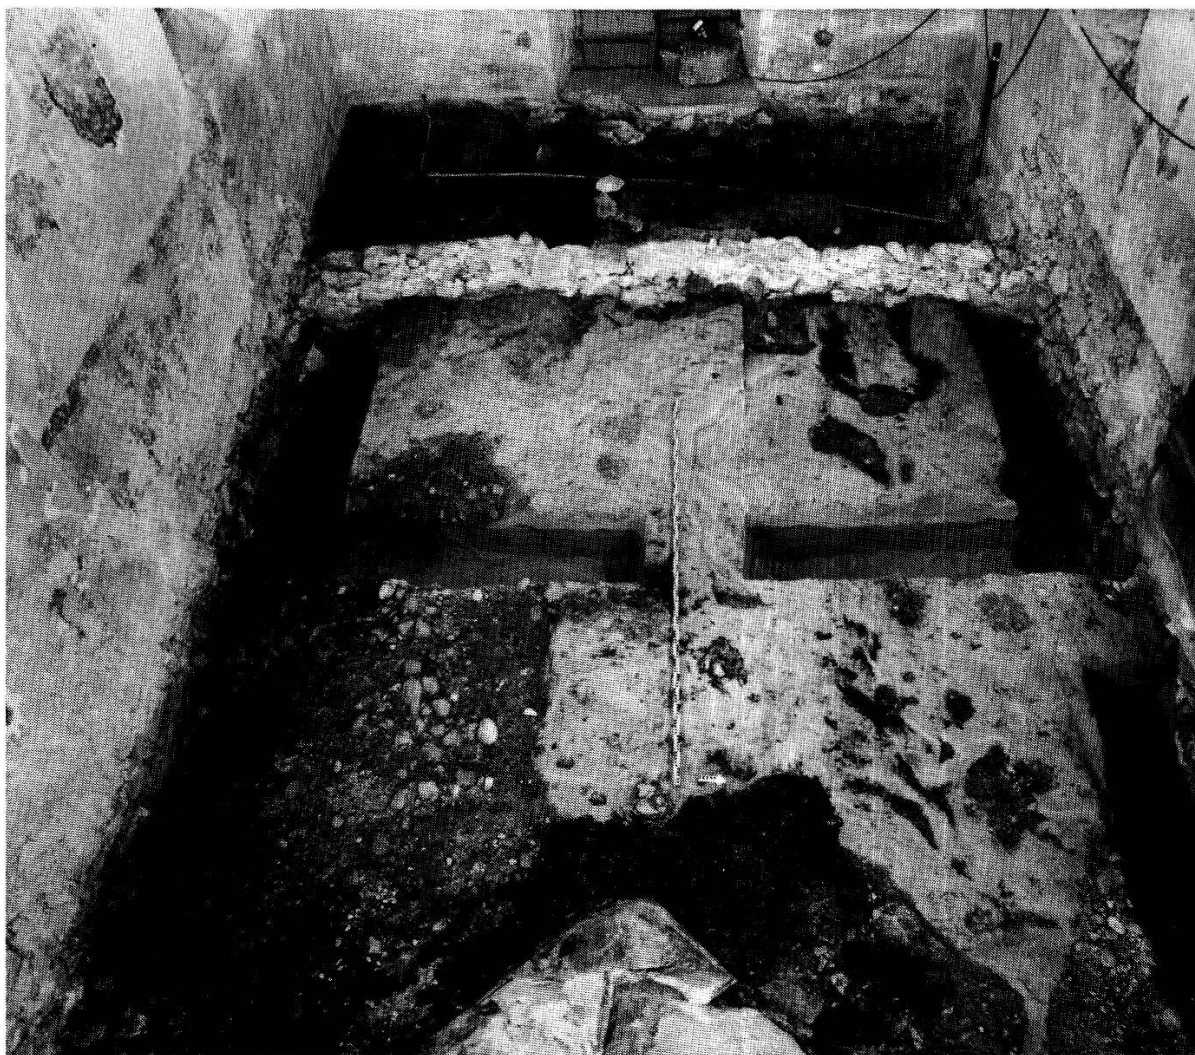
Abb. 17:

*Alte Kirche Göschenen: Übersicht über das Kirchenschiff in Richtung Westen. Oben das Fundament der Westmauer bis 1860; an der gleichen Stelle muss auch der romanische Westabschluss gestanden haben. In der Bildmitte der gewachsene Boden aus Silt mit Linsen aus Flussgeschiebe. Unten ein ehemals über das vorgesehene Bodenniveau aufragender Felsbrocken, der mit Feuer und Wasser gesprengt wurde.*

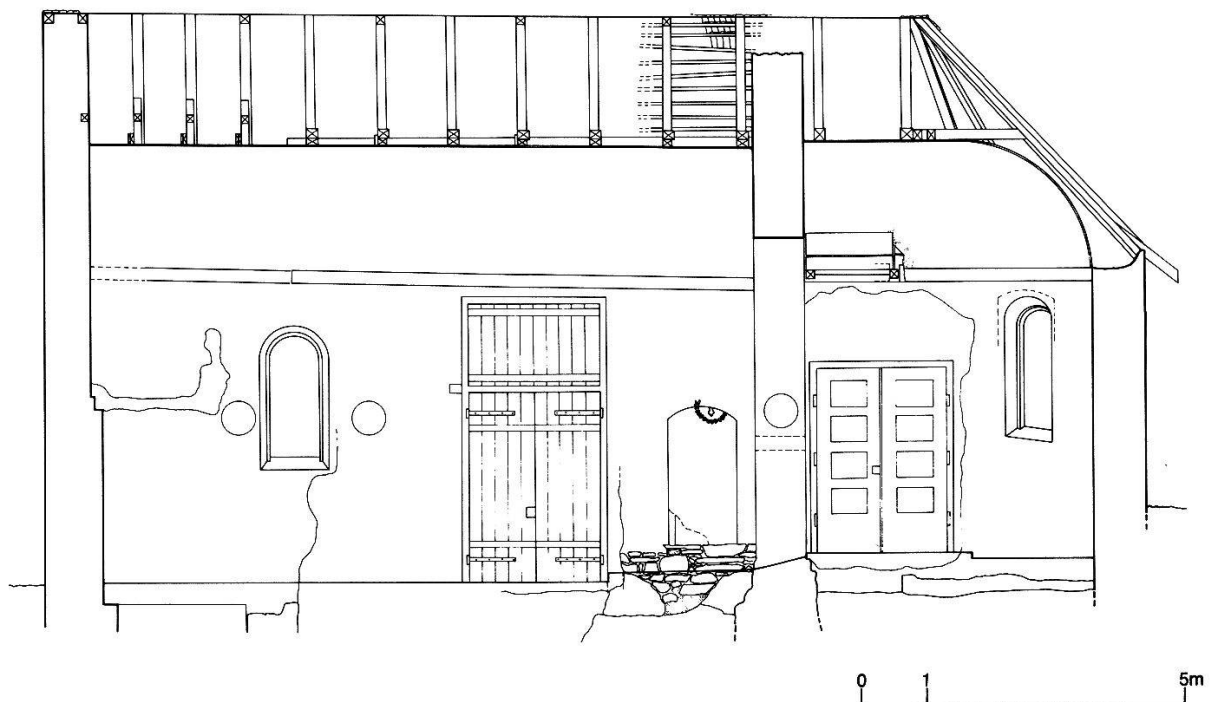
Abb. 20:  
Alte Kirche Göschenen: Schnitt von Osten nach Westen, Mai 1988. Aufnahme Bureau Hans-Jörg Lehner.
