Die Gestaltung der Landschaft im Bereiche der großen Massenanhäufungen in der Gemeinde Campo (Valle Maggia)

Von OTTO LEHMANN, E.T.H.

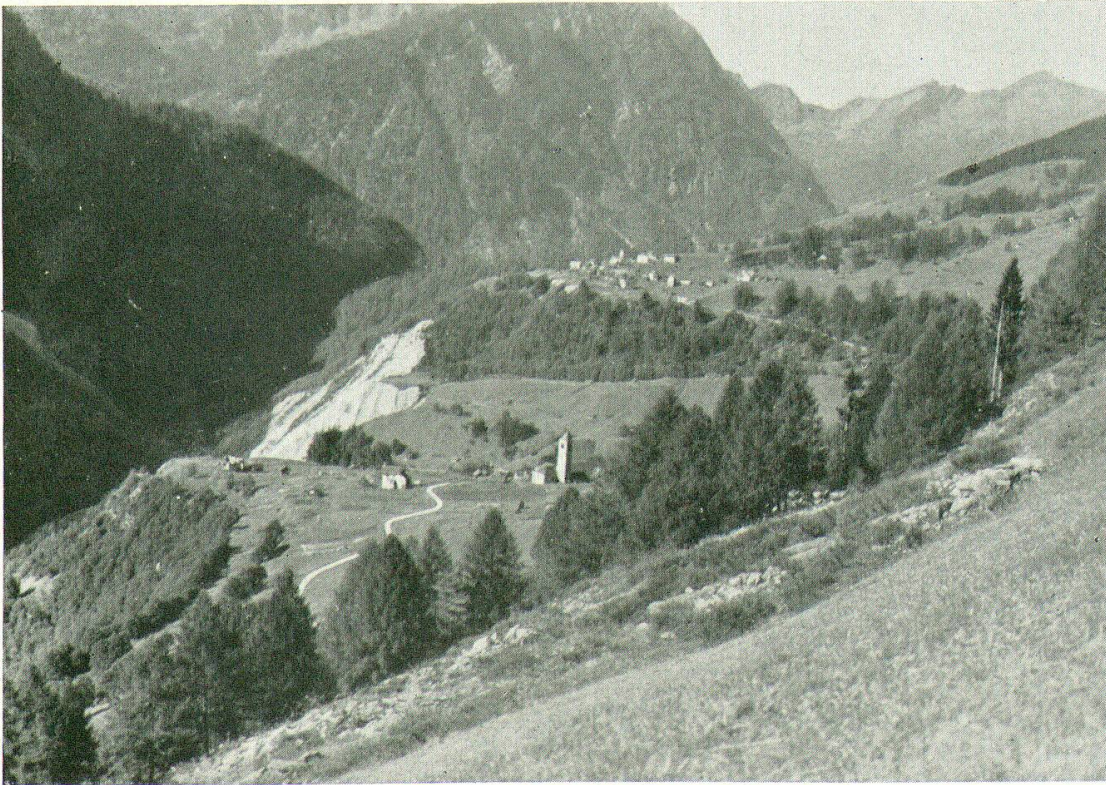
Bild 1. Campo und Cimalmotto von den untern Hütten der Alpe Lareggio bei 1500 m.

- Bild 1:** Ueberblick talaufwärts über die Terrassen von Campo und Cimalmotto. Links der gewundenen Straße das bewaldete Absatzungsgehänge, an dessen von vernarbten Rissen durchsetztem oberem Randgebiet vor d. J. 1858 «Alla Chiesa» zugrunde ging. Der Angriff der Plaike auf die hohe Terrasse von Cimalmotto ist erst im 20. Jahrhundert so weit emporgewachsen. Der Kamm im Hintergrunde liegt schon in Italien. Er zeigt das allgemeine isoklinale Gefüge der Bankung.

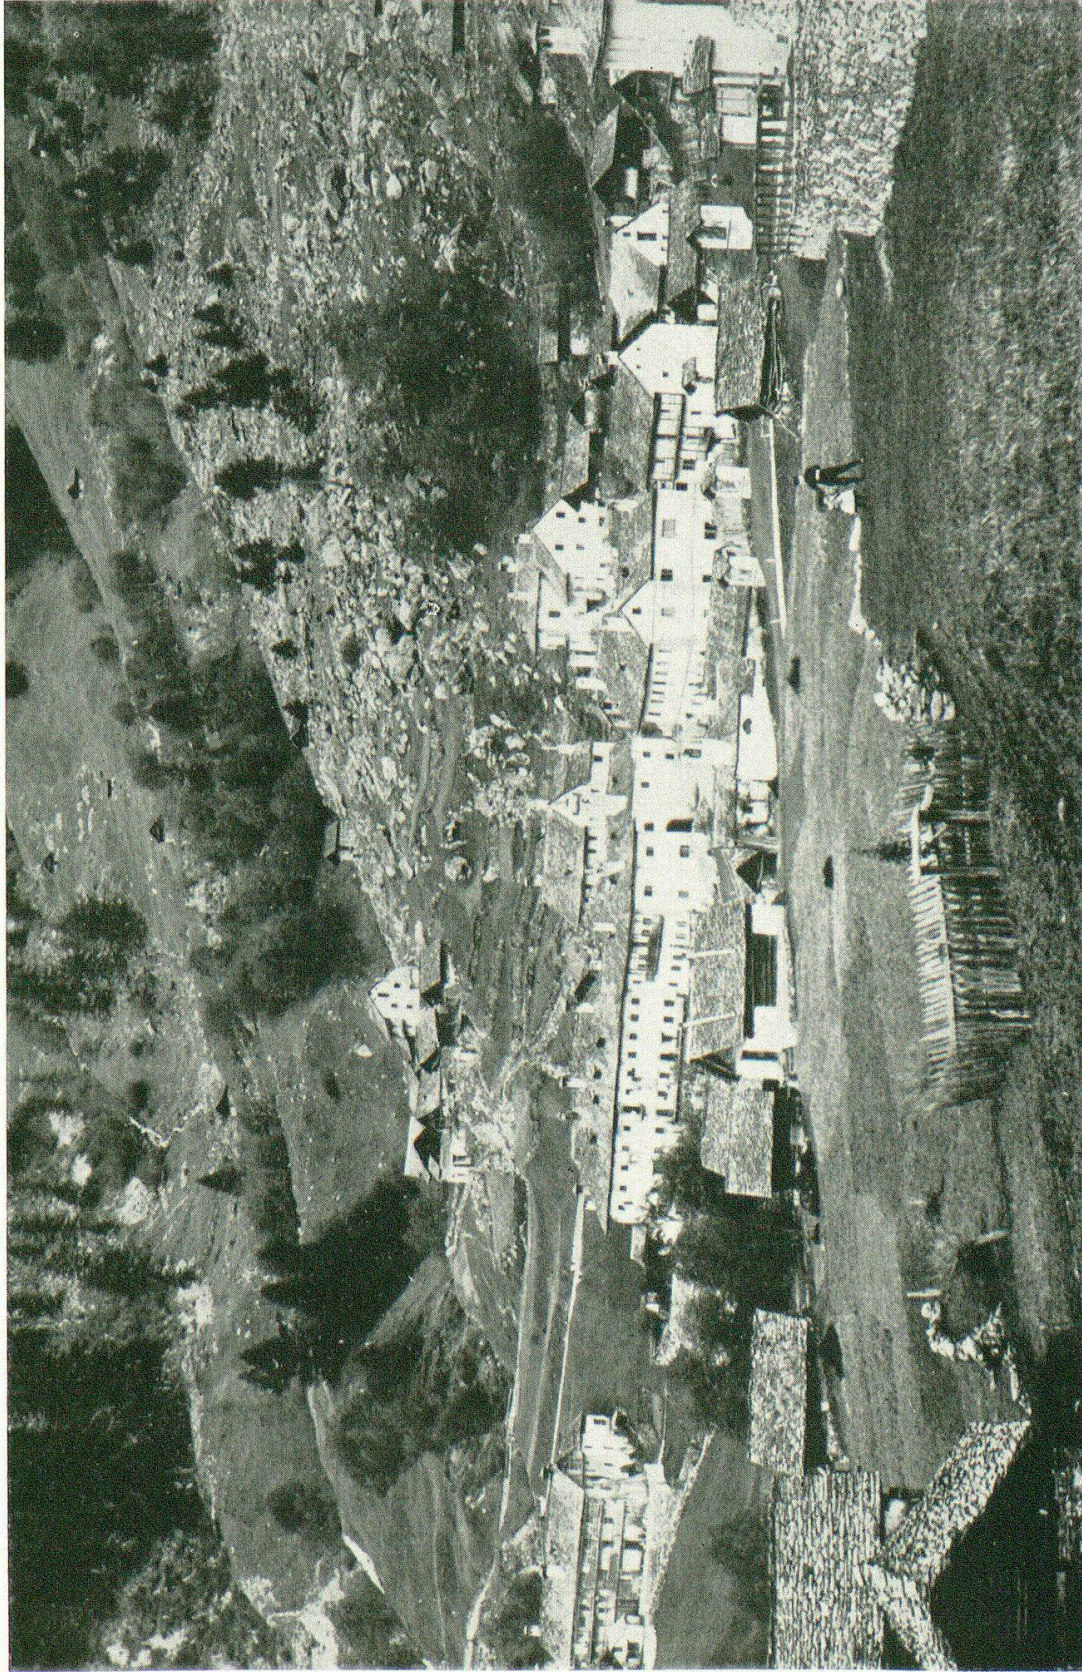
Bild 5. Die Gemeindeteile Matter und Campo Villaggio im Oktober 1890.
Zustand bis Frühling 1897.

- Bild 4:** Vgl. den Text im Abschnitt III, 4.
- Bild 5:** Vom Format 18 × 24 cm verkleinerte Aufnahme Campos durch Agosto Monotti, Photogr. in Cavigliano, gemacht am 15. Oktober 1890. Das Original ist im Besitz von Frau Cecilia Donzini in Campo. Blick in den nordöstlichen Teil der Mulde von Campo. Ganz rechts die Casa Communale. In der Höhe auf einer Terrasse des Trümmerstroms der verschwundene Gemeindeteil Matter(o). Die Hütte im Dorf ganz links vorne wurde seither abgetragen.
