Die Brunnen von Patan (Lalitpur), Nepal

Autor(en): **Boesch, Hans**

Zeitschrift: **Geographica Helvetica : schweizerische Zeitschrift für Geographie
= Swiss journal of geography = revue suisse de géographie =
rivista svizzera di geografia**

Band (Jahr): **27 (1972)**

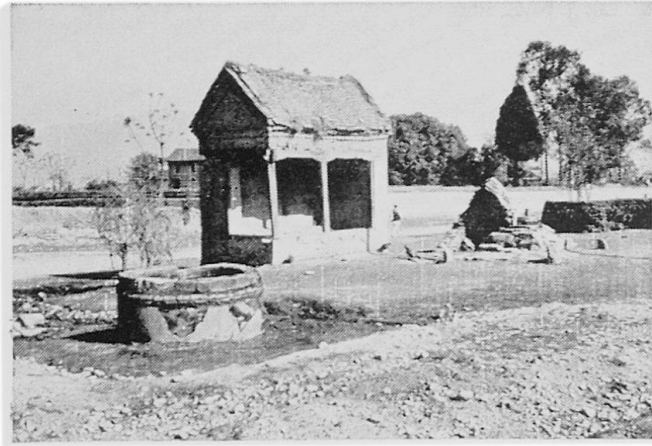
Abbildung 1. *Zisternenbrunnen bei Jawlakhel*. Der Brunnen wird heute noch für die Versorgung der umliegenden Häuser mit Verbrauchswasser verwendet. Er befindet sich an einer nach Süden führenden alten Ausfallstraße; dies erklärt das im Hintergrund sichtbare öffentliche Rasthaus; rechts von ihm ein hinduistisches Heiligtum. Aufnahme HB März 1968

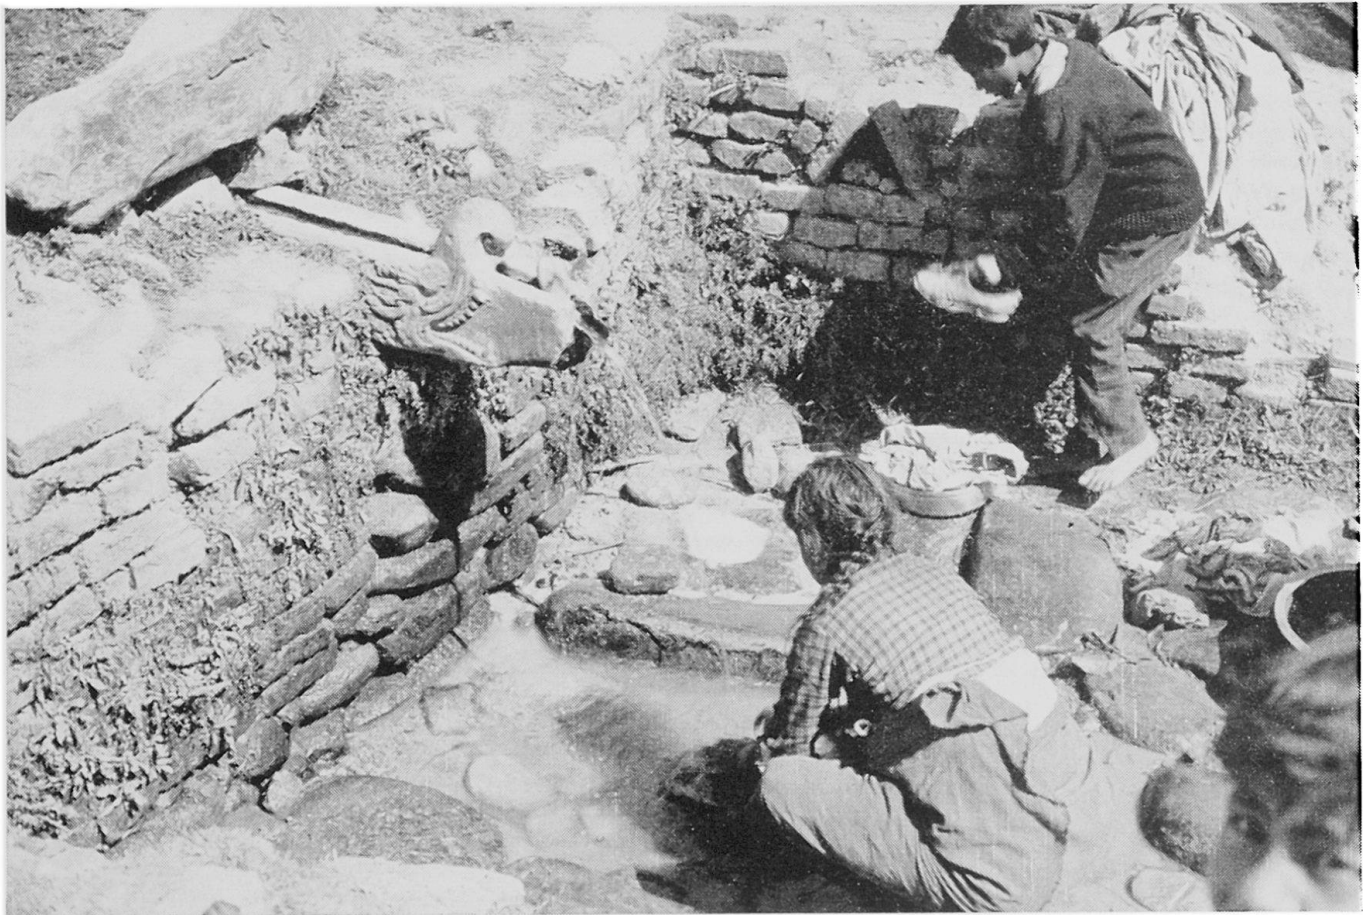
Abbildung 2. *Quellfassung*. Es handelt sich um eine kleinere Anlage östlich von Thecho (südlich des Kartenrandes), jedoch genau an der im Text beschriebenen Kontaktfläche von Mergeln und Schottern. Außer dem schön behauenen Wasserspeier beachte man auch die flachen Steine im «Trog», auf welchen die Wäsche durch Aufklatschen gereinigt wird. Töpfe zum Wegtragen von Verbrauchswasser. Aufnahme HB März 1971

An andern Stellen wird das Wasser längs der die *Tar*-Oberfläche begrenzenden Steilstufe in Brunnen gefaßt. Teilweise sind es zisternenähnliche Sammelschächte, häufig auch richtige Quellfassungen. In diesem Falle fließt das Wasser wie bei den schon erwähnten großen Brunnenhöfen aus kunstvoll aus Stein gehauenen Wasserspeiern dauernd aus.

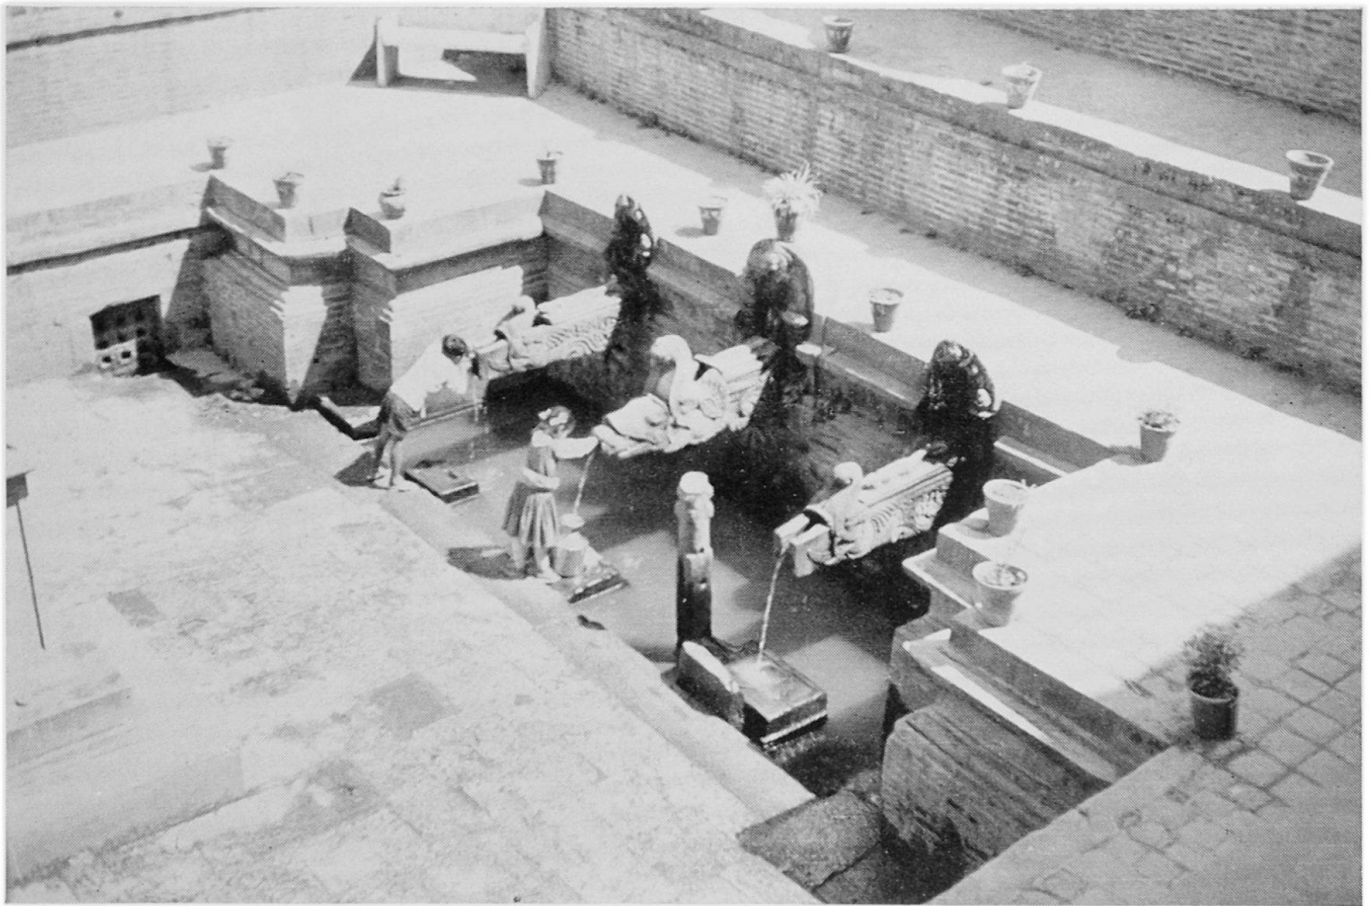
Abbildung 3. *Brunnenhof*. Der südlich vom Zentralplatz in Patan gelegene Brunnenhof vermittelt einen Eindruck von der Großzügigkeit dieser Anlagen. Drei mächtige aus einem einzigen Stein gehauene Wasserspeier. Aufnahme HB März 1971

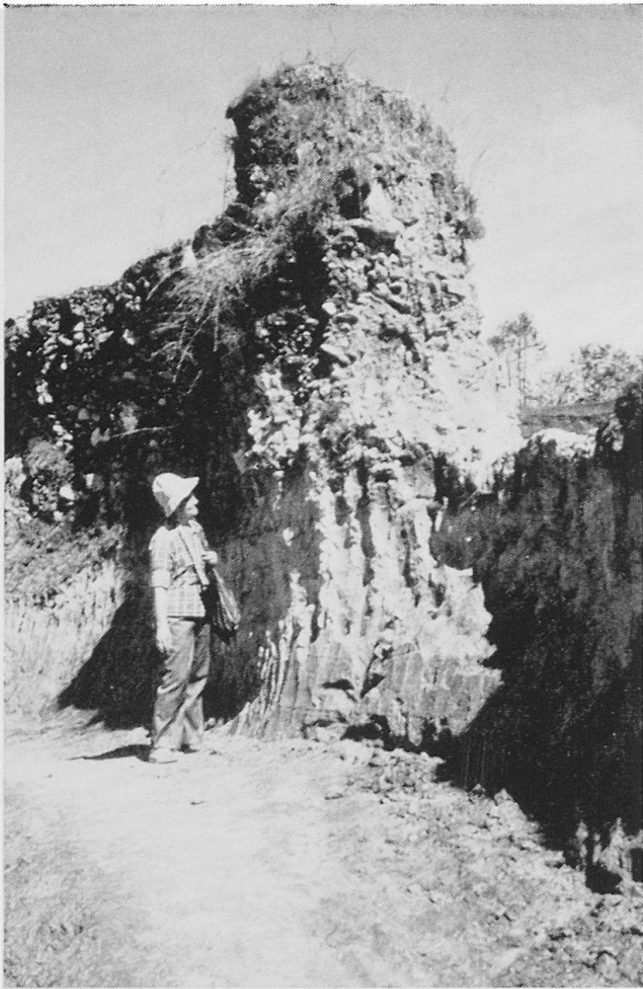
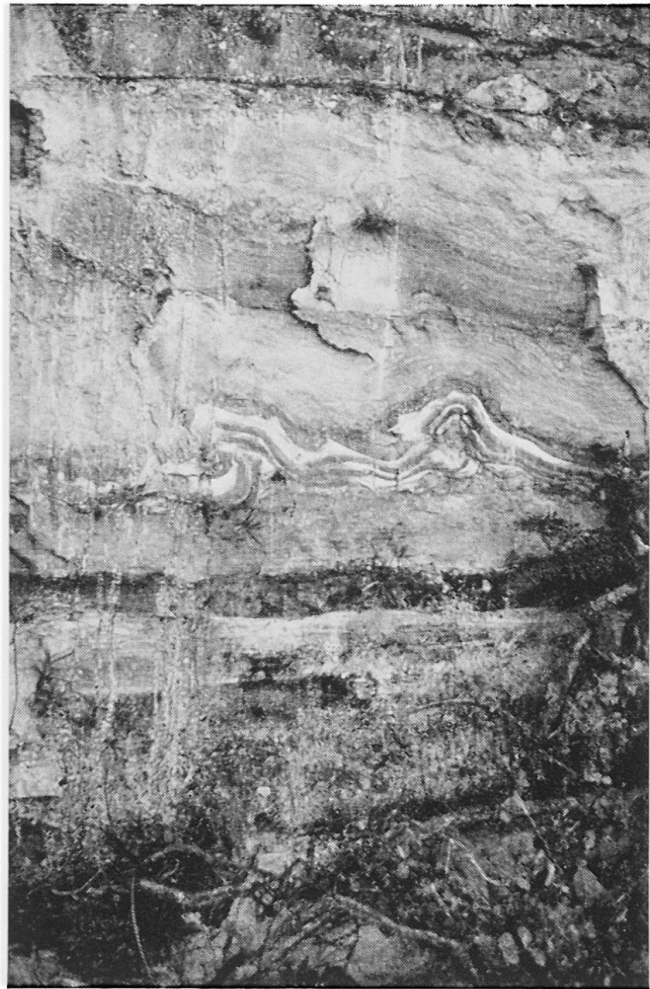
Abbildungen 4 und 5. *Details der geologischen Verhältnisse*. Links (Abb. 4) erkennt man die diskordante Auflagerung von Schottern der Patan-Serie auf die sogenannten Kalamati-Mergel. An der Auflageungsfläche findet sich ein rostroter Bodenhorizont. Diese Aufnahme wurde etwa 200 m vom Gebirgsrand entfernt nw von Godaveri gemacht (März 1972). Abb. 5 (rechts) zeigt ein Beispiel der Strukturen, welche man in den Kalamati-Mergeln findet. Hier handelt es sich um synsedimentäre Rutschungen, welche zu Faltungen und Aufschiebungen führten. Aufnahme s von Bughmati. Höhe des Aufschlusses etwa 2 Meter (März 1972)

Einfach ist die Frage nach dem Stauhohizont zu beantworten. Als solcher kommt nur die Auflageungsfläche der Schotter auf die Mergel in Frage. Die einzige und auf den ersten Blick erstaunlichste Ausnahme bildet die am nördlichen Stadtrand von Patan vorhandene Folge von drei benachbarten Brunnen. Den obersten findet man genau an der zu erwartenden Stelle, nämlich auf der Höhe der erwähnten Grenzfläche. Dann folgen jedoch in tieferer Lage noch zwei kräftig fließende Brunnen. Eine erste Vermutung, daß möglicherweise das überfließende Wasser von einem Brunnen zum andern geleitet werde, kann leicht durch die Sauberkeit des Wassers und die sichtbar vorhandenen Abflußrin-
