Artikel: Die Brunnen von Patan (Lalitpur), Nepal

Die Brunnen von Patan (Lalitpur), Nepal

Hans Boesch

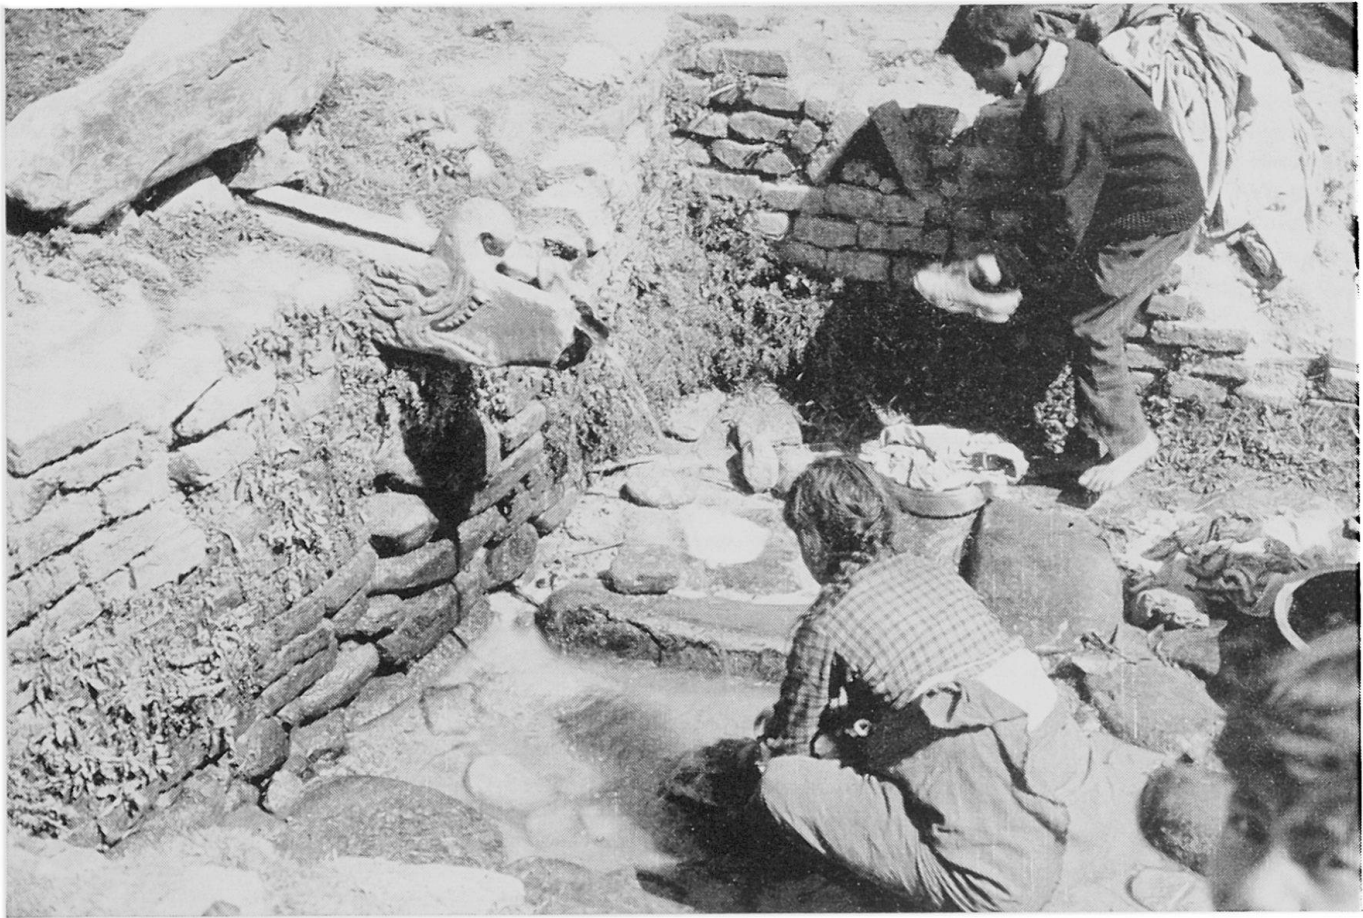
Abbildung 2. *Quellfassung*. Es handelt sich um eine kleinere Anlage östlich von Thecho (südlich des Kartenrandes), jedoch genau an der im Text beschriebenen Kontaktfläche von Mergeln und Schottern. Außer dem schön behauenen Wasserspeier beachte man auch die flachen Steine im «Trog», auf welchen die Wäsche durch Aufklatschen gereinigt wird. Töpfe zum Wegtragen von Verbrauchswasser. Aufnahme HB März 1971

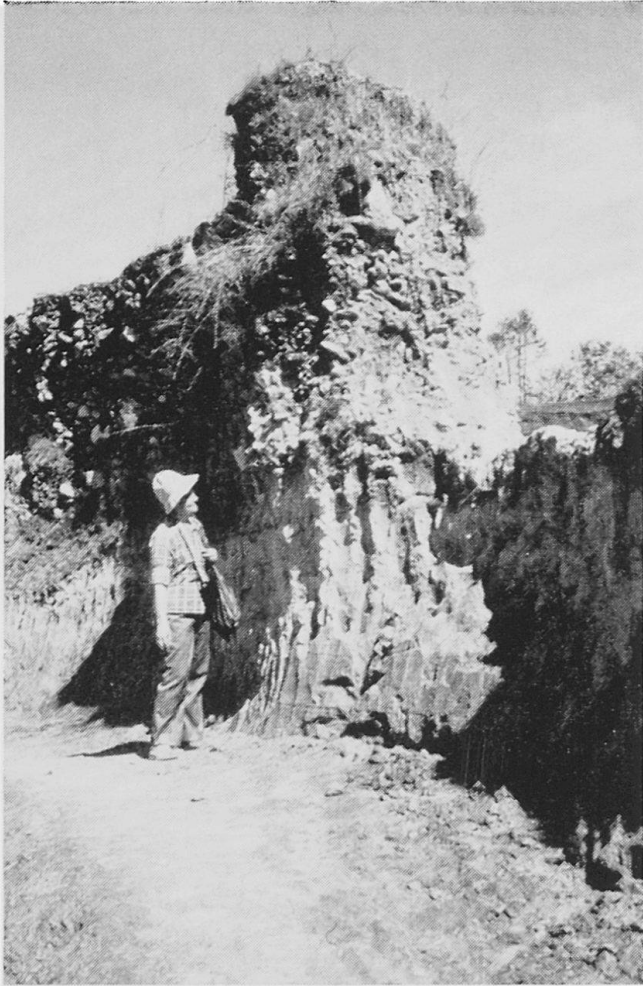
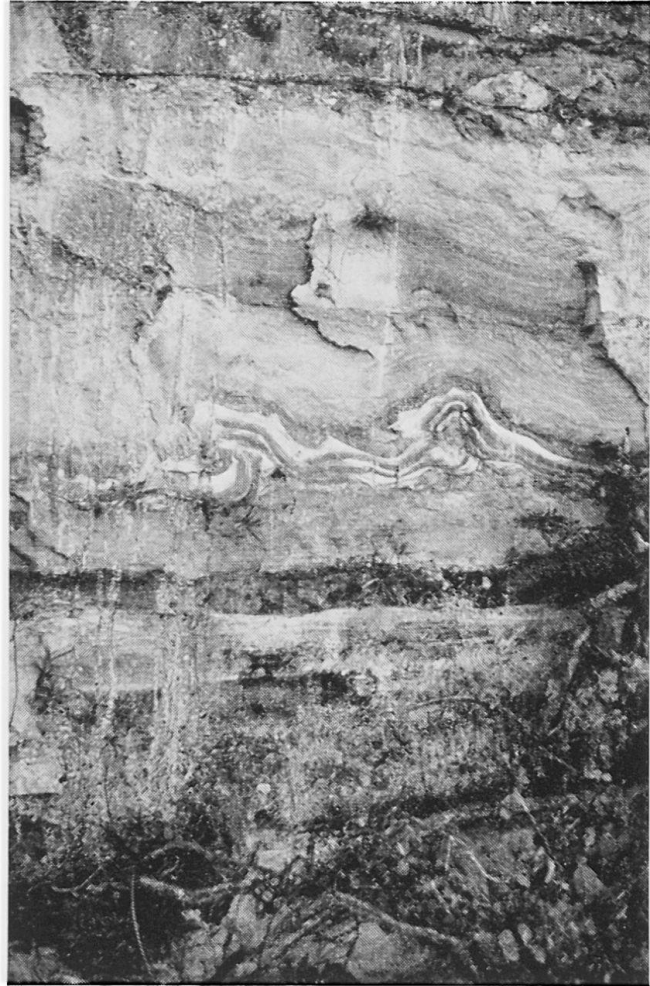
Abbildungen 4 und 5. *Details der geologischen Verhältnisse*. Links (Abb. 4) erkennt man die diskordante Auflagerung von Schottern der Patan-Serie auf die sogenannten Kalamati-Mergel. An der Auflageungsfläche findet sich ein rostroter Bodenhorizont. Diese Aufnahme wurde etwa 200 m vom Gebirgsrand entfernt nw von Godaveri gemacht (März 1972). Abb. 5 (rechts) zeigt ein Beispiel der Strukturen, welche man in den Kalamati-Mergeln findet. Hier handelt es sich um synsedimentäre Rutschungen, welche zu Faltungen und Aufschiebungen führten. Aufnahme s von Bughmati. Höhe des Aufschlusses etwa 2 Meter (März 1972)

Einfach ist die Frage nach dem Stauhohizont zu beantworten. Als solcher kommt nur die Auflageungsfläche der Schotter auf die Mergel in Frage. Die einzige und auf den ersten Blick erstaunlichste Ausnahme bildet die am nördlichen Stadtrand von Patan vorhandene Folge von drei benachbarten Brunnen. Den obersten findet man genau an der zu erwartenden Stelle, nämlich auf der Höhe der erwähnten Grenzfläche. Dann folgen jedoch in tieferer Lage noch zwei kräftig fließende Brunnen. Eine erste Vermutung, daß möglicherweise das überfließende Wasser von einem Brunnen zum andern geleitet werde, kann leicht durch die Sauberkeit des Wassers und die sichtbar vorhandenen Abflußrin-
