Bergsturz Amden 1974

Autor(en): **Scheidegger, A.E.**

Zeitschrift: **Geographica Helvetica : schweizerische Zeitschrift für Geographie = Swiss journal of geography = revue suisse de géographie = rivista svizzera di geografia**

Band (Jahr): **40 (1985)**

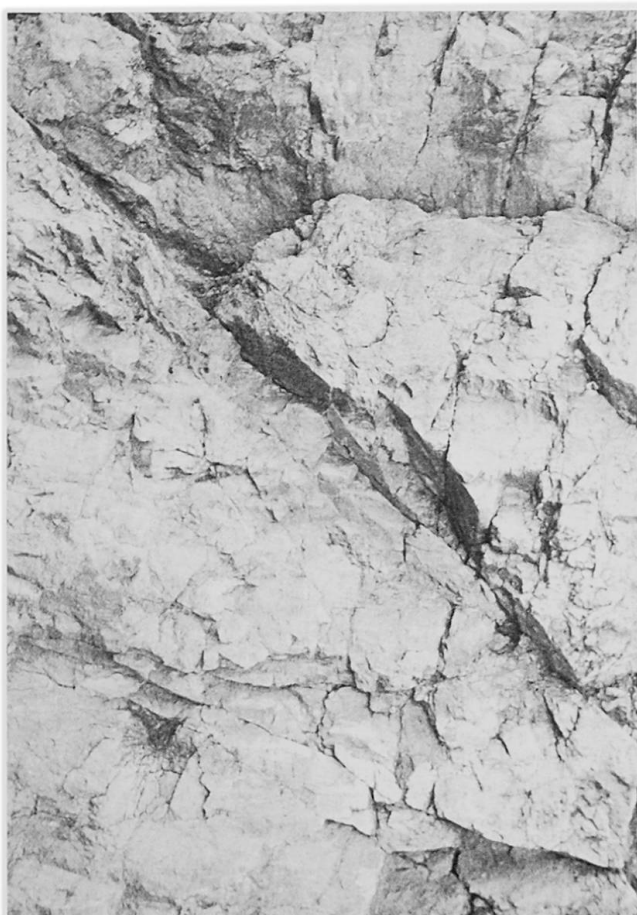
Abb.3 Zerklüfteter Kieselkalk. Derartige Klüfte werden als Scherungen im neotektonischen Spannungsfeld interpretiert, welches aus ihrer Orientierung bestimmt werden kann (vgl. Text!).

Ein geologisches Profil ist in Abb. 2 gezeigt. Der darin erwähnte Schrottenkalk gehört zur mittleren Kreide und enthält fossile Austern. Losgelöste Gesteinsmassen (sogenannte Schroppen) bilden instabile Massen. Der stratigraphisch weiter unten liegende Kieselkalk ist stark zerklüftet (Abb. 3). Er wurde in einem Steinbruch (vgl. Abb. 1) abgebaut.

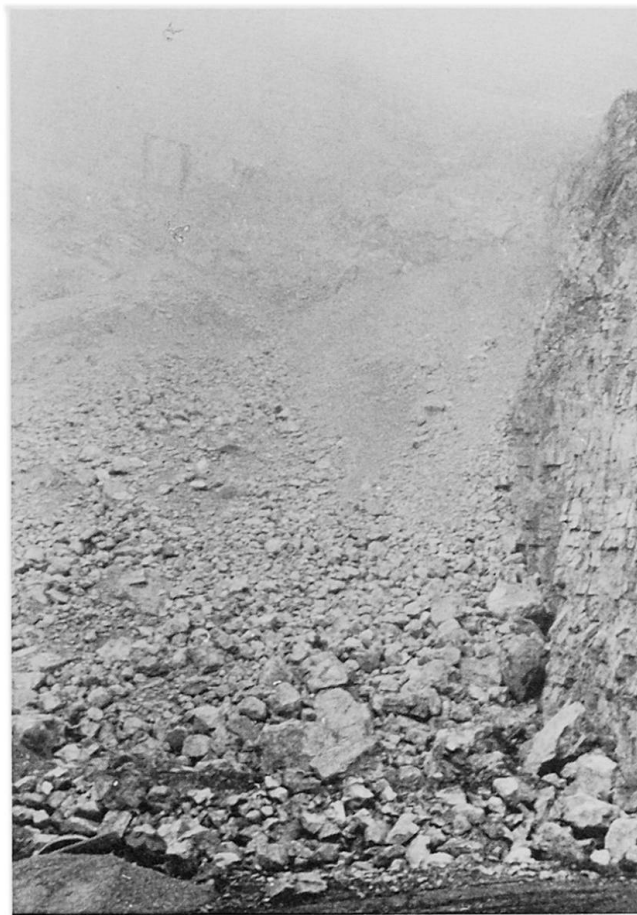
Abb.4 Bergsturzmasse im Steinbruch, photographiert Anfang Februar 1974. Etwa $55\,000\text{ m}^3$ Material sind hier liegengelieben.

diese durch Wassereinsatz zum Absturz zu bringen (Neue Zürcher Zeitung, 31. Januar 1974), was nur einen geringen Erfolg brachte. Am 8. Februar 1974 wurden schließlich die am meisten absturzgefährdeten Gesteinsmassen, die die Form einer «aufgestellten Birne» hatten, abgesprengt (Tages-Anzeiger, 11. Februar 1974; Die Tat, 11. Februar 1974). Damit war die akute Gefahr gebannt, und man konnte an die Räumung und Öffnung der Straße Weesen–Amden schreiten (Die Tat, 22. Feb. 1974). Es war daher auch dem Schreibenden möglich, das Gebiet am 17. und am 21. Februar 1974 zu besuchen. Das abgestürzte Felsmaterial war zum größten Teil im erwähnten Steinbruch liegegeblieben, wo es nun zu sehen war (Abb. 4). Von oben herunterschauend erblickte man die Gleitbahn.

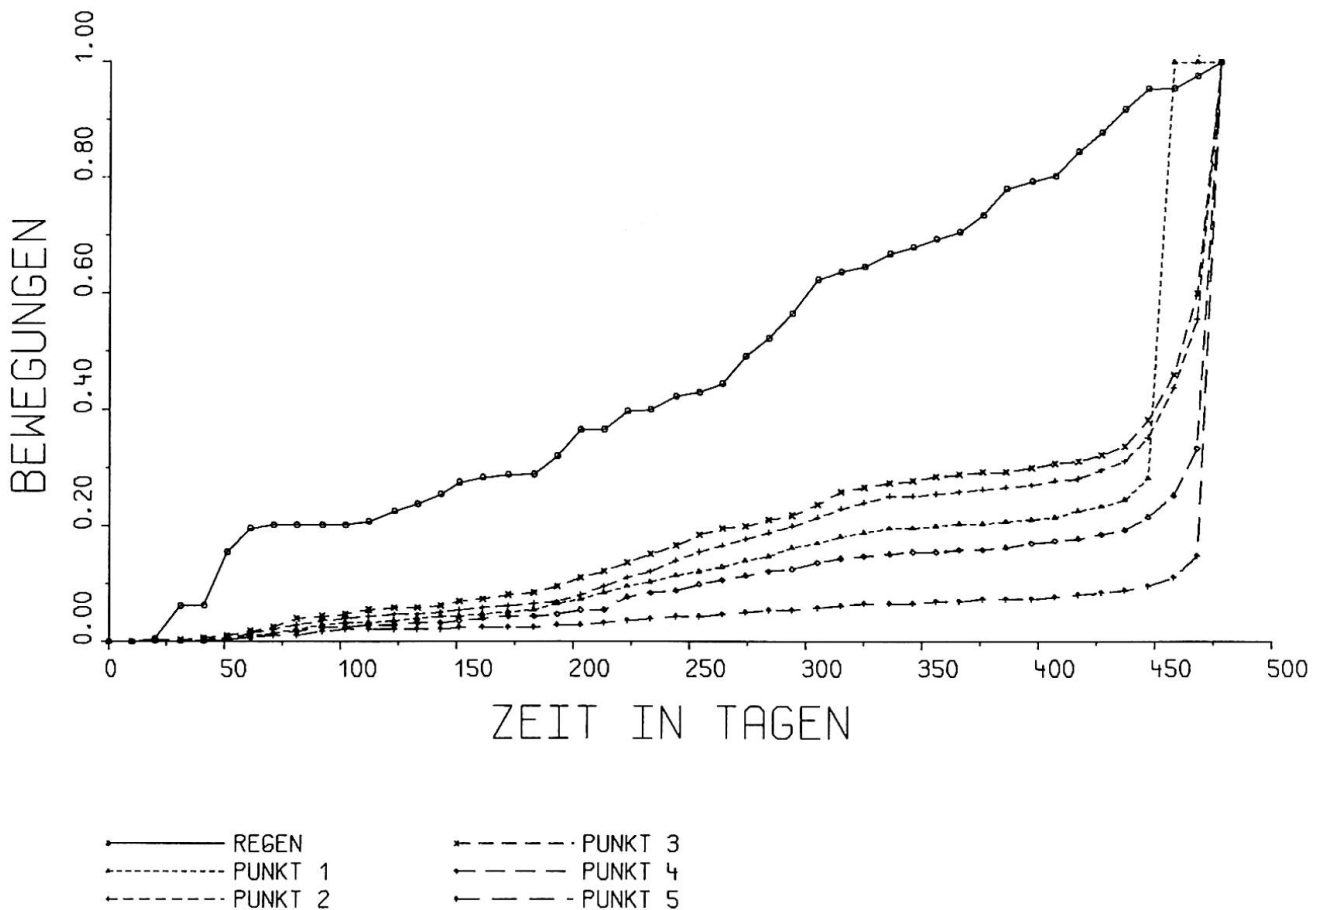
Abb. 5 Bewegungskurven der Meßstellen 1–5 (vgl. Abb. 1) «Regen» ist der kumulative Niederschlag seit «Tag 1» (1. Oktober 1972), die Kurven «Punkt 1» bis «Punkt 5» sind die kumulativen Bewegungen an den Meßstellen 1 bis 5 seit Tag 1. Die Endwerte (20. Januar 1974) sind in der Graphik auf «1» normiert; das ist für den Regen gleich 2257 mm und für die Bewegungen je 270 cm. Man erkennt bis zum Tag 430 (3. Jan. 1974) eine verzögerte Korrelation zwischen Regen und Bewegung; die Rechnung ergibt, daß die Bewegung jeweils nach 12 Tagen auf den Regen anspricht. Im Januar 1974 wuchs dann die Bewegung exponentiell an, was auf die Ausbildung eines progressiven Bruches hindeutet.

Dem Bergsturz gingen bergabwärts gerichtete Bewegungen voraus. Die in der Einleitung erwähnten Meßeinrichtungen erlaubten Bewegungskurven von Felsmassen, deren Werte bis Oktober 1973 der Botschaft (1973) entnommen werden können. Bis zum Absturz wurden sie aus einer persönlichen Mitteilung von Prof. Jäckli ergänzt. Da auch Regendaten der Station Weesen von der Meteorologischen Zentralanstalt der Schweiz in Zürich erhoben werden konnten, lassen sich die Bewegungen mit den letzteren vergleichen. Die Meßwerte lagen in Graphiken vor, welche vom Schreibenden zur weiteren Verarbeitung digitalisiert wurden. Abb. 5 zeigt eine daraus in Wien erstellte Computergraphik.

Ein einfacher Augenschein dieser Graphik läßt erkennen, daß die Steigung der Regensummenkurve und die Steigungen der Kriechkurven korreliert erfolgen. Eine Korrelationsanalyse ergibt in der Tat eine Andeutung dafür, daß bis zum 3. Januar 1974 (Tag 430) der Regen die Kriechgeschwindigkeit

beeinflusste, in der Weise, daß die Bewegung jeweilen nach 12 Tagen auf den Regen «ansprach». Am Schluß aber stiegen die Kriechkurven exponentiell an, was auf die Ausbildung eines progressiven Bruches hindeutet.
