Staumauerüberwachung : der Aufwand hat sich gelohnt

Autor(en): **Ryf, Adrian**

Zeitschrift: **Flachbahn. Sedrun : das Infomagazin der AlpTransit Gotthard AG**

DER AUFWAND HAT SICH GELOHNT

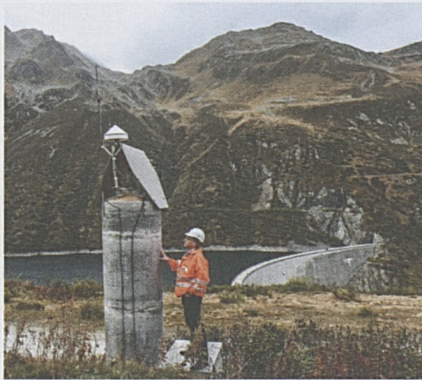
Zehn GPS-Geräte überwachten während 14 Jahren das Gelände um Sedrun. Heute sind es noch zwei.

Bei den drei Staumauern und im Gelände über dem Gotthard-Basistunnel waren insgesamt zehn Tachymeter in Häuschen mit Fenstern aus Spezialglas platziert. Das Spezialglas ist sehr präzise geschliffen, damit der Messstrahl nicht abgelenkt wird. Im Gelände standen zudem zehn GPS-Geräte. Zusammen mit einem jährlichen Nivellement konnten wir Veränderungen im Gelände millimetergenau messen. Im Frühling 2014 wurde die Messanlage auf vier Tachymeter und zwei GPS-Geräte verkleinert.
