Zeitschrift: Der Gotthard-Basistunnel. Uri
Band: - (2009)
Heft: 1

Rekultivierungen

Böden wieder in gutem Zustand

Gelungene Rekultivierungen im Teilabschnitt Altdorf/Rynächt: Im März 2009 konnten die letzten rekultivierten Flächen des Werkleitungstrassees West an die Grundeigentümer zurückgegeben werden. Dabei zeigte sich, dass sich die Art der Rekultivierung und der Folgebewirtschaftung bestens bewährt haben.

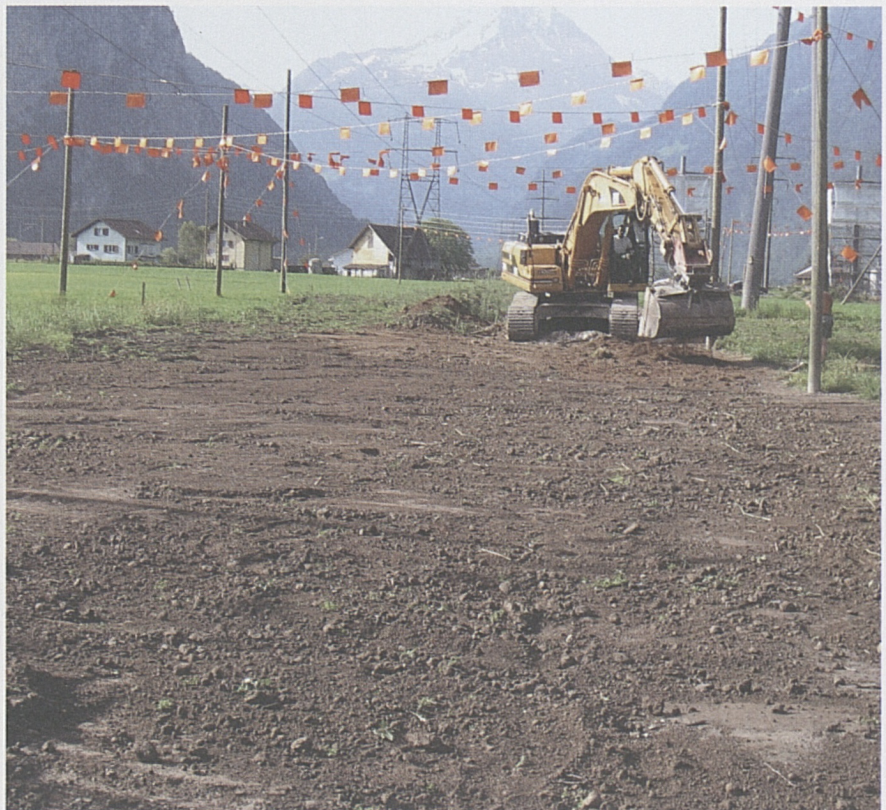
Rückbau der Baupisten, ohne dass der Boden direkt befahren werden muss.

Ausgangslagen. So musste im Grabenbereich der Boden neu aufgebaut werden. Damit die neu verlegten Leitungen und Schächte keine Stauschicht für das Wasser bilden, wurden diese mit gut durchlässigem Kies eingehüllt. Anschliessend wurde der Graben mit dem seitlich zwischengelagerten Aushubmaterial weiter aufgefüllt. Auf dem Aushubmaterial folgten nacheinander der Unter- und der Oberboden. Danach konnten das überschüssige Aushubmaterial abtransportiert und die Baupisten zurückgebaut werden.

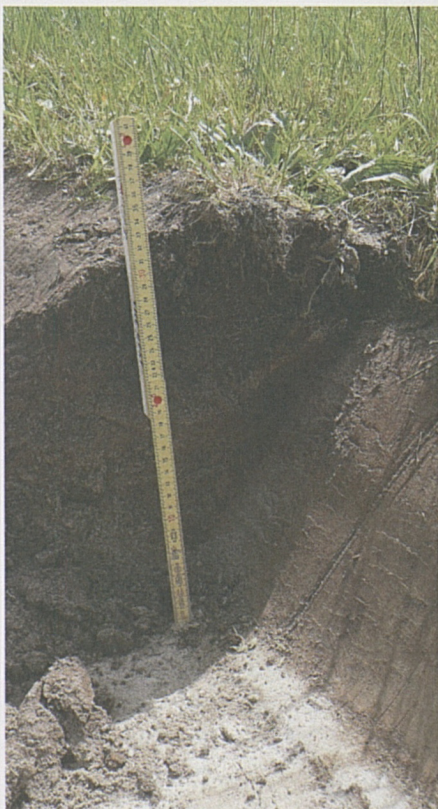
Kontrolle des Humusabtrags.

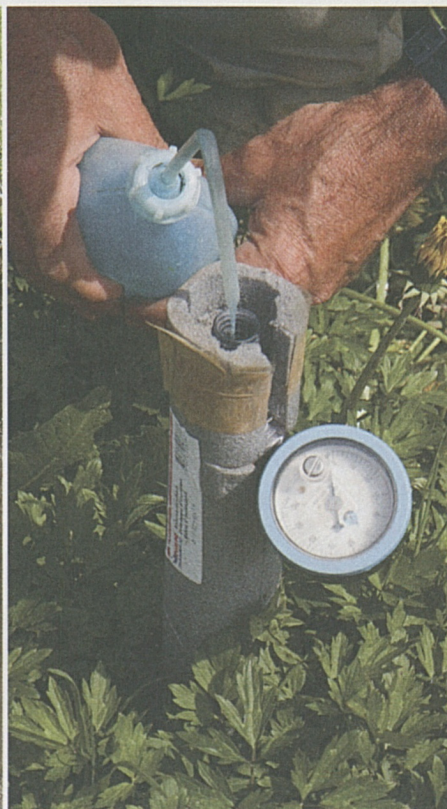
Feuchtigkeitsmessung im Boden.

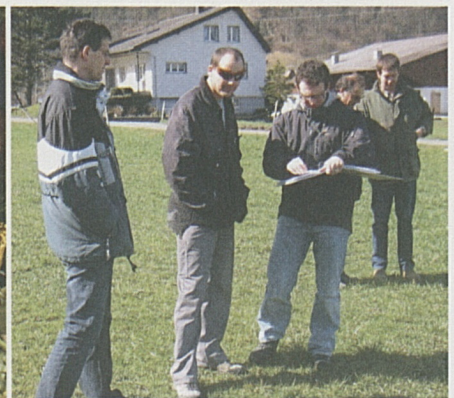
Die rekultivierten Böden werden beurteilt und abgenommen.

Nach Ablauf des dritten Folgebewirtschaftungsjahres wurden das Pflanzenaufkommen und der Zustand der rekultivierten Flächen durch Fachpersonen der Umweltbaubegleitung und der Behörden

als gut beurteilt. Aus diesem Grund wurden im März 2009 mit den Eigentümern Schlussabnahmen durchgeführt. Damit wurden die rekultivierten Flächen aus der Folgebewirtschaftung entlassen und definitiv in die Verantwortung des Eigentümers übergeben.
