**Artikel:** Staumauerüberwachung : der Aufwand hat sich gelohnt  
**Autor:** [s.n.]  
**DOI:** <https://doi.org/10.5169/seals-419330>

# DER AUFWAND HAT SICH GELOHNT

10 **Im Dreieck Oberalppass-Lukmanierpass-Disentis unterquert der Gotthard-Basistunnel die drei Staumauern Curnera, Nalps und Santa Maria.**

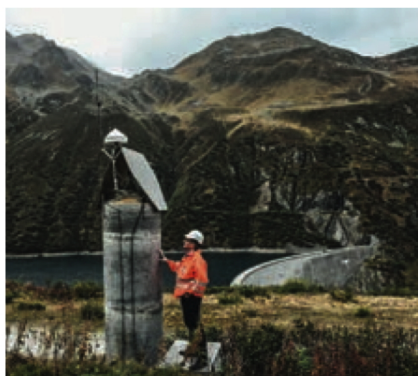
Zehn GPS-Geräte überwachten während 14 Jahren das Gelände um Sedrun. Heute sind es noch zwei.

Bei den drei Staumauern und im Gelände über dem Gotthard-Basistunnel waren insgesamt zehn Tachymeter in Häuschen mit Fenstern aus Spezialglas platziert. Das Spezialglas ist sehr präzise geschliffen, damit der Messstrahl nicht abgelenkt wird. Im Gelände standen zudem zehn GPS-Geräte. Zusammen mit einem jährlichen Nivellement konnten wir Veränderungen im Gelände millimetergenau messen. Im Frühling 2014 wurde die Messanlage auf vier Tachymeter und zwei GPS-Geräte verkleinert.

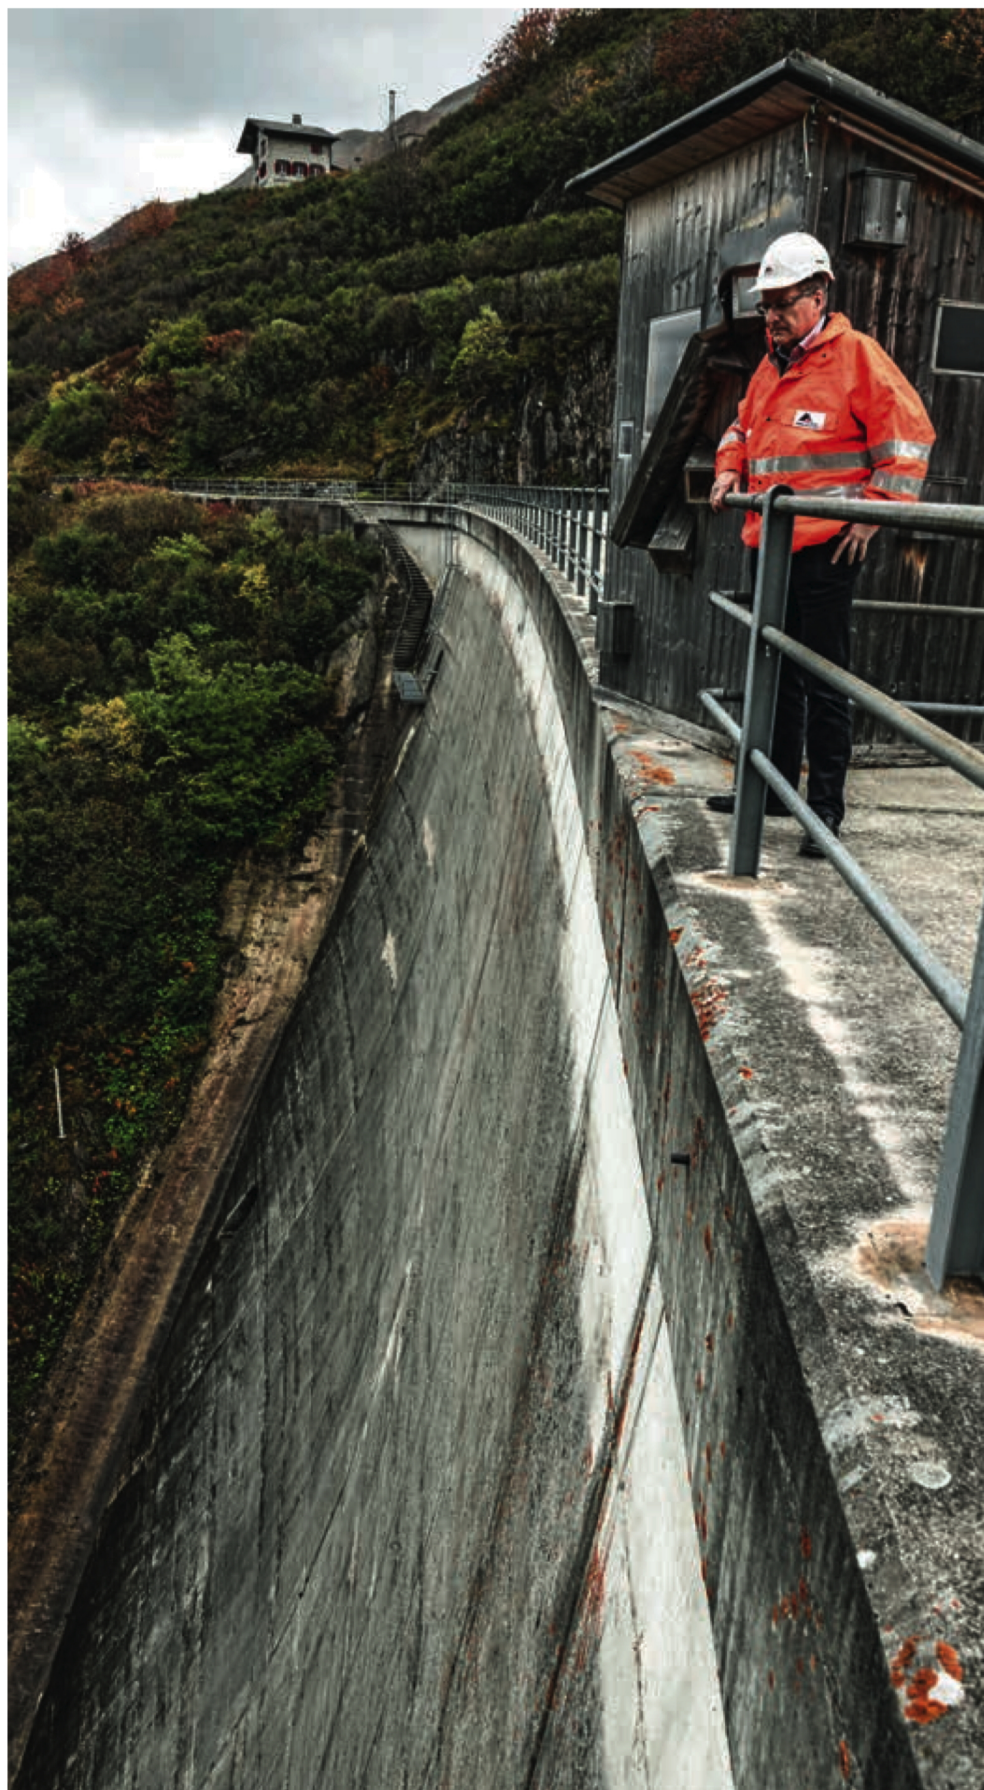
Adrian Ryf (vor einem «Tachymeterhäuschen») ist zufrieden. Die Mauer beim Stausee Nalps trug keine Schäden davon.
