# Vindonissa : Sanierung am Nord- und Westtor 1994

Autor(en): **Bellettati, Riccardo**

## 1. Das Nordtor (V.94.10 und V.95.3)

## 2. Das Westtor (V.94.11)

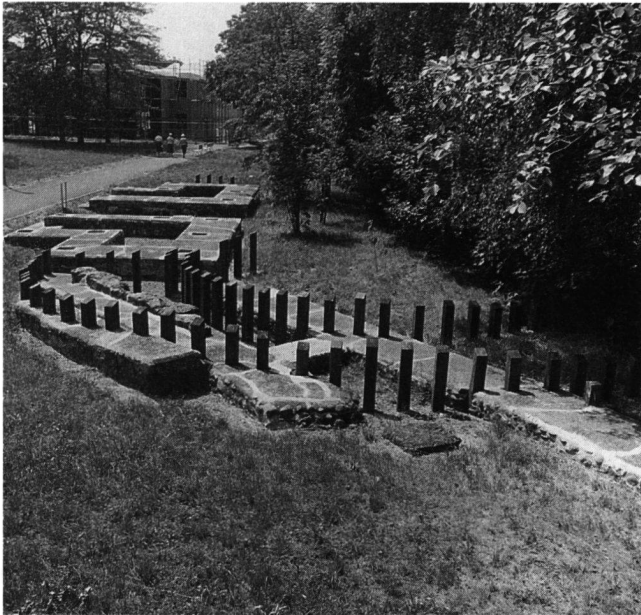
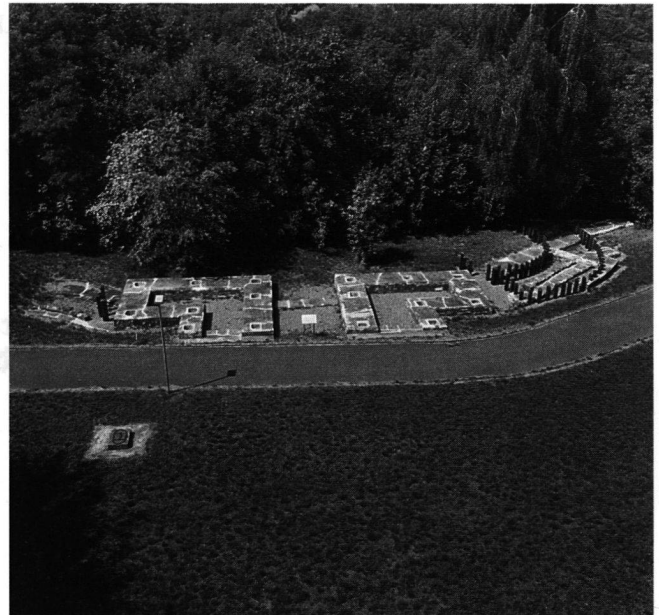
Abb. 2 Nordtor. Rekonstruktion nach der Sanierung 1994. Blick nach Westen bzw. Norden. Fotos Th. Frey, Aargauische Kantonsarchäologie.

#### *Die Sanierungsarbeiten 1994 (Abb. 2)*

Bei der ersten Baubesprechung vor Ort mit Herrn Anton Sekinger vom Baugeschäft Gebr. Sekinger AG in Würenlos konnte festgestellt werden, dass das 1907 rekonstruierte Mauerwerk von Toranlage und Befestigungswall Wetter- und Frosteinflüsse relativ gut überstanden hatte. Aus diesem Grund wurde beschlossen, Ausbesserungen nur an der Oberfläche vorzunehmen. Anders verhielt es sich mit den 67 rekonstruierten Pfosten der älteren Wallanlage. Von diesen waren nur noch 14 Stück über dem Boden sichtbar geblieben, die zudem stellenweise stark angefault waren. Dieser Teil sollte auf den Stand von 1907 zurückgeführt werden. In einer vorangehenden Untersuchung waren die zwischenzeitlich zugedeckten Pfostenstellungen wieder aufgefunden und markiert worden. Als Arbeitsgrundlage für diese Suche sowie für die Bestimmung der Pfostenabmessungen wurde der letzte Gesamtplan von 1907 (vgl. Anm. 14c) beigezogen. Für die sichtbare Höhe der Pfosten über Grund orientierten wir uns an Fotos der ersten Rekonstruktion.

Die Sanierungsarbeiten wurden in einer ersten Etappe vom 30. Juni bis zum 8. Juli 1994 ausgeführt. Die Risse in der Zementplatte, die die Mauerkrone abschliesst, wurden aus-

geflickt und an den Mauerfronten die weggebrochenen Ausfugungen zwischen den Handquadern ergänzt. Die aufwendigste Arbeit bildete die Sanierung der Pfostenegative in den Turmgrundrissen, die neu als offene Hohlräume sichtbar erhalten bleiben sollten. Die Zementplatten, die diese Höhlungen vormals zugedeckt und ihnen eher den Eindruck von «geschlossenen Schächten» verliehen hatten, wurden nicht mehr erneuert. Zum Schutz gegen die Witterungserosion wurden ihre Innenwände mit Zement ausgefugt. Sicherheitshalber wurden die Schächte bis auf eine Tiefe von 1 m mit Kies aufgefüllt, was den Wasserabfluss gewährleistet.

In der zweiten Etappe wurden am 21. Juli 1994 die neuen, schutzimprägnierten Lärchenpfosten zur Rekonstruktion des älteren Holz-Erde-Walls eingesetzt. Sie wurden an den bezeichneten Stellen der alten Pfostenegative eingetieft und mit Feinkies hinterfüllt.

Die im Mauerwerk der jüngeren Wallmauern eingelassenen Pfosten weisen heute eine sichtbare Höhe von 33 bis 66 cm auf, diejenigen im Boden sind je nach Geländehöhe 55 bis 155 cm hoch. Dadurch wurde eine etwa waagrechte Oberkante der Rekonstruktion erreicht, wobei leichte Unregelmässigkeiten bewusst hingenommen wurden.

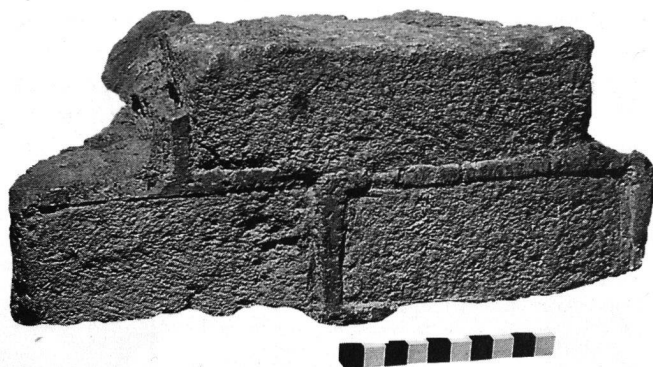
Abb. 7 Nordtor. Mauerstück aus Muschelkalksteinen, Sondierung am Westturm 1905. Foto Th. Frey, Aargauische Kantonsarchäologie.

Dafür könnte ein Mauerstück, das bei der Sondierung von 1905 geborgen wurde, einen Hinweis geben: Es besteht aus drei vorne und seitlich sauber zugehauenen Quadern aus Muschelkalk, die zweilagig im Läuferverband gemauert sind. An der Sichtseite sind sie einheitlich 11 cm hoch und 25, 28 bzw. 36 cm lang; die Rückseite zum Mauerkerne blieb unbearbeitet, roh gebrochen. Die ebenmässige Ausfugung ist leicht vorstehend ausgebildet (vgl. Abb. 7)<sup>18</sup>.

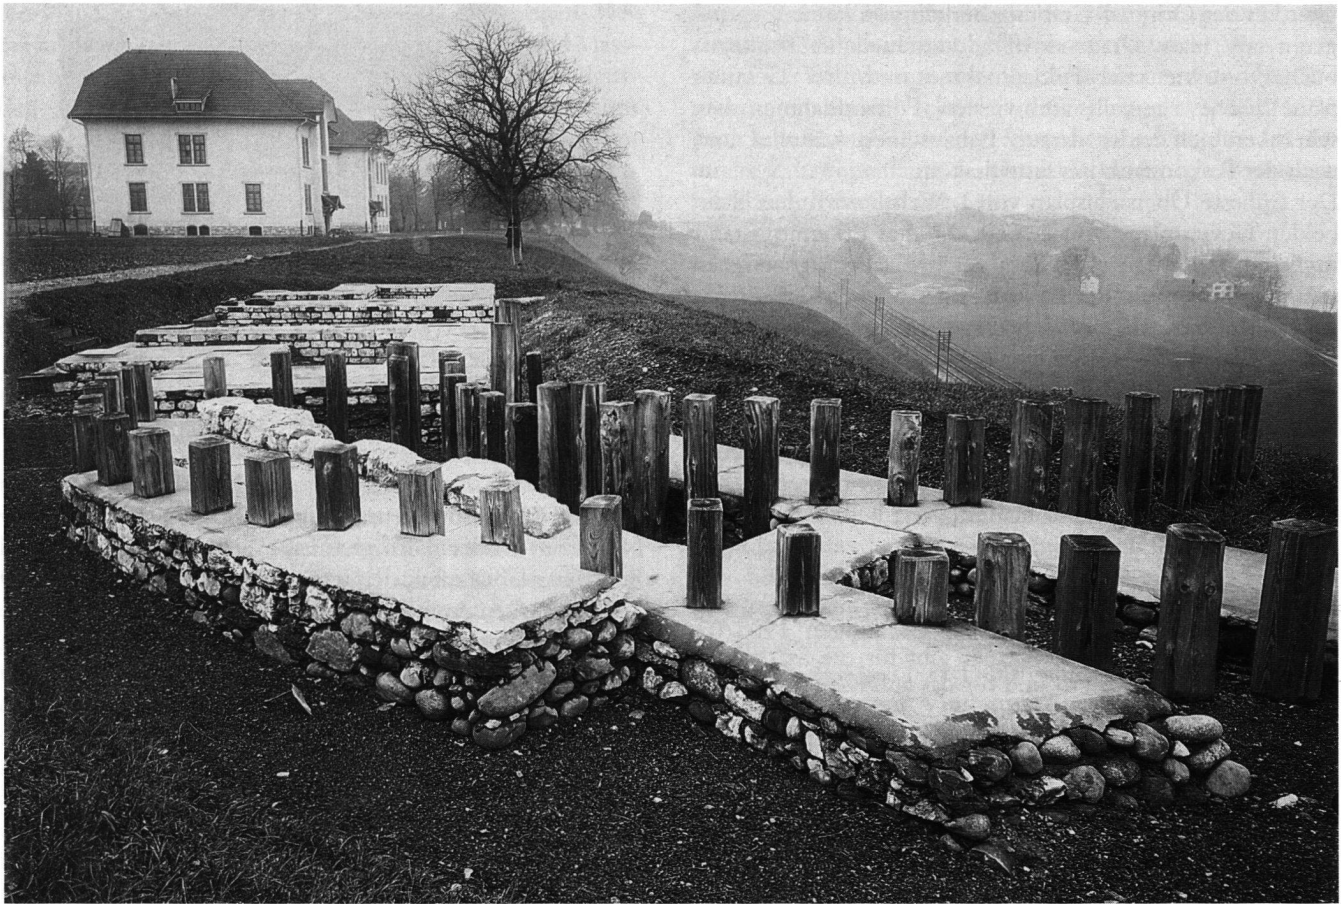
Abb. 8 Nordtor. Rekonstruktion nach der Konservierung 1907. Foto Archiv GPV.

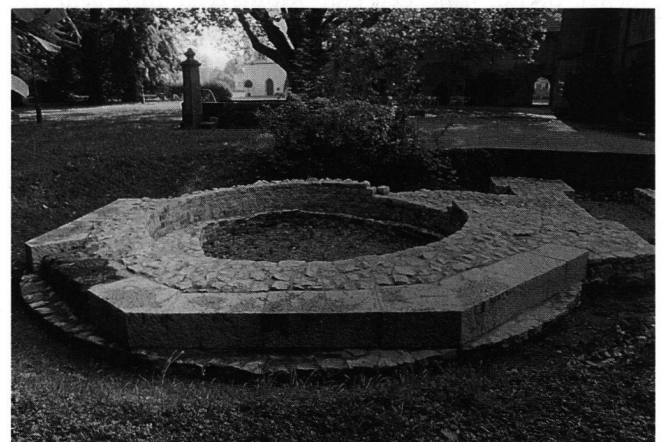
Abb. 10 Westtor. Rekonstruktionsversuch der Aussenfront am nördlichen Torturm. Foto Th. Frey, Aargauische Kantonsarchäologie.
