**Artikel:** Société yverdonnoise du logement S.A., Yverdon (1956-1957) : rue Henry-Correvon 9-11, 13-15 et 17-19 : architecte Louis Pillourd

**Société yverdonnoise  
du Logement S. A.  
Yverdon  
Immeubles 9-19, rue Henri-Correvon  
Yverdon**

# Société yverdonnoise du logement S.A., Yverdon 1956-1957

Rue Henry-Correvon 9-11, 13-15 et 17-19

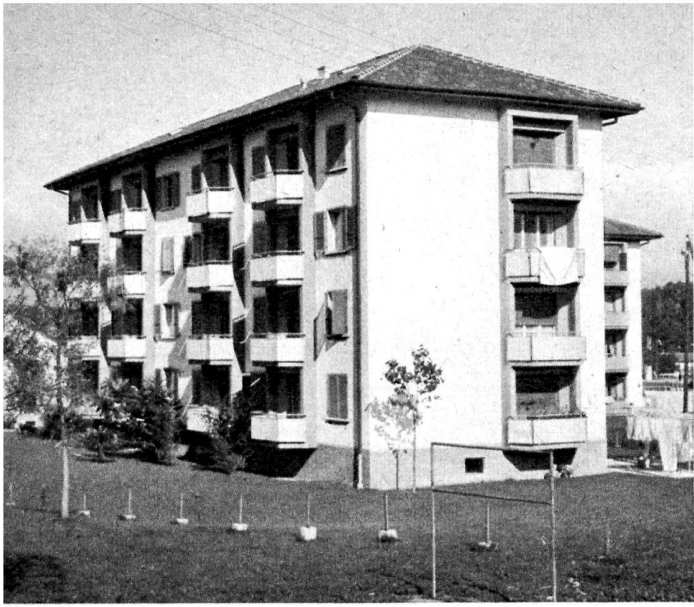
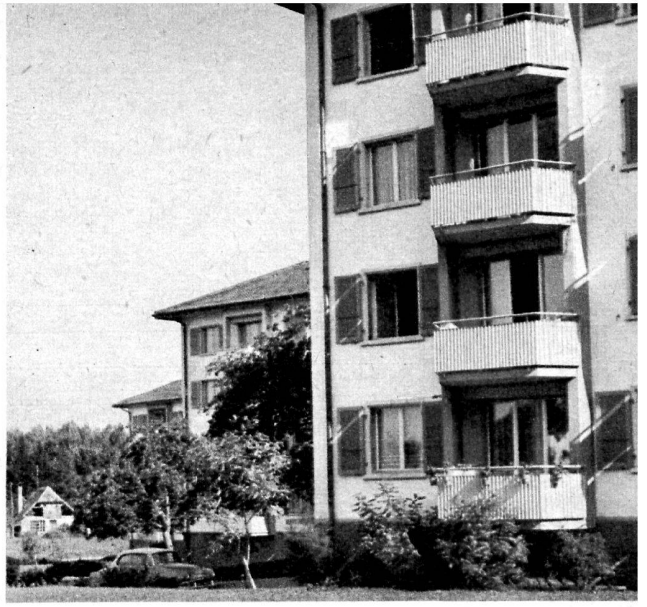
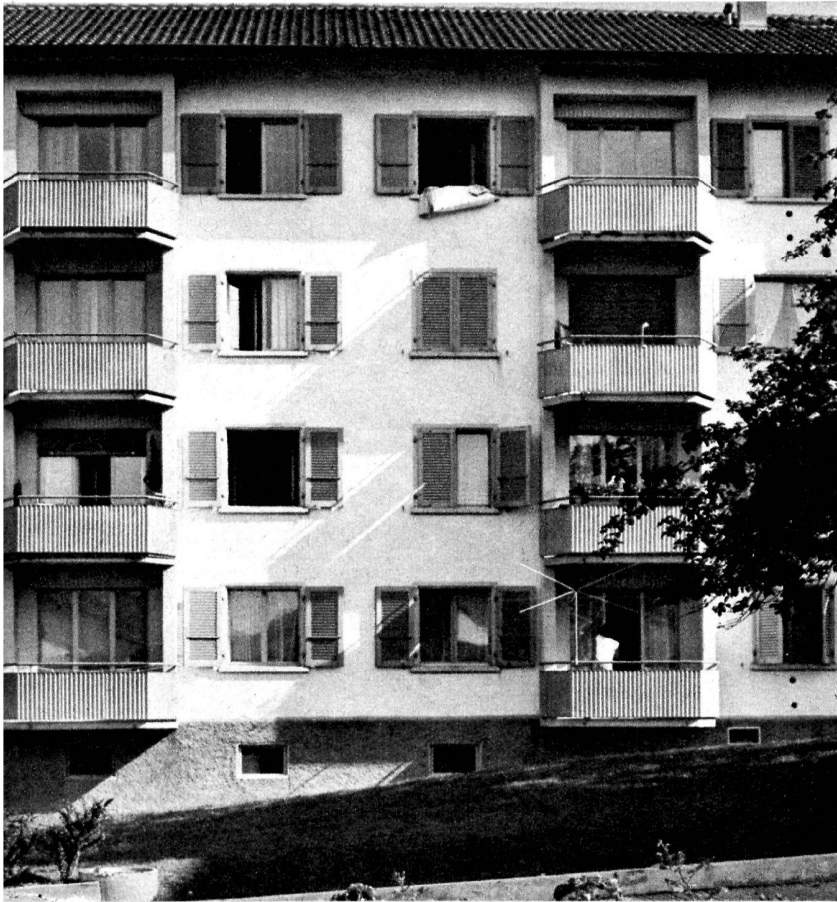
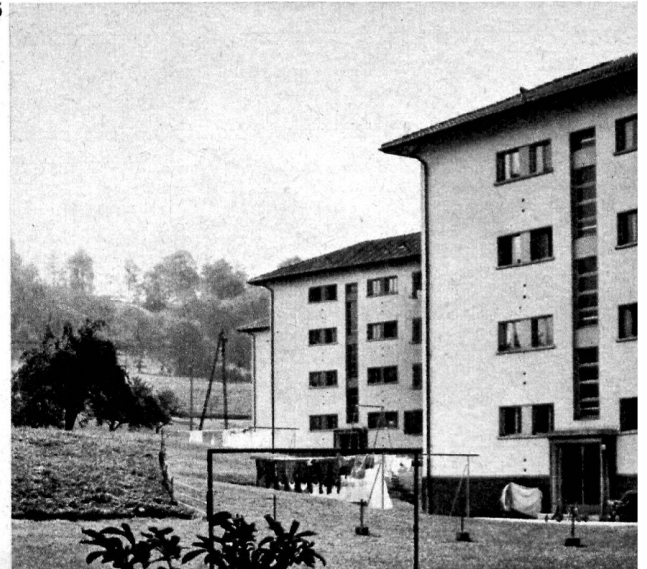
1, 2, 3, 5 Photos «Habitation»  
4 Photo J. Pérusset

Un certain malaise se dégage des façades; il est dû au conflit entre la saillie du toit et celle, inutilement compliquée, des balcons; c'est le cas trop fréquent d'une architecture dénaturée par une maladroite toiture de type quasi rustique.
