Zeitschrift: Heimatschutz = Patrimoine

Artikel: Was war für die Restauratoren der Schlossruine Farnsburg wegleitend?

Was war für die Restauratoren der Schlossruine Farnsburg wegleitend?

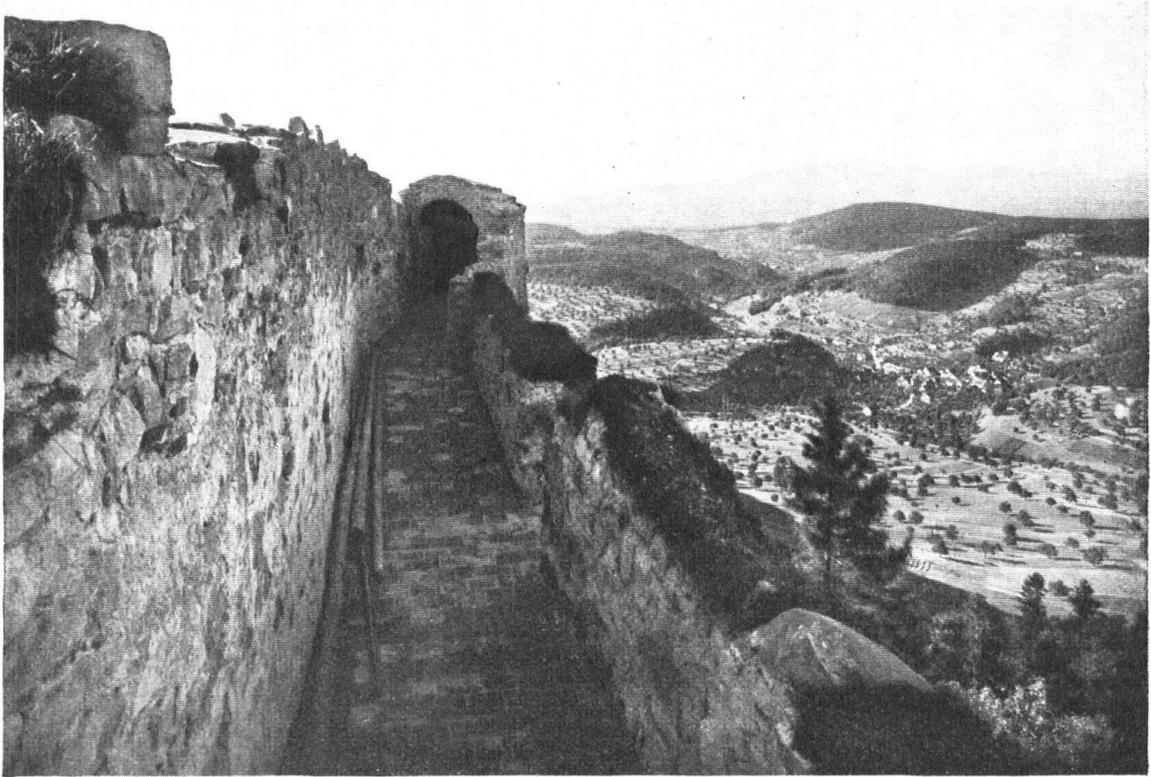
Ausblick vom instandgestellten und wieder zugänglich gemachten Wehrgang auf der Schildmuer. —
Panorama du chemin restauré de ronde.

Was nun den vom Einsender gerügten Aufstieg auf den Wehrgang der Schildmuer betrifft, so ver-

hält es sich damit folgendermassen. Der Einsender ist offenbar der irrümlichen Meinung, dieser Aufstieg habe überhaupt im Mittelpunkt des ganzen Instandstellungswerkes gestanden. Sonst hätte er nicht geschrieben: «Um zu dieser neuerstellten Wendeltreppe zu gelangen, waren weitere Kunstbauten erforderlich.» Die Sache verhält sich vielmehr so, dass eine starke Stützung der in ihrem Weiterbestehen höchst gefährdeten, dem völligen Auseinanderbersten nahen Schildmauer notwendig war. Das Studium dieser Stützungsbaute, die aus technischen Gründen mächtiger aufgeführt werden musste als zuerst geplant war, liess die Idee entstehen, durch Aussparung eines Treppenschachtes im Innern dieser Stütze den Aufstieg auf den erhaltenen Wehrgang der Schildmauer wieder zu ermöglichen. Der ursprüngliche Aufstieg führte über den Dachboden des Palas der Burg, von dem man durch eine heute noch sichtbare Türöffnung auf den Wehrgang gelangte. Dass es sich beim heutigen Aufstieg nicht um etwas Ursprüngliches handeln kann, zeigt deutlich die eingemeisselte Jahreszahl 1931 über dem Zugang zur Treppe. Die zur Belichtung der Wendeltreppe angebrachten Lichtöffnungen erheben durchaus nicht den Anspruch, als «Schießscharten» gedeutet zu werden, wie es der Einsender tut. Sie sind vielmehr, um in der Sprache der Burgenbauleute zu reden, ganz gewöhnliche «Heiterlöcher».

Es ist nicht einzusehen, warum die zur Stützung der Schildmauer ohnehin notwendige Strebe nicht dazu hätte benützt werden sollen, um dem Besucher der Farnsburg den herrlichen Ausblick, den man von der Höhe der Schildmauer herab geniess, ohne irgendwelchen Nachteil für die Ruine zu verschaffen. Jedenfalls ist die vorhandene Lösung dem vom Einsender empfohlenen Aussichtsturm auf der obern Weid bei weitem vorzuziehen. Abgesehen davon, dass dieser Aussichtsturm bedeutend teurer zu stehen gekommen wäre als die Treppe in der ohnehin notwendigen Strebe, wäre es wohl gründlich verfehlt gewesen, neben die Farnsburg einen solchen Turm zu stellen. Die Burg hat den Berg, auf dem sie gelegen ist, zu dominieren, und sie darf nicht durch einen neuen, sie überhöhenden Bau nachträglich aus ihrer herrschenden Stellung verdrängt werden. Etwas Derartiges wäre schlimm, nicht aber der jetzige in keiner Weise störende Aufstieg auf die Schildmauer. Das Gesagte mag genügen, um die Leser des «Heimatschutz» über die Absichten zu unterrichten, welche die Restauratoren der Farnsburg bei ihrem Werke geleitet haben. Als Festungsbauwerk aus dem spätern Mittelalter verfügt die Farnsburg über ein wehrtechnisches Raffinement wie sonst keine Burg des Basellandes. Es hat sich darum gewiss gelohnt, die interessante Wehranlage wieder aus dem Schutte herauszuarbeiten.

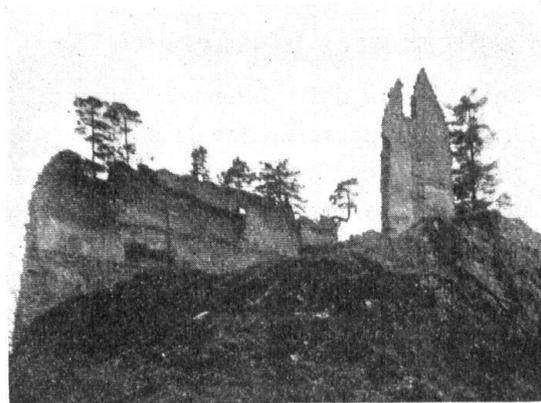
Der Schutthügel, unter dem ein grosser Teil der Farnsburg ruine begraben lag. Aufgenommen vor Beginn der Ausgrabung. — Les débris qui ont enseveli une grande partie des ruines de la Farnsburg. Avant les fouilles.

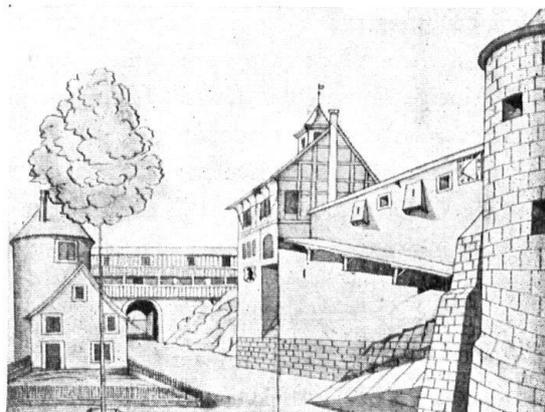
Bilddokument aus dem 17./18. Jahrhundert, das die Rekonstruktion des Aufstieges von der untern auf die obere Burg in ihrer wesentlichen fortifikatorischen Anlage gestattet. — Dessin du 17e ou 18e siècle qui fait voir comment la montée était construite à cette époque.

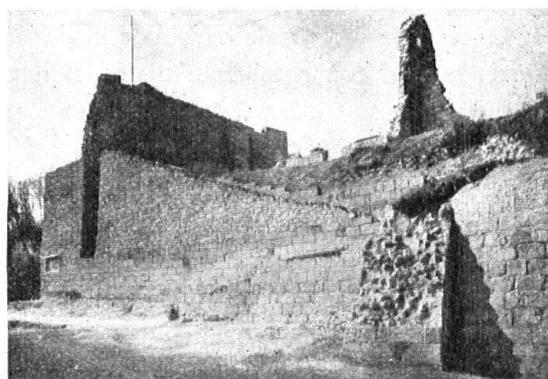
Der auf Grund der Ausgrabungsergebnisse ergänzte Aufstieg zur obere Burg. — La montée à la cour supérieure d'après le résultat des fouilles.

Um eine verfallene und verschüttete Burganlage wieder verständlich zu machen, kommt es weniger auf die Einzelheiten an, über die der Einsender in Nr. 7 dieser Zeitschrift sich verbreitet, die übrigens auf der Farnsburg finanziell bedingt und technisch begründet sind, als vielmehr darauf, dass die Instandstellung so durchgeführt wird, dass die wehrbauliche Idee, die seinerzeit die Erbauer der Burg bei ihrem Werke geleitet hat, wieder möglichst klar in die Erscheinung tritt. Und gerade das dürfte auf Grund der Ausgrabungsergebnisse und des überlieferten Plan- und Bildermaterials bei der Restauration der Farnsburgruine vollauf erreicht worden sein. Hierzu waren die vom Einsender bemängelten Ergänzungsbauten notwendig. Diese sind natürlich nicht willkürlich je nach zufälligem Bedarf ausgeführt worden. Die Mauern sind vielmehr, was ausdrücklich zu erwähnen eigentlich unnötig sein sollte, stets gemäss den durch die Ausgrabung freigelegten Fundamenten gezogen und auf diesen bis zu einer nützlichen Höhe aufgebaut worden. Die Ergänzungsbauten bestehen aus neuem Baumaterial und sind mit der Jahreszahl ihrer Errichtung genau bezeichnet, damit ein Irrtum über deren Entstehungszeit ausgeschlossen sei.
