Zeitschrift: **Heimatschutz = Patrimoine**

Der Wiederaufbau von Rothenburg o. d. Tauber (Franken)

Von J. M. Ritz, Direktor a. D. des Bayerischen Amtes für Denkmalpflege, München

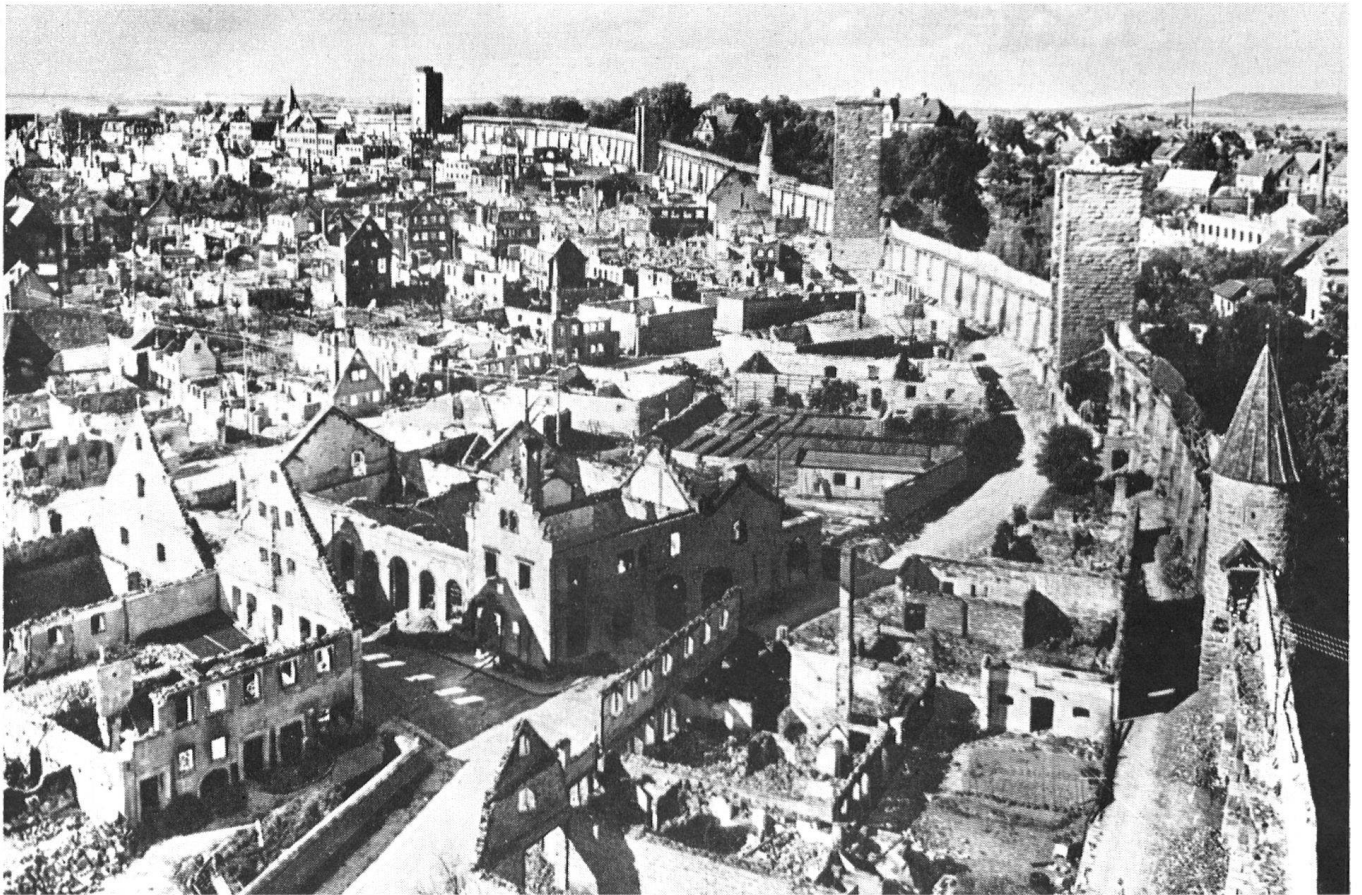
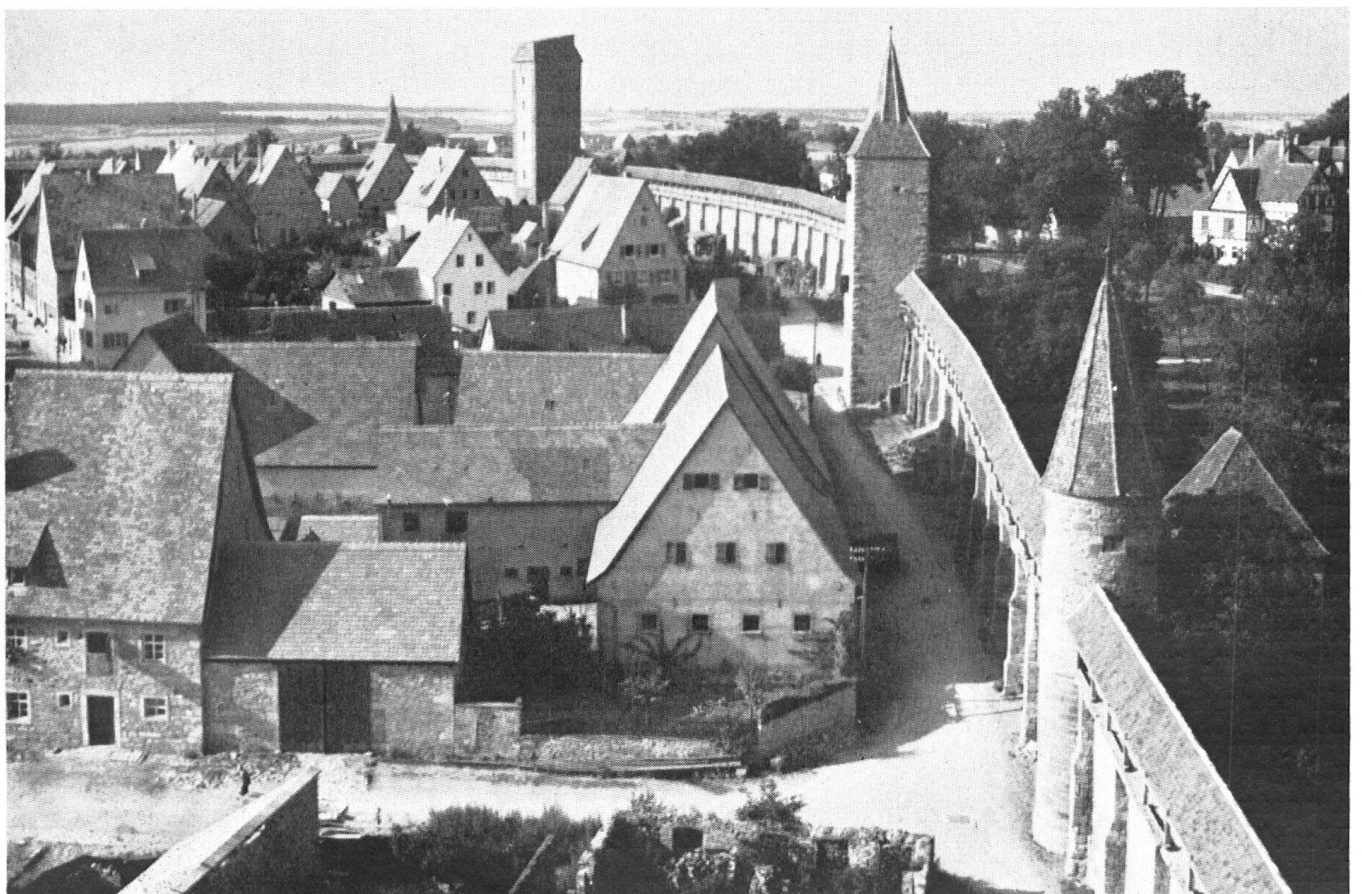
Seite 94, oben:
*Der am meisten heimge-
suchte Stadtteil von Ro-
thenburg. (Aufnahme nach
Kriegsende.)*

Unten:
*Ausschnitt desselben Stadt-
teiles nach dem Wieder-
aufbau. Die Mauern und
Türme erhielten ihre ur-
sprüngliche Gestalt wie-
der. Bei den schlichten
Bürgerbauten verzichtete
man auf historisch getreue
Kopien; man schaffte
Licht und Raum, hielt sich
aber an die in den unzer-
störten Stadtteilen
üblichen Maßstäbe und
Formen (siehe Text).*

Die große Masse der Bauten der völlig zerstörten Quartiere waren Bürgerhäuser. Hier konnte und wollte die Denkmalpflege keine sklavische Wiederherstellung verlangen. Mit dem Wiederaufbau mußte ja eine Altstadtanierung durchgeführt werden. Neuzeitliche Bewohnbarkeit mit genügend Luft und Licht und gepflegtem Hofraum war eine selbstverständliche Forderung. Das bedurfte der Kunst des Grundrisses und einer wohlüberlegten Ziehung der rückwärtigen Bebauungslinien. Die vorderen Straßenfronten durften dagegen in ihrem Verlauf nicht geändert werden. Auf ihrem Gefüge, auf dem Grundriß der Stadt ruhen ja wichtigste historische und künstlerische Werte. Begradigung und Erweiterung der Straßen hätte diesen Räumen nur Leben und Bewegung genommen, ohne den Zirkulationsmöglichkeiten im ganzen viel zu nützen und zur Lösung des Verkehrsproblems wesentlich beizutragen. Dem letzteren wird ja am besten gedient, wenn man den Kraftverkehr so weit wie möglich aus dem Stadttinnern fernhält. Von den Hauskörpern wurde verlangt, daß sie sich nach Maß, Dachneigung, Wandgliederung und Werkgerechtigkeit dem Charakter der Stadt einfügen, und daß den Schaufenstern eine gewisse Umfangsbeschränkung auferlegt wird. Dabei wurde natürlich keinerlei Wert auf funktionslose, alte Motive gelegt. Selbst die Wiederholung des Fachwerks hielt die Denkmalpflege im allgemeinen nicht für notwendig, da dasselbe werkgerecht herzustellen, höhere Geldopfer gefordert und handwerkliche Schwierigkeiten bedeutet hätte. Bei solcher Einstellung konnten auch manche Bausünden früherer Zeit verbessert werden. Der Gesamterfolg ist bemerkenswert.

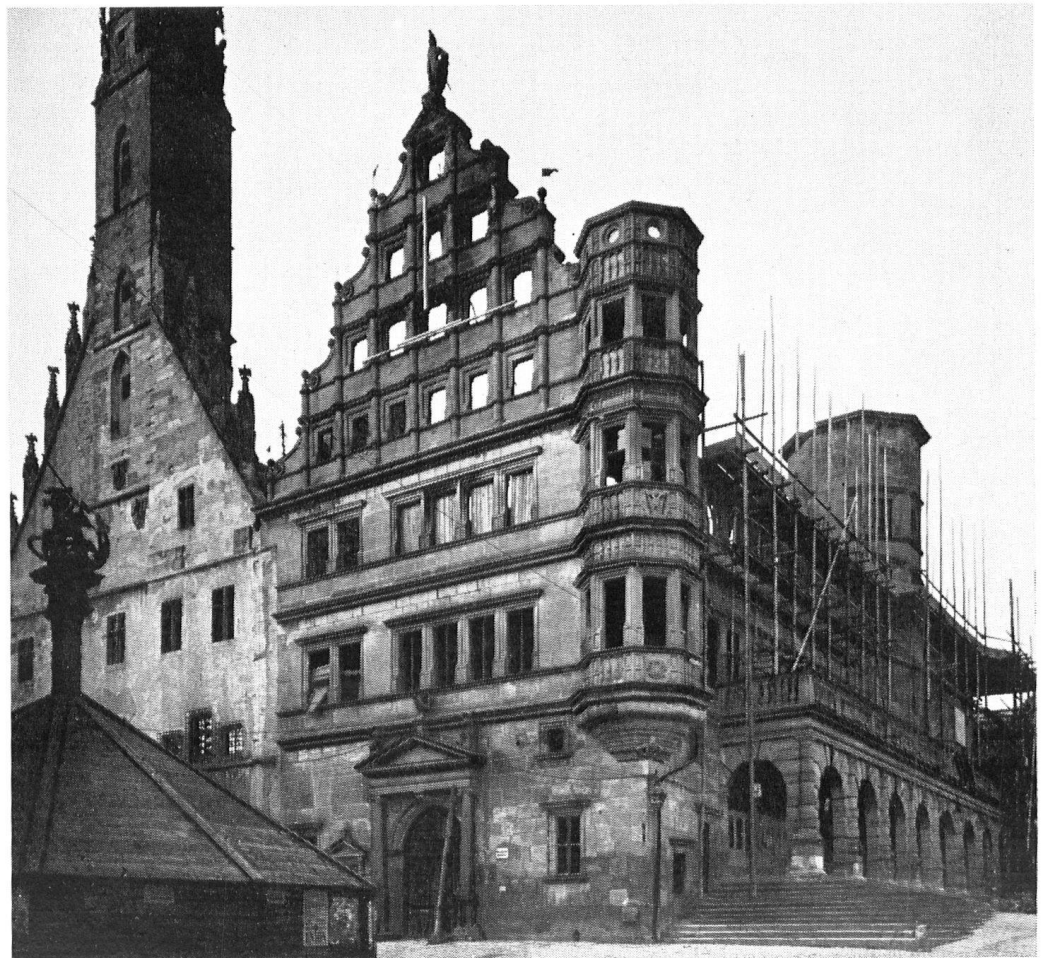
*Das ehrwürdige Rathaus
von Rothenburg, ein
prachtvoller fränkischer
Renaissancebau vor der
Zerstörung.*

*Das ausgebrannte Rat-
haus.*

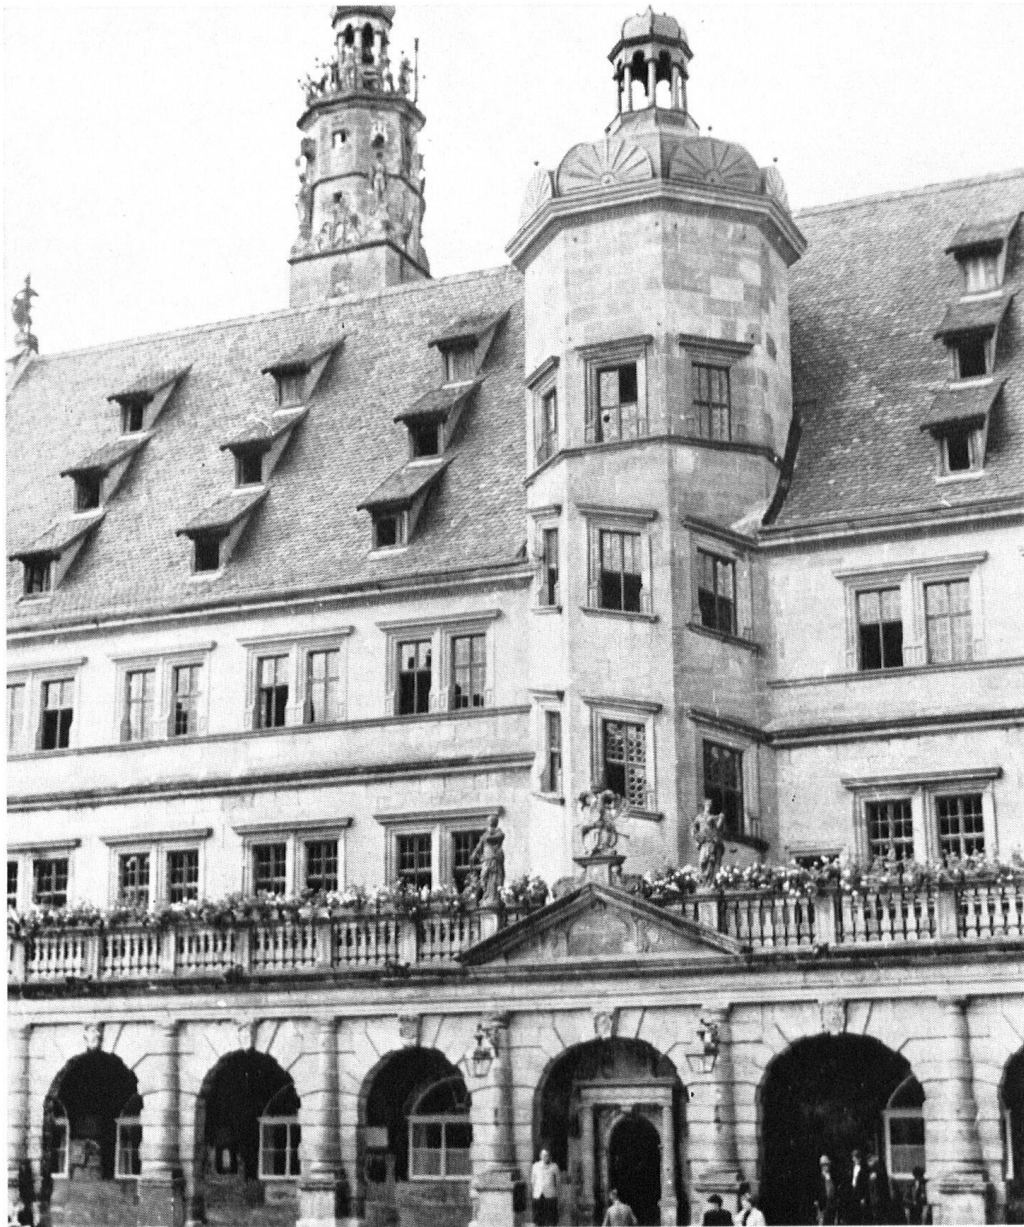
*Teilbild des wieder-
erstandenen Rathauses.
Da alle architektonisch
wichtigen Teile erhalten
blieben, war es möglich,
das Baudenkmal wieder so
instand zu stellen, wie es
ehedem gewesen ist.*

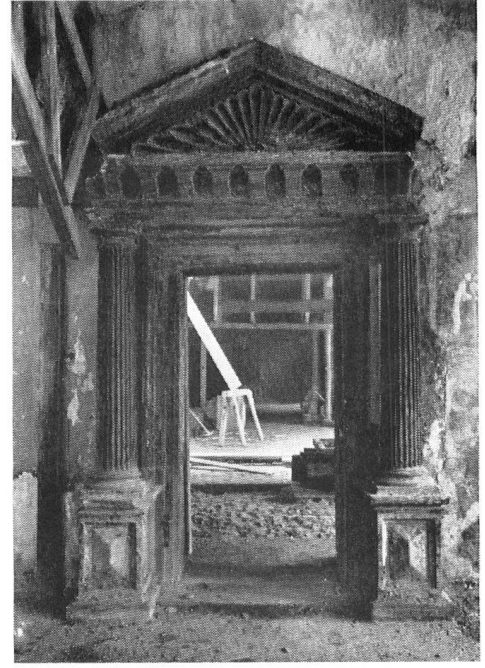
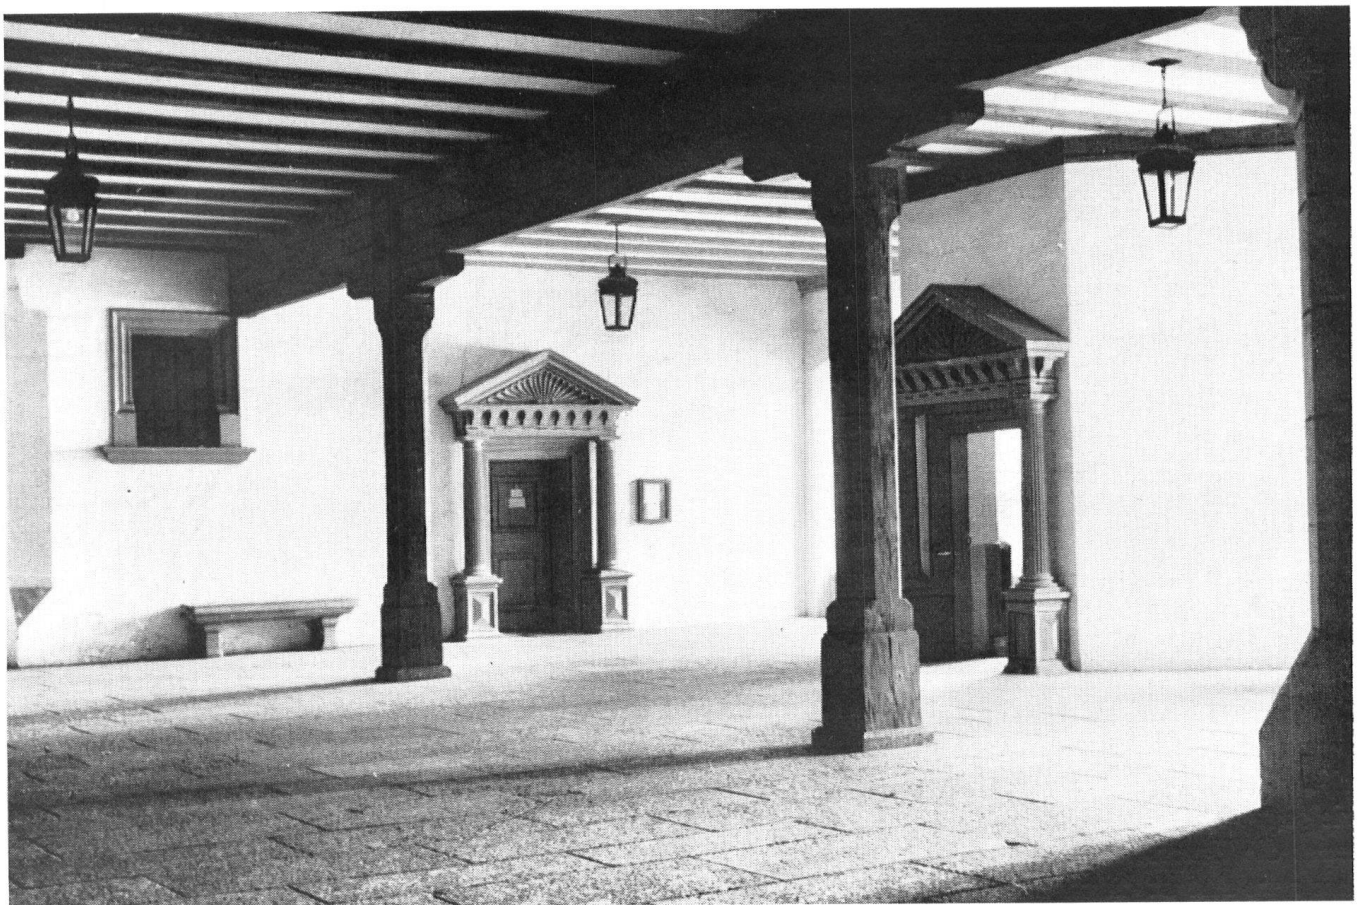
Auch im Innern war das Rathaus von Rothenburg berühmt durch seinen reichen Ausbau, seine Decken, sein Getäfer usw. (Bild oben links). Der Brand hatte fast alle Holzteile zerstört (Bild oben rechts). Die Erstellung von Kopien, wie sie z. B. im Goethehaus in Frankfurt gemacht wurden, hätte ungeheure Summen verschlungen. Man entschloß sich daher zu einer schlichteren, doch in derselben Werkgesinnung durchgeführten Erneuerung (Bild unten als Beispiel).

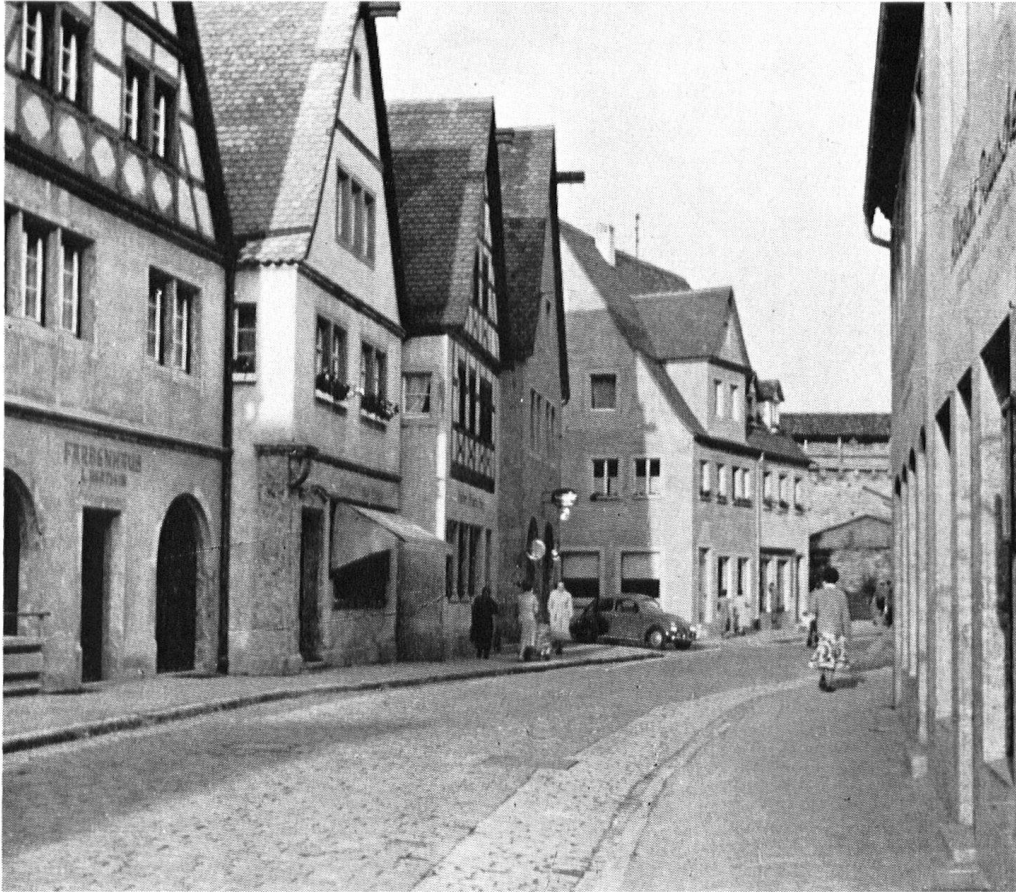
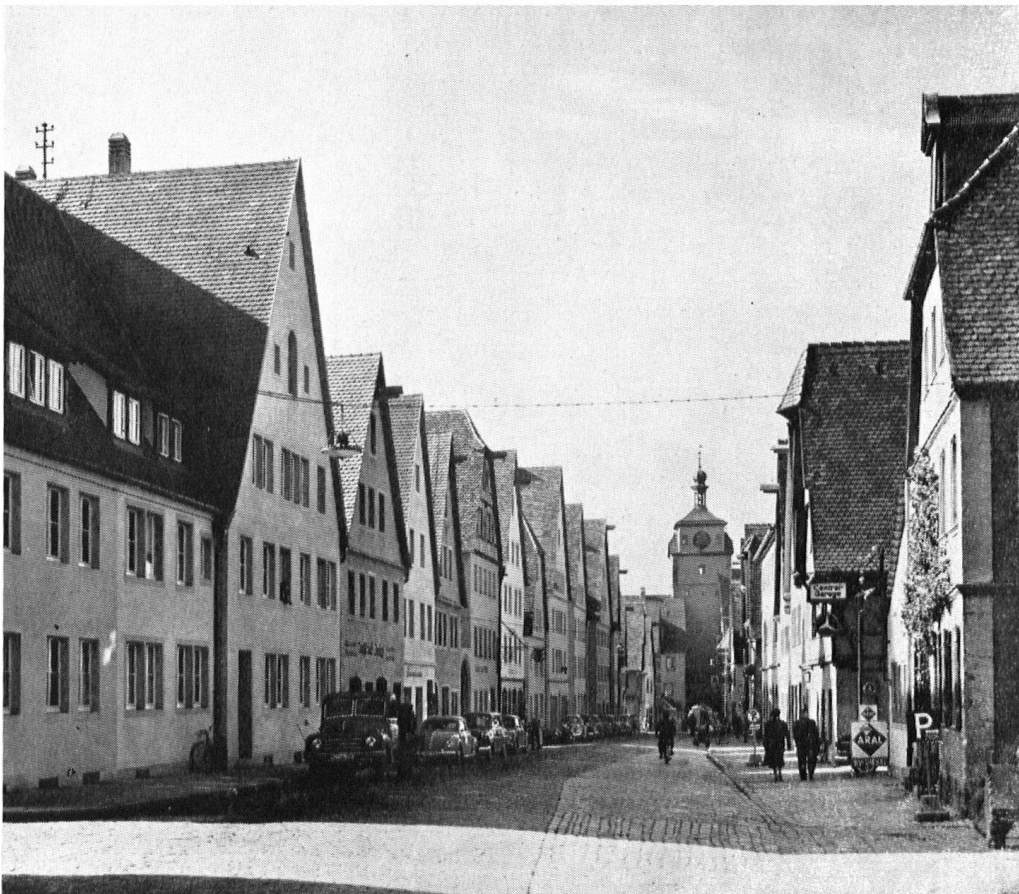
Beispiele des Wiederaufbaues zweier völlig zerstörter Straßenzüge. Was wir oben sagten, gilt auch hier: man verzichtete auf Kopien, hielt sich aber in Maßstab und Form an die in Rothenburg geltenden Bauüberlieferungen. Bei der Rödergasse (oberes Bild) wurde zuerst vorgeschlagen, die Straße aus Verkehrsgründen zu ‚begradigen‘. Die Bevölkerung lehnte das jedoch ab, da sie auf das ihr vertraute Straßenbild nicht verzichten wollte. Mit Recht machte sie geltend, daß in einer historischen Kleinstadt notfalls ‚der Verkehr‘ zu weichen habe und nicht die schön geschwungenen Straßenzüge.

Die wiederaufgebaute Galgengasse.

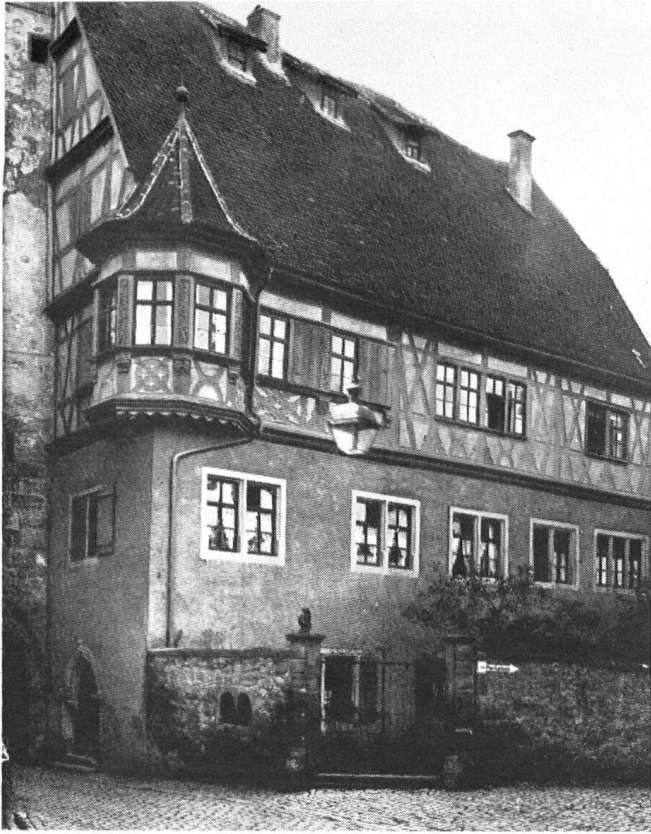
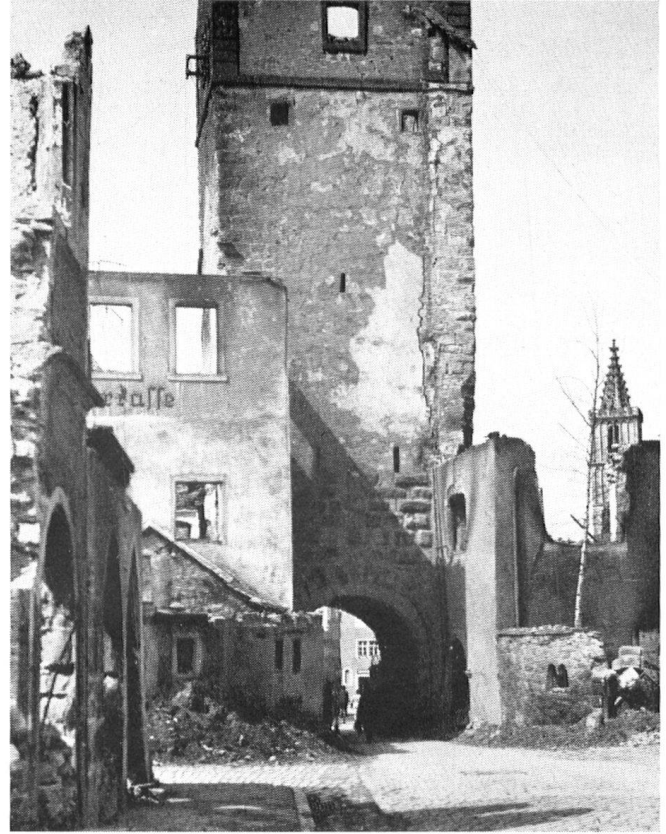
Zu den historisch bedeutsamsten Bauten Rothenburgs gehörte das sogenannte Judentanzhaus am Weißen Turm (Bild oben links). Die beiden folgenden Bilder zeigen seine fast völlige Zerstörung. Wo das Haus mit den Erkern sich an den Weißen Turm anlehnte, sind nur einige Trümmer übriggeblieben. Nach der Talseite hin blieb wenigstens eine Giebel- und Seitenwand erhalten (unteres Bild).

baues und Hypothekaufnahme. Die verlorenen Zuschüsse aus den Mitteln der staatlichen Denkmalpflege spielen dabei naturgemäß eine geringere Rolle. Stärker ins Gewicht fallen sie jedoch bei den öffentlichen Bauten. Wir bringen zur Erläuterung solcher Finanzierungen zwei Beispiele mit Einzelangaben. Zunächst das Judentanzhaus. Dieses bildete zusammen mit dem Weißen Turm eines der mit Recht berühmten Motive Rothenburger Stadtbaukunst. Eine gotische Anlage, hat es im späteren 16. Jahrhundert das Aussehen erhalten, das es bis zur Zerstörung trug. Seinen ursprünglichen Zweck – städtebaulich zugleich das Kopfstück der Judengasse – verrät der Name. Zuletzt war das Gebäude in wenig wirtschaftlicher Weise als Wohnhaus verwandt. Bei der Wiedererrichtung des Baudenkmals, das seine Obergeschosse völlig verloren hatte, mußte eine rationellere Ausnutzung erzielt werden, was möglich war, ohne die denkmalpflegerischen Notwendigkeiten zu mißachten. Es entstand ein Körper, der dieselbe städtebauliche Wirkung ausübt, wie sie vor der Zerstörung gegeben war. Dabei wurde die Gliederung – man erkennt die Unterschiede in den Abbildungen – nicht sklavisch genau wiederholt. Ihre neue Art ist durch den Umstand bedingt, daß das Haus nunmehr dreizehn

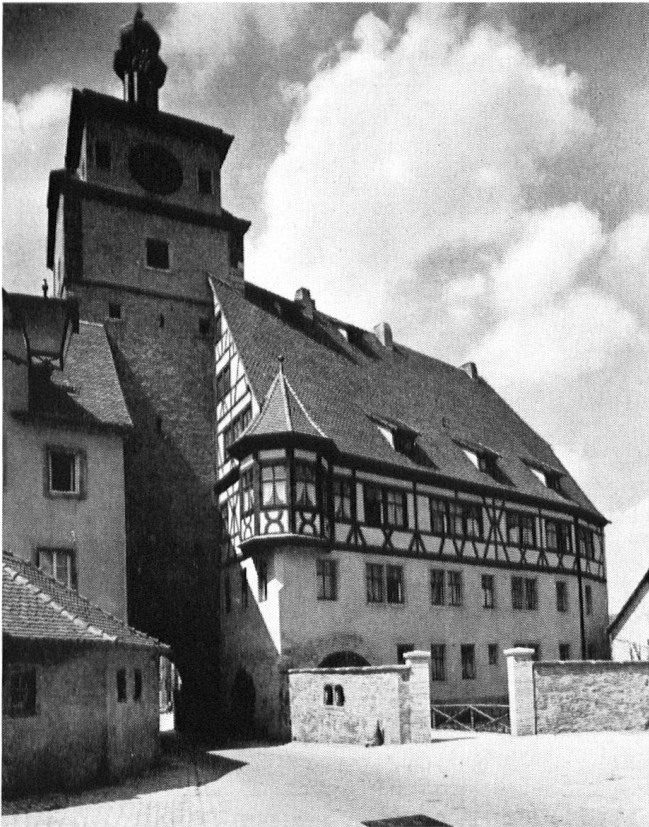
Das Judentanzhaus und der Weiße Turm nach der Wiederinstandstellung. Hier entschloß man sich weitgehend zu einer Rekonstruktion. Im Inneren jedoch wurden 13 neuezeitliche Kleinwohnungen eingebaut.

neuezeitliche Wohnungen enthält gegenüber dreien des alten Zustandes. Die gesamte Bausumme betrug 237 334.– DM. Sie wurde aus folgenden Quellen finanziert: 5470.– DM verlorener Zuschuß zur Trümmerbeseitigung aus der Grundförderung der wertschaffenden Arbeitslosenfürsorge, 15 000.– DM vom Landesamt für Denkmalpflege für Zwecke der Gestaltung, die über den reinen Gebrauch hinaus der geschichtlichen Erscheinung Rechnung trägt; 1. Hypothek 77 300.– DM, Staatsdarlehen aus den Mitteln des sozialen Wohnungsbaues 96 500.– DM und schließlich städtische Eigenmittel aus dem ordentlichen Haushalt 43 064.– DM.

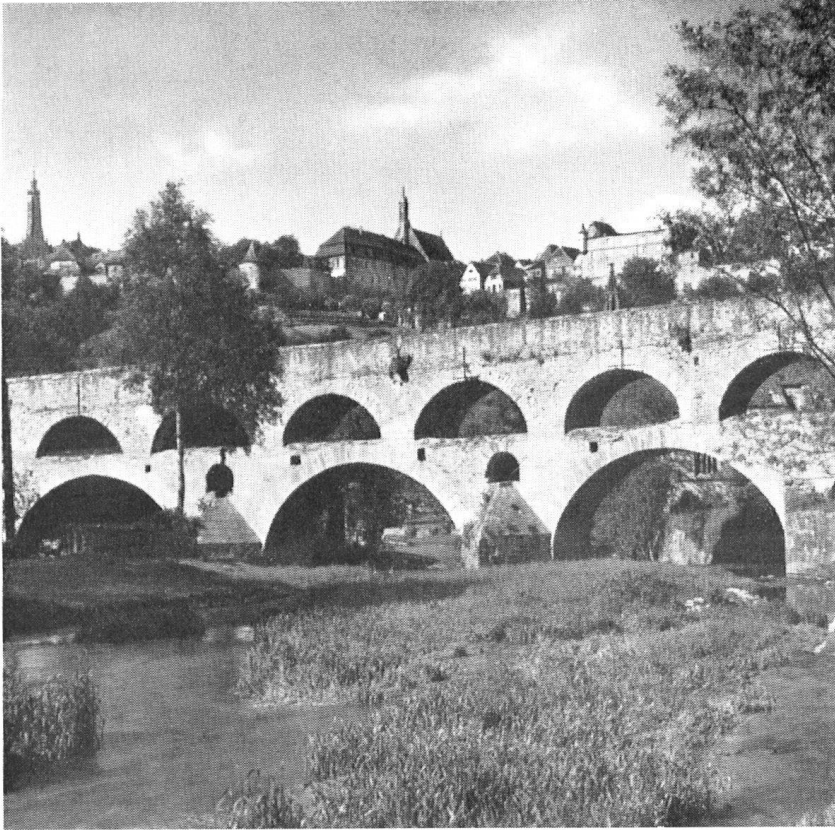
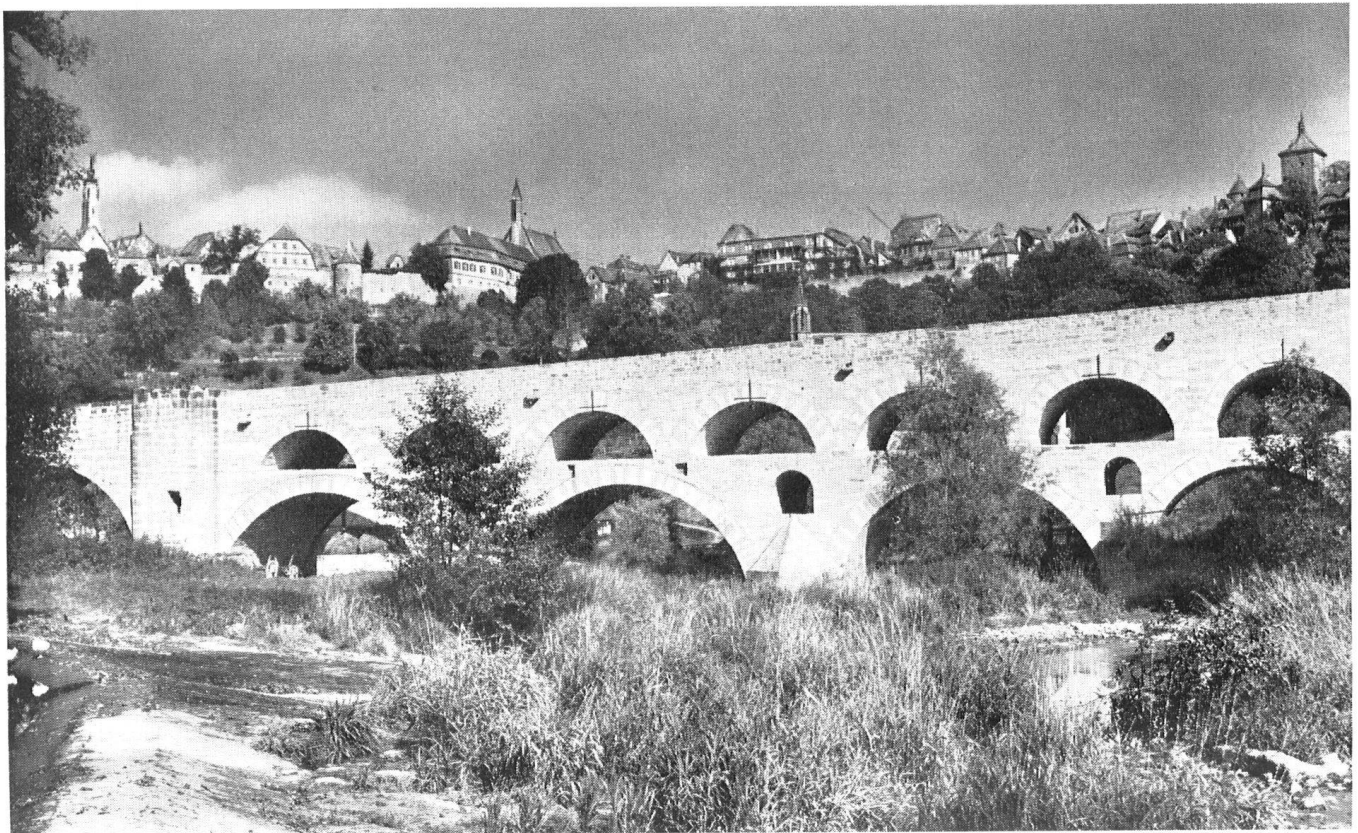
Ein weiteres Wahrzeichen Rothenburgs war auch die steinerne Doppelbrücke über die Tauber (Bild links oben). Sie wurde in den letzten Kriegstagen von der sich zurückziehenden deutschen Armee in die Luft gesprengt. Um den Wiederaufbau, seine Art und Ausmaß entspannen sich heftige Kämpfe, in welchen die Denkmalpflege mit ihren Forderungen jedoch, wie unser Bild zeigt, größtenteils durchdrang (siehe Text).

In diesem Sinn ist man allgemein vorgegangen. Bei den Toranlagen ergaben sich zum Teil Fragen anderer Art, die hier zu behandeln zu weit führen würden. Ein Sonderfall war auch die berühmte Doppelbrücke im Süden der Stadt, die einen ganz wesentlichen Bestandteil der dortigen großartigen Ansicht ausmachte und die geradezu die Bedeutung eines Wahrzeichens hatte. Sie war in unsinniger Weise, wie so viele Brücken, in den letzten Kriegswochen vom deutschen Militär gesprengt worden. Der Entschluß zum Wiederaufbau dieses monumentalen und seltenen Bauwerks stand von Anfang an fest; die Durchführung zog sich jedoch länger hin, da die Denkmalpflege die Hauptbedeutung im künstlerischen Wesen und in der städtebaulichen Bedeutung sah, also ihre mittelalterlichen Maße möglichst unverändert beibehalten wollte, die Verkehrsbehörden aber eine starke Verbreiterung wünschten, wodurch die Gefahr gegeben worden wäre, daß die Durchsichten röhrenartig wirkten. Es kam schließlich zu einem Kompromiß und zu Maßen, die für beide Teile tragbar waren. Beim Aufbau wurden im Kern des Körpers moderne Techniken angewandt, die Oberfläche jedoch wurde von erfahrenen Handwerkern unter Überwachung durch die Denkmalpflegeorgane muster- gültig in Stein aufgemauert, ohne daß eine Manier festzustellen ist; dazu wurde der gesamten Brücke eine Bewegung verliehen, die keinerlei Starrheit zuläßt. Das Werk kann trotz des Kompromisses als ein bedeutender Erfolg der Denkmalpflege bezeichnet werden.

Sehr schwierig war die Doppelbrücke zu finanzieren, zumal die Verkehrsfordernungen von der Denkmalpflege nicht in vollem Umfang anerkannt wurden. Es gereicht der Stadt Rothenburg und ihren Bürgern wahrhaft zur Ehre, daß sie die denkmalpflegerisch geschichtliche Bedeutung dieses Monuments so hoch stellten und dafür große Opfer brachten. Der Gesamtaufwand betrug 930 411.– DM. Dazu gab der Bund 35 000.– DM verlorenen Zuschuß und weitere 15 000.– DM werden aus gleicher Quelle erwartet. Der Bayerische Staat leistete aus dem Finanzausgleich zwischen Staat und Gemeinde einen verlorenen Zuschuß von 170 000.– DM, aus den Mitteln des Landesamtes für Denkmalpflege einen verlorenen Zuschuß von 100 000.– DM und aus dem Fonds: Grundförderung der wertschaffenden Arbeitslosenfürsorge 40 025.– DM. Der Bezirk Mittelfranken gab seinerseits einen verlorenen Zuschuß von 22 000.– DM. Einzelspenden betragen 1396.– DM. Die Stadt selbst nahm eine Schuld von 227 900.– DM auf und verwandte noch Barmittel in der Höhe von 139 090.– DM.
