Artikel: Der Wiederaufbau von Rothenburg o. d. Tauber (Franken)

Der Wiederaufbau von Rothenburg o. d. Tauber (Franken)

Von J. M. Ritz, Direktor a. D. des Bayerischen Amtes für Denkmalpflege, München

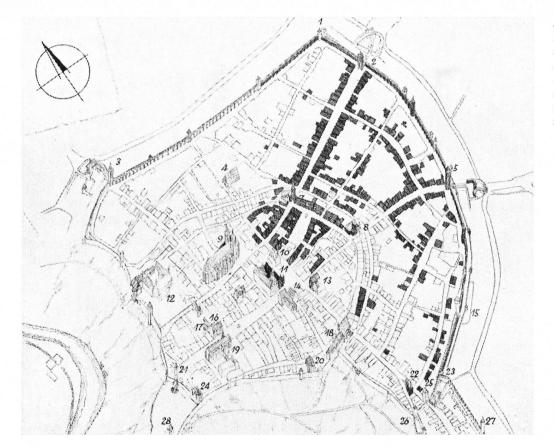
Stadtplan von Rothenburg. Die schwarzen Flecke geben die durch Fliegerbomben und Brände zerstörten, innerhalb der Ringmauer und damit im historischen Stadtkern gelegenen Gebäude an.

Am Karsamstag 1945 fielen Bomben auf die schöne und bis dahin so wohlerhaltene Stadt Rothenburg. Ein Zwickel, etwa ein Dreieck mit einer 750 m breiten Basis am östlichen Stadtrand und einer stumpfen Spitze, die am Marktplatz mit dem Rathaus gipfelte, wurde stark, in manchen Teilen völlig zerstört. So schwer der Schaden war, so handelte es sich im großen und ganzen doch mehr um kleinbürgerliches Stadtgebiet. Betroffene Monumentalbauten waren die Stadtmauer, Türme und Tore des äußeren und des älteren inneren Ringes (Weißer Torturm mit Judentanzhaus, Rödertor mit Bastei, Galgenturm), ferner große Bürgerhäuser am Marktplatz, das Gymnasium und vor allem das Rathaus, das sowohl an sich als auch städtebaulich überaus bedeutend ist. Kirchliche Denkmäler waren nicht zu Schaden gekommen. Eine nüchterne Überlegung mußte feststellen, daß hier rein künstlerisch ein Wiederaufbau in einer Art möglich war, der Rothenburg aufs neue zu einer Ganzheit machen würde, der also das Städtebild, wie es im 17. Jahrhundert zum Abschluß gekommen war und kaum verändert worden ist, im wesentlichen wiederherstellen würde. Die genannten Monumentalbauten besaßen — sie waren weniger den Spreng- als den Brandbomben zum Opfer gefallen – noch so viel Substanz, daß auch nach strengsten denkmalpflegerischen Grundsätzen der historische Zustand, vor allem im Äußern möglichst genau wiederhergestellt werden konnte, ja daß man dies tun mußte. In dieser Art ist man beim Rathaus, den Bürgerhäusern am Markt und den Toren verfahren. Das alles war eine Frage in erster Linie des handwerklichen Könnens und der denkmalpflegerischen Betreuung. Das Innere des Renaissancerathauses – der gotische Teil der Gesamtanlage war erhalten geblieben - war so differenziert und auch nicht mehr völlig in origi-

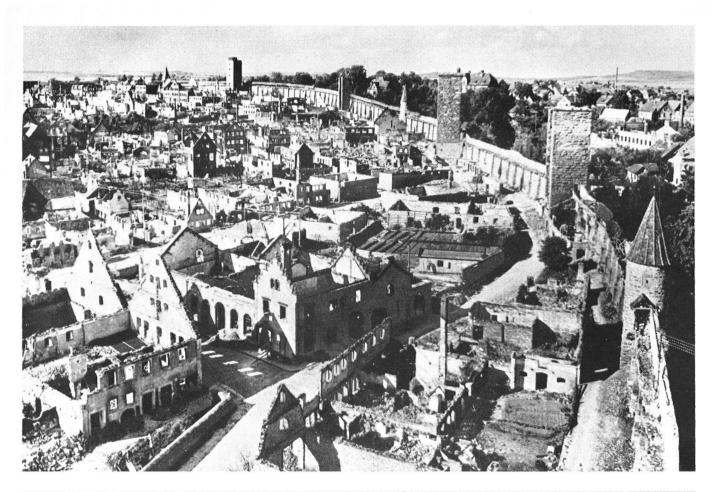
Im übrigen wurden die allgemein üblichen Finanzierungsmethoden angewandt. Beim Privatbesitz: Eigenmittel, Zuschüsse und Darlehen des sozialen WohnungsSeite 94, oben: Der am meisten heimgesuchte Stadtteil von Rothenburg. (Aufnahme nach Kriegsende.)

Die große Masse der Bauten der völlig zerstörten Quartiere waren Bürgerhäuser. Hier konnte und wollte die Denkmalpflege keine sklavische Wiederherstellung verlangen. Mit dem Wiederaufbau mußte ja eine Altstadtsanierung durchgeführt werden. Neuzeitliche Bewohnbarkeit mit genügend Luft und Licht und gepflegtem Hofraum war eine selbstverständliche Forderung. Das bedurfte der Kunst des Grundrisses und einer wohlüberlegten Ziehung der rückwärtigen Bebauungslinien. Die vorderen Straßenfronten durften dagegen in ihrem Verlauf nicht geändert werden. Auf ihrem Gefüge, auf dem Grundriß der Stadt ruhen ja wichtigste historische und künstlerische Werte. Begradigung und Erweiterung der Straßen hätte diesen Räumen nur Leben und Bewegung genommen, ohne den Zirkulationsmöglichkeiten im ganzen viel zu nützen und zur Lösung des Verkehrsproblems wesentlich beizutragen. Dem letzteren wird ja am besten gedient, wenn man den Kraftverkehr so weit wie möglich aus dem Stadtinnern fernhält. Von den Hauskörpern wurde verlangt, daß sie sich nach Maß, Dachneigung, Wandgliederung und Werkgerechtigkeit dem Charakter der Stadt einfügen, und daß den Schaufenstern eine gewisse Umfangsbeschränkung auferlegt wird. Dabei wurde natürlich keinerlei Wert auf funktionslose, alte Motive gelegt. Selbst die Wiederholung des Fachwerks hielt die Denkmalpflege im allgemeinen nicht für notwendig, da dasselbe werkgerecht herzustellen, höhere Geldopfer gefordert und handwerkliche Schwierigkeiten bedeutet hätte. Bei solcher Einstellung konnten auch manche Bausünden früherer Zeit verbessert werden. Der Gesamterfolg ist bemerkenswert.

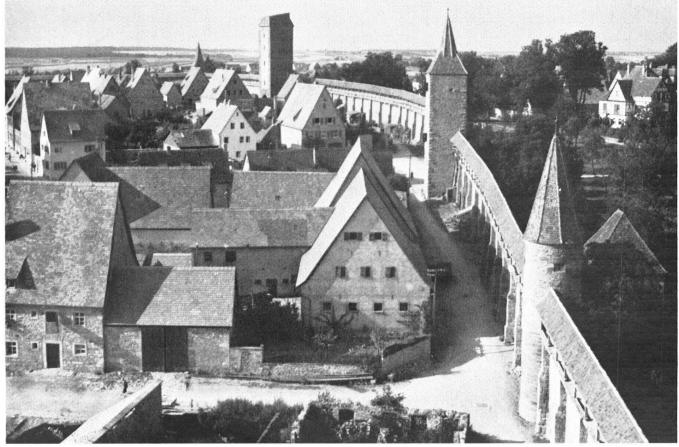
Unten:
Ausschnitt desselben Stadtteiles nach dem Wiederaufbau. Die Mauern und Türme erhielten ihre ursprüngliche Gestalt wieder. Bei den schlichten Bürgerbauten verzichtete man auf historisch getreue Kopien; man schaffte Licht und Raum, hielt sich aber an die in den unzerstörten Stadtteilen üblichen Maßstäbe und Formen (siehe Text).

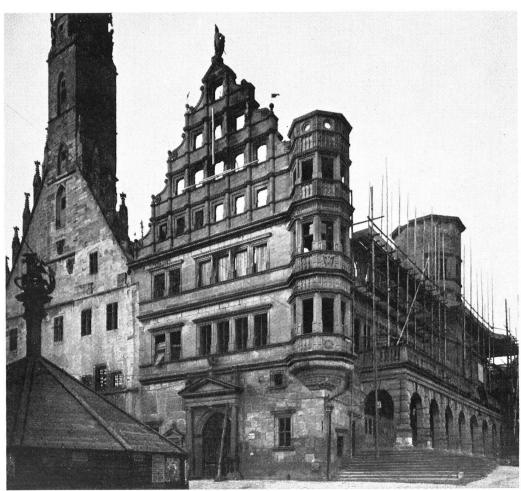
Das ausgebrannte Rathaus.

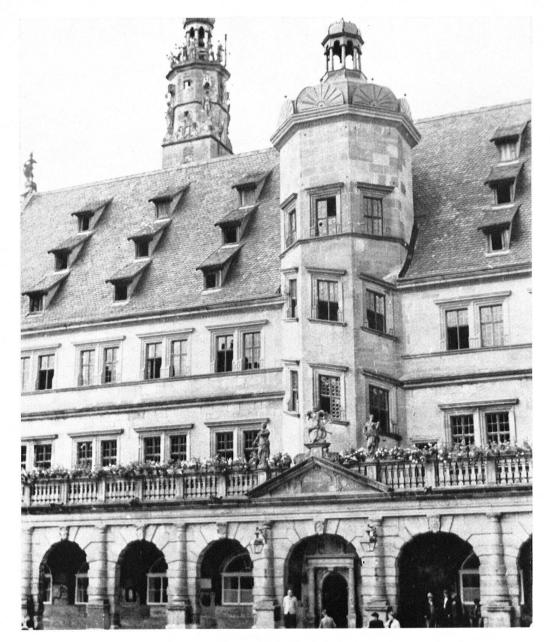
Teilbild des wiedererstandenen Rathauses. Da alle architektonisch wichtigen Teile erhalten blieben, war es möglich, das Baudenkmal wieder so instand zu stellen, wie es ehedem gewesen ist.

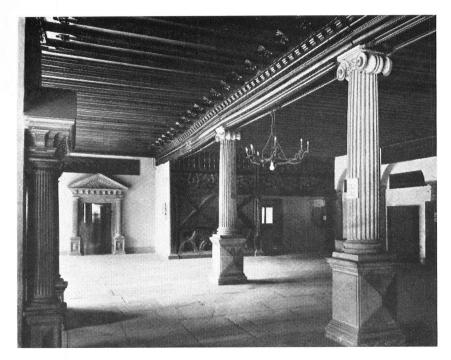
Auch im Innern war das Rathaus von Rothenburg berühmt durch seinen reichen Ausbau, seine Decken, sein Getäfer usw. (Bild oben links). Der Brand hatte fast alle Holzteile zerstört (Bild oben rechts). Die Erstellung von Kopien, wie sie z.B. im Goethehaus in Frankfurt gemacht wurden, hätte ungeheure Summen verschlungen. Man entschloß sich daher zu einer schlichteren, doch in derselben Werkgesinnung durchgeführten Erneuerung (Bild unten als Beispiel).

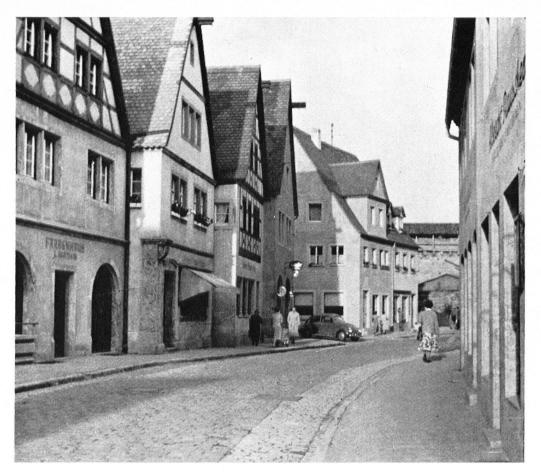
Beispiele des Wiederaufbaues zweier völlig zer-störter Straßenzüge. Was wir oben sagten, gilt auch hier: man verzichtete auf Kopien, hielt sich aber in Maßstab und Form an die in Rothenburg geltenden Bauüberlieferungen. Bei der Rödergasse (oberes Bild) wurde zuerst vorgeschlagen, die Straße aus Verkehrsgründen zu ,begradigen'. Die Bevöl-kerung lehnte das jedoch ab, da sie auf das ihr vertraute Straßenbild nicht verzichten wollte. Mit Recht machte sie geltend, daß in einer historischen Kleinstadt notfalls 'der Verkehr' zu weichen habe und nicht die schön geschwungenen Straßenzüge.

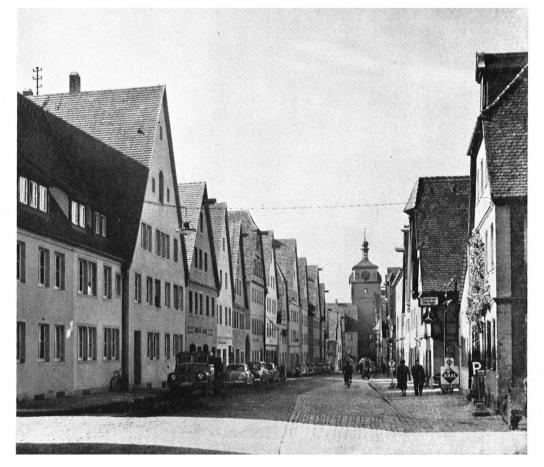
Die wiederaufgebaute Galgengasse.

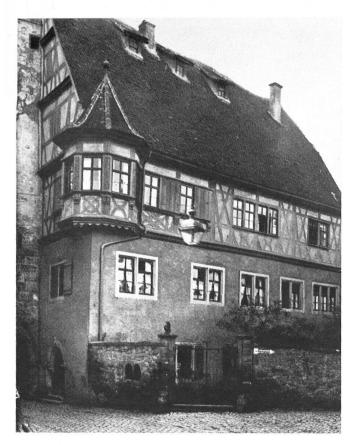
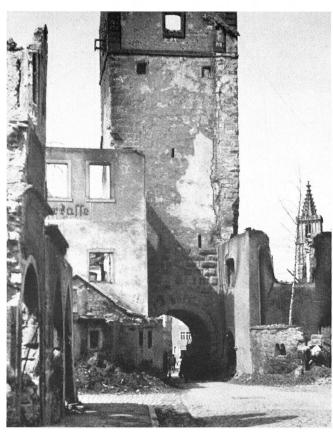
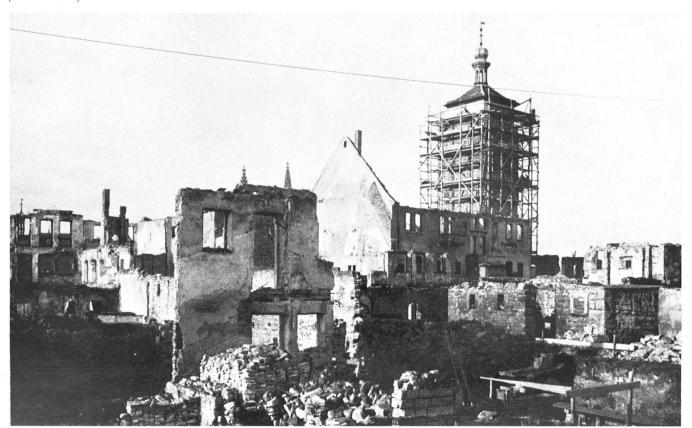
Zu den historisch bedeutsamsten Bauten Rothenburgs gehörte das sogenannte Judentanzhaus am Weißen Turm (Bild oben links). Die beiden folgenden Bilder zeigen seine fast völlige Zerstörung. Wo das Haus mit den Erkern sich an den Weißen Turm anlehnte, sind nur einige Trümmer übriggeblieben. Nach der Talseite hin blieb wenigstens eine Giebel- und Seitenwand erhalten (unteres Bild).

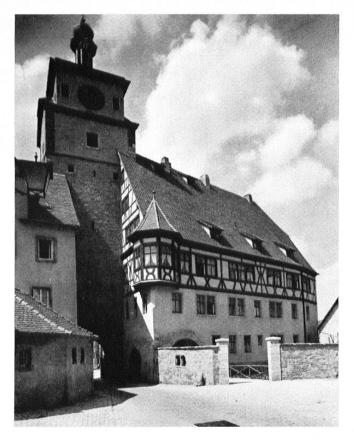
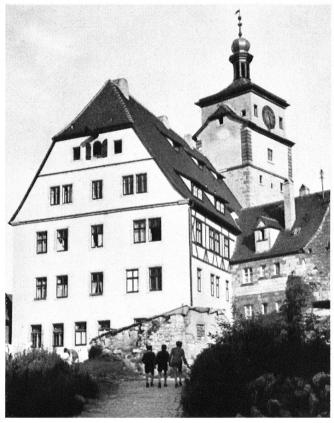
Das Judentanzhaus und der Weiße Turm nach der Wiederinstandstellung. Hier entschloß man sich weitgehend zu einer Rekonstruktion. Im Inneren jedoch wurden 13 neuzeitliche Kleinwohnungen eingebaut.

baues und Hypothekaufnahme. Die verlorenen Zuschüsse aus den Mitteln der staatlichen Denkmalpflege spielen dabei naturgomäß eine geringere Rolle. Stärker ins Gewicht fallen sie jedoch bei den öffentlichen Bauten. Wir bringen zur Erläuterung solcher Finanzierungen zwei Beispiele mit Einzelangaben. Zunächst das Judentanzhaus. Dieses bildete zusammen mit dem Weißen Turm eines der mit Recht berühmten Motive Rothenburger Stadtbaukunst. Eine gotische Anlage, hat es im späteren 16. Jahrhundert das Aussehen erhalten, das es bis zur Zerstörung trug. Seinen ursprünglichen Zweck - städtebaulich zugleich das Kopfstück der Judengasse - verrät der Name. Zuletzt war das Gebäude in wenig wirtschaftlicher Weise als Wohnhaus verwandt. Bei der Wiedererrichtung des Baudenkmals, das seine Obergeschosse völlig verloren hatte, mußte eine rationellere Ausnutzung erzielt werden, was möglich war, ohne die denkmalpflegerischen Notwendigkeiten zu mißachten. Es entstand ein Körper, der dieselbe städtebauliche Wirkung ausübt, wie sie vor der Zerstörung gegeben war. Dabei wurde die Gliederung - man erkennt die Unterschiede in den Abbildungen – nicht sklavisch genau wiederholt. Ihre neue Art ist durch den Umstand bedingt, daß das Haus nunmehr dreizehn

neuzeitliche Wohnungen enthält gegenüber dreien des alten Zustandes. Die gesamte Bausumme betrug 237 334.– DM. Sie wurde aus folgenden Quellen finanziert: 5470.– DM verlorener Zuschuß zur Trümmerbeseitigung aus der Grundförderung der wertschaffenden Arbeitslosenfürsorge, 15 000.– DM vom Landesamt für Denkmalpflege für Zwecke der Gestaltung, die über den reinen Gebrauch hinaus der geschichtlichen Erscheinung Rechnung trägt; 1. Hypothek 77 300.– DM, Staatsdarlehen aus den Mitteln des sozialen Wohnungsbaues 96 500.– DM und schließlich städtische Eigenmittel aus dem ordentlichen Haushalt 43 064.– DM.

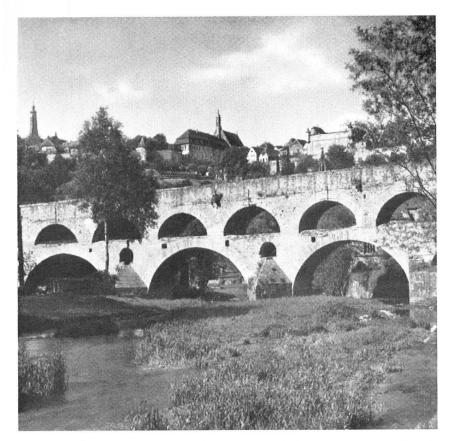
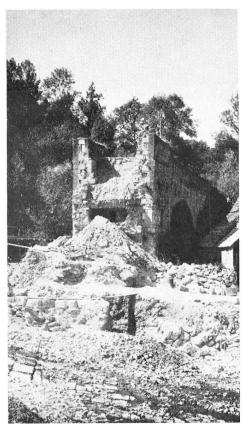
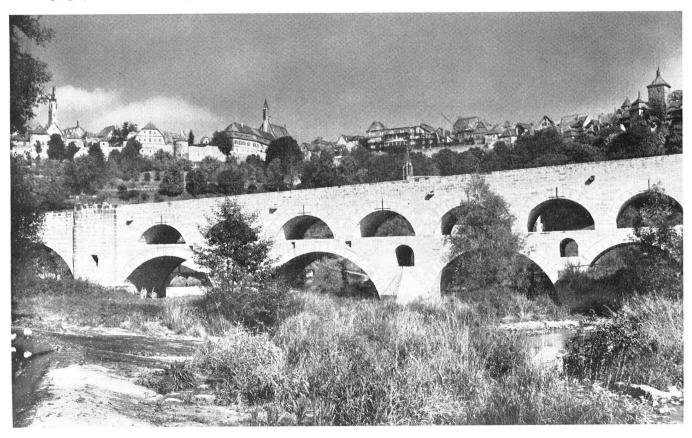
Ein weiteres Wahrzeichen Rothenburgs war auch die steinerne Doppelbrücke über die Tauber (Bild links oben). Sie wurde in den letzten Kriegstagen von der sich zurückziehenden deutschen Armee in die Luft gesprengt. Um den Wiederaufbau, seine Art und Ausmaß entspannen sich heftige Kämpfe, in welchen die Denkmalpslege mit ihren Forderungen jedoch, wie unser Bild zeigt, größtenteils durchdrang (siehe Text).

In diesem Sinn ist man allgemein vorgegangen. Bei den Toranlagen ergaben sich zum Teil Fragen anderer Art, die hier zu behandeln zu weit führen würden. Ein Sonderfall war auch die berühmte Doppelbrücke im Süden der Stadt, die einen ganz wesenhaften Bestandteil der dortigen großartigen Ansicht ausmachte und die geradezu die Bedeutung eines Wahrzeichens hatte. Sie war in unsinniger Weise, wie so viele Brücken, in den letzten Kriegswochen vom deutschen Militär gesprengt worden. Der Entschluß zum Wiederaufbau dieses monumentalen und seltenen Bauwerks stand von Anfang an fest; die Durchführung zog sich jedoch länger hin, da die Denkmalpflege die Hauptbedeutung im künstlerischen Wesen und in der städtebaulichen Bedeutung sah, also ihre mittelalterlichen Maße möglichst unverändert beibehalten wollte, die Verkehrsbehörden aber eine starke Verbreiterung wünschten, wodurch die Gefahr gegeben worden wäre, daß die Durchsichten röhrenartig wirkten. Es kam schließlich zu einem Kompromiß und zu Maßen, die für beide Teile tragbar waren. Beim Aufbau wurden im Kern des Körpers moderne Techniken angewandt, die Oberfläche jedoch wurde von erfahrenen Handwerkern unter Überwachung durch die Denkmalpflegeorgane mustergültig in Stein aufgemauert, ohne daß eine Manier festzustellen ist; dazu wurde der gesamten Brücke eine Bewegung verliehen, die keinerlei Starrheit zuläßt. Das Werk kann trotz des Kompromisses als ein bedeutender Erfolg der Denkmalpflege bezeichnet werden.

Sehr schwierig war die Doppelbrücke zu finanzieren, zumal die Verkehrsforderungen von der Denkmalpflege nicht in vollem Umfang anerkannt wurden. Es gereicht der Stadt Rothenburg und ihren Bürgern wahrhaft zur Ehre, daß sie die denkmalpflegerisch geschichtliche Bedeutung dieses Monuments so hoch stellten und dafür große Opfer brachten. Der Gesamtaufwand betrug 930 411.– DM. Dazu gab der Bund 35 000.– DM verlorenen Zuschuß und weitere 15 000.– DM werden aus gleicher Quelle erwartet. Der Bayerische Staat leistete aus dem Finanzausgleich zwischen Staat und Gemeinde einen verlorenen Zuschuß von 170 000.– DM, aus den Mitteln des Landesamtes für Denkmalpflege einen verlorenen Zuschuß von 100 000.– DM und aus dem Fonds: Grundförderung der wertschaffenden Arbeitslosenfürsorge 40 025.– DM. Der Bezirk Mittelfranken gab seinerseits einen verlorenen Zuschuß von 22 000.– DM. Einzelspenden betrugen 1396.– DM. Die Stadt selbst nahm eine Schuld von 227 900.– DM auf und verwandte noch Barmittel in der Höhe von 139 090.– DM.
