Die Wärmedämmung von historischen Gebäuden aus bauphysikalischer Sicht : das Beispiel der Kirchgemeinde Stans

Das Beispiel von der Kirchgemeinde Stans

Die Wärmedämmung von historischen Gebäuden aus bauphysikalischer Sicht

Markus Zumoberhaus, dipl. Ing.,
ETH SIA, dipl. Akustiker SGA,
Meggen

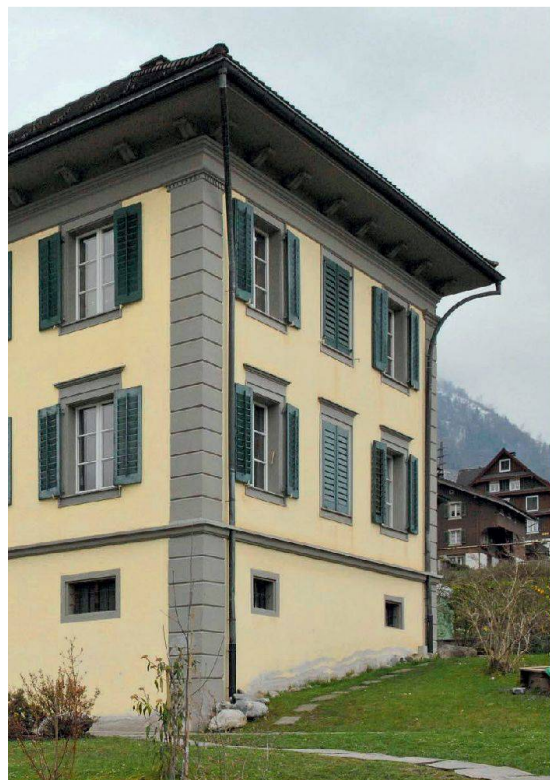
Stans, Pfarrhof, Knirigasse 1, erbaut 1859–1860, Architekt: Johann Meyer, Hergiswil. Ansicht von Nord-Osten

Beim Pfarrhaus drängte sich ein Ersatz der schadhaften verputzten Aussendämmschicht auf. Übliche verputzte Aussendämmsysteme, wie sie bei Massivbauten Verwendung finden, waren – wie die entstandenen Schäden zeigten – aufgrund des Verformungsverhaltens der Riegelkonstruktion und der konvektiven Auffeuchtungen von innen nicht geeignet. Die Wahl fiel deshalb auf hinterlüftete Putzträgerplatten, wobei vorgängig auf die Riegelwandkonstruktion eine diffusionsoffene Dampfbremse/Luftdichtung und eine minimale Wärmedämmung aus Holz-Weichfaserplatten appliziert wurden.

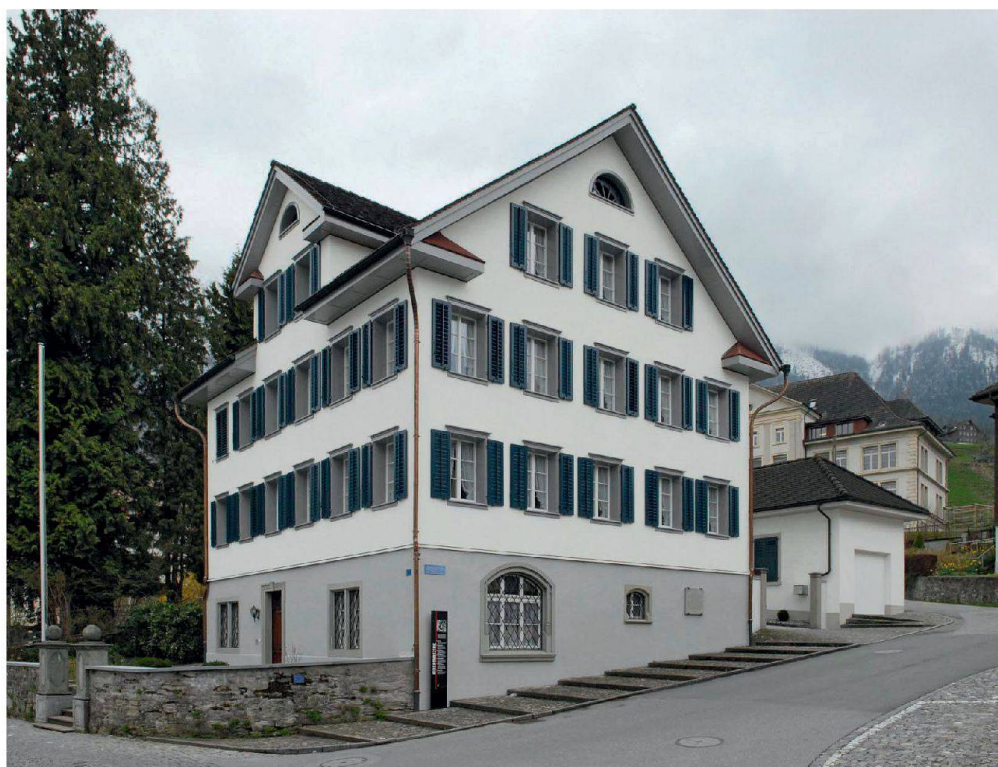
**Stans, Organistenhaus,
Knirigasse 5, erb. 1720.
Ansicht von Nord-Osten**

Der Wärmeschutz der verschindelten Holzbohlenwände des Organistenhauses wurde angesichts der heutigen Anforderungen sinngemäss als ungenügend eingestuft. Da die vorhandene Schindelverkleidung an wetterexponierten Partien ohnehin ersetzt werden musste, war

eine Aussendämmung naheliegend. Nachdem die Schindeln entfernt und die vorstehenden alten Nägel eingeschlagen waren, wurde eine diffusionsoffene Folie als Luftdichtung/Dampfbremse, eine Wärmedämmschicht aus 2350 mm dicken Mineralfaserplatten und eine Holzschalung appliziert. Aufgrund des guten Austrocknungsverhaltens des Schindelschirms konnten die Schindeln direkt auf die nicht hinterlüftete Holzschalung genagelt werden.
