Cumbel GR: Die Casa Scala Liunga wird wieder bewohnt

Instandsetzung Schritt für Schritt

Scala Liunga
Casa 80
7142 Cumbel GR

2006
Instandsetzung und energie-
technische Massnahmen

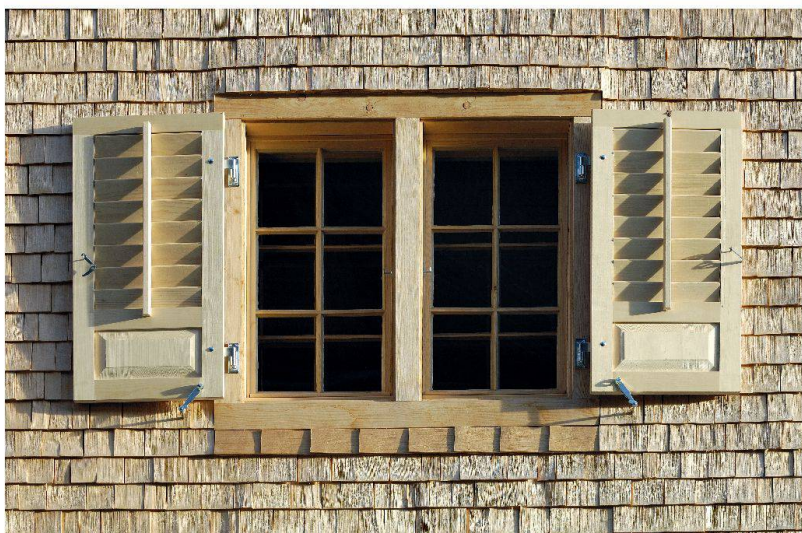
Unten: **Neugefertigte
Kastenfenster, Läden und
Schindeln.**
