**Zeitschrift:** L'Hôtâ  
**Herausgeber:** Association de sauvegarde du patrimoine rural jurassien  
**Band:** 40 (2016)

**Artikel:** Rénovation d'une ferme aux Champs des Cœudres à Grandval  
**Autor:** Grimm, Pierre / Bron, Luc  
**DOI:** <https://doi.org/10.5169/seals-1064592>

## RÉNOVATION D'UNE FERME AUX CHAMPS DES CŒUDRES À GRANDVAL

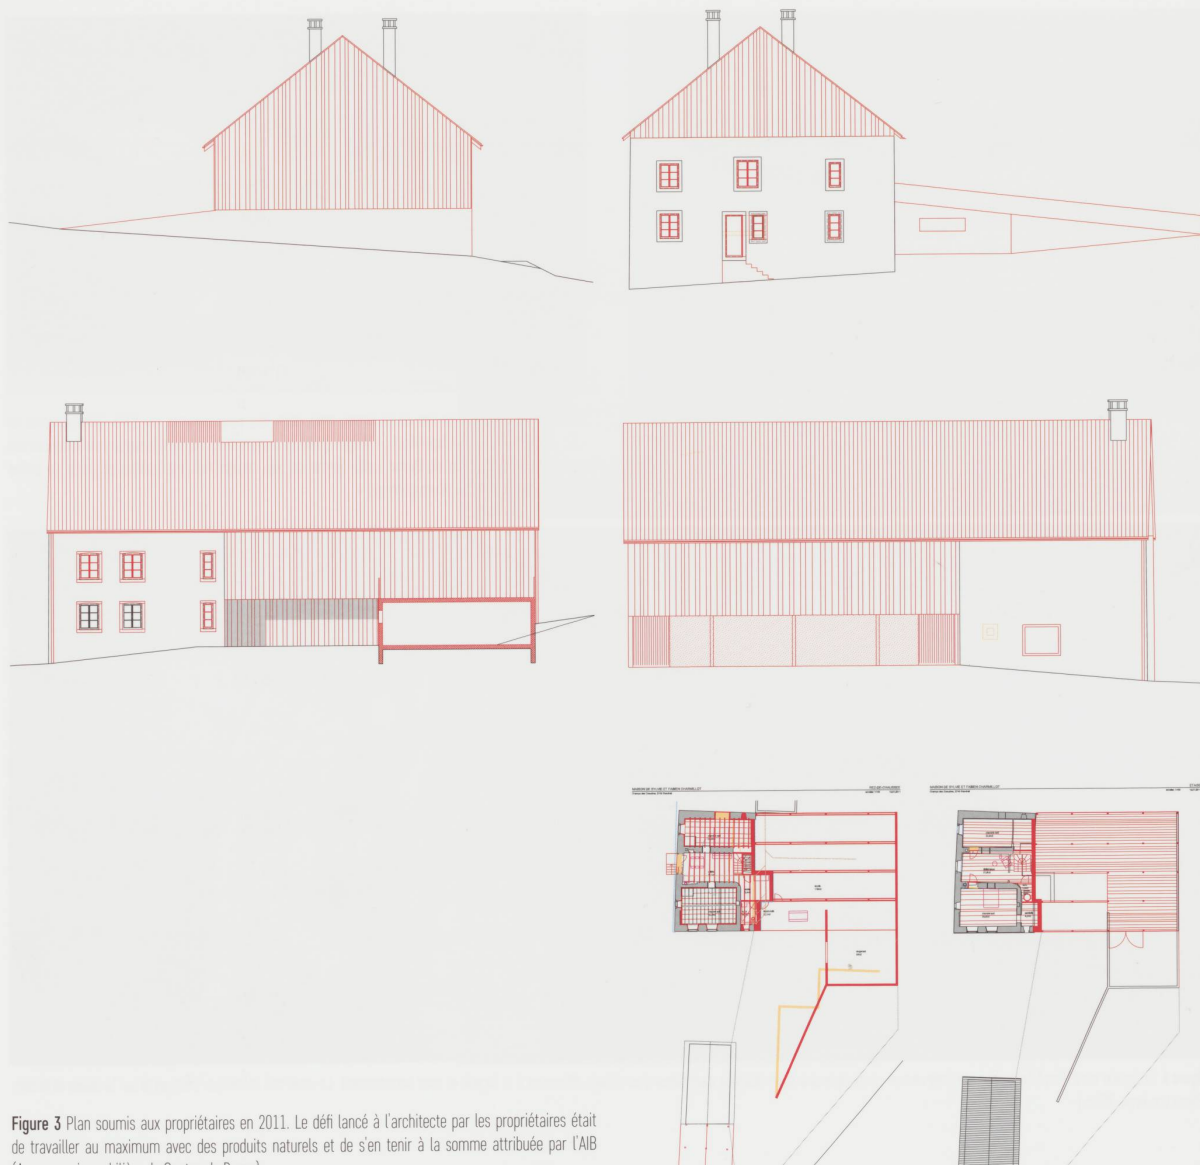
**Figure 3** Plan soumis aux propriétaires en 2011. Le défi lancé à l'architecte par les propriétaires était de travailler au maximum avec des produits naturels et de s'en tenir à la somme attribuée par l'AIB (Assurance immobilière du Canton de Berne).

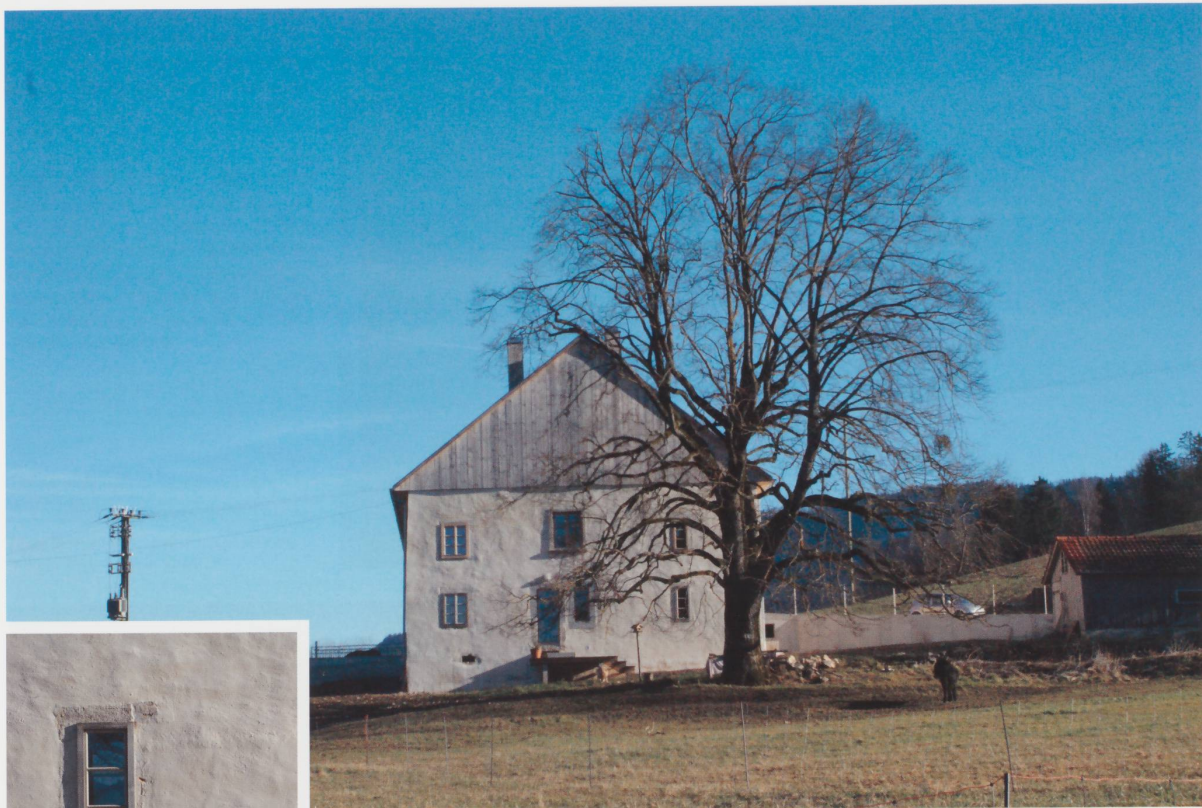
**Figure 11** La façade ouest, dont le tilleul séculaire « rehausse le site ». La charpente et la menuiserie (fenêtres) sont l'oeuvre de l'entreprise Hauser SA à Moutier, tandis que l'enduit à la chaux a été confié à Guy Froidevaux, de St-Ursanne. (Photo Luc Bron, 2013.)

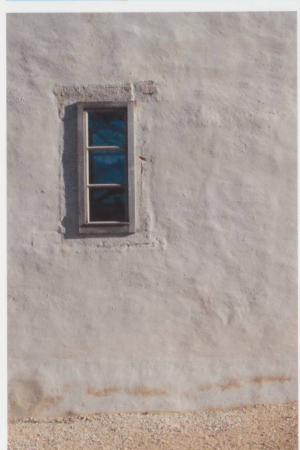
**Figure 10** Mise en valeur des murs en moellon recouverts d'enduit à la chaux et préservation des encadrements de fenêtres. Celles-ci ont gardé leur encadrement d'origine, soit en pierre de taille à linteau droit (comme sur cette photo), soit en bois à linteau délardé. (Photo Luc Bron, 2013.)

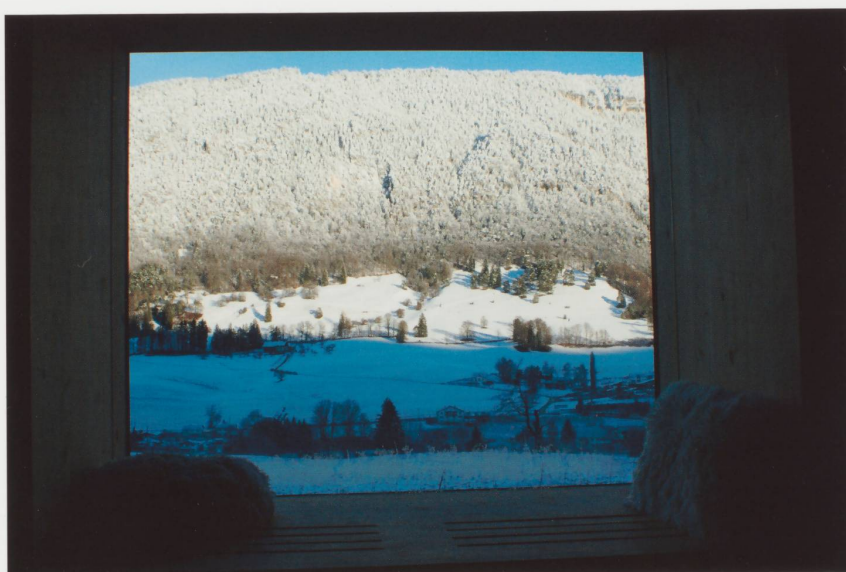
**Figure 12** La fenêtre – vitrage affleurant à la façade et sans encadrement – favorise l'aménagement d'une niche dans l'épaisseur du mur et offre une vue magnifique sur le village de Grandval et le Raireux. (Photo Luc Bron, 2013.)

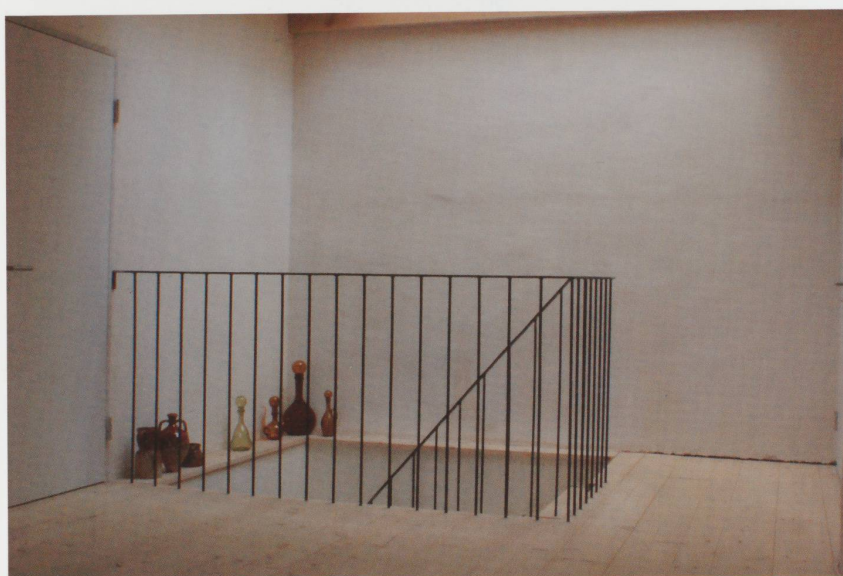
**Figure 13** Détail de l'escalier intérieur. (Photo Luc Bron, 2013.)

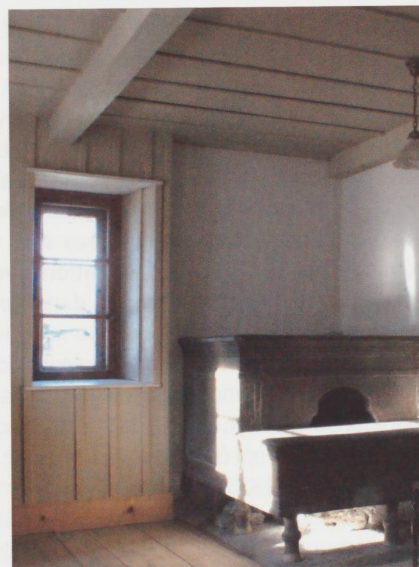
**Figure 15** Le four à banc de la chambre sud est fonctionnel. Il avait été restauré au moment de l'achat de la maison en 1995 par l'entreprise Lack SA de Moutier. Les chambres nord et sud du rez-de-chaussée sont entièrement recouvertes de boiseries alors que la cuisine est revêtue d'un enduit à la chaux. Le contraste entre ces deux modes de traitement met ces locaux en valeur. (Photo Luc Bron, 2013.)
