**Zeitschrift:** L'Hôtâ  
**Herausgeber:** Association de sauvegarde du patrimoine rural jurassien  
**Band:** 41 (2017)

**Artikel:** La ferme de l'Envers : journal d'une rénovation en deux temps  
**Autor:** Schneider, Paule / Schneider, Henri  
**DOI:** <https://doi.org/10.5169/seals-1064543>

## LA FERME DE L'ENVERS

### JOURNAL D'UNE RÉNOVATION EN DEUX TEMPS

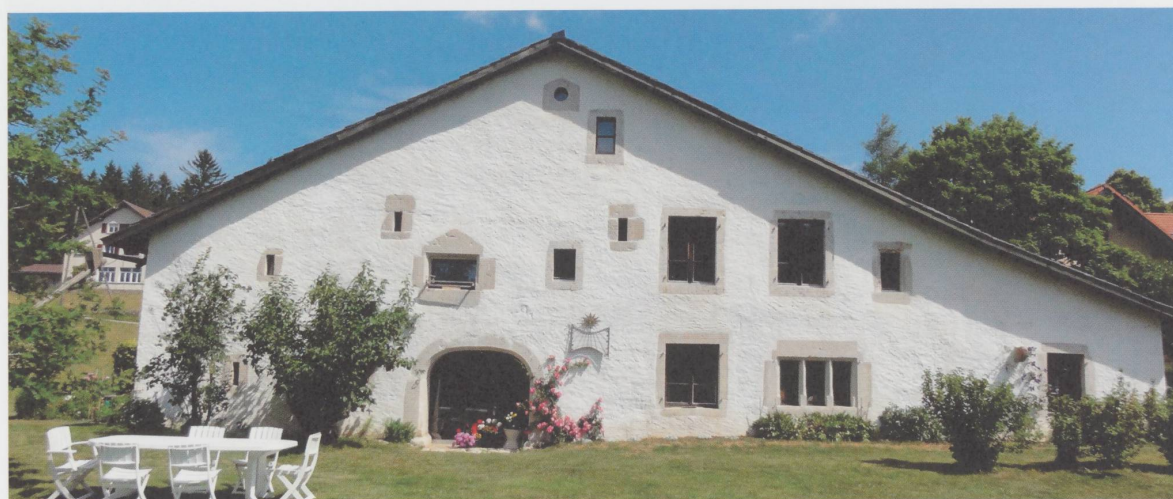
Figure 1 La ferme de l'Envers de Sonvilier (1652) après restauration. (Photographie de H. Schneider, 2017)

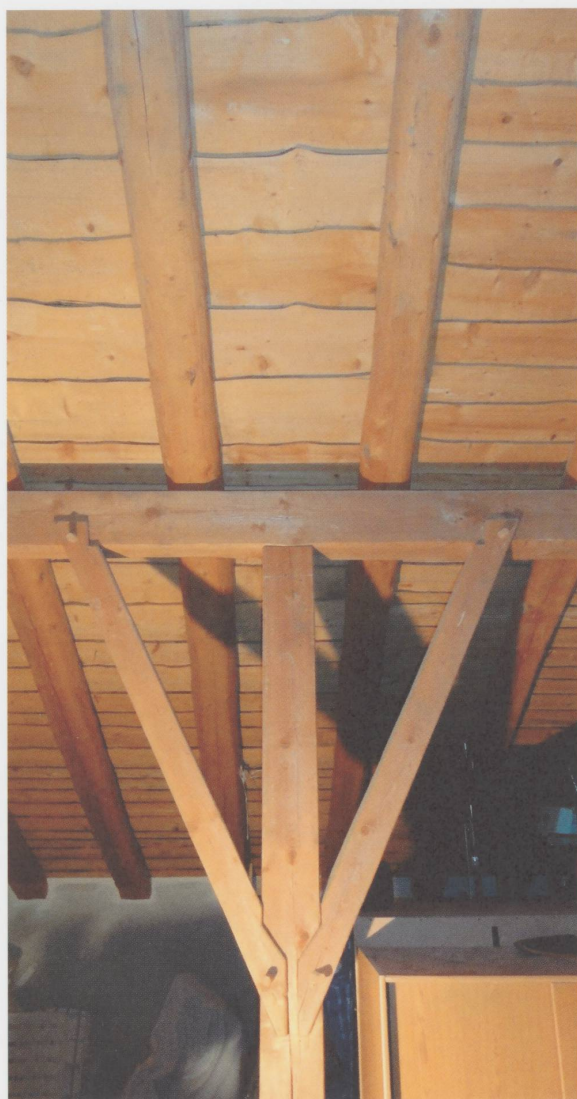
**Figure 3** Charpente, chevrons taillés sur deux faces, poutres assemblées par chevilles de bois. (Photographie H. Schneider, 2017)

La charpente a été entièrement refaite par Jean Louis Geiser à la Ferrière. Comme celles réalisées au XVII<sup>e</sup> siècle, elle présente six colonnes de forte section et trente chevrons, en sapins taillés sur deux faces. Les assemblages des poutres ont été réalisés par des chevilles de bois (fig. 3). Pour le toit en bardeaux de 300 m<sup>2</sup>, il a fallu parcourir les forêts du Jura neuchâtelois pour trouver trois sapins de grande taille, avec un tronc de minimum 80 cm de diamètre et de première qualité, c'est-à-dire sans vrillage.

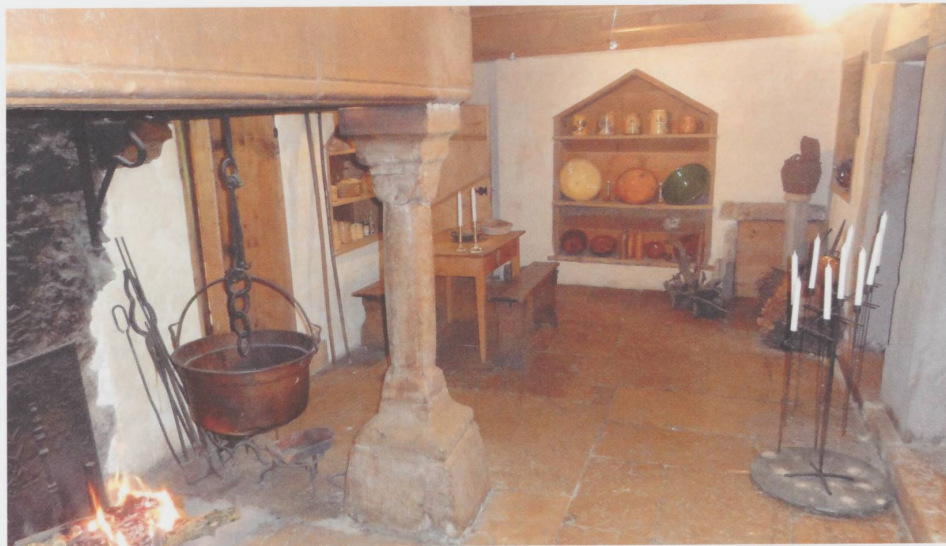
**Figure 5** Cuisine ancienne avec ses métras et son sol en lave, état en 1988.

Dans la cuisine ancienne (fig. 5), le sol de l'âtre est reconstituée, le four à pain est refait avec du matériel acheté en Italie, les murs sont nettoyés et à nouveaux crépis à la chaux à l'ancienne, pour laquelle il a fallu retrouver la recette.

Les trois « métras », les étagères encastrées dans les murs, sont également restaurés. Les trois portes de la cuisine ancienne sont aussi refaites à l'image des anciennes ; ce sont trois planches maintenues par trois traverses coniques à queue d'aigle, sans clous ni colle (fig. 6). À ce stade, la cuisine ancienne, la belle chambre, la chambre orientale, ainsi que les caves sont restaurées.

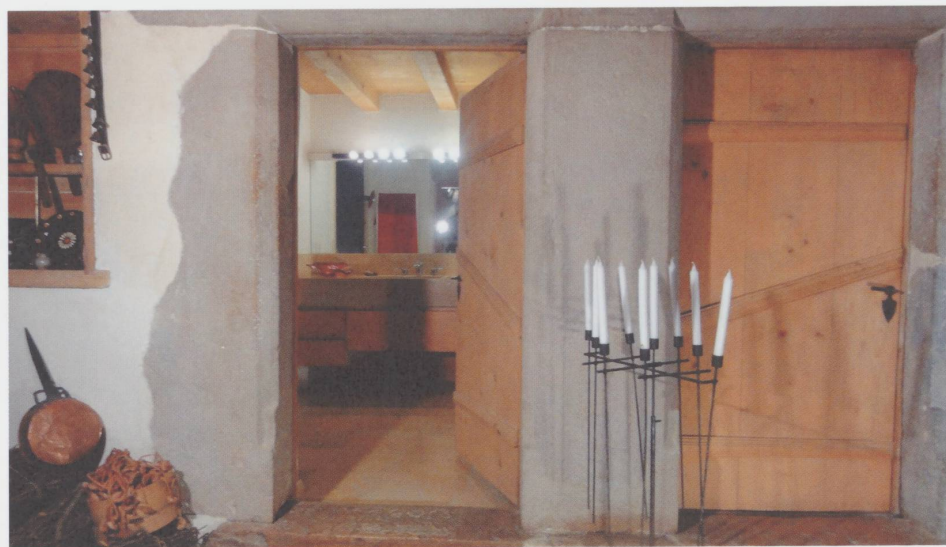
**Figure 6** Portes de salle de bain et cave, état en 1988.

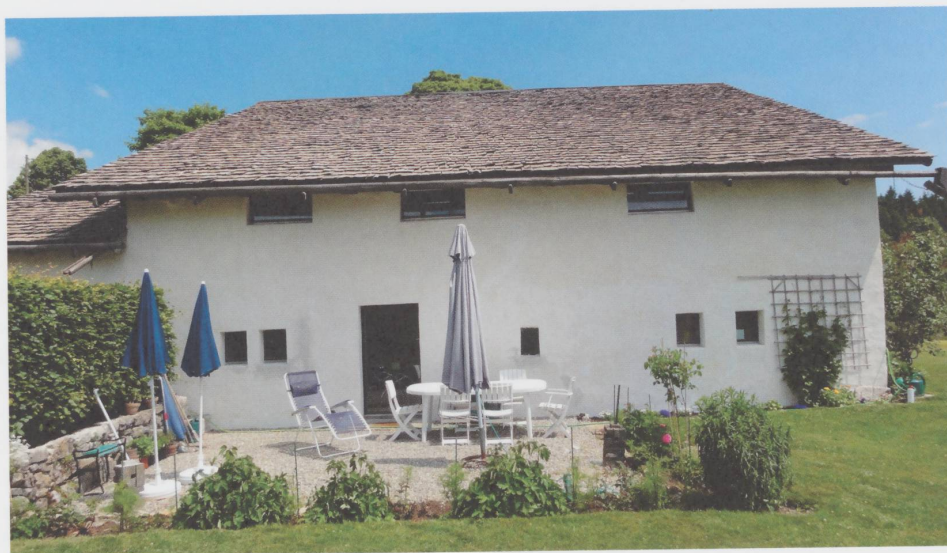
**Figure 9** La façade ouest et ses trois nouvelles fenêtres, sous l'ombre de l'avant toit.

L'écurie, le chartil, le devant-huis et la grange - bien visibles sur le plan initial de la ferme - offrent des volumes rares, nous décidons de modifier leur affectation avec l'aide et les compétences de l'architecte François Willemin (fig. 7). Nous pouvons alors donner libre cours à notre goût pour ce qui se fait de beau dans la construction et l'ameublement contemporain. Il nous faut aussi de la lumière. Nous devons respecter la façade sud, bien qu'elle soit déjà hybride, avec les fenêtres à meneaux du XVII<sup>e</sup> siècle, avec linteaux ouvragés, et celles du XVIII<sup>e</sup> siècle, avec linteaux droits (fig. 1). Nous avons plus de liberté pour la façade ouest, où nous pourrions ouvrir trois fenêtres modernes, sans linteaux (fig. 9).

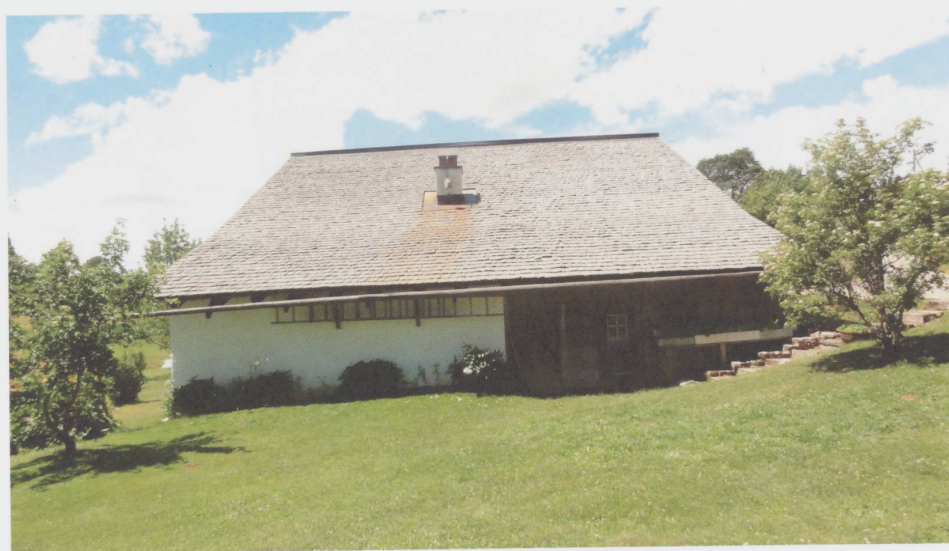
**Figure 10** La façade orientale et son auvent fermé par une ramée. À l'origine, des sureaux étaient plantés aux quatre coins de la ferme. Seuls trois subsistaient à notre arrivée. Selon les anciens, il s'agissait de protéger la ferme de la foudre. Nous les avons remplacés.

Du côté de la façade orientale, le mur en briques rouges de l'auvent est remplacé par une ramée avec une porte en lames de sapin. Les chéneaux ont nécessité des sapins de douze mètres de long, provenant de la forêt voisine. Ils seront taillés en respectant les techniques traditionnelles mais toutefois adaptées à nos petites machines (fig. 10).

- 1899 : fermeture à l'est de l'auvent avec un mur de briques rouges. Une date y était gravée, nous avons remplacé ce mur par une paroi de lames de bois.

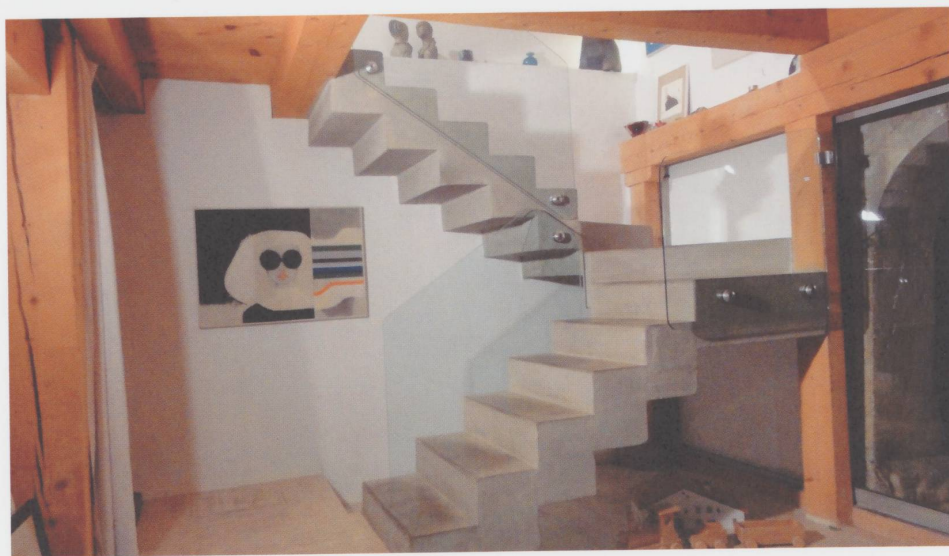
**Figure 14** Le nouvel escalier en béton et verre, qui a pris exactement la place de l'ancien, devenu impraticable.

Pour accéder au 1<sup>er</sup> étage, anciennement la grange, on change d'époque : on prend l'escalier en béton qui a remplacé l'escalier en bois devenu impraticable (fig. 12 et 14). Dans cet espace, on répartit les chambres à coucher, la chambre d'amis, un espace de travail, le bureau et la salle de bain orientée sud et ouest (fig. 8). Au centre, un grand corridor est accessible par la porte de grange nord, reconstituée avec son mécanisme de fermeture en bois.

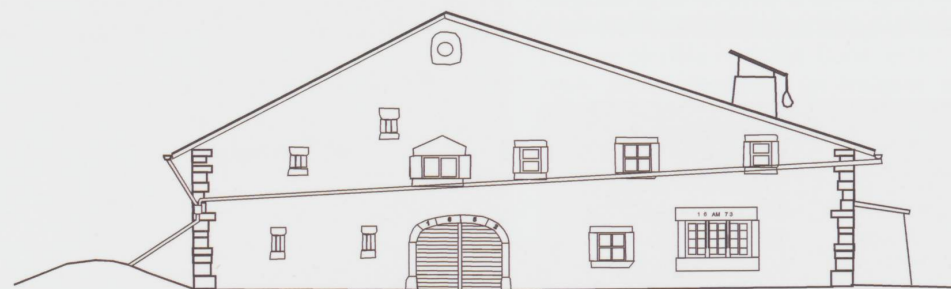
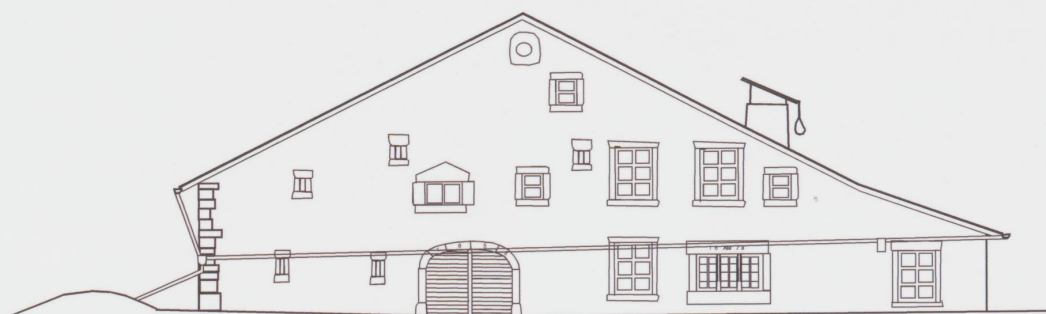
FERME DE L'ENVERS avant 1779

Figure 15 Évolution de la ferme. Après 1779, le chéneau cache les deux dates sur le porche, celle de 1652 et celle gravées sur la fenêtre à meneaux (1673). Il a été supprimé. (Dessins d'H. Schneider, 1987).

Sur le dessin de la ferme avant 1779 (fig. 15), la position de certaines fenêtres situées à l'est a été supposée. Après 1779, le four à pain se trouve à l'intérieur de l'agrandissement. Entre les deux époques, le chéneau<sup>2</sup> a pris nécessairement une autre position, cachant les deux dates sur le porche et sur la belle fenêtre. Nous l'avons supprimé en 1981. La citerne est alimentée par le toit côté ouest.

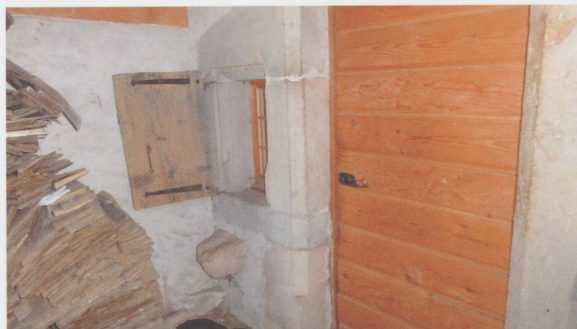
Figure 17 Le volet de la cuisine et l'écoulement de l'évier.

Depuis l'agrandissement de la ferme, le mur semi-circulaire du four à pain se trouve à l'intérieur de la chambre orientale et la sortie de l'eau de l'évier (le *relévou*) se trouve à l'intérieur de l'auvent (fig. 17). Le volet de la fenêtre de l'évier est resté intact, protégé par l'auvent. Ses deux fermantes sont posées alternativement sur une face et ensuite sur l'autre face, rendant plus difficile l'arrachage du volet. Cela pouvait être utile à l'époque où des hordes de soldats déferlaient sur la région.

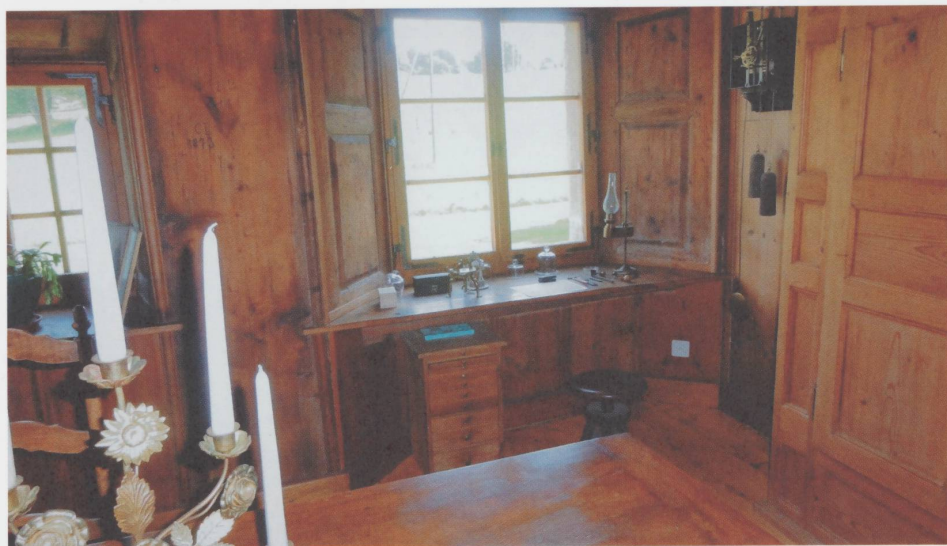
Figure 19 Vue de l'établi d'horloger dans la belle chambre.

L'établi d'horloger détruit par le temps, situé derrière la nouvelle fenêtre, possédait un seul tiroir. Cet ensemble a été reconstitué avec une layette plus récente (fig. 19). À droite de l'établi, dans le mur, lors de l'enlèvement de la boiserie, nous avons découvert un espace destiné à une petite armoire. Dans notre recherche sur son utilité, on trouve une explication : en cas d'incendie, il était possible de venir par l'extérieur et en cassant la fenêtre, de récupérer les papiers importants de la famille.
