**Zeitschrift:** L'Hôtâ  
**Herausgeber:** Association de sauvegarde du patrimoine rural jurassien  
**Band:** 42 (2018)

**Artikel:** Transformation de la maison Vitalba-Crevoisier : habiter dans une grange à Berlincourt  
**Autor:** Bron, Luc  
**DOI:** <https://doi.org/10.5169/seals-1064620>

## TRANSFORMATION DE LA MAISON VITALBA-CREVOISIER: HABITER DANS UNE GRANGE À BERLINCOURT

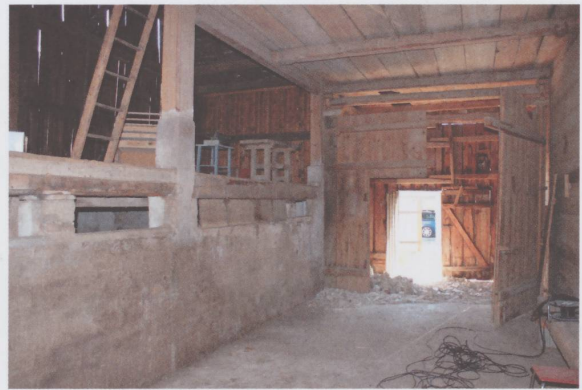
Figure 1 : Le rural avant les transformations. (Photo Massimo Vitalba, 2015)

**S**ituée au centre du hameau de Berlincourt (zone centre ancien), cette maison possède les caractéristiques des maisons villageoises du début du XIX<sup>e</sup> siècle. Elle est composée d'une partie habitation et d'une partie rurale de taille identique. Devant l'habitation se situe un petit jardin potager entouré de murets alors qu'un accès à la grange se trouve côté rural. Un grand verger est aménagé au nord et à l'est du bâtiment.

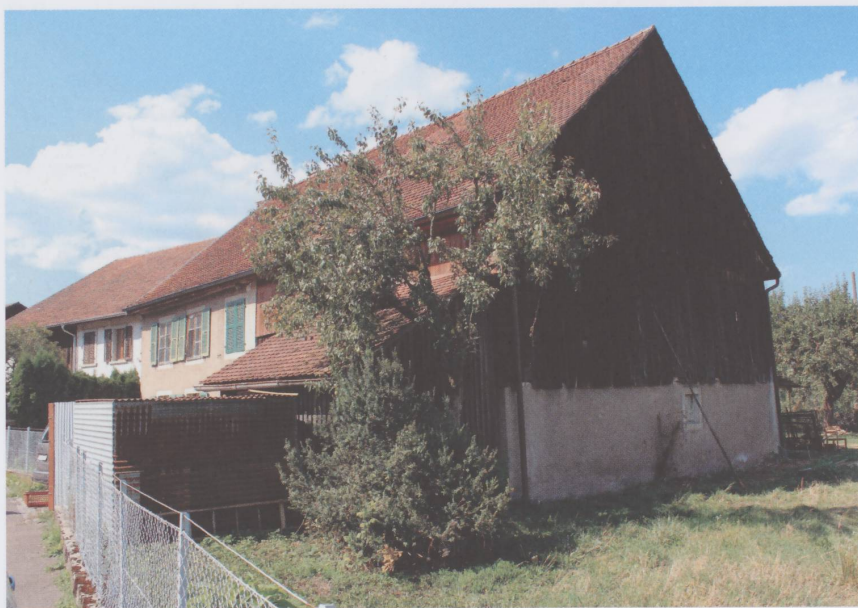
**Figure 2 :** Le rural avant la transformation. (Photo Massimo Vitalba, 2015)

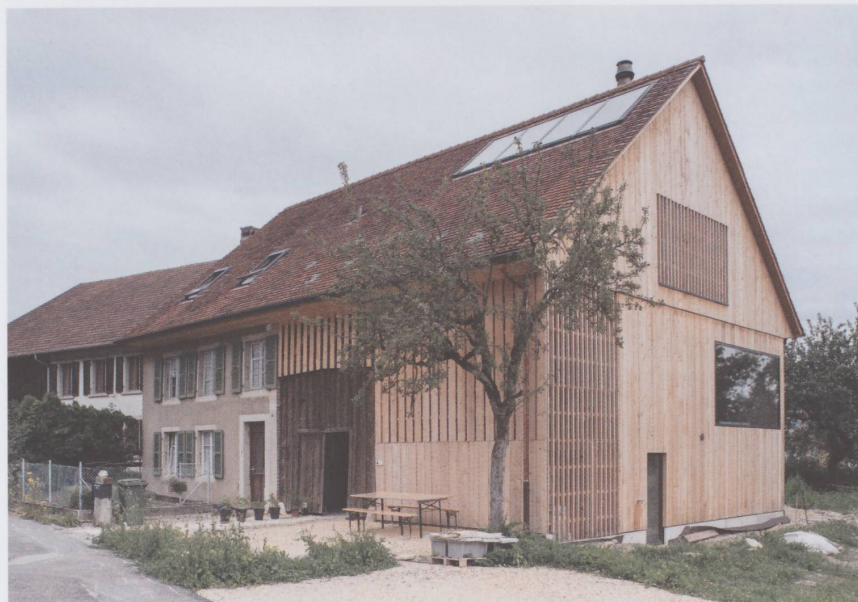
**Figure 3 :** Maison Vitalba rénovée, façade côté rue. (Photo Jonas Hänggi, 2017)

Afin de conserver l'identité du bâtiment, il était également important de préserver la façade donnant sur la rue avec son ancienne porte de grange. À cette fin, il a été décidé de reculer la façade isolée, ce qui a déterminé un espace non chauffé à l'intérieur du volume. Celui-ci abrite l'entrée, un local de rangement et une terrasse. Pour pallier l'absence de fenêtres en façade sud, une partie du lambrissage de façade est ajourée et des tuiles de verre sont posées en toiture.

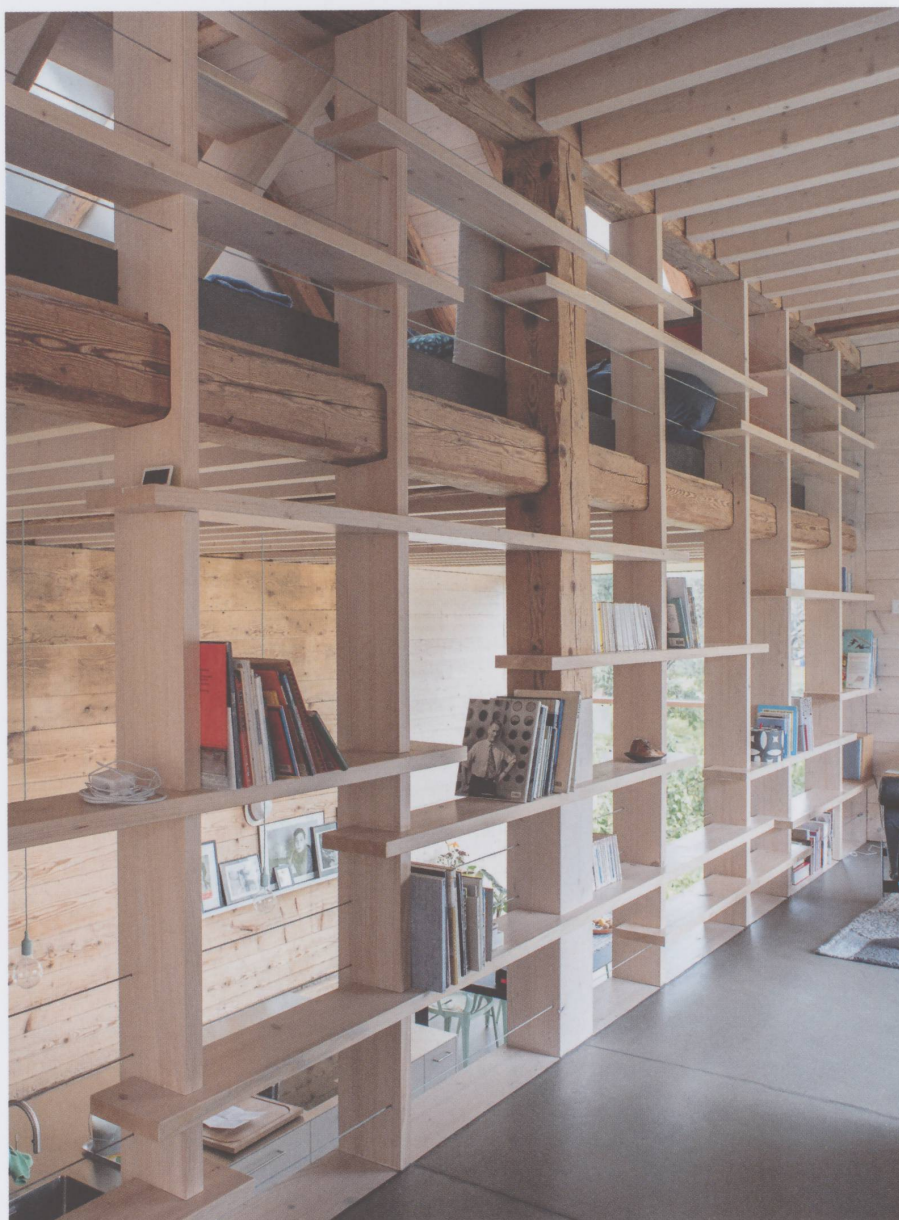
**Figure 9 :** La cloison-bibliothèque.  
(Photo Jonas Hänggi, 2017)

La charpente et la structure en bois étant en bon état, elles ont été entièrement conservées. Seules certaines pièces ont été complétées ou renforcées. Par exemple, la bibliothèque du salon est dimensionnée pour permettre de soulager une poutre existante. Afin de maintenir la charpente apparente, l'isolation a été posée sur les chevrons et une attention particulière a été portée aux détails pour que les avant-toits gardent leur finesse d'antan.

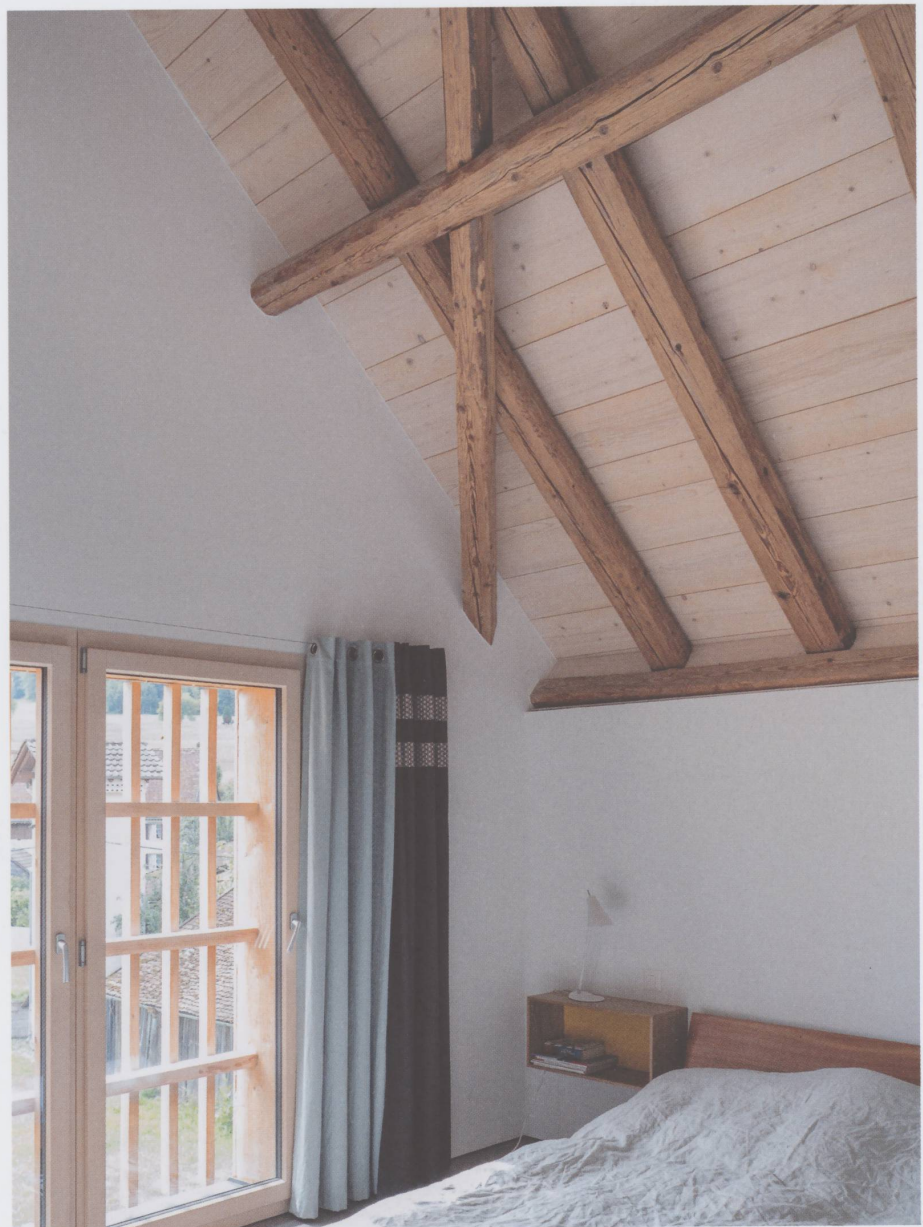
**Figure 10 :** La chambre et les poutres laissées apparentes.  
(Photo Jonas Hänggi, 2017)
