**Zeitschrift:** Hochparterre : Zeitschrift für Architektur und Design  
**Herausgeber:** Hochparterre  
**Band:** 12 (1999)  
**Heft:** 4

**Artikel:** Fenster zum Hof : trotz Denkmalpfleger und Feuerpolizist : ein Holzbau an einem Barockhaus in der Aargauer Altstadt  
**Autor:** Capol, Jan  
**DOI:** <https://doi.org/10.5169/seals-121090>

# Fenster zum Hof

**Die beiden Architekten Bertram Ernst und Erich Niklaus haben in der Altstadt von Aarau ein Barockhaus saniert und erweitert. Die Altstadtkommission gab sich (fast) aufgeschlossen.**

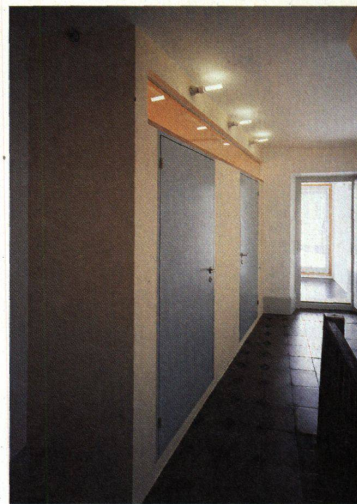
Hintergrund: Die grossen Fenster zum Hof gehen auf Südwesten und verbessern die Lichtverhältnisse im Innern wesentlich. Links im Bild: die eingebauten Nasszellen

Der Anbau der hinteren Schicht ist einer der ersten dreigeschossigen Holzbauten im Aargau. Er war möglich aufgrund der neuen Normen der Vereinigung Kantonaler Feuerpolizeien (HP 3/98). Die hintere Schicht erhöht die Nutzfläche. Die neuen Fenster zum Hof haben keine Sprossen und der Dachausbau geht anstelle des erlaubten einen Drittel über zwei Drittel der Trauflänge und ist nicht – wie es die Denkmalpflege gewünscht hat – zusätzlich mit Ziegeln gedeckt. Die Stadt erteilte die erforderlichen Ausnahmebewilligungen. Auch weil sie das Haus im Einverständnis mit dem Besitzer unter Schutz stellen konnte und damit die gesamte Bausubstanz erhalten bleibt.

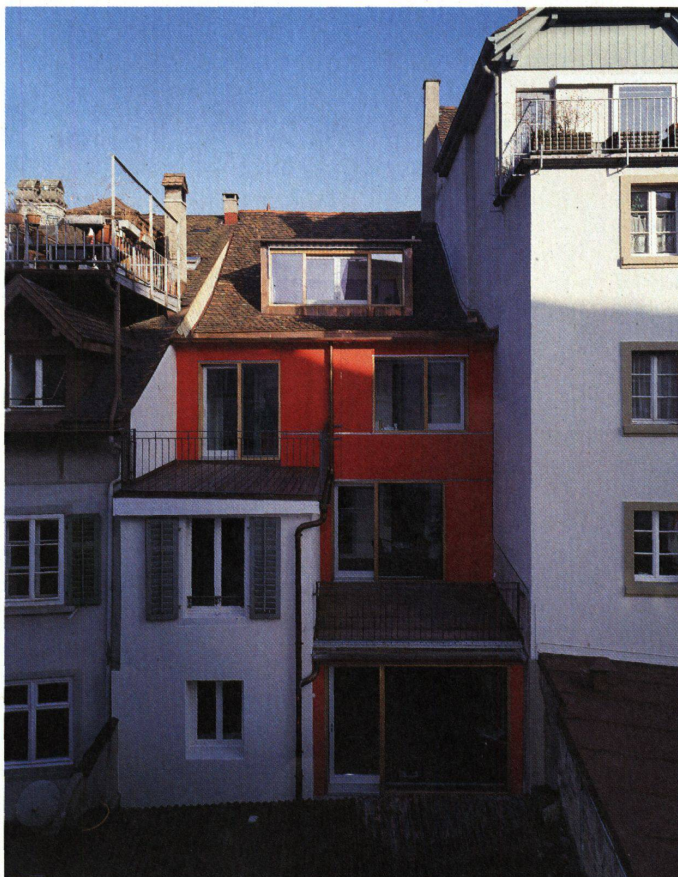
Die neue Rückfassade. Früher war sie grau und die Fensterrahmen und -sprossen rot, heute ist es umgekehrt

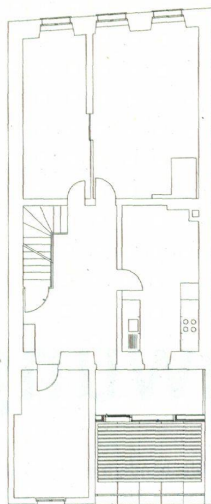
Grundriss erster Stock:

- a vordere Schicht
- b mittlere Schicht
- c hintere Schicht

Das Innere des Hauses aus dem Jahr 1775 entsprach in keiner Weise heutigen Wohnvorstellungen. Ein Gewusel von kleinen Räumen durchzog die vier Stockwerke, nur wenige davon waren heizbar. Ernst & Niklaus unterteilten das Gebäude in drei Schichten:

- in die vordere Schicht zur Strasse hin. Sie enthält die alten, repräsentativen Räume
- in die mittlere Schicht an der Rückfassade mit neuer Küche und neuen Nasszellen
- in die hintere Schicht, mit einem neuen dreigeschossigen Anbau aus Holzelementen anstelle einer morschen, alten Laube.

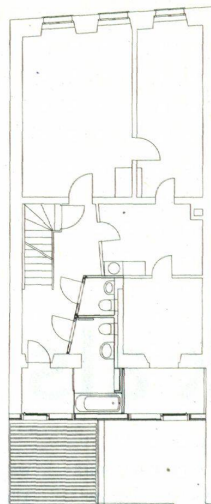
Grundriss zweiter Stock:

- a vordere Schicht
- b mittlere Schicht
- c hintere Schicht

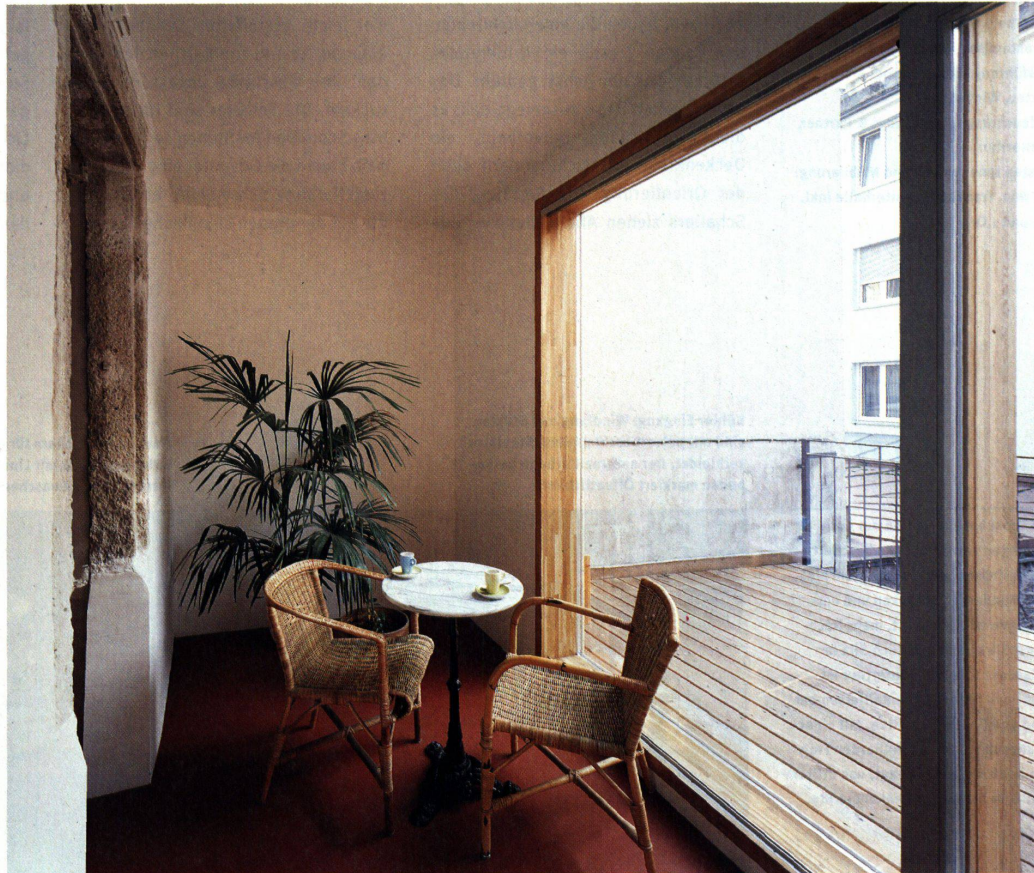
Der durch die neue Hoffassade gewonnene Raum im zweiten Stock. Die alten Fenster der ehemaligen Fassade haben die Architekten bis zum Boden hin verlängert
