**Artikel:** Chirurgie auf der Baustelle : Schulhaussanierung Zürich  
**Autor:** Huber, Werner  
**DOI:** <https://doi.org/10.5169/seals-123139>

# Chirurgie auf der Baustelle

Sanierung Schulanlage, 2006

Riedenhaldenstrasse, Zürich-Affoltern  
 --> Bauherrschaft: Stadt Zürich, Amt für Hochbauten  
 --> Architektur: Pfister Schiess Tropeano & Partner Architekten, Zürich  
 --> Statik: Walt + Galmarini, Zürich  
 --> Bauphysik: BWS Labor, Winterthur  
 --> Vakuumdämmung: Neofas, Tagelswangen  
 --> Backsteine: Keller Ziegeleien, Pfungen  
 --> Gesamtkosten (BKP 1-9): CHF 17,6 Mio.

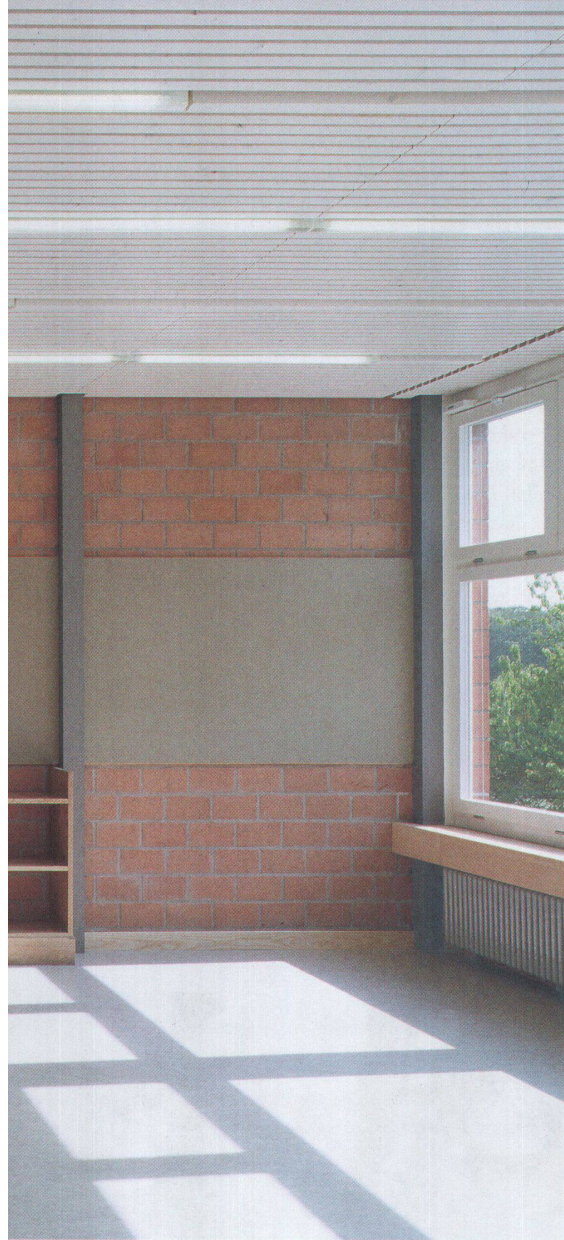
**1 Klassenzimmer nach der Sanierung:** Die neue Decke gibt dem Raum mehr Weite. An der Backsteinrückwand stehen die tragenden Stahlstützchen.
