**Zeitschrift:** Hochparterre : Zeitschrift für Architektur und Design  
**Herausgeber:** Hochparterre  
**Band:** 32 (2019)  
**Heft:** [14]: Spuren der Zeit

# Historische Zimmer als Herzstück

**Für die Sanierung wurden die teils 500 Jahre alten Stuben ausgebaut, restauriert und wieder eingebaut. Komplizierte, aber auch schöne Aufgaben für die Holzspezialisten.**

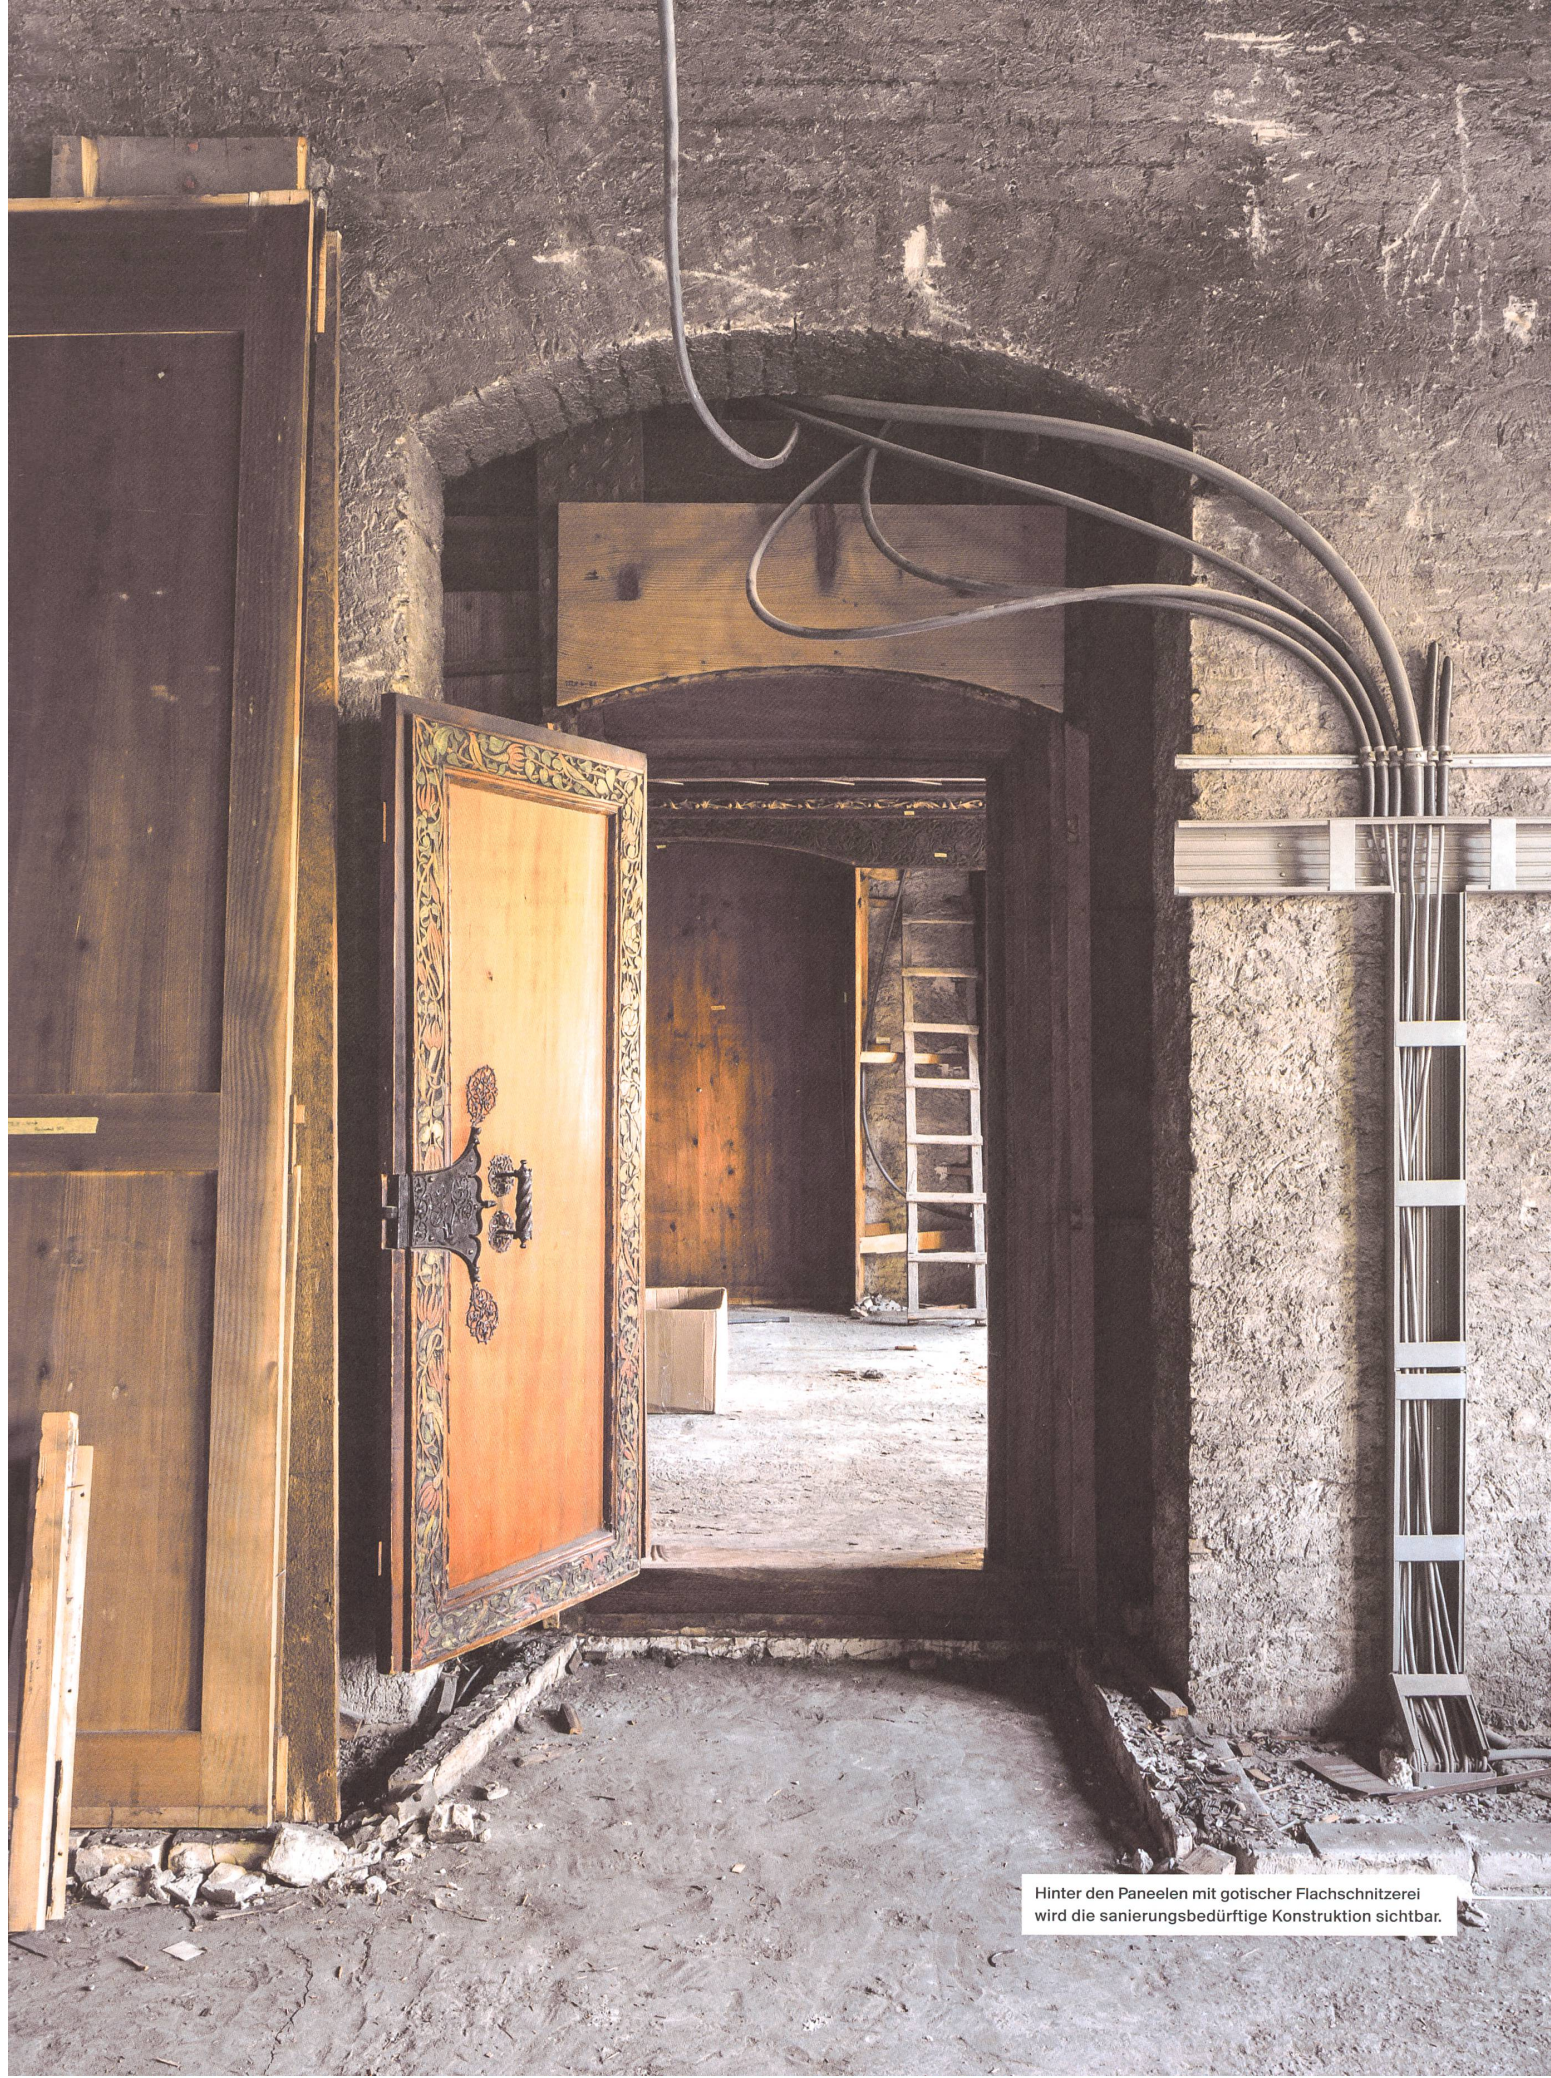
Hinter den Paneelen mit gotischer Flachschnitzerei wird die sanierungsbedürftige Konstruktion sichtbar.

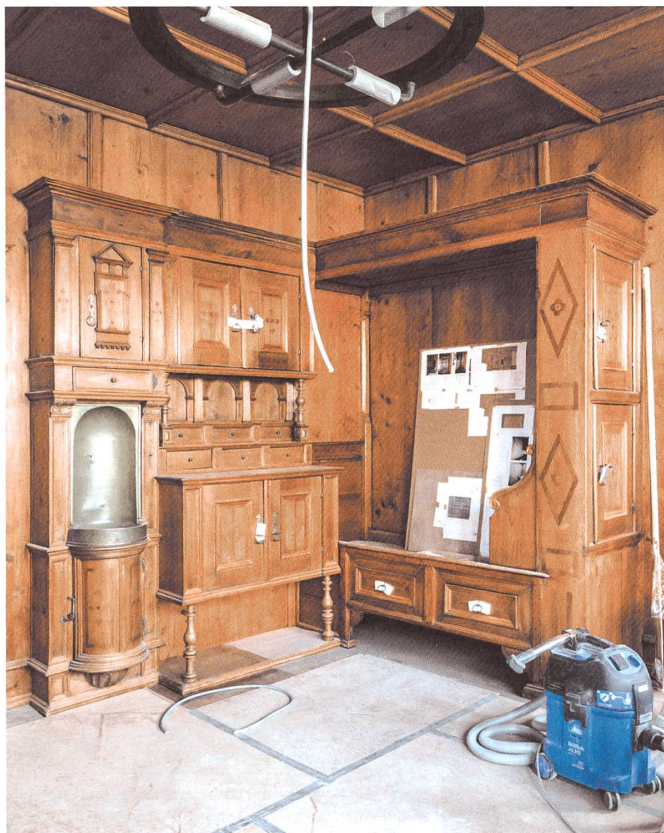
Alle Teile der multifunktional genutzten Stube Wiggen fanden wieder ihren Platz.

Nach der Demontage reinigte das Team die Teile und behob kleine, beim Ausbau entstandene Schäden. Die Restaurierungsarbeiten bewegten sich im üblichen Rahmen, doch der Wiedereinbau erwies sich als kompliziert. Michael Kaufmann musste auf geringe Massveränderungen reagieren, die trotz präziser Planung durch die Sanierung der Gebäudehülle entstanden waren. Dabei war untersagt, was den Schreibern 1896 noch möglich war: Statt Originalsubstanz wegzuschneiden, versteckte er die notwendigen Anpassungen, etwa im Innenleben der Fensterbänke oder in der Unterkonstruktion der Decke. Die Vorgabe lautete, dass so wenig wie möglich an der Unterkonstruktion verändert werden durfte. «Denn auch sie wird bereits als Original behandelt», erklärt Gaby Petrak, die alle paar Tage auf der Baustelle war: «Natürlich war das nicht in allen Fällen ohne Anpassungen möglich. Diese haben wir situativ besprochen und das Vorgehen definiert.»

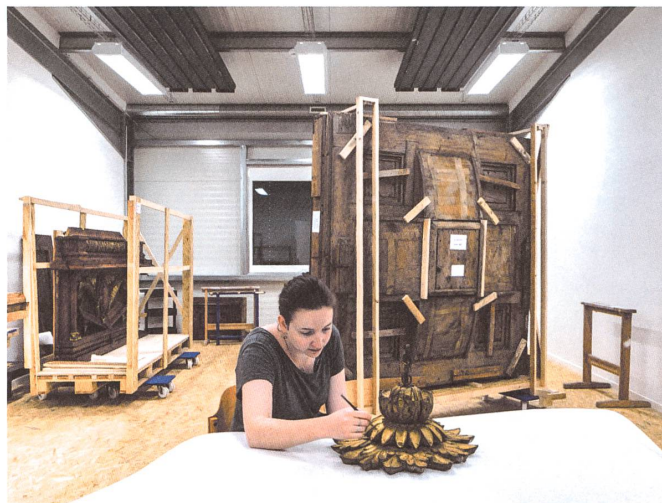
Im Sammlungszentrum in Affoltern am Albis wurden Teile wie etwa diese neu angefertigte Rosette des Pestalozzi-Zimmers vergoldet.

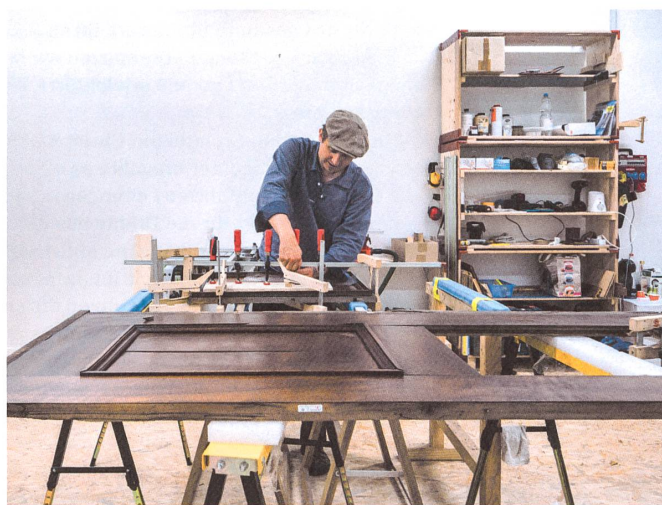
Gelöste Rahmentteile und Holzverbindungen wurden neu verleimt und wo nötig verstärkt.

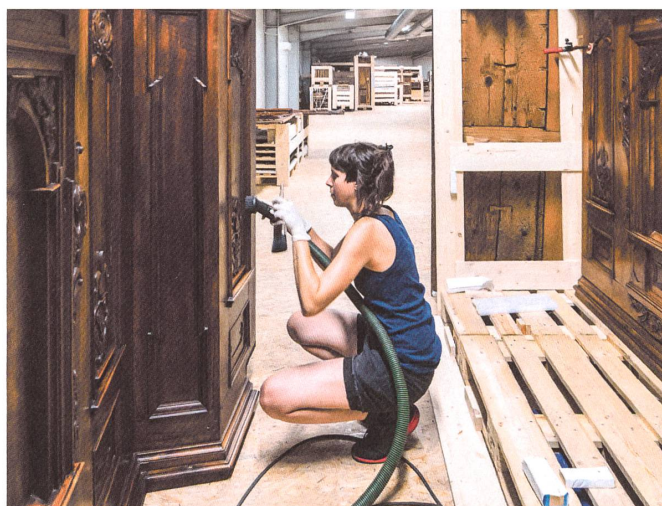
Als Erstes mussten die Teile grob vom Staub gereinigt werden.

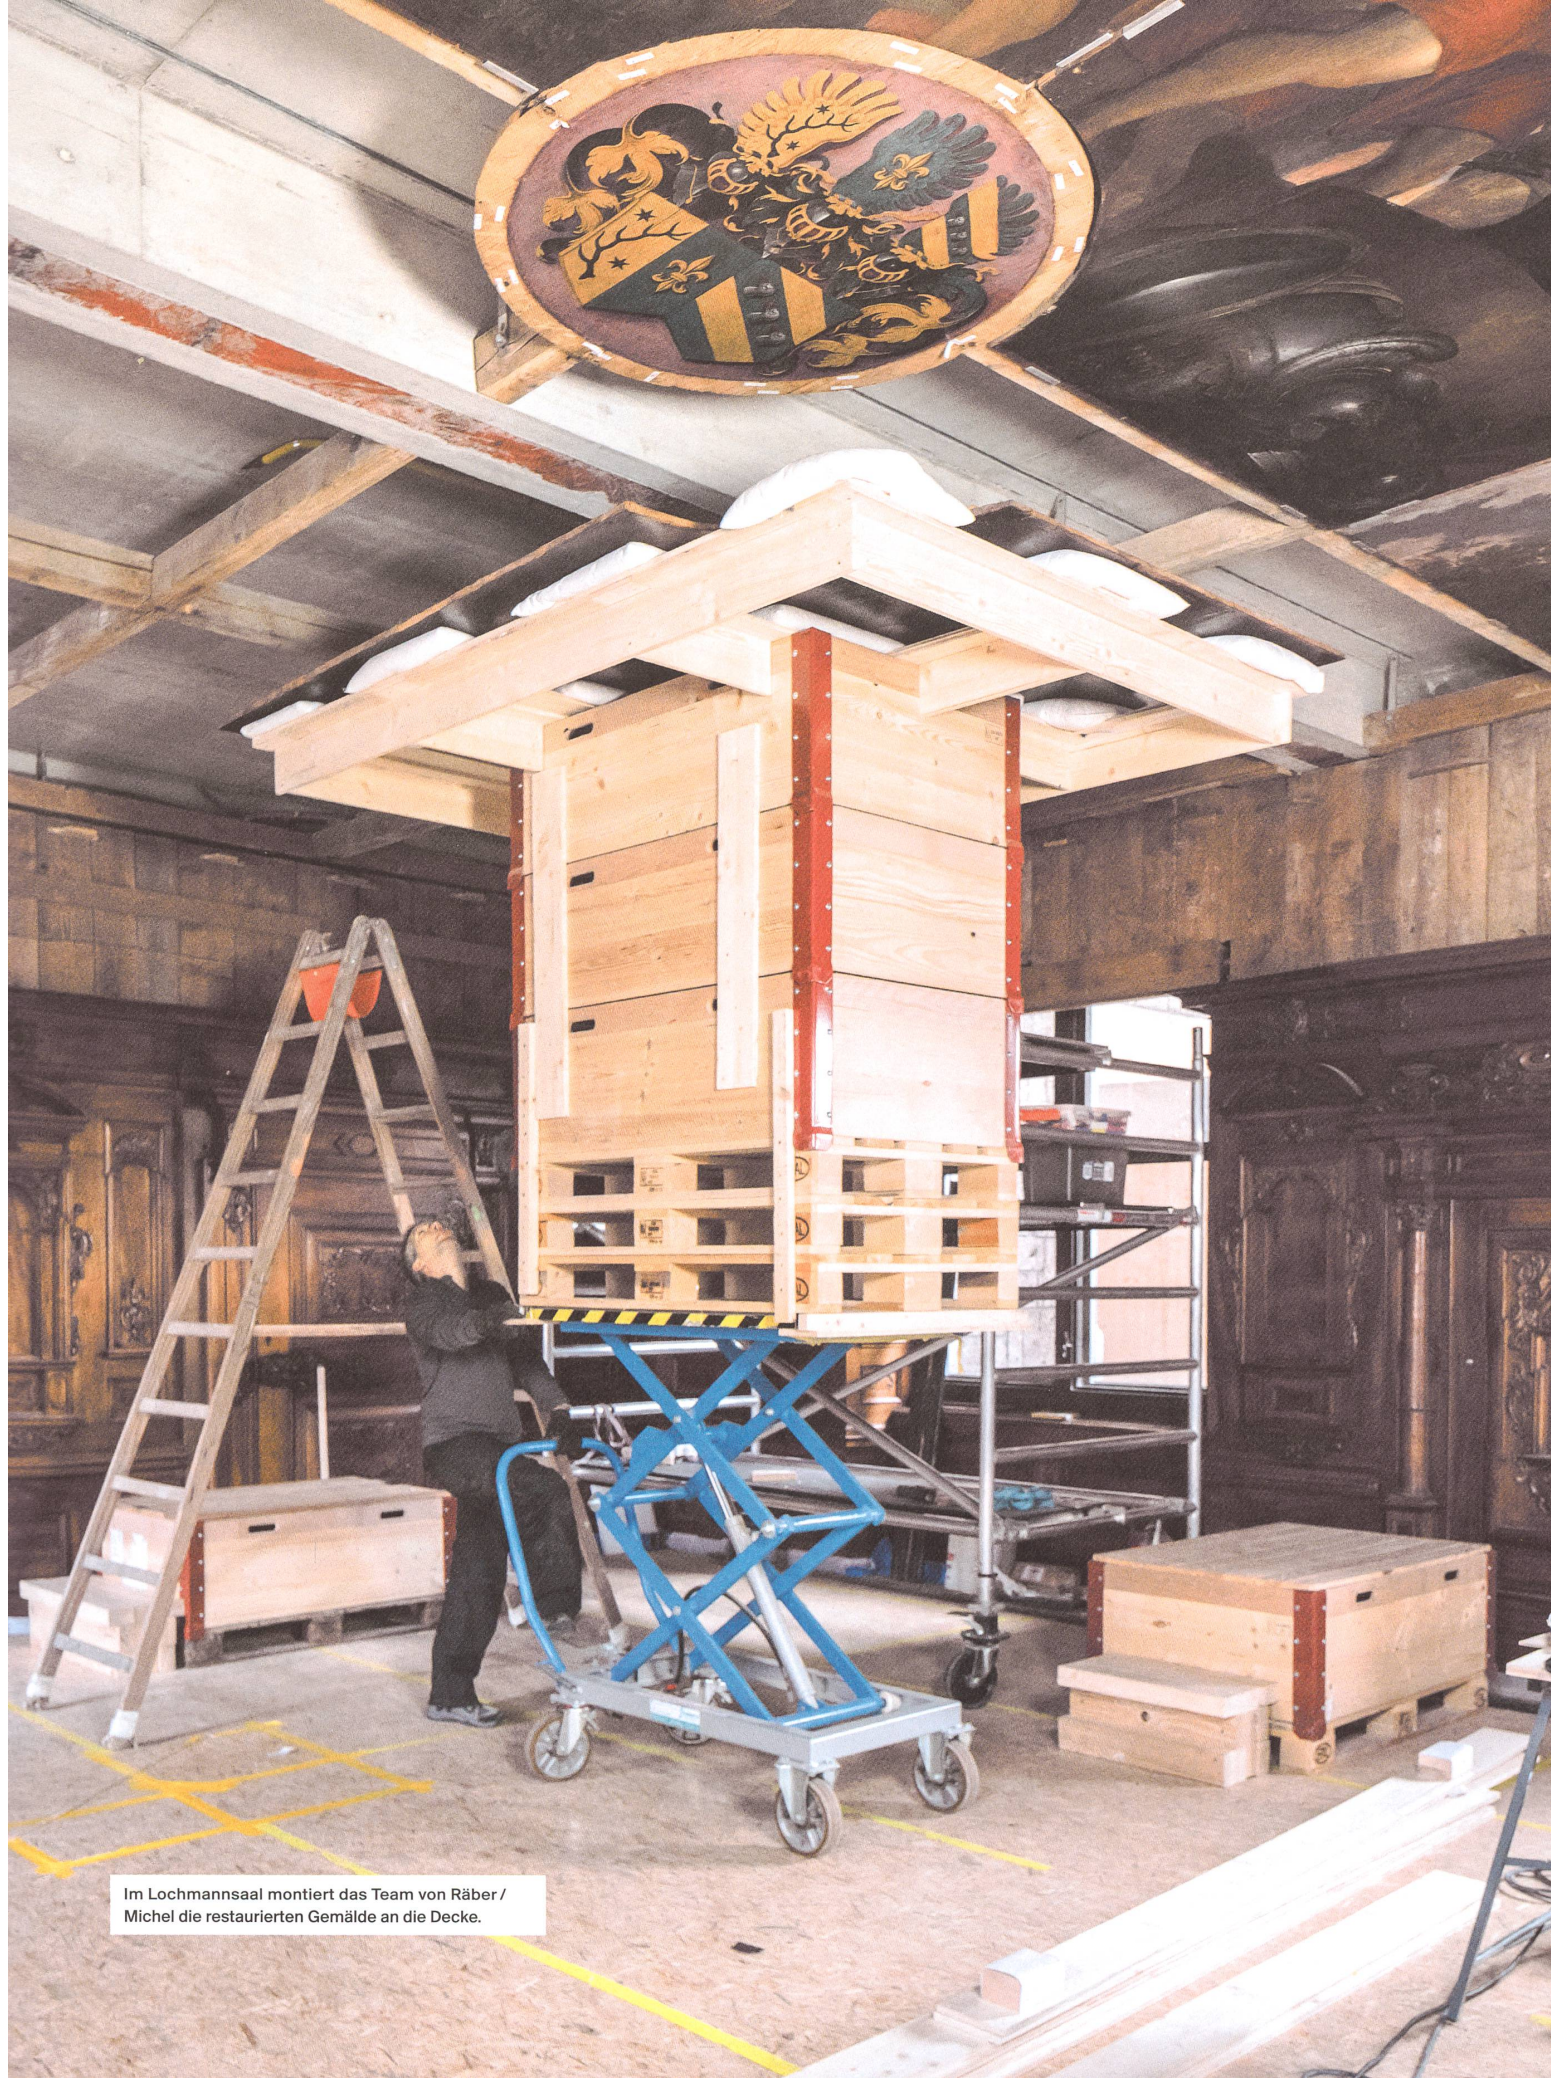
Im Lochmannsaal montiert das Team von Räder / Michel die restaurierten Gemälde an die Decke.

Im Jahr 1660 leistete sich Heinrich Lochmann, Oberst in französischen Diensten, einen barocken Festsaal von über 90 Quadratmetern. Er erweiterte damit sein prächtiges Haus «Zum langen Stadelhof» in Zürich. Die Seitenwände aus dunklem Nussbaum schliessen mit einem Fries aus 54 schwarz gerahmten Porträts von Staatsmännern und Mitgliedern der französischen Königsfamilie ab. An der Decke ziehen Szenen aus der griechischen Mythologie die Aufmerksamkeit auf sich, mittendrin das Familienwappen. Die Deckengemälde erwiesen sich als Knacknuss, erzählt Rolf Michel. Im Team mit Philipp Räber und der Gemälderestauratorin Aline Jahn war er für den Lochmannsaal zuständig. «Der Zustand war unklar, es gab kaum Informationen über die Eingriffe an den Tafeln.» Entsprechend vorsichtig gingen sie zugange. Zuerst lösten sie die Blenden und Zierleisten. Dann demontierten sie die Verankerungen der rund 2,5 auf 1,8 Meter grossen Tafeln und stellten sie auf einen Hebelift. Kleine

Tyvek-Kissen stützten die Gemälde und glichen die unterschiedlichen Niveaus aus. «In situ verpackten wir sie in vorgefertigte Rahmenelemente und versteiften sie. So gesichert hoben wir sie von den Kissen und transportierten sie nach Affoltern.» Das Täfer war mit alten Nägeln und Keilen auf eine Holzkonstruktion montiert. «Ein Raum im Raum, gefertigt aus sägerohen Bohlen, die an die Wand montiert waren», erinnert sich Rolf Michel. Dazwischen fanden sie viel Bauschutt, und Zementstaub rieselte von der mit Beton ausgespritzten Kappendecke auf die Gemälde. Hinter dem Täfer kamen eine Holzleiter und ein Löschwasserkessel aus Leder zum Vorschein: «Er stand in einer Nische, zu der es einst einen Zugang gab.»

«In den Porträts steckt viel Arbeit», stellt die Restauratorin Aline Jahn fest. 1936 wurden sie retuschiert und mit einem Überzug versehen. In den 1960er-Jahren doublierte man die Gemälde auf ein Polyestergerüst, ein heute kaum mehr verwendetes Verfahren, das auf Wärme, Druck und einer Harzwachsmasse basiert. «Die Temperaturen waren sehr hoch, sodass die Malschicht Blasen geworfen hat und die Farbe verpresst wurde.» Auf Streiflichtaufnahmen aus der Zeit sehe man, dass die Malschicht stark kraliert war. Aline Jahn hat diesen Eingriff nicht rückgängig gemacht, sondern die Deformationen nivelliert, lockere Malschichten konsolidiert und Fehlstellen geschlossen. «Ausserdem habe ich mit Retuschen die Malschicht farblich der Umgebung angepasst.» Solche Eingriffe, die nicht auf die Rekonstruktion eines Originalzustands abzielen, sind für sie alltäglich. Und was hält sie vom malerischen Niveau? «Einige Porträts sind von sehr hoher Qualität, bei anderen bekomme ich das Gruseln», lacht Aline Jahn. Allerdings liessen die Überarbeitungen kaum ein fundiertes Urteil zu. Trotzdem ist ihr der Lochmannsaal ans Herz gewachsen. Gerne erinnert sie sich an das Porträt eines Herrn mit einem besonders verschmitzten Ausdruck.

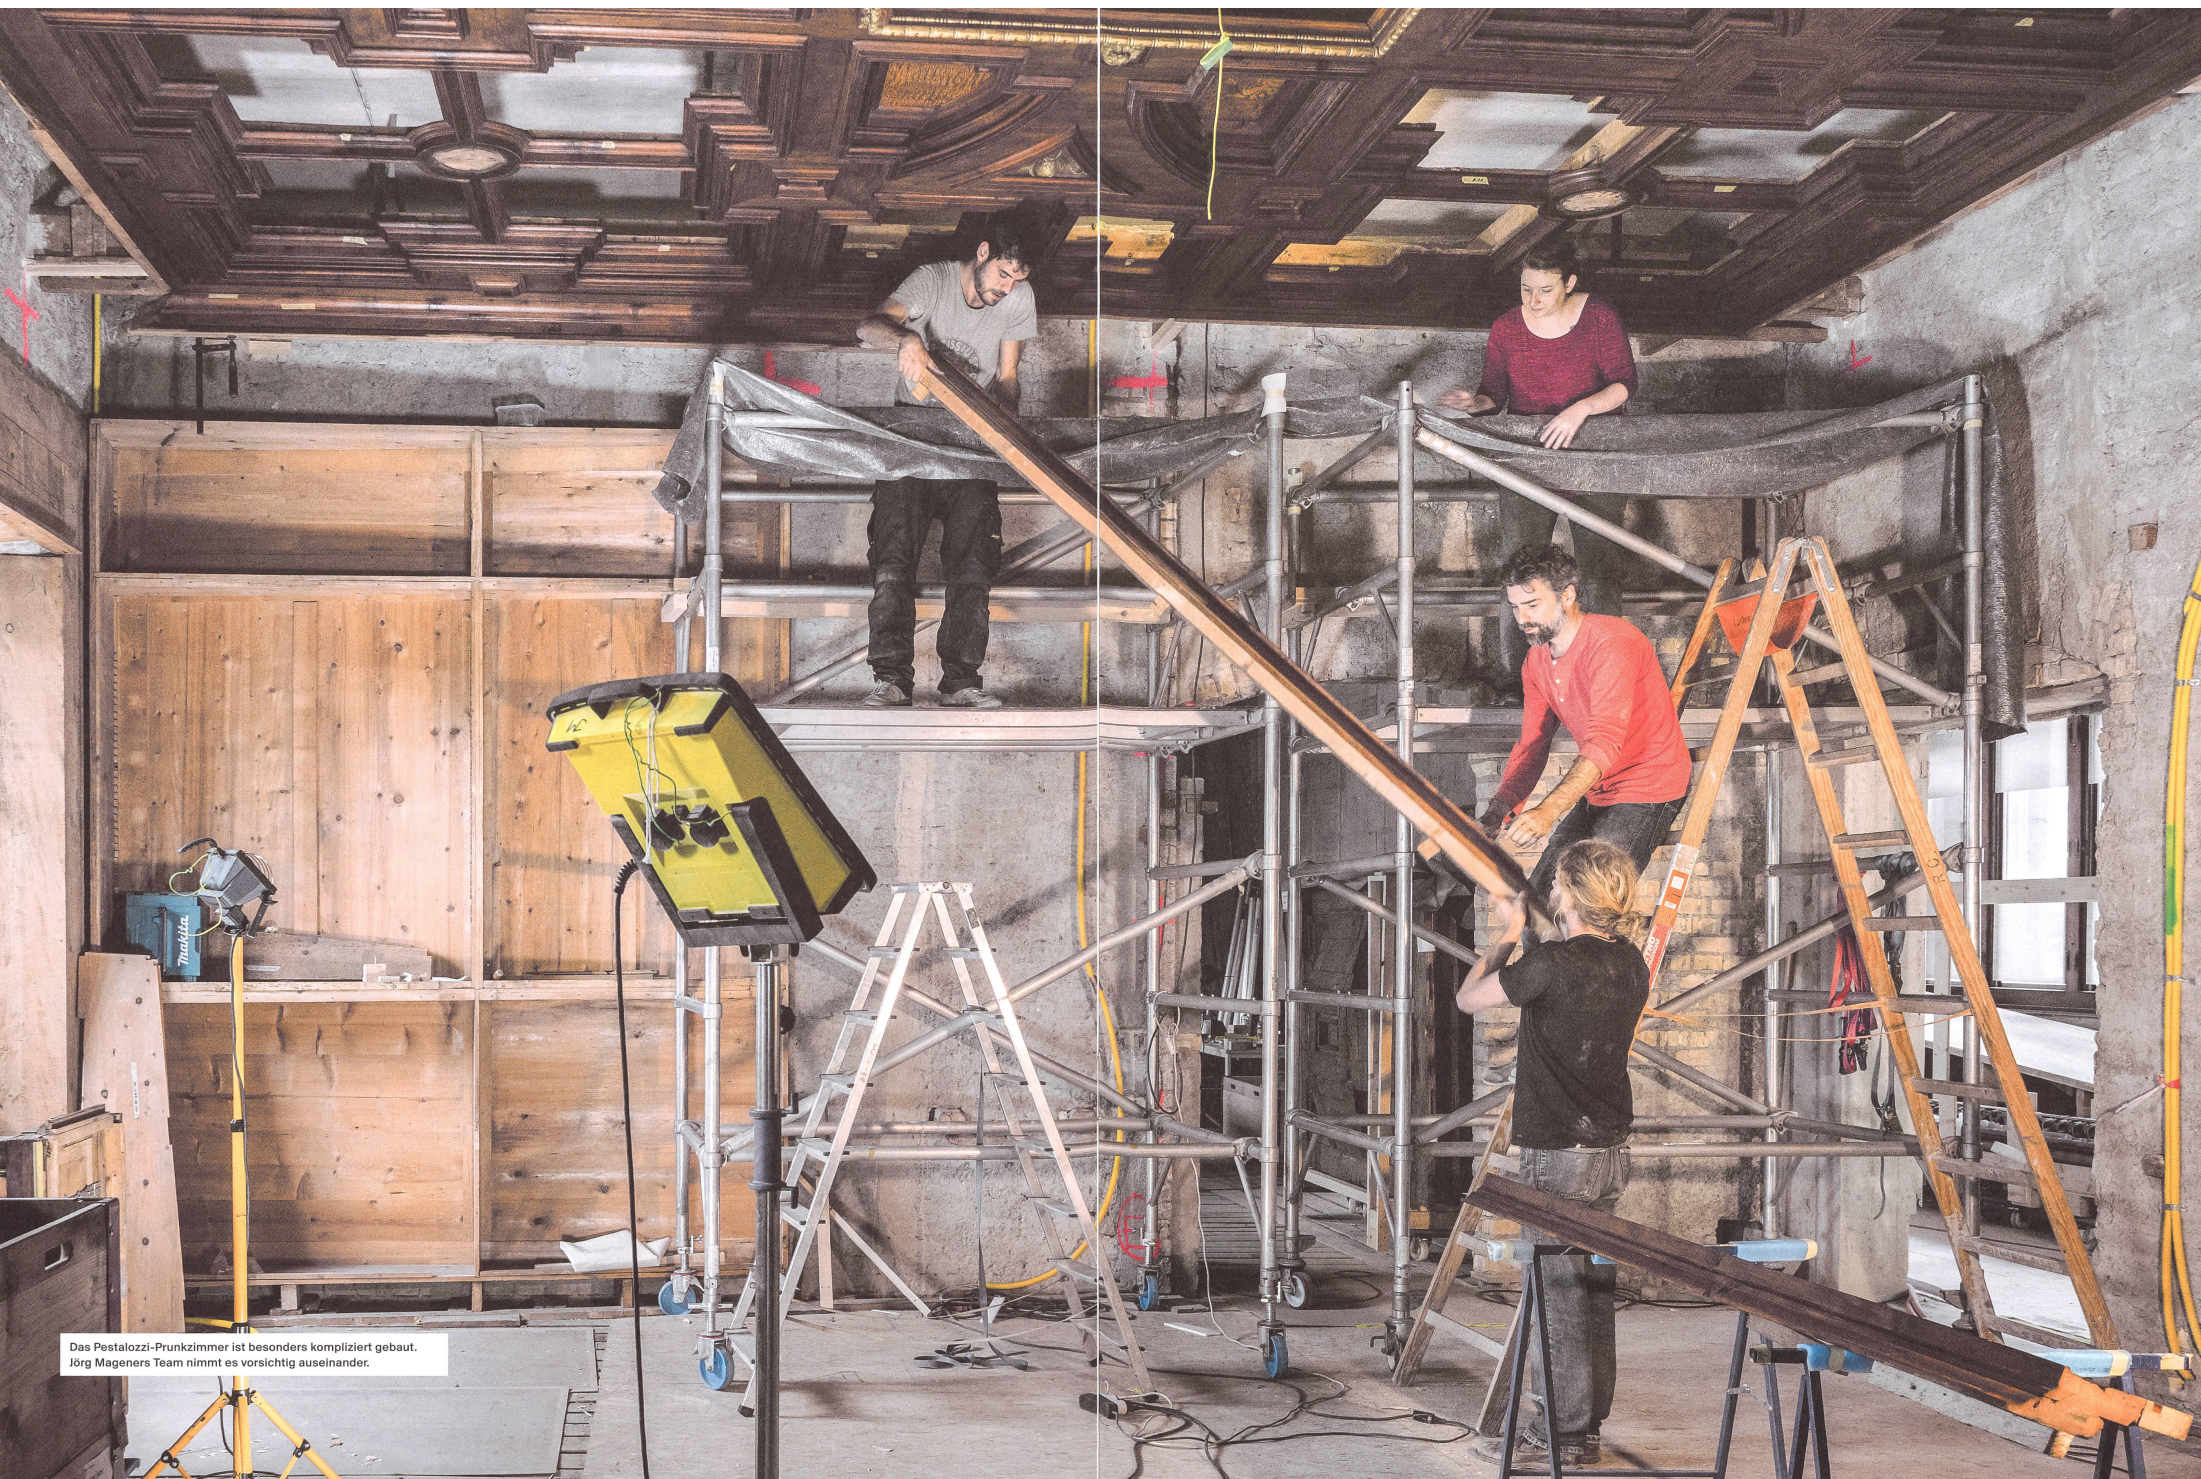
Das Pestalozzi-Prunkzimmer ist besonders kompliziert gebaut. Jörg Mageners Team nimmt es vorsichtig auseinander.

Besonders kompliziert im Aufbau ist das Renaissance-Prunkzimmer aus dem Palazzo Pestalozzi Castelvetro. Es stammt als Einziges nicht aus der Schweiz, sondern aus dem italienischen Chiavenna. Das auf 1585 datierte Zimmer zeigt den damals typischen Aufbau einer Architekturfassade: Sockel, Hauptzone mit Säulen oder Pilastern mit Gebälk und einem Attikaufsatz. Zwei Prunkportale und eine Tür gliedern die Fassade. Das eine Portal ist mit einem intarsierten Bild der Susanna im Bade geschmückt (siehe Umschlagfoto) und führte ursprünglich ins Schlafzimmer des Bauherrn und seiner Gattin. Eine stark kassettierte Decke schliesst den Raum nach oben ab. Das Parkett wurde beim Einbau neu aus Fichtenbohlen und Nussbaumfriesen erstellt. Hier wird deutlich, wie knifflig ein solches Raumpuzzle zu knacken ist. Restaurator Jörg Magener hat die Konstruktion mit seinen sechs Mitarbeitenden intensiv analysiert und sich in die Denkweise der damaligen →

→ Handwerker hineinversetzt. Als Erstes hatten sie die Decke eingebaut, darauf folgten die Wandverkleidungen. «Um ein solches Gefüge zu demontieren, muss man den Anfang finden», erklärt Magener: «Man beginnt mit den zuletzt eingefügten Teilen, dann wird der Ausbau logisch.» Auf Pläne konnte er sich, wie alle anderen Teams, nicht verlassen. Umso mehr half dem Restaurator das Wissen um die historischen Konstruktionen: «Die aufwendigen Verzinkungen waren ursprünglich verleimt. Beim ersten Ausbau der Zimmer hatte man sie einfach abgesägt und nagelte sie beim Einbau ins Museum 1896 schnell wieder zusammen.» Für den erneuten Ausbau musste Mageners Team Hunderte nicht originale Nägel absägen oder herausziehen, die Ausbrüche restaurieren und beim Wiedereinbau durch Schrauben ersetzen.

Der Raumeindruck im wieder eingebauten Prunkzimmer ist gewaltig. Doch wer meint, in einem rechtwinkligen Raum zu stehen, täuscht sich. Der Grundriss folgt einem Parallelogramm, eingebaut in einem rechtwinkligen Raum. Dadurch entstehen an den kurzen Seiten zwei Zwickel. Der eine enthält einen Wandschrank, hinter dem anderen entstand eine zuvor als Putzraum genutzte Nische. Hier haben neu die Steigleitungen und die Beleuchtungselektronik für das gesamte Stockwerk ihren Platz gefunden (siehe «Nichts ab Stange», Seite 21. «Die spitzen Winkel haben den Ein- und Ausbau nicht gerade erleichtert», sagt Restaurator Jörg Magener.

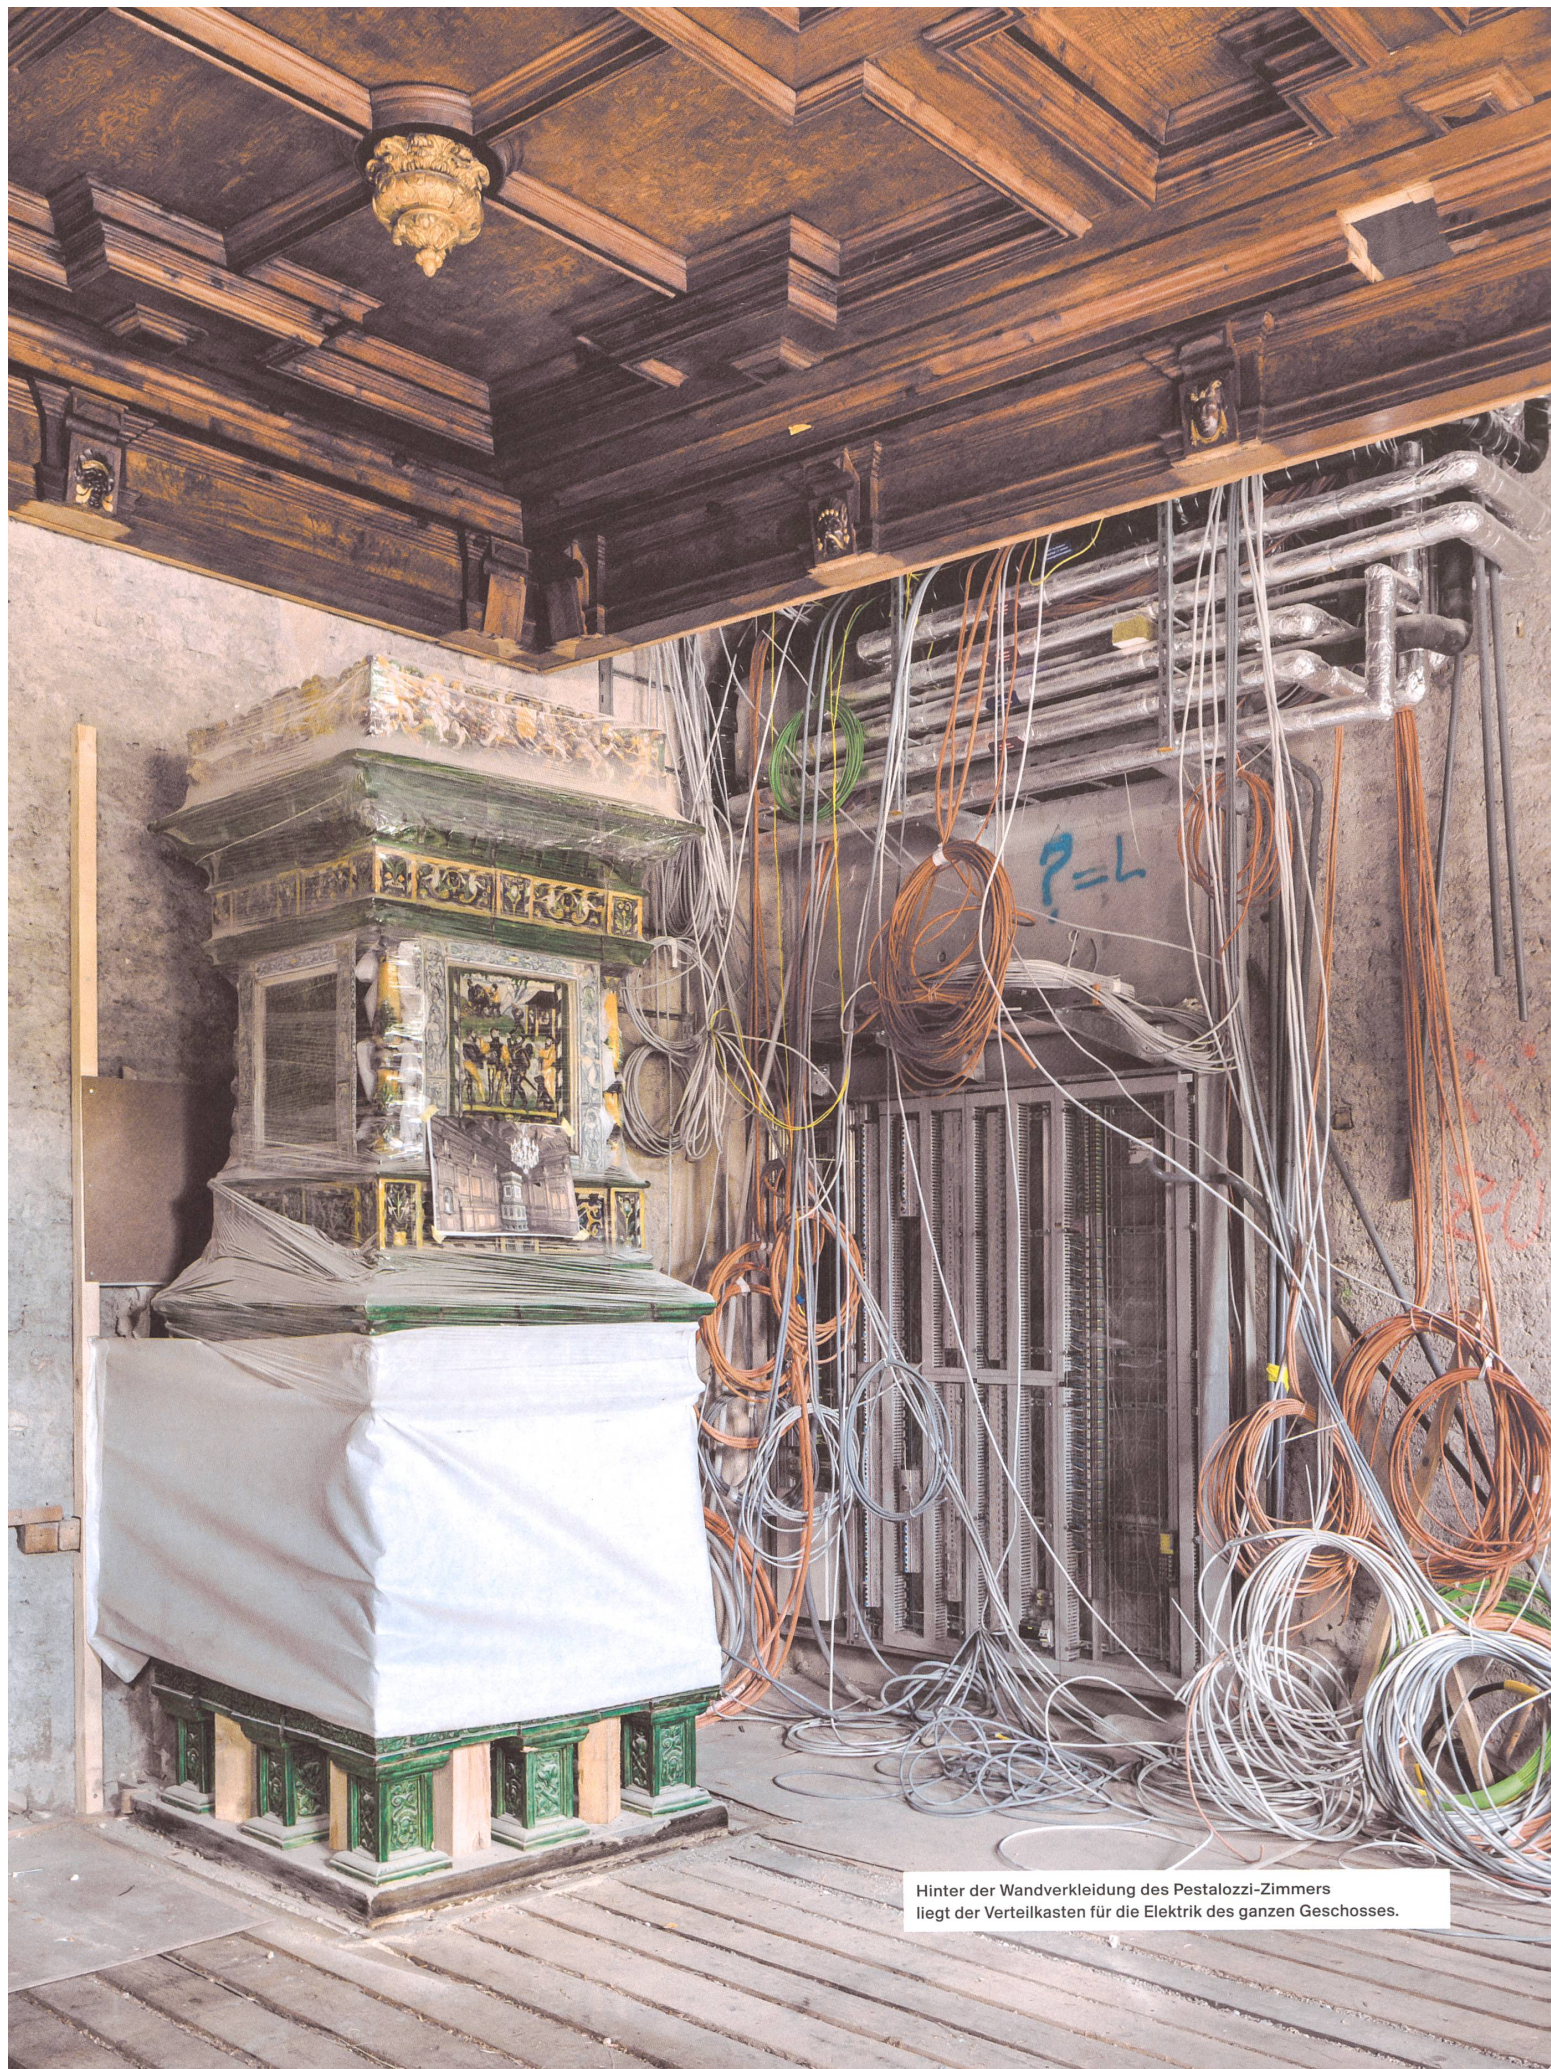
Hinter der Wandverkleidung des Pestalozzi-Zimmers  
liegt der Verteilkasten für die Elektrik des ganzen Geschosses.
