**Artikel:** Umbauten im städtischen Korn- und Lagerhaus Rorschach

**Autor:** Keller, E.

## Umbauten im städtischen Korn- und Lagerhaus Rorschach.

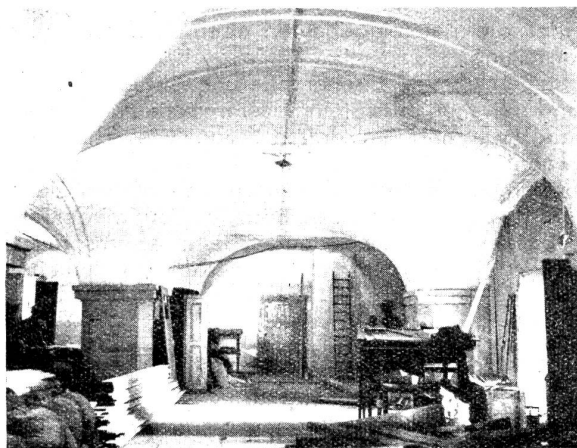
Abbildung Nr. 1.  
Gewölbte Decke des Erdgeschosses.

Das Erdgeschoß zeigt Gewölbebau, während in den folgenden drei Stockwerken die Decke durch hölzerne Doppelunterzüge gestützt wurde. Die Föhren- und Tannenholzbalken mit dem Querschnitt 27/22 cm wurden im Abstand von 80 cm in der Längsrichtung des Kornhauses gelegt und über den Pfeilern mit kräftigen Sattelhölzern unterstützt.

Die Bilder zeigen den Zustand von Unterzügen vor und nach dem Umbau. Auf Abbildung Nr. 1 sind die Gewölbe des Erdgeschosses zu sehen. Abbildung Nr. 2 zeigt die zufolge Biegung sich geöffnete Stoßfuge der Unterzüge, Abbildung Nr. 3 einen zerstörten Pfeiler im dritten Stock. Abbildung Nr. 4 bringt die neu eingebauten eisernen Unterzüge zur Darstellung.

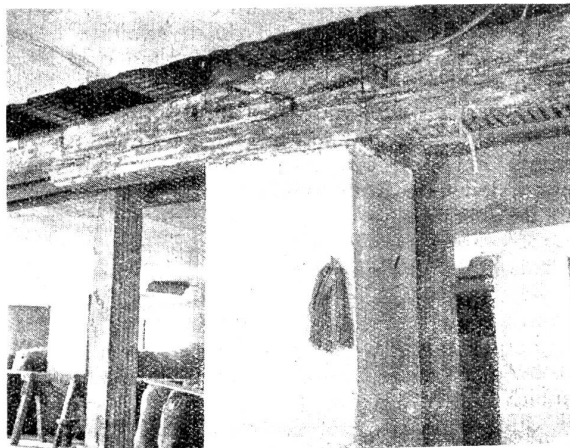
Abbildung Nr. 2.  
Geöffnete Stoßfuge über dem Pfeiler.

Die Ursachen für die Bauauffälligkeit der Unterzüge des Kornhauses mögen einerseits in den Setzungen während der Bauzeit und in diesen Bodensenkungen liegen, sind aber andererseits in den Belastungen durch den Lagerhausbetrieb zu suchen. Daher wurde die Auswechslung der hölzernen gegen eiserne Unterzüge, unter gleichzeitiger Instandstellung schadhafter Pfeiler, dringend nötig.

Es werden wieder Doppelunterzüge eingebaut, bestehend aus Breitflanschträgern DIP 26, mit 800 bzw. 600 mm Abstand, freitragend gestoßen, je alle 2 m durch Rohr und Schraube unter sich verbunden.

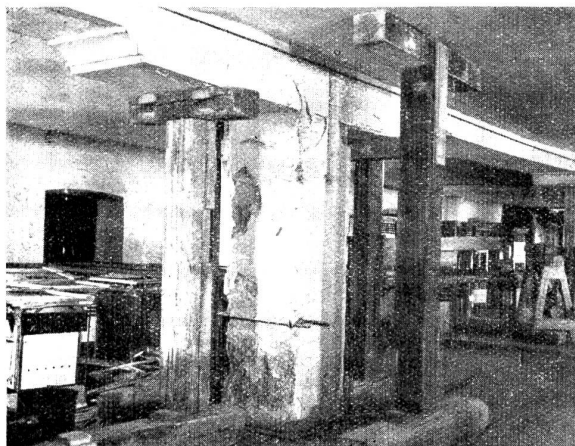
Abbildung Nr. 3.

Schadhafter Pfeiler im III. Stock, äußerlich wahrnehmbare Brucherscheinungen an Unterzug und Sattelhölzern.

Gleichzeitig werden im ersten, zweiten und dritten Stock die Unterzüge und Pfeiler umgebaut. Die Bruchsteinpfeiler sind bis zum dritten Stockwerk noch durchaus gesund und tragfähig; nur unbedeutende Ausbesserungen werden nötig. Im dritten Stock werden die Pfeiler abgebrochen und durch armierte Betonsäulen ersetzt. Dagegen müssen in allen drei Stockwerken die Unterzüge ausgewechselt werden. Nachmessungen ergaben, daß sich im Laufe von bald 200 Jahren das Kornhaus um 17 bis 30 cm seewärts gesenkt hat und die Unterzüge übermäßig durchhängen, teilweise über den Pfeilern gebrochen waren und damit einzelne Pfeiler in Mitleidenschaft zogen. Die fortwährenden Bodensenkungen längs des Bodenseeufers sind eine schon längst bekannte Tatsache. So wurde festgestellt, daß sich der Nullpunkt des Bodenseepegels, an der Südostecke (Landseite) des Kornhauses erstellt, in den Jahren 1890 bis 1930 um 59 mm senkte, d. h. im Jahresdurchschnitt um ziemlich genau 1,5 mm herunterging. Umgerechnet auf die 185 Jahre seit Erstellung des Kornhauses, ergäbe sich eine Senkung von rund 28 cm. Zeugen dieser — wenn auch langsamen und ungefährlichen — Bodensenkung sind übrigens auch die alten Häuser

Eine kräftige Eisenerneuerung sichert den Verband der alten Bruchsteinpfeiler im ersten und zweiten Stock, während im dritten Stock, wie schon oben erwähnt, neue armierte Betonsäulen erstellt werden. Zusammen mit dem außerordentlich kräftigen Gebälk wird das Kornhaus nach dem Umbau wieder allen Anforderungen eines Lagerhausbetriebes entsprechen.
