Ausgrabungen in Augst und Kaiseraugst im Jahre 1975

von Teodora Tomasevic-Buck

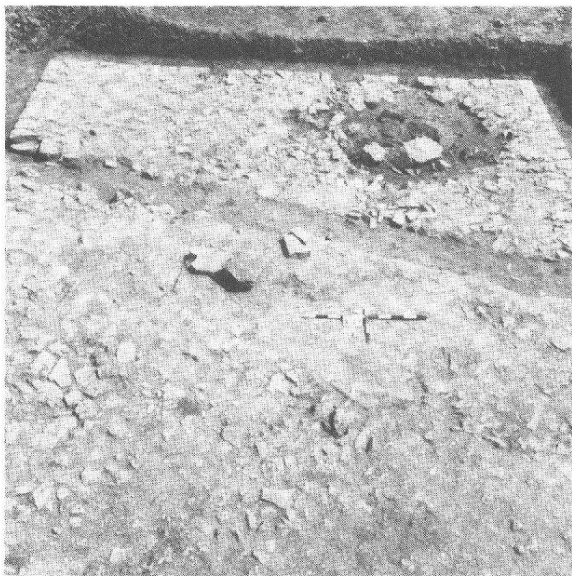
Abb. 9 Augst, Parz. 464/465. N2 Lärmschutzwall. Unterbau eines Denkmalpostamentes aus Kalkstein und Mörtel, beschädigt durch zwei Störungen: die dunkle Querspur rührt von einer modernen Leitung; rechts oben liegt eine kreisförmige Störung.

gebnisse nachliefern sollte. An der Südseite der Westtorstrasse wurde die Nordfront zweier Bauten untersucht, zwischen denen – als kleine Sensation – der Unterbau eines Denkmals zum Vorschein kam (Abb. 9 und 10), das vermutlich in einem Garten gestanden hatte, und dessen Aufbau in rotem Sandstein ausgeführt war.

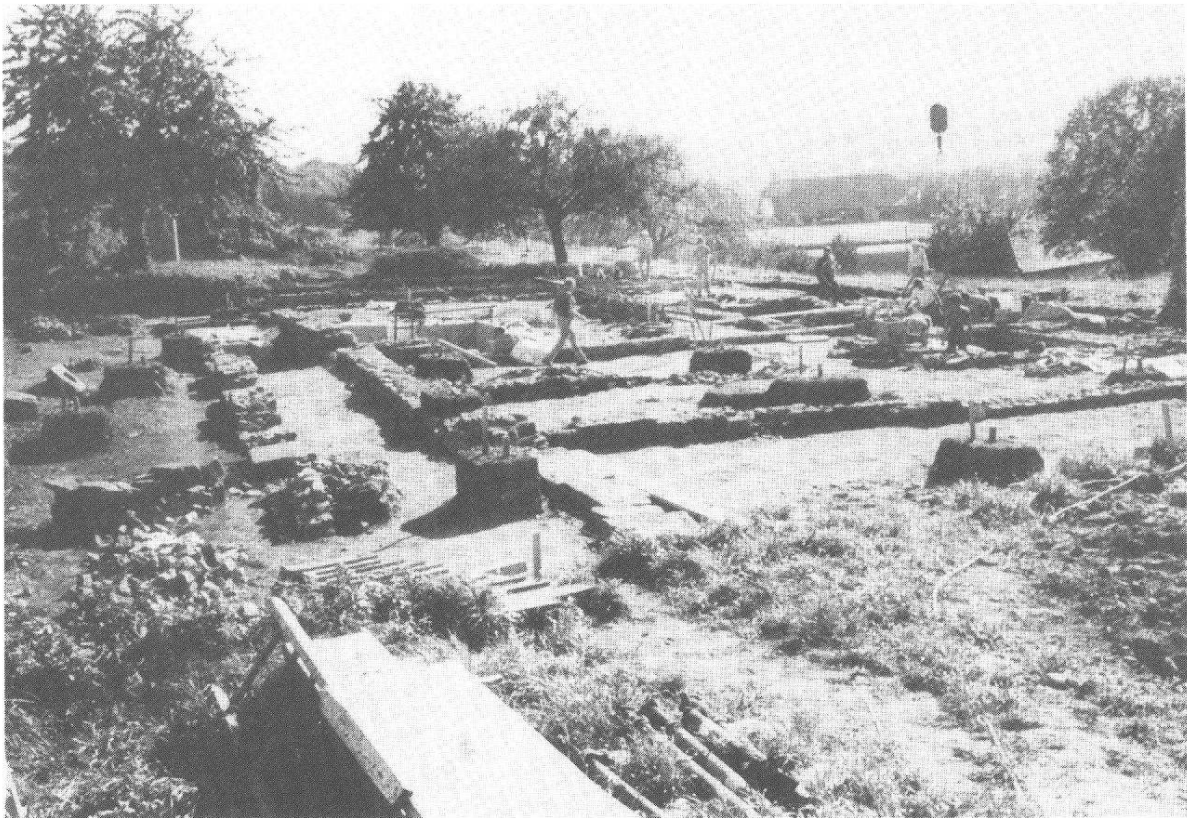
Abb. 15 Augst, Parz. 193/194. Kindergarten. Übersicht über die Ausgrabungsfläche von Nordosten. Links im Bild eine Porticus, markiert durch Steinquader als Säulenunterlagen. Anschliessend Hauskomplex mit Inneneinteilung.

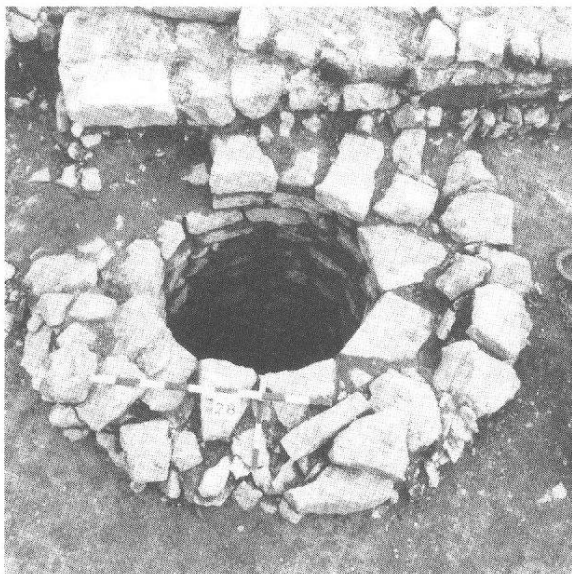
Abb. 20 Augst, Parz. 193/194. Kindergarten. Brunnenfassung aus Kalksteinquadern, vgl. Abb. 17.

Unser Wunsch, auch den Brunnen (Abb. 17 und 20) auszuheben, war wegen des hohen Grundwasserspiegels (bereits auf ca. 10 m Tiefe) nicht erfüllbar. Vielleicht werden wir beim nächsten Versuch mehr Glück haben, weil der Brunnen zugänglich und erhalten bleibt und in die Grünfläche des Kindergartens integriert wird.

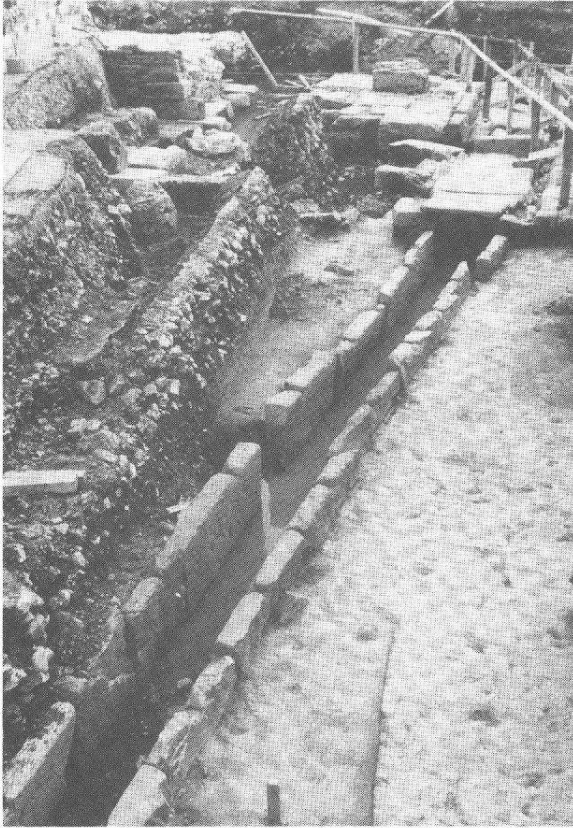
Abb. 35 Kaiseraugst, Parz. 1+3. Westtor. Übersicht von Osten. Im Vordergrund Kanal mit z.T. erhaltener Überdeckung. Im Hintergrund stark zerstörter Südturm des Westtors.

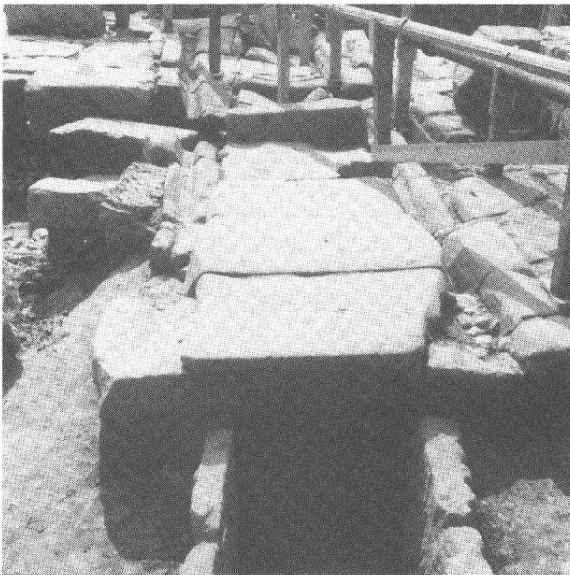
Abb. 36 Kaiseraugst, Parz. 1+3. Westtor. Detailaufnahme von Osten. Abwasserkanal mit Deckplatten und Karrengeleisen.
