**Artikel:** Zur relativen Chronologie der Bauteile der Südostecke von Insula 29, Augst 1979

# Zur relativen Chronologie der Bauteile der Südostecke von Insula 29, Augst 1979\*

Urs Müller

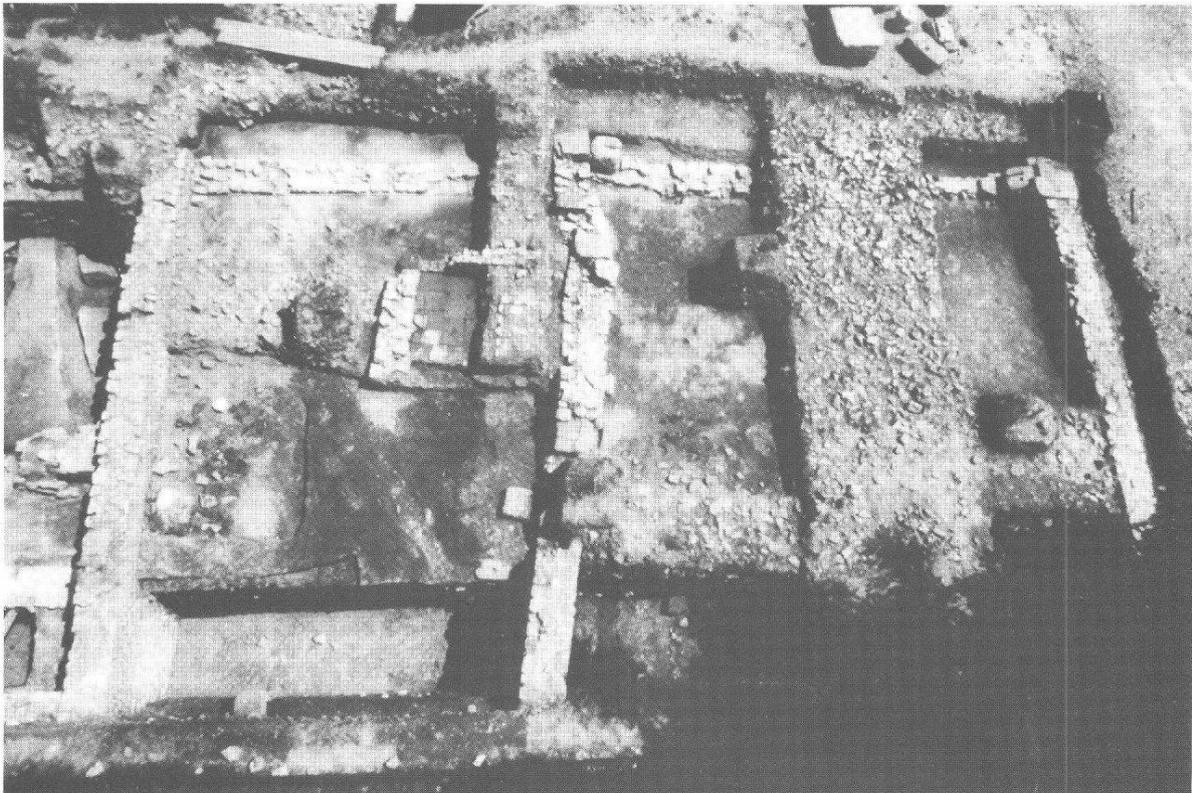
*Abb. 3* Grabungs-Südhälfte von W.

Gegen N wird dieser Gebäudeteil durch die mehrphasige «Brandmauer» MR 7, gegen O durch die Ausenmauer MR 29 und gegen S durch die Ausenmauer MR 15 begrenzt. Die untersuchte Innenfläche beträgt  $15,50 \times 8,40$  m.

#### Südhälfte (Abb. 3)

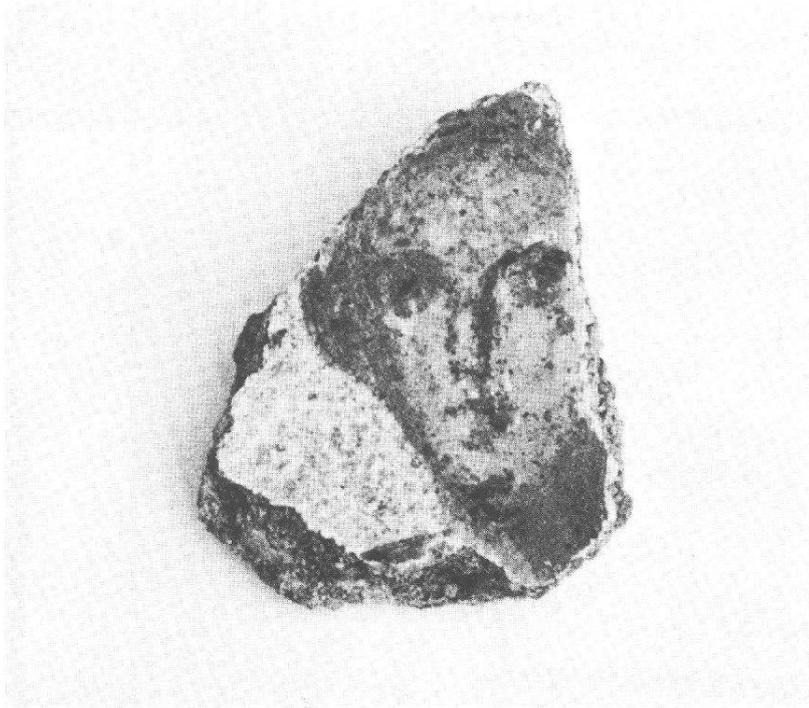
Abb. 15 Bemaltes Wandverputzstück aus der Planierschicht 4a.

In dieser Planierschicht aus Bauschutt, gelbem Lehm und Wandverputz wurde das mit einem Frauengesicht bemalte Fragment gefunden (Abb. 15).
