**Zeitschrift:** Jahresberichte aus Augst und Kaiseraugst  
**Herausgeber:** Augusta Raurica  
**Band:** 7 (1987)

**Artikel:** Ausgrabungen in Kaiseraugst im Jahre 1983  
**Autor:** Müller, Urs  
**DOI:** <https://doi.org/10.5169/seals-395456>

## Ausgrabungen in Kaiseraugst im Jahre 1983

Urs Müller

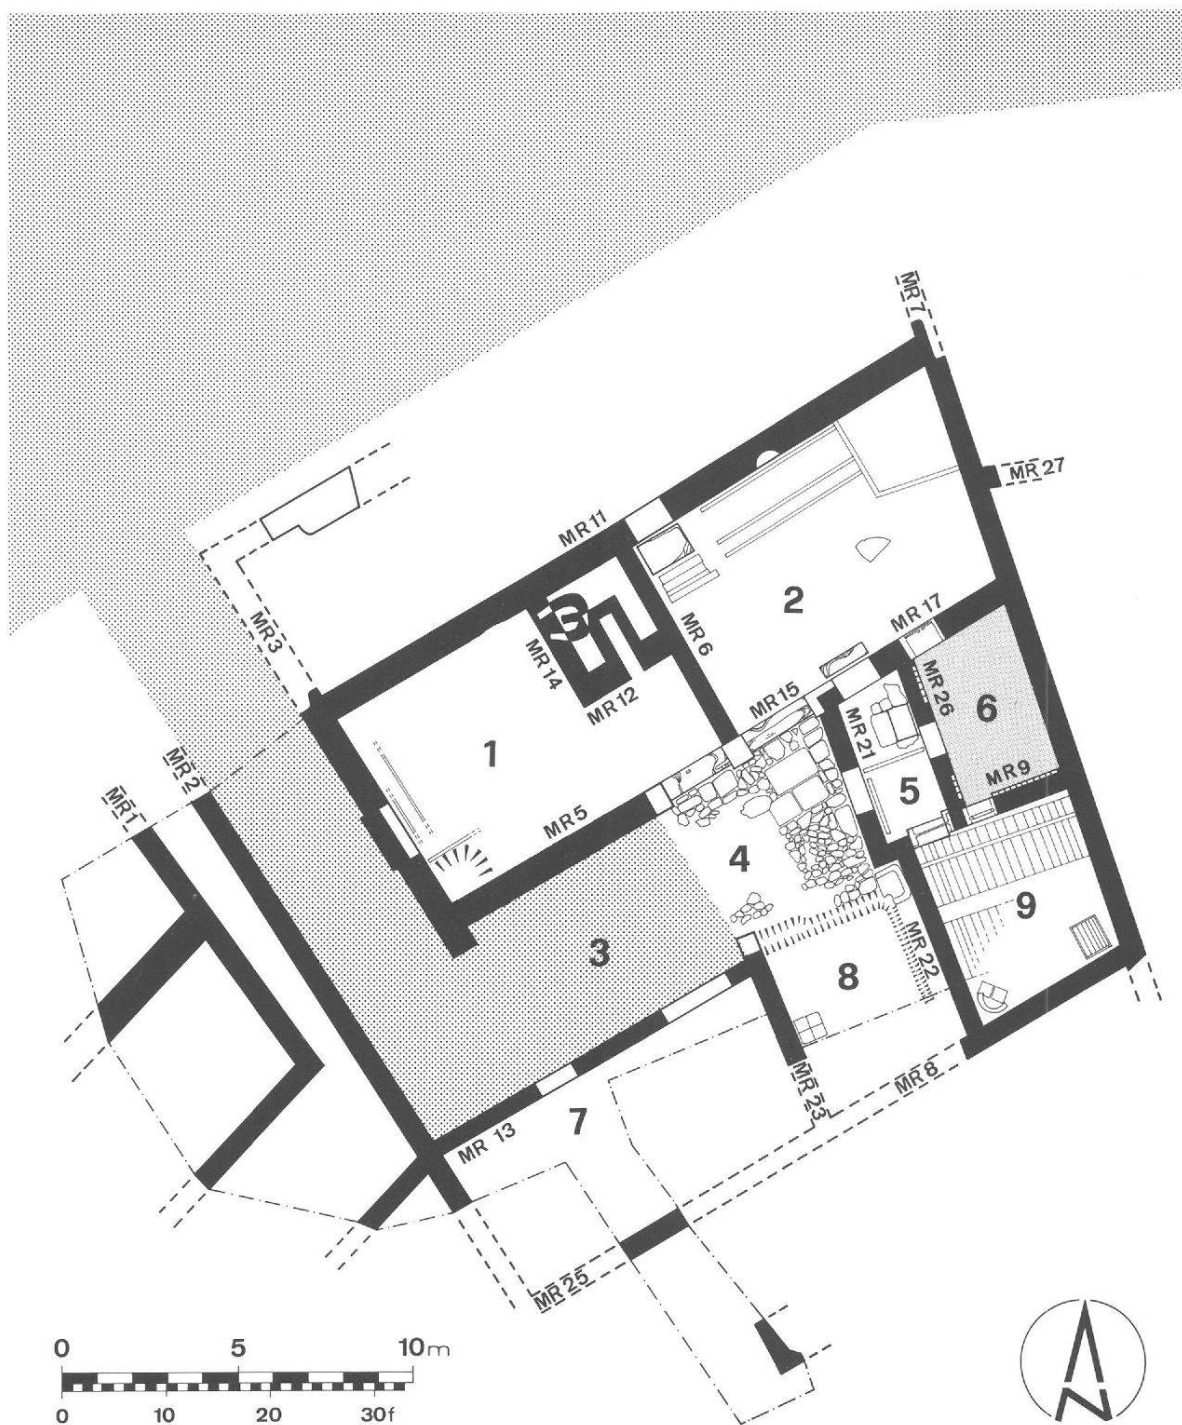
Abb. 2 Kaiseraugst, Parz. 255/257, Schmidmatt. Grundriss M. 1:250. Keller West (1): in der NO-Ecke Räucher-kammer, darunter Reste eines Töpferofens; Keller Ost (2): in der NO-Ecke Speisekammer; L-förmige Zufahrtsrampe (3) zum Innenhof (4); Korridor (5) mit Sodbrunnen im N; hypokaustierter Raum (6); Remisenraum (7); Schlachtere (8); Esskammer (9) mit Bretterboden und «Cheminée» in der SW-Ecke.

Südlich der Landstrasse gegenüber der Abzweigung ins Dorf Kaiseraugst (Mühlegasse) war eine Überbauung durch elf Reiheneinfamilienhäuser geplant. Die Fläche einer ersten Bauetappe wurde untersucht. Der Grundriss (Abb. 2) einer L-förmig mittels Rampe an die römische Durchgangsstrasse Basel-Vindonissa angeschlossenen Gebäudeanlage konnte freigelegt werden. Stellenweise waren die Mauern 3,20 m hoch erhalten.

In dieser Vorratskammer hatten sich Reste von gegen 40 zerbrochenen Gefässen (Abb. 8) erhalten. Die Innenecke der L-förmigen Rampe (Abb. 2,3), die auf einen mit grossen Platten ausgelegten Innenhof führt, wird durch einen zweifach gefasten Stützpfeiler begrenzt (Abb. 9). Eine Fensterachse zeigt quer durch den Korridor (Abb. 2,5) in den hypokaustierten Raum (Abb. 10). In diesem mit Hohlboden und dreiseitig mit Wandröhren (*tubuli*) beheizten Raum (Abb. 2,6) lag ein aus einem Obergeschoss verstürztes eisernes Fenstergitter (Abb. 11).

Entsprechend der Topographie wird der Grundriss gegen O spitzwinklig durch eine Parzellentrennwand (*paries communis*) begrenzt. Danach richtet sich die West-Begrenzung des Korridorraumes mit dem Sodbrunnen, des hypokaustierten Raumes und des Wohnraumes im S (Abb. 2,9) mit Cheminée (Abb. 12). An diesen schliesst im W ein auf den Innenhof (Abb. 2,4) führender Gewerberaum (Schlächtereie) mit Feuerstelle, Dachwassersammler und Abflussgraben (Abb. 2,8) an. Der Raum (Abb. 2,7) entlang der Zufahrt dürfte als Remise oder Stallung gedient haben.

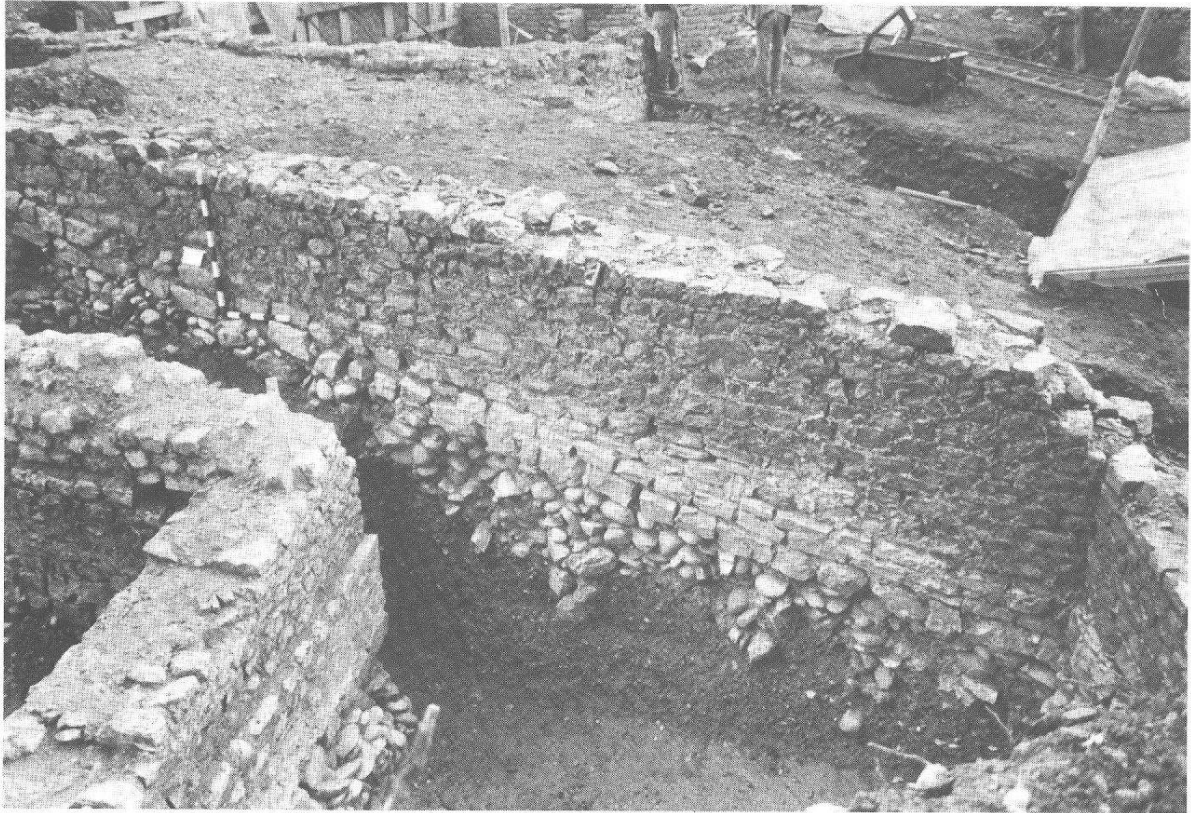
*Abb. 3* Kaiseraugst, Parz. 255/257, Schmidmatt, Aufsicht auf die gestuften Mauerzüge des Hauses West. Im Mittelgrund Abwicklung der Haus-Trennmauer mit fallendem Vorfundament über kegelförmigen Fundamentschüttungen, dahinter L-förmige Zufahrtsrampe. Ansicht von SSW.

Im W konnten leicht abgewinkelt drei parallele Mauerzüge eines in der Höhe gestuften Hauses angeschnitten werden. Die Trennmauer zum Haus Mitte steht auf einem rampenartigen Vorfundament auf kegelförmig geschütteten Fundamenten (Abb. 3). Drei parallele Raumreihen strukturieren das Haus Mitte – wie ein Blick (Abb. 4) auf die Zugangsachse der L-förmigen Rampe zeigt. Im N liegt der Kellerbereich: im W ein Vorratskeller (Abb. 2,1), in dem sich mehrere Liter verkohlter Getreidekörner fanden und in dessen NO-Ecke eine Räucherammer (Abb. 5) über Resten eines kleinen Töpferofens (Abb. 6) eingefügt war. Der Keller Ost (Abb. 2,2) diente als Küche. Zudem war in seiner NO-Ecke eine Holzkammer eingebaut, wie Löcher von Balken bzw. Schwellbalken in der Stützmauer und vertikale Abdrücke der Bretterausfachung im Wandverputz (Abb. 7) zeigen.

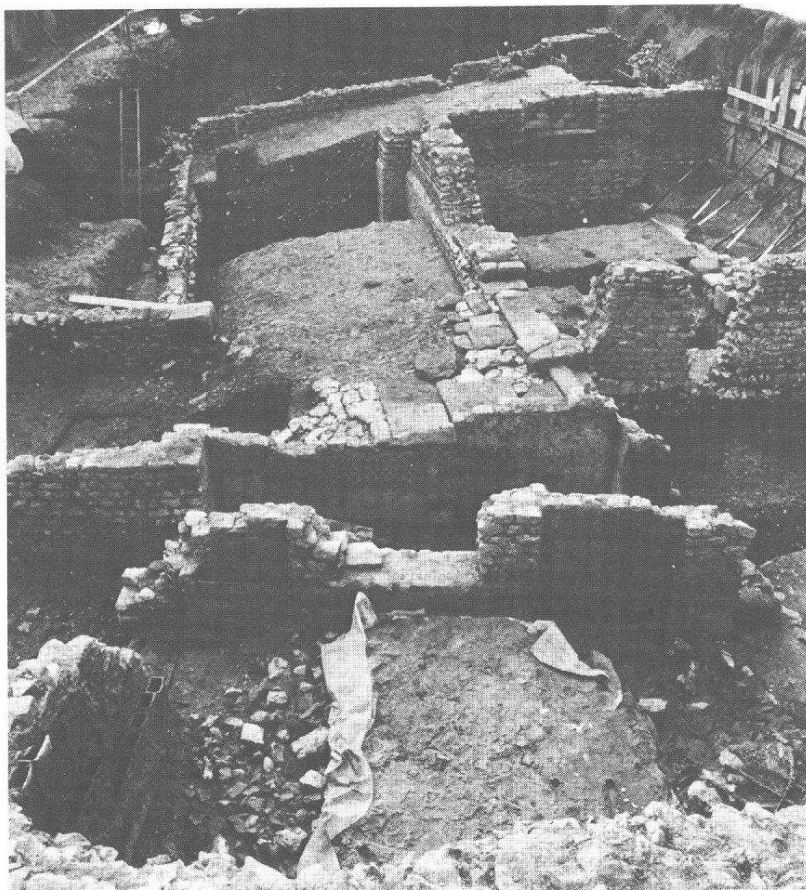
Abb. 4 Kaiseraugst, Parz. 255/257, Schmidmatt. Blick auf die Zugangsachse. Im Hintergrund L-förmige Rampe; mit Platten belegter Innenhof. Korridor mit Fensterbrüstung und vorne hypokaustierter Raum mit Warm-lufttröhen (*tubuli*) an den Wänden. Aufsicht von WNW.

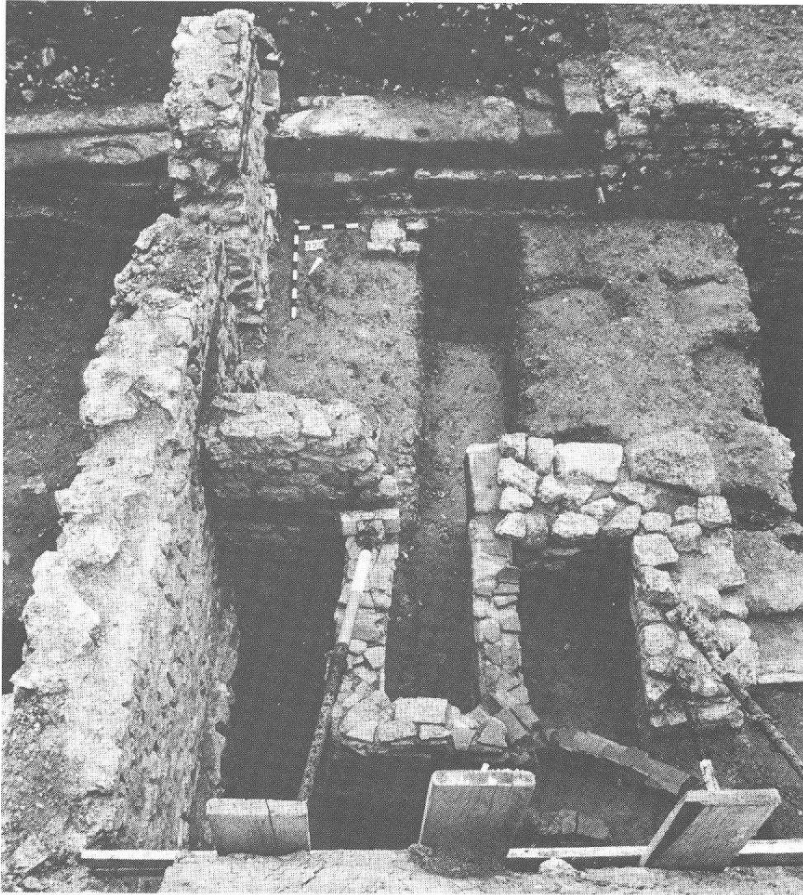
Abb. 5 (oben) Kaiseraugst, Parz. 255/257, Schmidmatt. Aufsicht auf die Reste einer Räucherammer im Keller West, vorne Reste eines Töpferofens. Aufsicht von NNW.

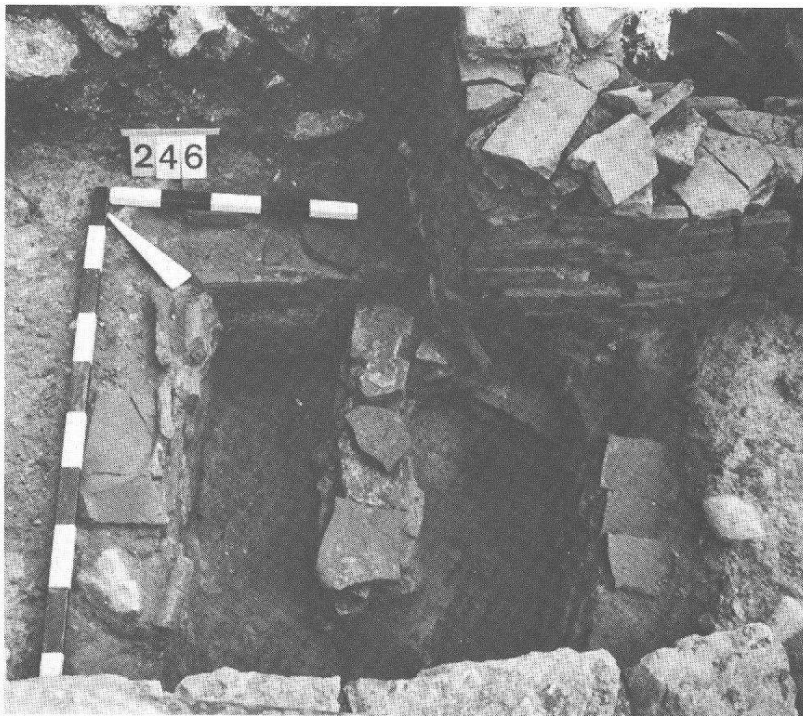
Abb. 6 (unten) Kaiseraugst, Parz. 255/257, Schmidmatt. Reste eines Töpferofens unter der Räucherammer in Keller West. Aufsicht von SW.

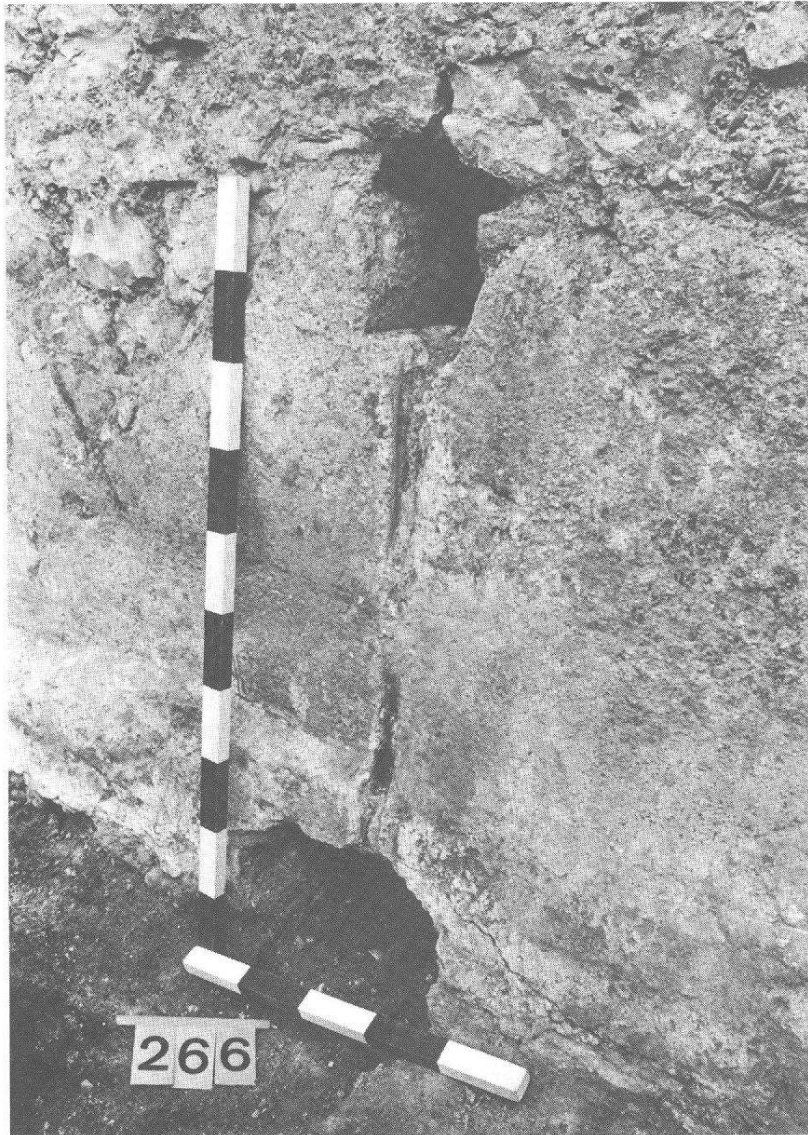
*Abb. 7* Kaiseraugst, Parz. 255/257, Schmidmatt. Keller Ost: zwei Balkenlöcher und Abdruck der vertikalen Füllbretter der ganz aus Holz gezimmerten Vorratskammer. Blick von OSO.

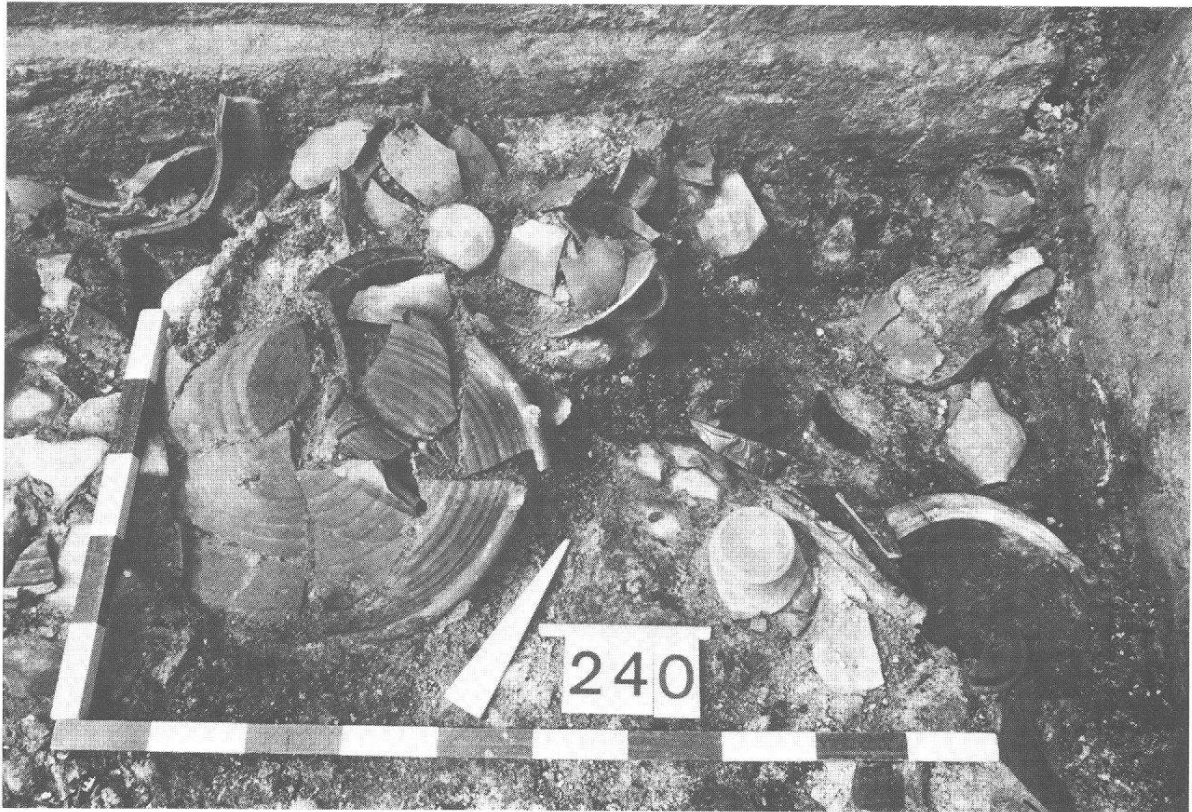
*Abb. 8* (links oben) Kaiseraugst, Parz. 255/257, Schmidmatt. Keller Ost, NO-Ecke: Zerbrochenes Geschirr aus der Vorratskammer. Blick von SSO.

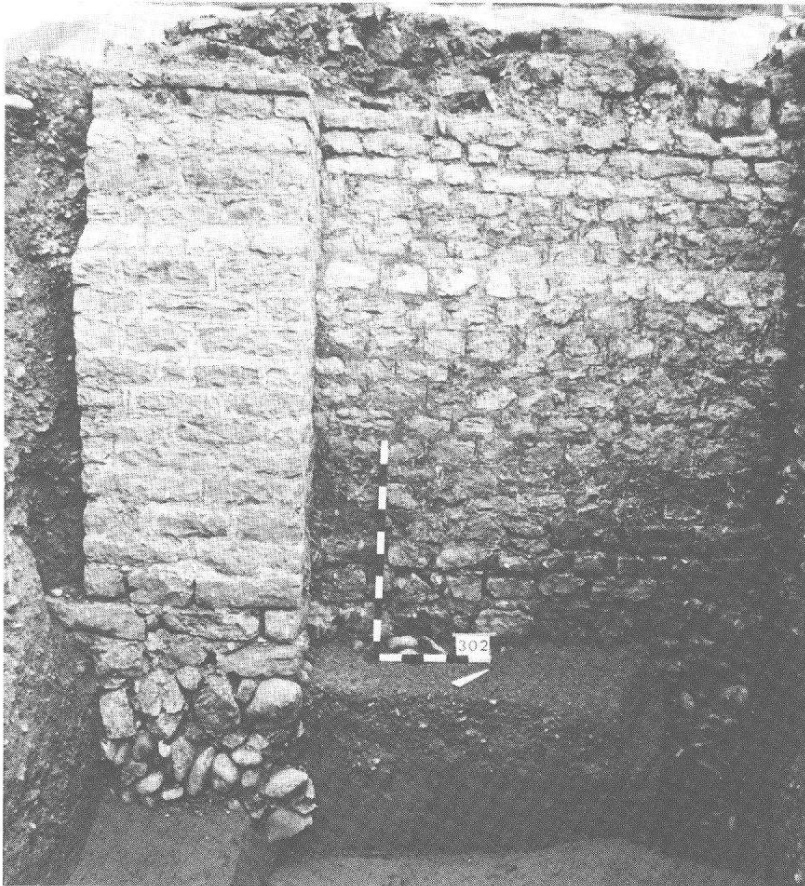
*Abb. 9* (links unten) Kaiseraugst, Parz. 255/257, Schmidmatt. Zufahrtsrampe. Zweifach gefaster Stützpfeiler der Umfassungsmauer Keller West. Ansicht von SSO.

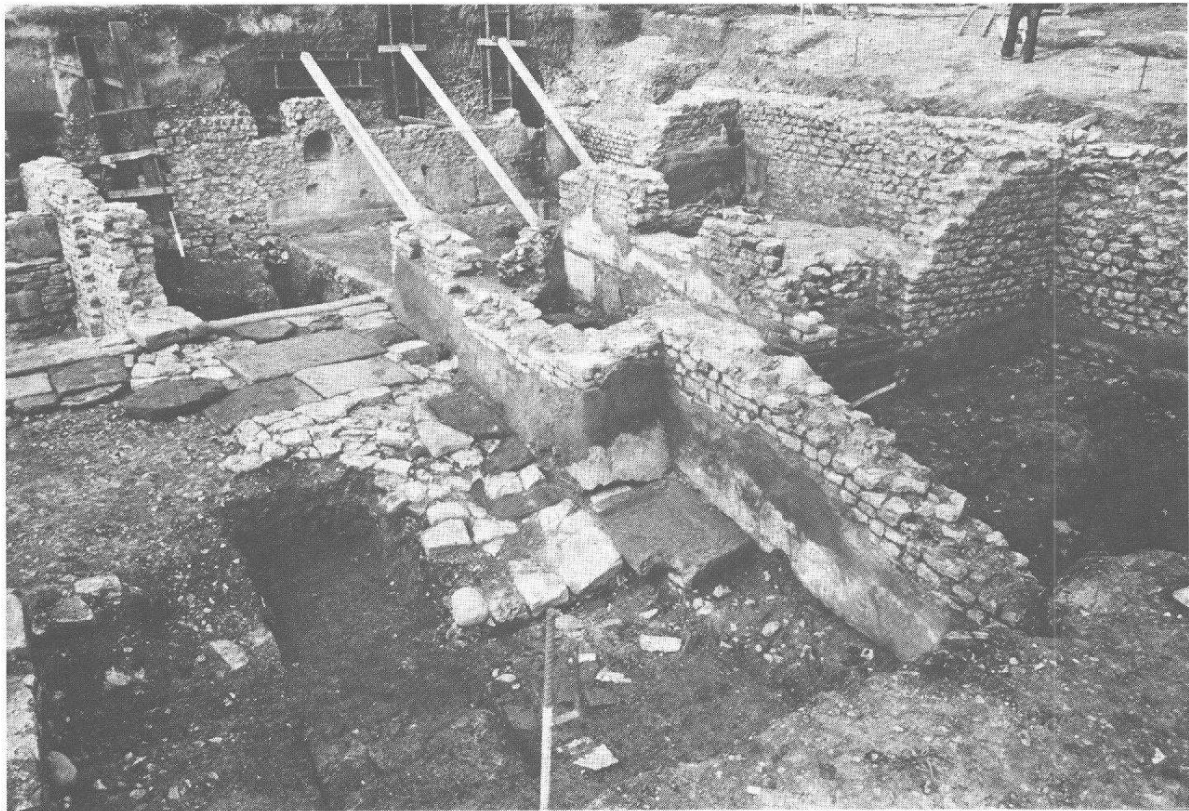
*Abb. 10* (rechts oben) Kaiseraugst, Parz. 255/257, Schmidmatt. Im Vordergrund Innenhof und Schlächtere; im Mittelgrund Korridor mit geometrischer Wandbemalung, Fensterbrüstung zum hypokaustierten Raum; im Hintergrund Keller Ost mit Wandnische, rechts Negativspuren der gezimmerten Vorratskammer. Ansicht von S.

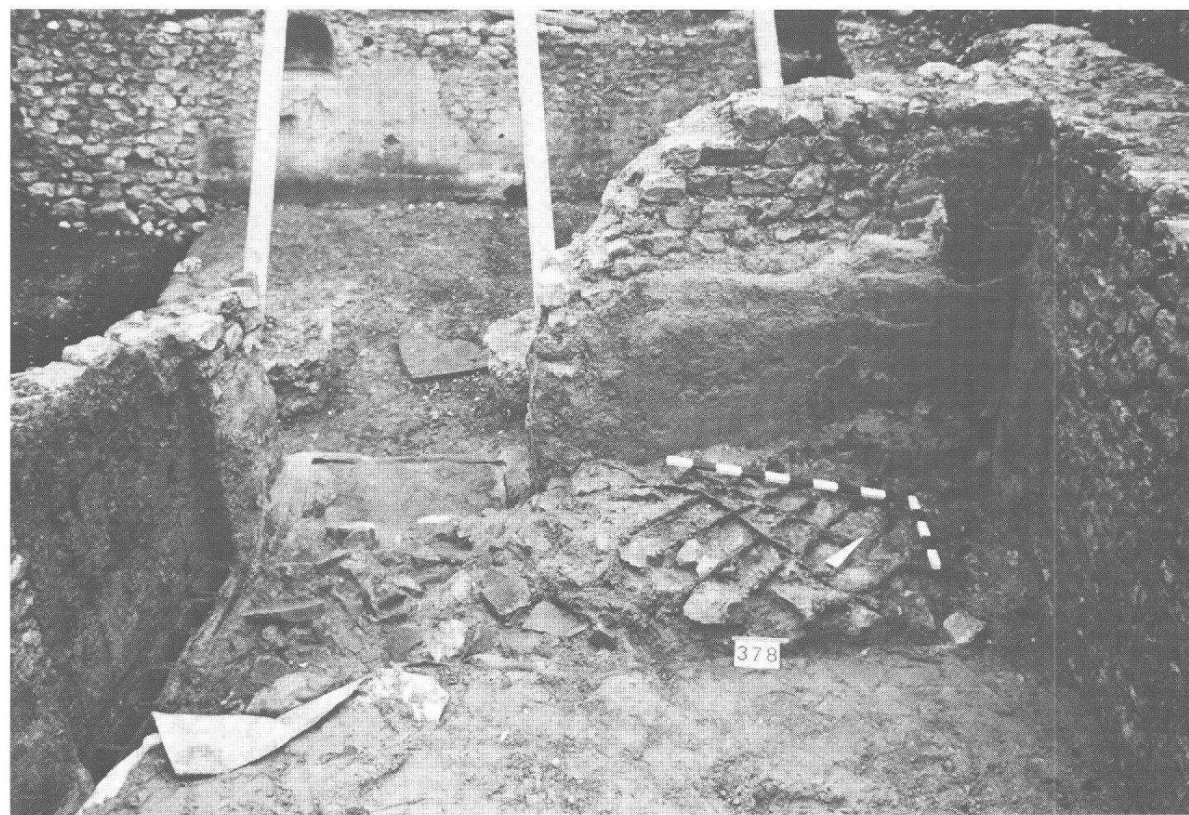
*Abb. 11* (rechts unten) Kaiseraugst, Parz. 255/257, Schmidmatt. Hypokaustierter Raum. Rechts eisernes Fenstergitter aus Obergeschoss verstürzt, dahinter und vorne links *tubuli*. Ansicht von SSO.

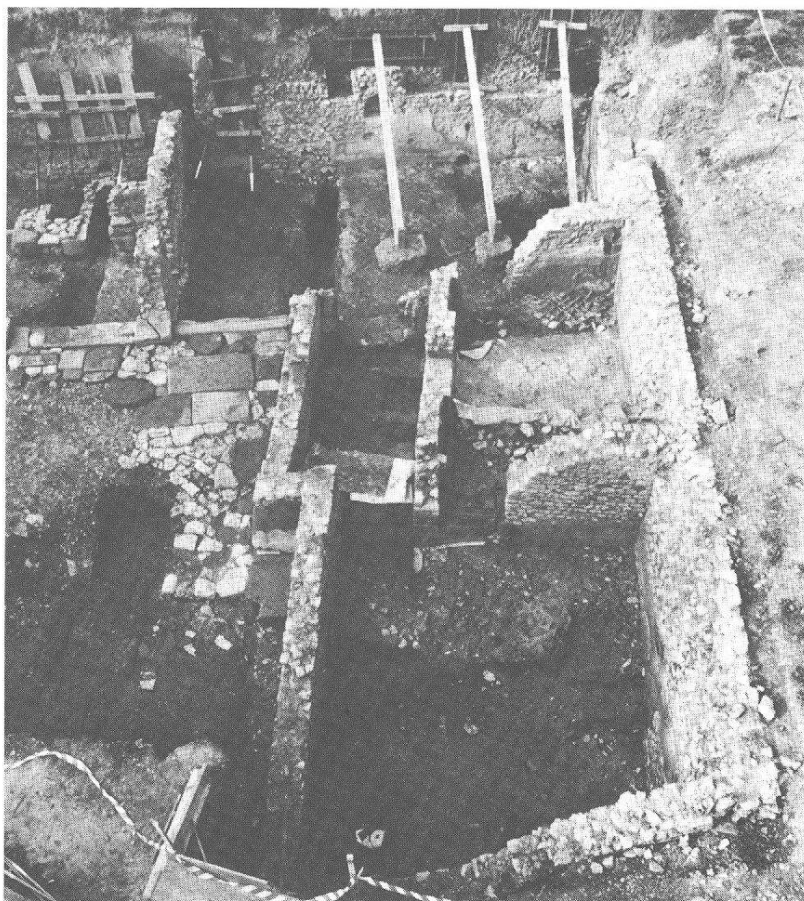
*Abb. 12* Kaiseraugst, Parz. 255/257, Schmidmatt. Aufsicht auf den Gebäude-Ost-Teil.

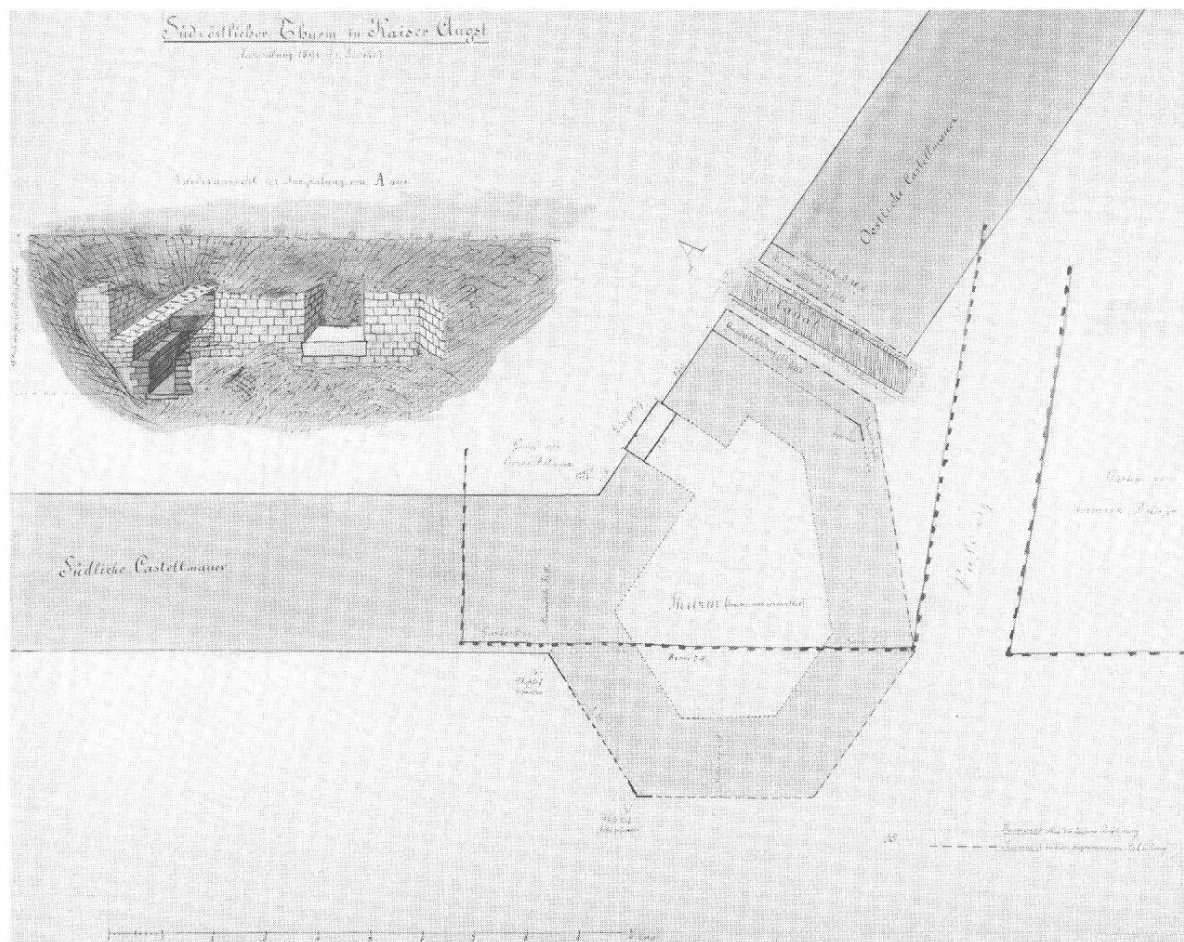
Abb. 13 Kaiseraugst, Parz. 89, Oechslin, Kastell-SO-Ecke, Turm 8. Aquarellierte Planaufnahme von Theophil Burckhardt-Biedermann aus dem Jahre 1890 (Plan Nr. 1890.01.600).

Im Jahre 1893 veröffentlichte Th. Burckhardt-Biedermann<sup>4</sup> seine Grabungsergebnisse zum Südost-Eckturm des Kastells. Die Kastell-Süd- und Kastell-Ost-Mauer treffen hier in einem stumpfen Winkel von  $127,5^\circ$  aufeinander. Auf seinem kolorierten Plan (Abb. 13) sind an der Kastell-Aussenseite drei Mauerwinkel als gefunden eingezeichnet. Beim Winkel Kastellmauer/Süd-Turm (Abb. 14: W1) schreibt er «9 Fuss tief gefunden», daran anschliessend beim Winkel Turmecke gegen O (W2) «9 Fuss tief (Ecke gefunden)» und beim Winkel Kastellmauer/Ost-Turm (W3) «gefunden, Bekleidung fehlt». Auf Grund dieser Befunde ergänzt er eine polygonale Aussenseite des Südost-Turmes. Der Innenraum wird parallel zur Aussenform ebenfalls polygonal vermutet (in Abb. 13 gepunktet).

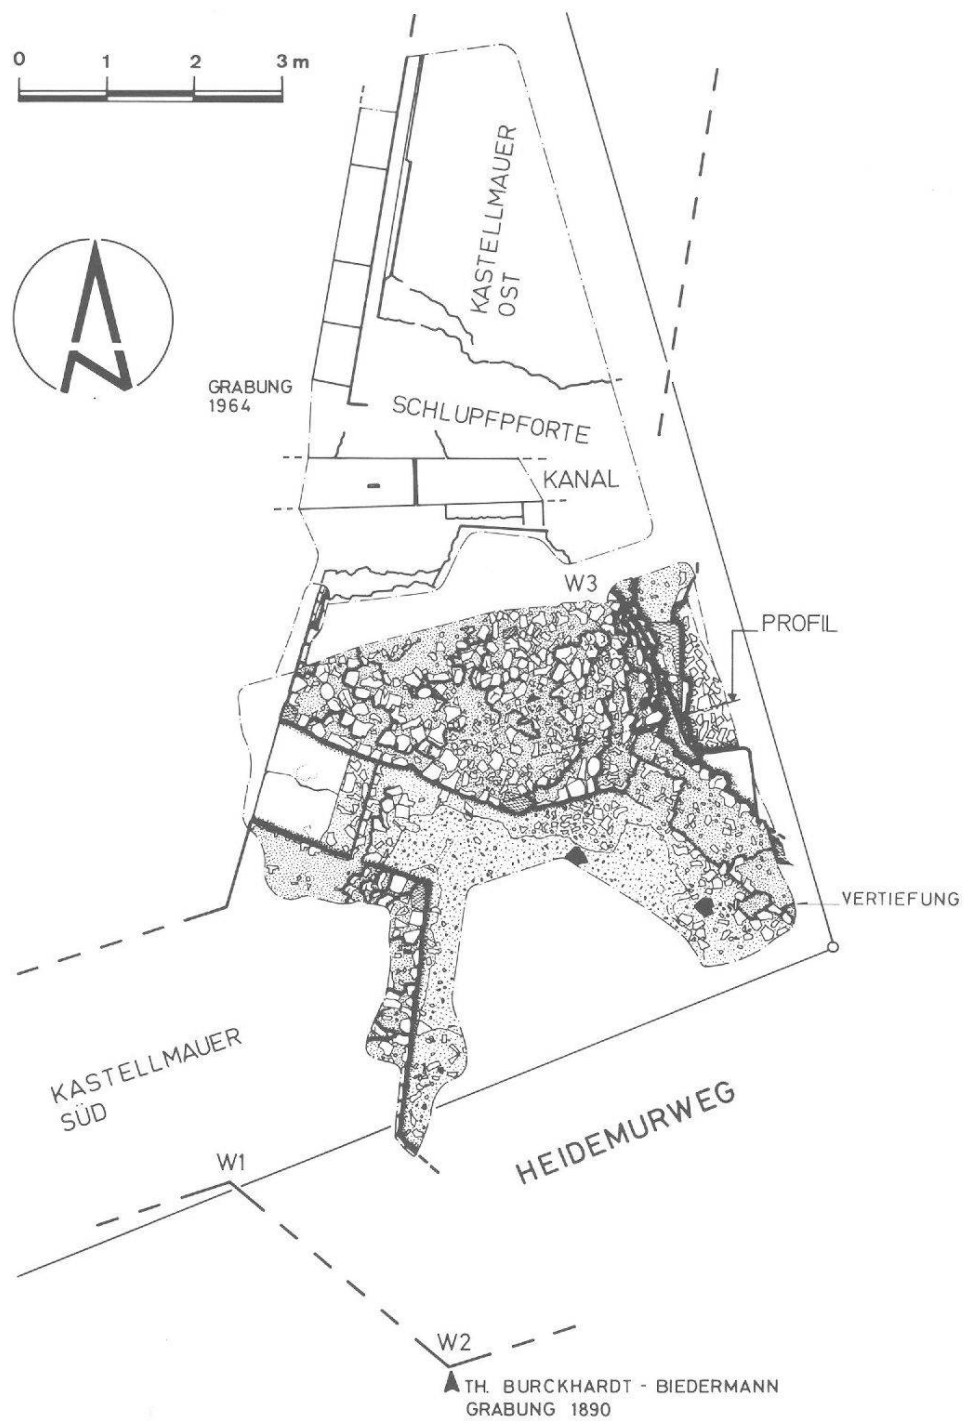
Abb. 14 Kaiseraugst, Parz. 89, Oechslin, Kastell-SO-Ecke, Turm 8. Grundriss Grabung 1983 mit Ergänzungen 1890 und 1964. M. 1:100.

1983 ergab sich die Gelegenheit, Teile dieses Turmes zu untersuchen<sup>5</sup>. Die Grabungsfläche (Abb. 14) wurde nach der Untersuchung wieder zugeschüttet, da der Neubau nicht unterkellert werden sollte.

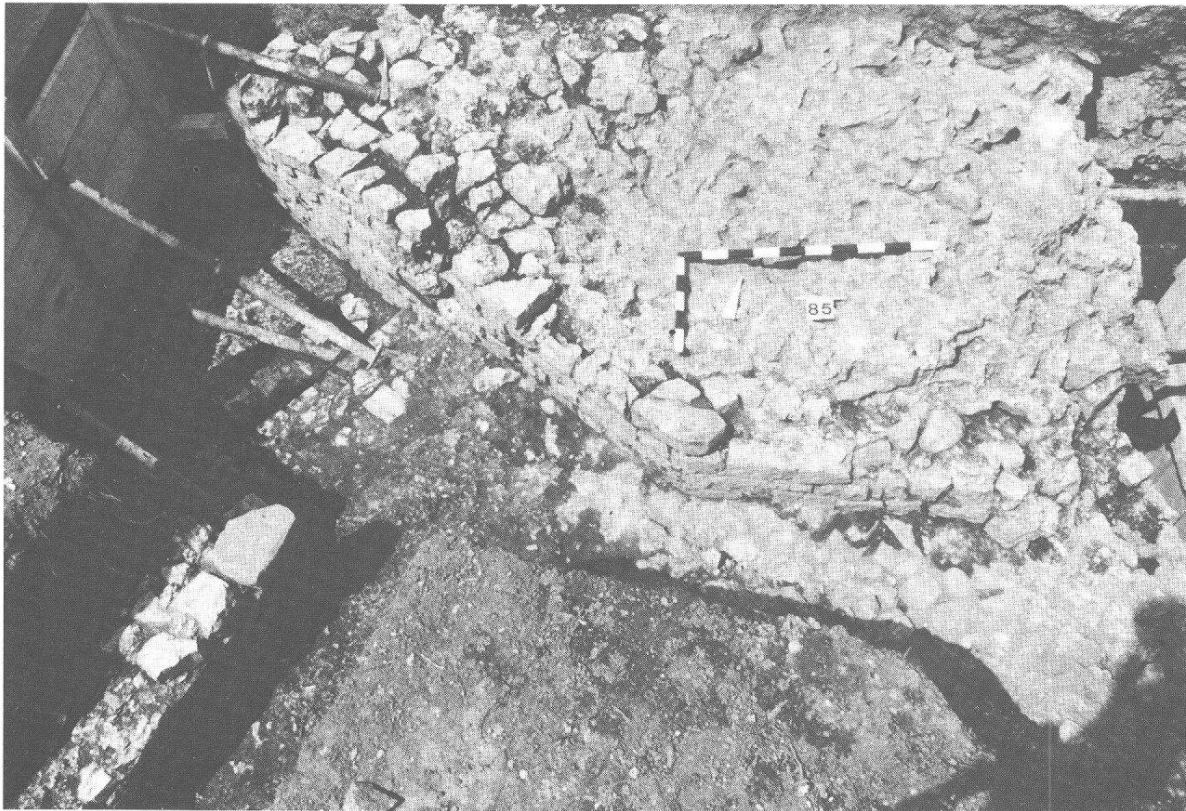
Abb. 15 Kaiseraugst, Parz. 89, Oechslin, Kastell-SO-Ecke, Turm 8. Turmzugang von NW und zweimal abgewinkelte Innenraumbegrenzung N im Vordergrund rechts. Aufsicht von S.

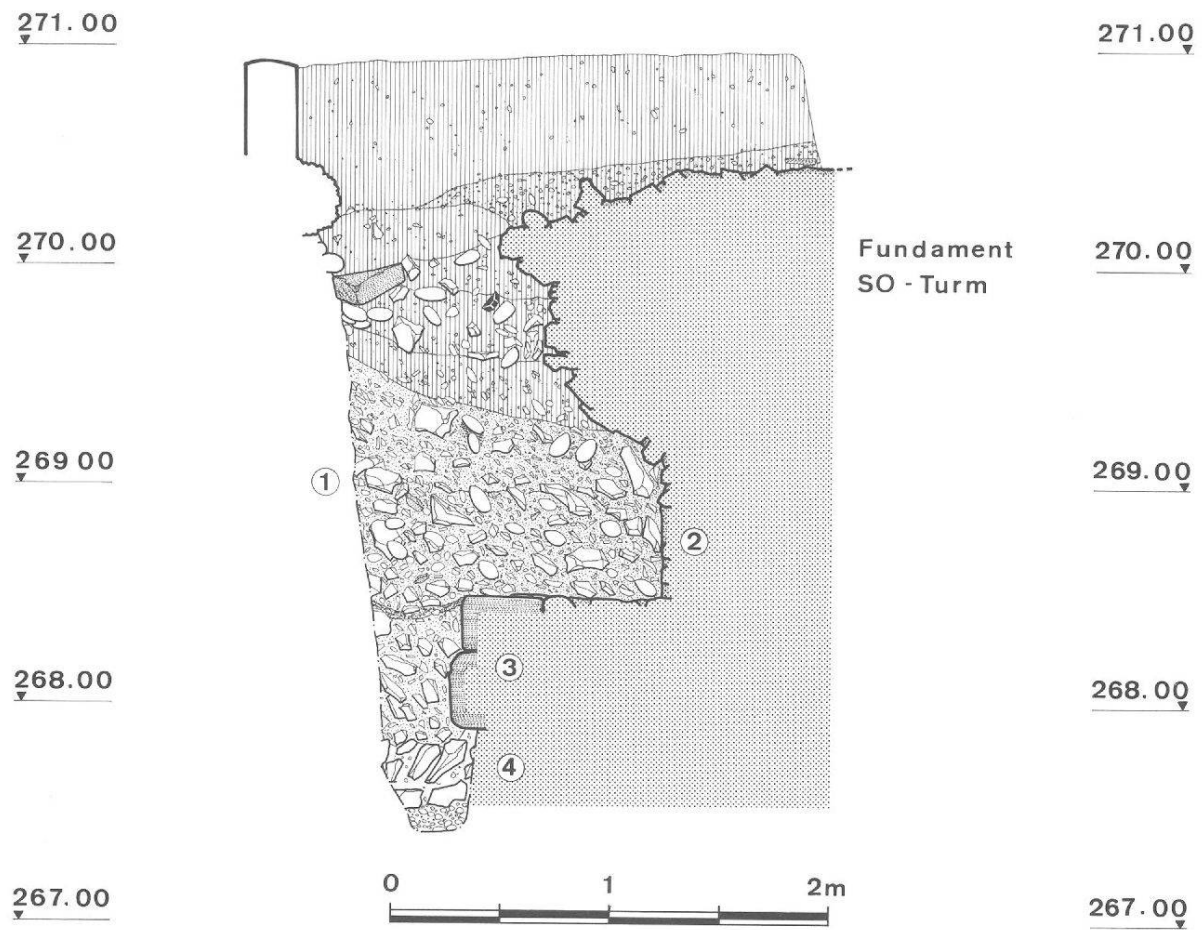
Abb. 16 Kaiseraugst, Parz. 89, Oechslin, Kastell-SO-Ecke, Turm 8. Profil durch die Sondierung O. 1: Auffüllung anstelle der ausgeraubten Fundament-Verkleidung. 2 rechts: Negativ-Abdruck von Sandsteinquader; 3: zwei Lagen Sandsteinquader. 4: Fundamentunterkonstruktion aus Kalksteinstücken mit schräg gestellter oberer Lage. Blick von N. M. 1:40.

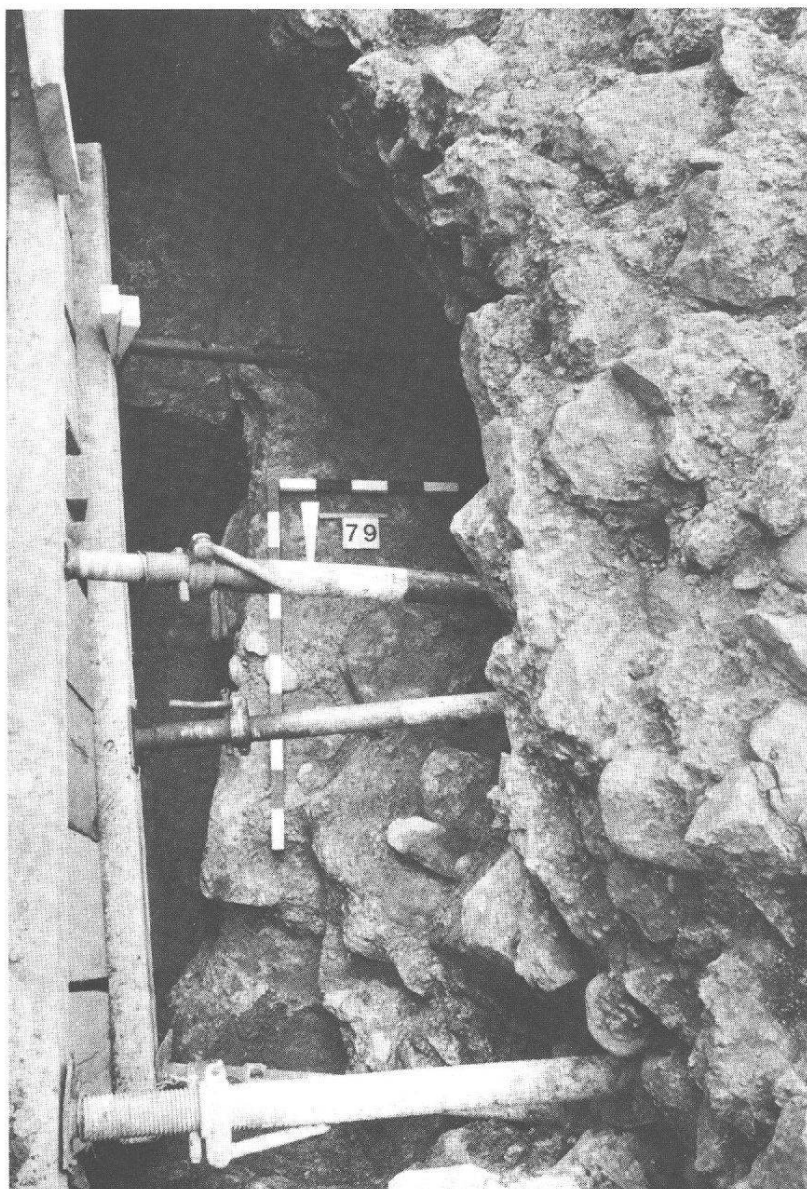
*Abb. 17* Kaiseraugst, Parz. 89, Oechslin, Kastell-SO-Ecke, Turm 8. Blick von N in die Sondierung O; Kalkstein-Mörtelguss des Fundamentkerns und OK Sandsteinquader (vgl. Profil Abb. 16,3).

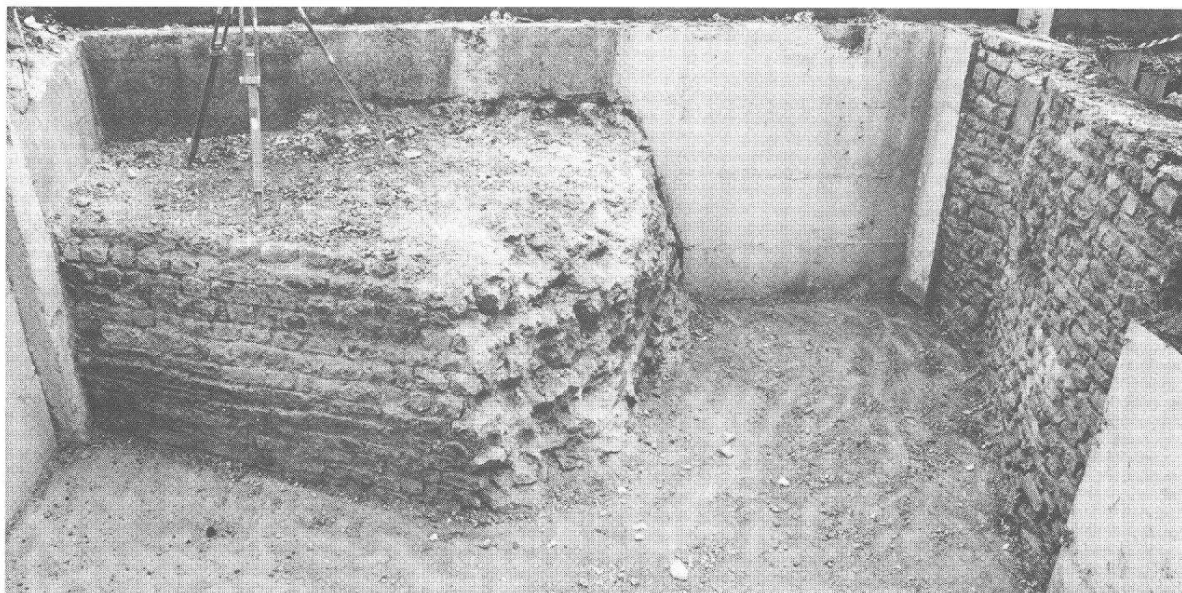
Abb. 18 Kaiseraugst, Parz. 89, Oechslin, Kastell-SO-Ecke, Turm 8. Blick von W auf Innenabwicklung Kastell-Ost-Mauer, Reste der Schlupfporte und NO-Mauer des Turmes 8.

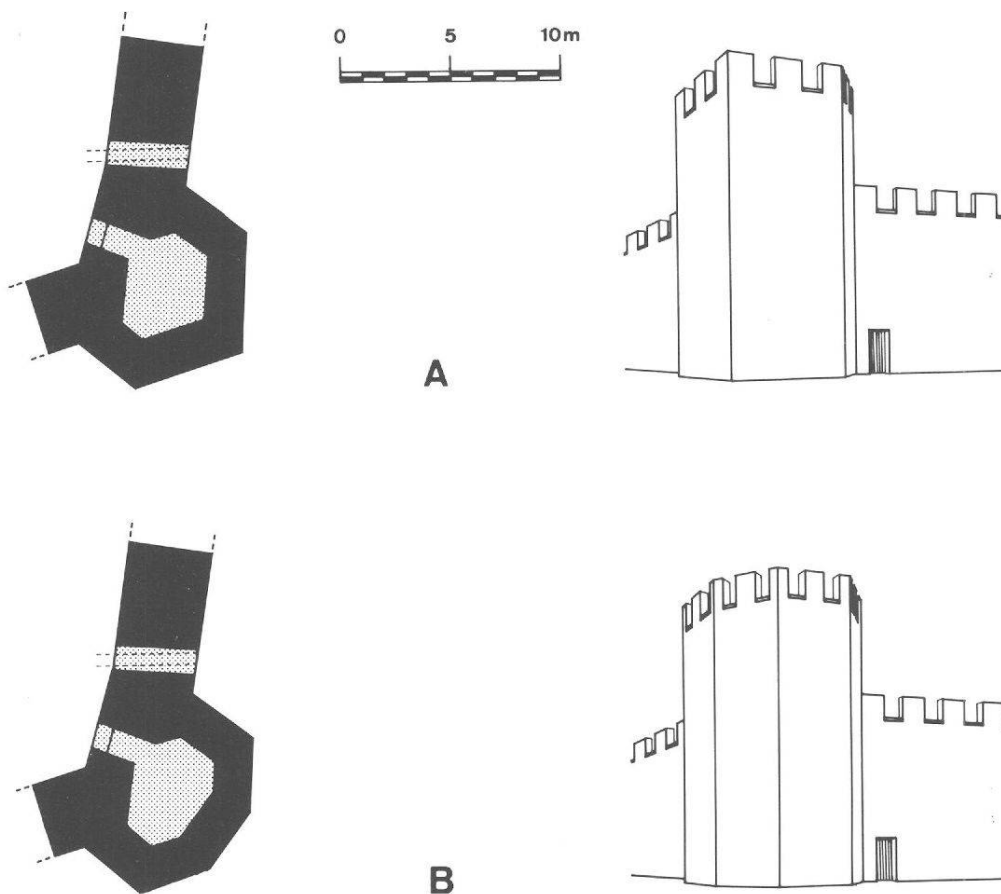
Abb. 19 Kaiseraugst, Parz. 89, Oechslin, Kastell-So-Ecke, Turm 8 (vgl. Abb. 14). Rekonstruktionsversuch A und B nach M. Schaub. M. 1:400.

Die verbliebenen Sand- und Kalksteinquader zeigen keine einheitliche Richtung. Doch da angenommen werden kann, der Innenraum entspreche der Aussenform<sup>7</sup>, ergibt es sich, dass die Turm-Nordostseite parallel zur Südwestseite läuft. Auf der Ostseite des Innenraumes zeigte sich im Boden eine kleine ovale Vertiefung (Abb. 14), welche das Ende der Nordost-Wand innen zu markieren scheint<sup>8</sup>. Rekonstruiert man nun von diesem Eckpunkt aus die Turm-Ost-Mauer parallel zur Mauerflucht auf der Innenseite West, mit derselben Mauerdicke wie auf der Südwest-Seite, ergibt sich mit dem von Burckhardt gefundenen Winkel 2 einen Schnittpunkt im SO des Turmes. Dieser Punkt liegt auf der Mittelachse zwischen der Südwest- und der Nordost-Mauer. Ausserdem ergeben sich dadurch auf der Turm-Aussen-seite drei annähernd gleiche Winkel, und die beiden Mauern im SW und NO ragen über die Kastellmauern etwa gleichviel vor. Ebenfalls etwa gleich lang sind die Südost- und die Ost-Mauer des Turmes, wie dies Rekonstruktion A (Abb. 19) zeigt. Das aufgehende Mauerwerk des Turmes bildet hier ein Sechseck.

Denkbar wäre auch die Lösung nach Rekonstruktionsversuch B (Abb. 19). Hier ist die Südost-Ecke des Turmes abgeschrägt. Die drei Polygonalmauerteile gegen SO, OSO und O sind gleich lang. Dies würde allerdings einen stark verwinkelten Innenraum ergeben. Das aufgehende Mauerwerk des Turmes dieser Variante wäre am ehesten ein Achteck.

Auf Grund der Befunde von Th. Burckhardt-Biedermann und der Grabung im Jahre 1983 sind Vorschlag A und B möglich. Klarheit über die Südost-Ecke des Turmes könnte erst eine Untersuchung unter dem Heidemurweg geben.

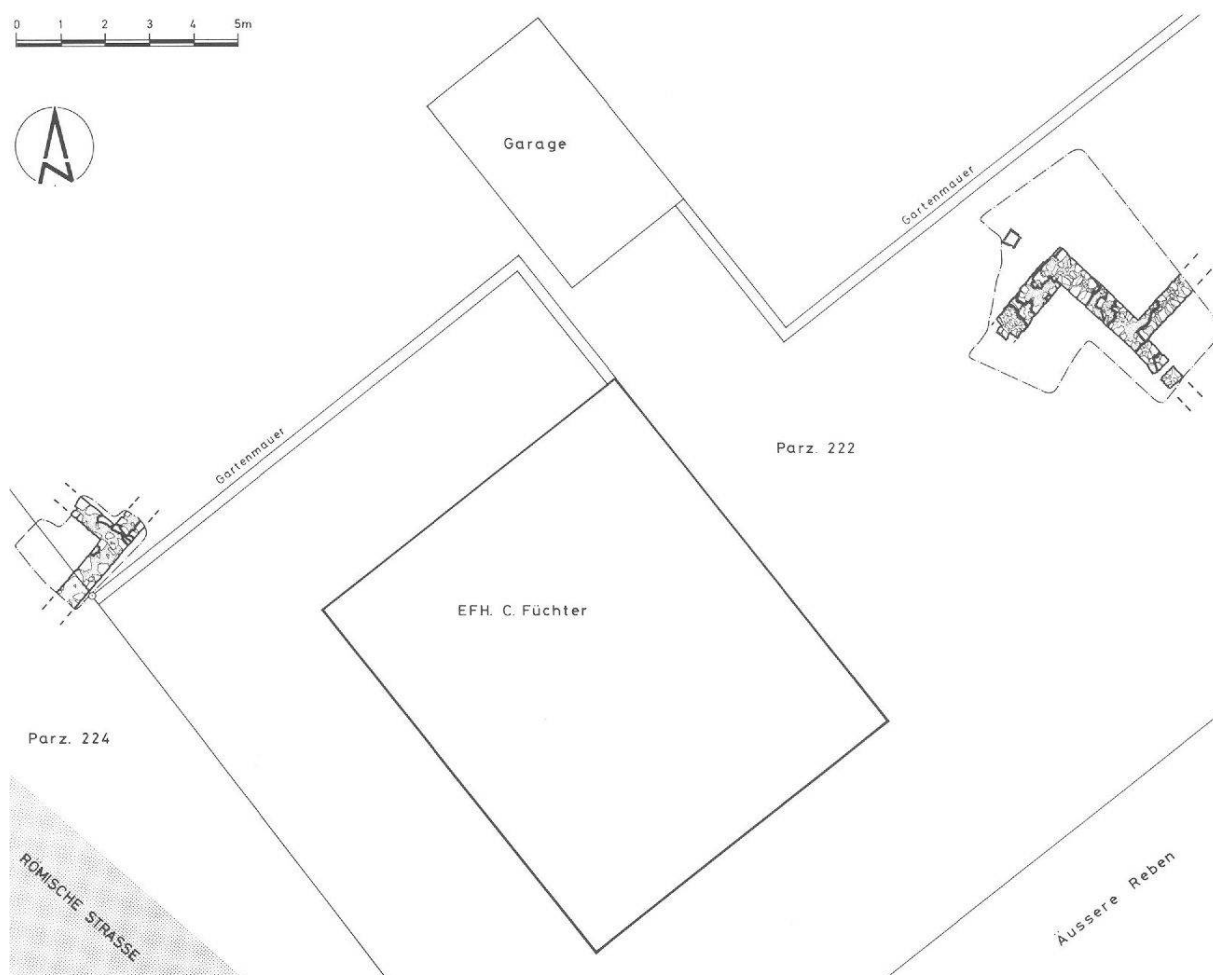
Abb. 20 Kaiseraugst, Parz. 222, C. Fuchter, Äussere Reben. M. 1:200.

Neben der westlichen Längsachse der Unterstadt-Arealüberbauungen (Abb. 1,3) konnten beim Bau einer Garage ein Mauerwinkel (Abb. 20) und ein Kiesboden (Abb. 21) auf Kalksteinunterkonstruktion mit Ziegelversturz freigelegt werden.

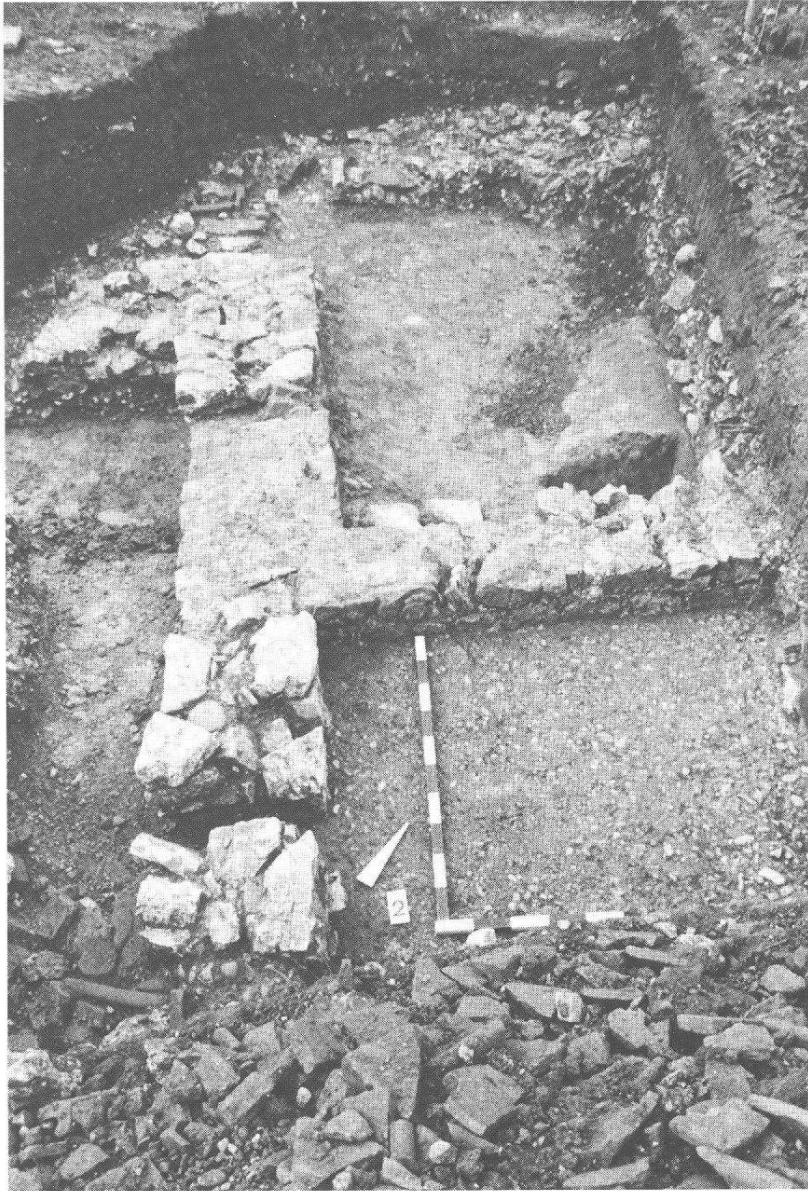
*Abb. 21* Kaiseraugst, Parz. 222, C. Fächter, Äussere Reben. Kalksteingussmauerwinkel mit Kiesboden vorne rechts. Aufsicht von SSO.
