**Zeitschrift:** Jahresberichte aus Augst und Kaiseraugst  
**Herausgeber:** Augusta Raurica  
**Band:** 7 (1987)

**Artikel:** Ausgrabungen in Kaiseraugst im Jahre 1983  
**Autor:** Müller, Urs  
**DOI:** <https://doi.org/10.5169/seals-395456>

## Ausgrabungen in Kaiseraugst im Jahre 1983

Urs Müller

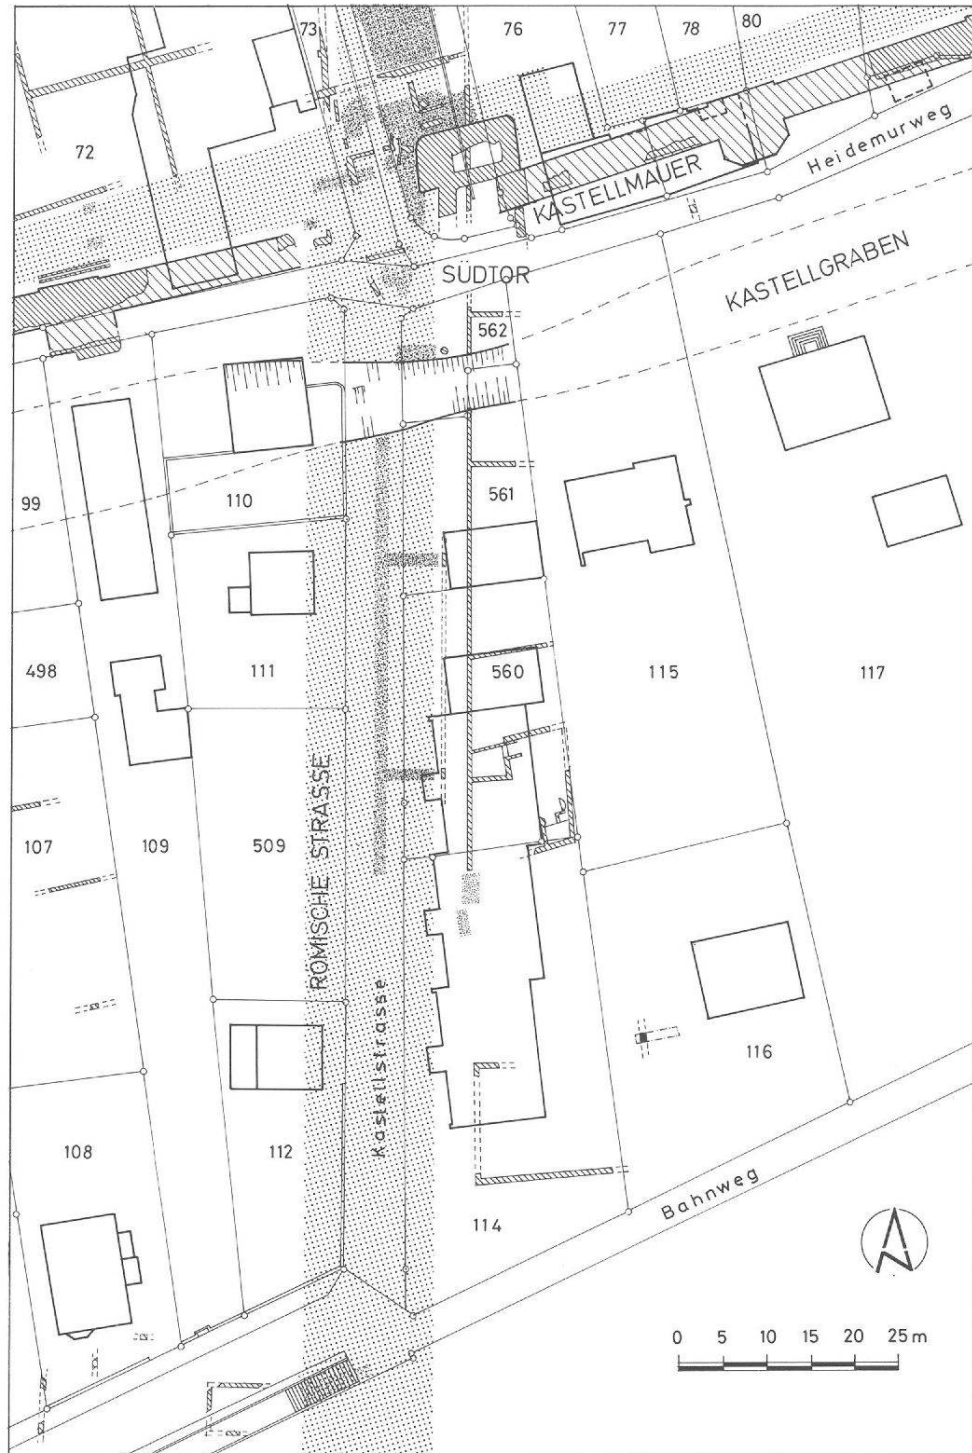
Abb. 22 Kaiseraugst, Parz. 116, Haus- und Krankenpflegeverein, Bahnweg. M. 1:1000.

In einem Sondierschnitt unter der künftigen Doppelgarage konnte ein zweilagiges N-S gerichtetes Kalksteinfundament mit anschliessendem Ziegelversturz freigelegt werden. Dieser

eine Hinweis genügt, um festzuhalten, dass die römische Überbauung entlang der Kastellstrasse jedenfalls mehr als 20 m nach O reichte (Abb. 22).

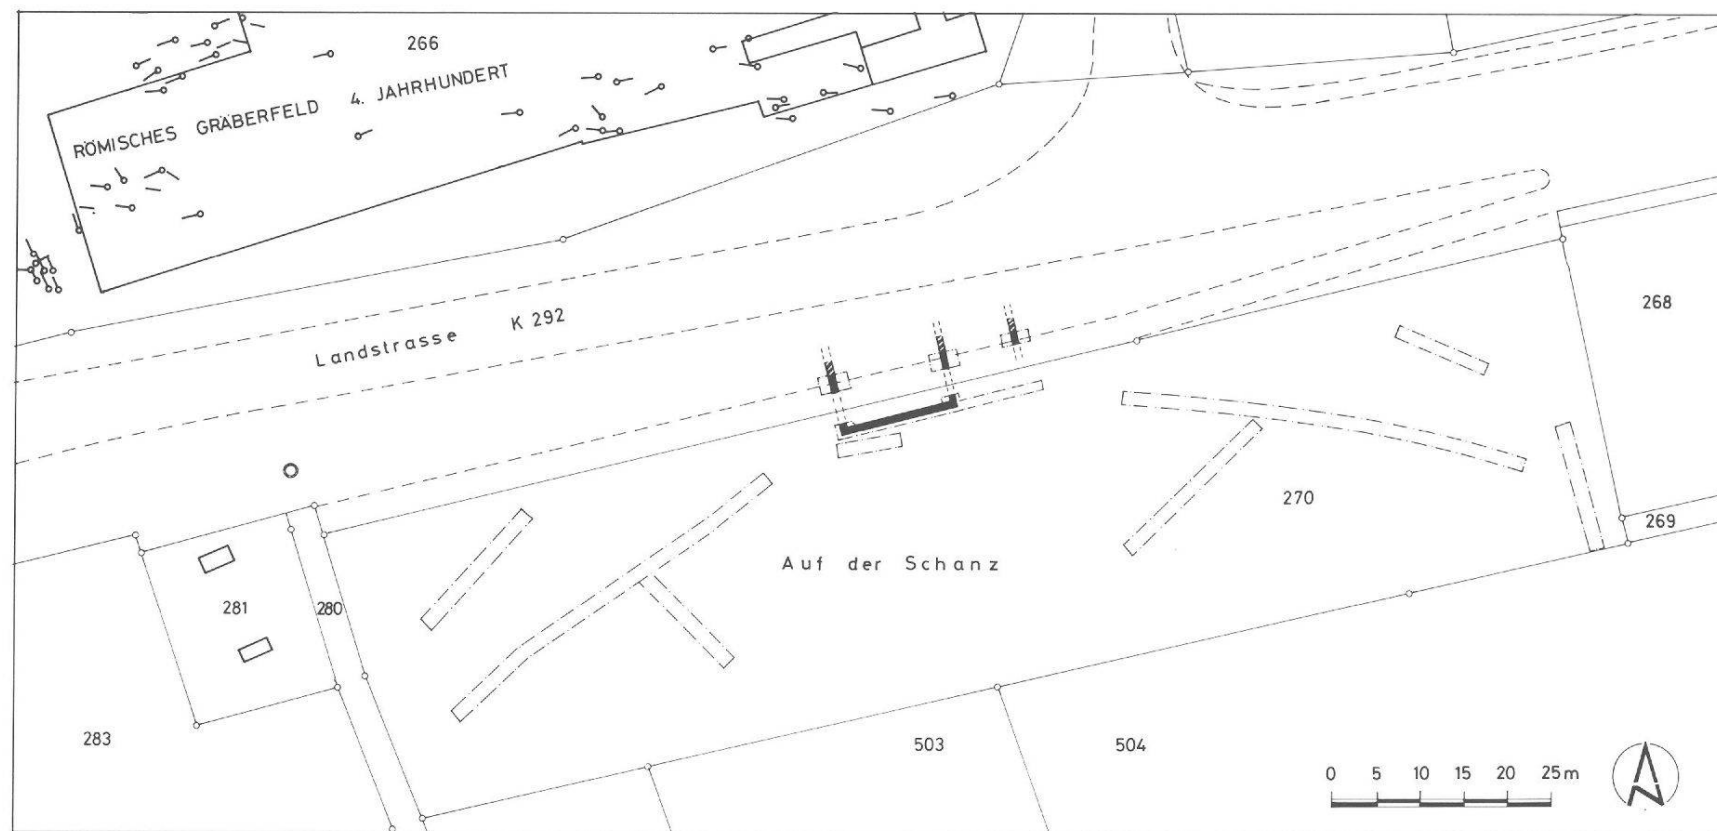
Abb. 23 Kaiseraugst, Parz. 270, Dornbach AG, Auf der Schanz. M. 1:1000.

Da eine grössere Überbauung mit Einfamilienhäusern (Abb. 1,7) geplant war, wurden Sondierschnitte diagonal durch die künftigen Baugruben gezogen (Abb. 23). Die 1972 durchgeführten geoelektrischen Voruntersuchungen hatten keine wesentlichen positiven Befunde erbracht. Ausser am Parzellen-Nord-Rand zeigten sich keine Strukturen. Dort wurden ein 14,50 m langes Streifenfundament aus Kalksteinstücken und an drei Stellen Fundamentreste von Quermauern beobachtet (Abb. 24). Es dürfte sich um Spuren eines Oekonomiegebäudes entlang der alten Landstrasse handeln (vgl. Beobachtung 1926). 1916 wurden Schnitte durch eine vom Spiegelgrund her kommende, Richtung Rheinfeldern führende, vermeintliche römische Ausfallstrasse gelegt. Daher schnitten wir am Parzellen-Ost-Rand das vermutete Trasse, stellten zwar eine Vertiefung des rotbraunen in den blauen Kies fest, interpretierten dies jedoch als natürliches Phänomen.

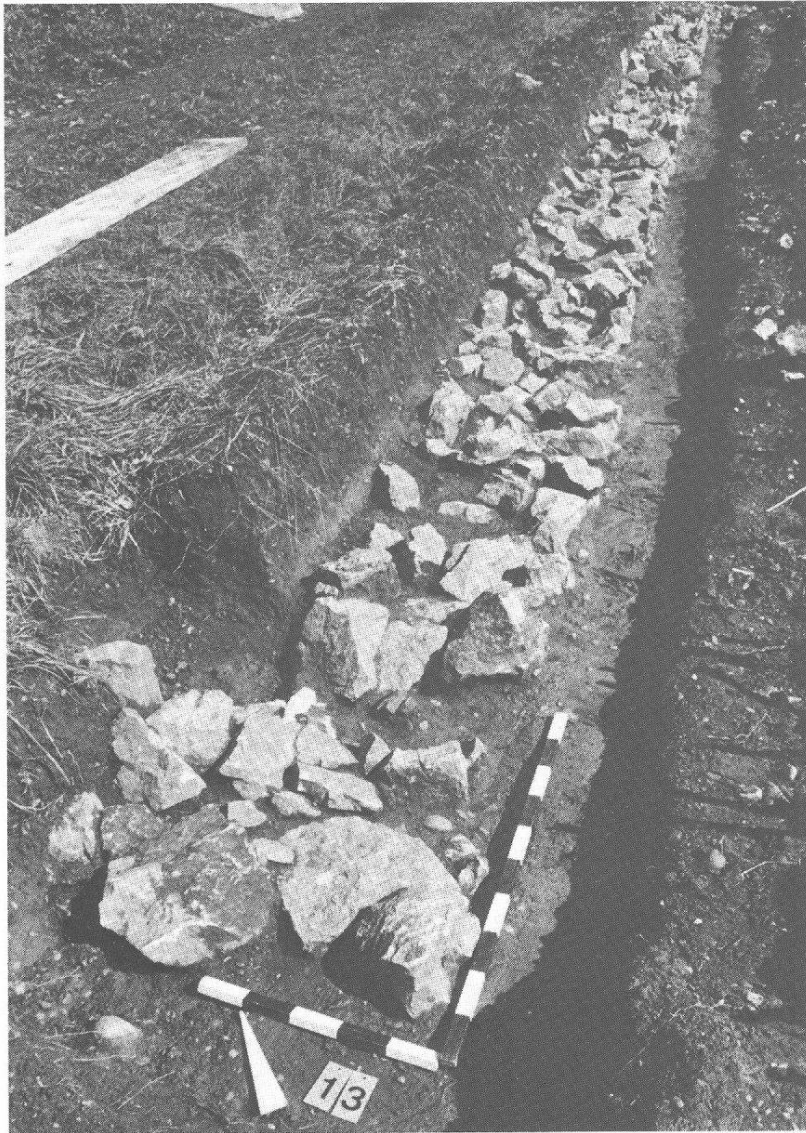
Abb. 24 Kaiseraugst, Parz. 270, Dorenbach AG, Auf der Schanz. Scharfkantiges Kalksteinfundament – wohl neuzeitlich. Blick von SSW.
