# Zur Baustruktur der Strassen von Augusta Rauricorum\*

Mit einem Exkurs zu den Latrinen

René Hänggi

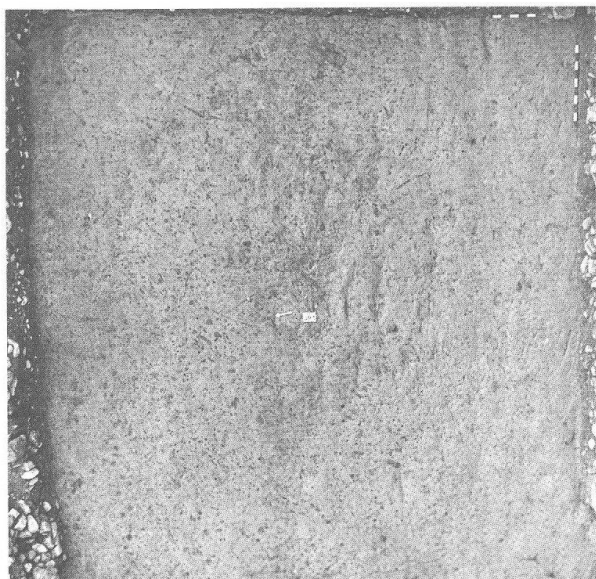
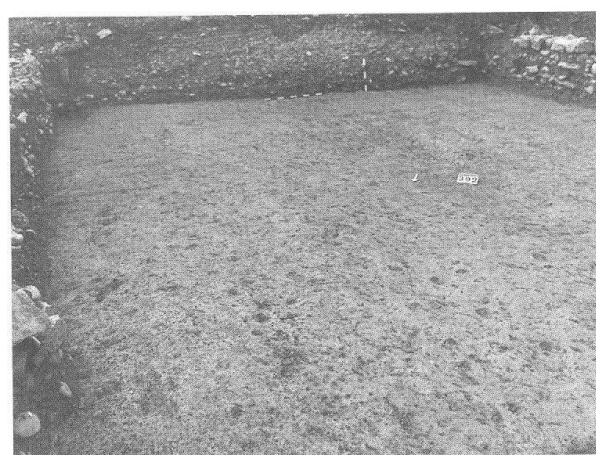
Abb. 8 Augst, Insula 22 (Grabung 1988.51): Spuren eines Prügellagers zwischen Profil 3 (Vordergrund) und 18 (Bildhintergrund); unten Schrägaufnahme mit geschnittenem Strassenkörper (Profil 18), oben Aufsicht: Organische, bläuliche Verfärbung über dem gewachsenen Boden, in der Ausdehnung auf die Strassenstrasse beschränkt. Erkennbar ist die Pföstchenreihe am linken Bildrand, sowie in Strassenrichtung verlaufende parallele Vertiefungen. Markant sind eine eher verschmutzte, dunkle Verfärbung in der Bildmitte sowie eine «saubere» Presslinie etwa 1 m vom rechten Grabungsrand entfernt.

Im deckenden, bläulich verfärbten Lehm S20 (Abb. 8) waren, ausser dünnen, braunen organischen Streifen, kaum Strukturen auszumachen. Dank diesen organischen Resten könnte S20 mit einer Holzvermoderung in grösserem Umfang in Zusammenhang gebracht werden, vielleicht zurückzuführen auf ein Prügellager, wie dies dank besseren Erhaltungsbedingungen an der Minervastrasse<sup>11</sup>, unter der Westtortrasse<sup>12</sup> (Abb.9) oder in Winterthur<sup>13</sup> beobachtet worden war. Das Bett aus organischem Material S20 ist zwar von

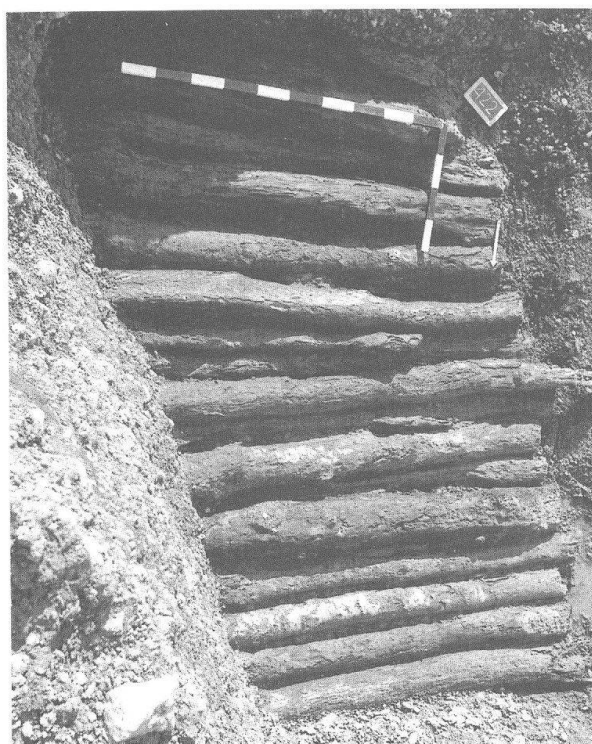
Abb. 9 Erhaltene armdicke Prügel unter der römischen Westtortrasse in Augst; zum Befund vgl. unten mit Anm. 12.

12 Augst: N2-A3 (Autobahngrabungen); Detail 49a; Holzfundament für die Westtortrasse: Zitate aus der Grabungsdokumentation vom 21.11.1966 (Archiv Ausgrabungen Augst/Kaiseraugst): «Es handelt sich um kleinere Baumstämme, ...»; S. 3: «...Das Strassenbett ist ca. 20 m breit und im Laufe der Zeit auf fast 2.00 m angewachsen. Da der Untergrund in diesem Abschnitt in römischer Zeit mehlig-feinsandig und dauernd feucht war, musste eine Bohlenlage vor dem Einbringen des Strassenschotters eingebaut werden. Die unterste Lage liegt im rechten Winkel zur Strassenrichtung (die Bestimmung der Holzarten ist bereits erfolgt); als Verstärkung des Strassenkörpers sind in Richtung der Strasse grössere Hölzer eingezogen, die auch weiter oben noch zu finden sind... In möglichem Zusammenhang mit der Ableitung der Abwasser nach SW steht ein noch nicht ganz geklärtes Phänomen. Im Bereich der Strasse ist der Sanduntergrund graublau gefärbt. Der Einfluss von säurehaltigem Altwasser auf die noch vorhandene Rinde der häufig verwendeten Eichenbohlen könnte diese Erscheinung bewirkt haben.» – Vgl. dazu Furger (wie Anm. 11) 123 Anm. 7.

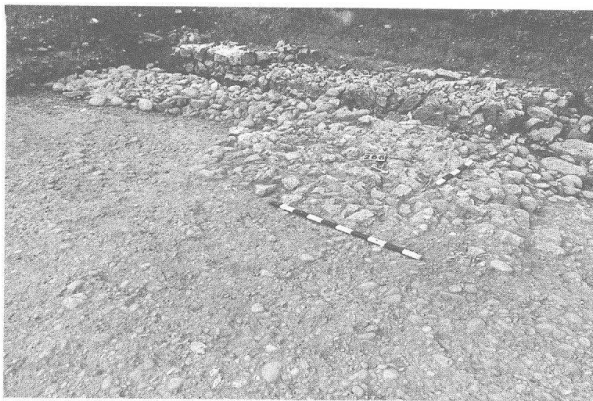
Abb. 15 Augst, Insula 22 (Grabung 1988.51): Sorgfältig errichtete Strassensubstruktion aus grösseren Steinen unter Kiesdecke S13.

heit im Unterbau auf (Abb. 15). Im Westen könnte sich mit S23 (deutlicher in Profil 1) ein Strassengrübchen abzeichnen. Klarer erlaubt Profil 18 die ursprüngliche Situation zu bestimmen: S13 lässt an der Strassenostseite einen etwa 0.5 m tiefen Graben S193 erkennen (stratigraphisch von der Porticusschicht S364 kaum zu trennen), der ursprünglich 0.6–0.8 m breit gewesen sein muss. Beim Aushub wurden die Vorgängerkonstruktionen zerstört. In dieser Phase zeigt die Strassenwestseite nur gerade eine flache knapp 0.2 m tiefe Rinne.

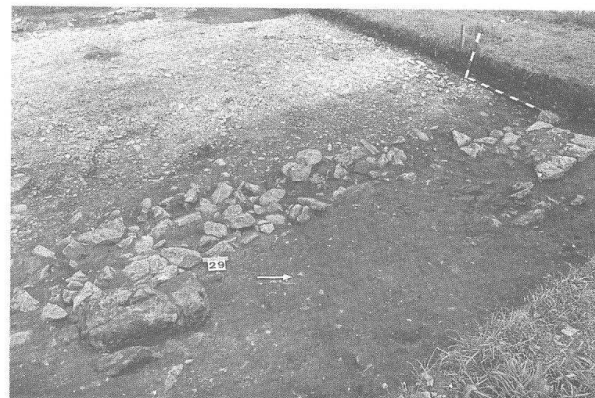
Abb. 16 Augst, Insula 22 (Grabung 1988.51): Dünne Humusschicht über der Strasse. Blick gegen Nordwesten, zu Profil 3. Letzte Reste von Oberflächenschutt setzten sich über dem Strassengraben westlich von MR 1 (Sandstein vgl. Abb. 1, dort zwischen H8 und J9) fort.

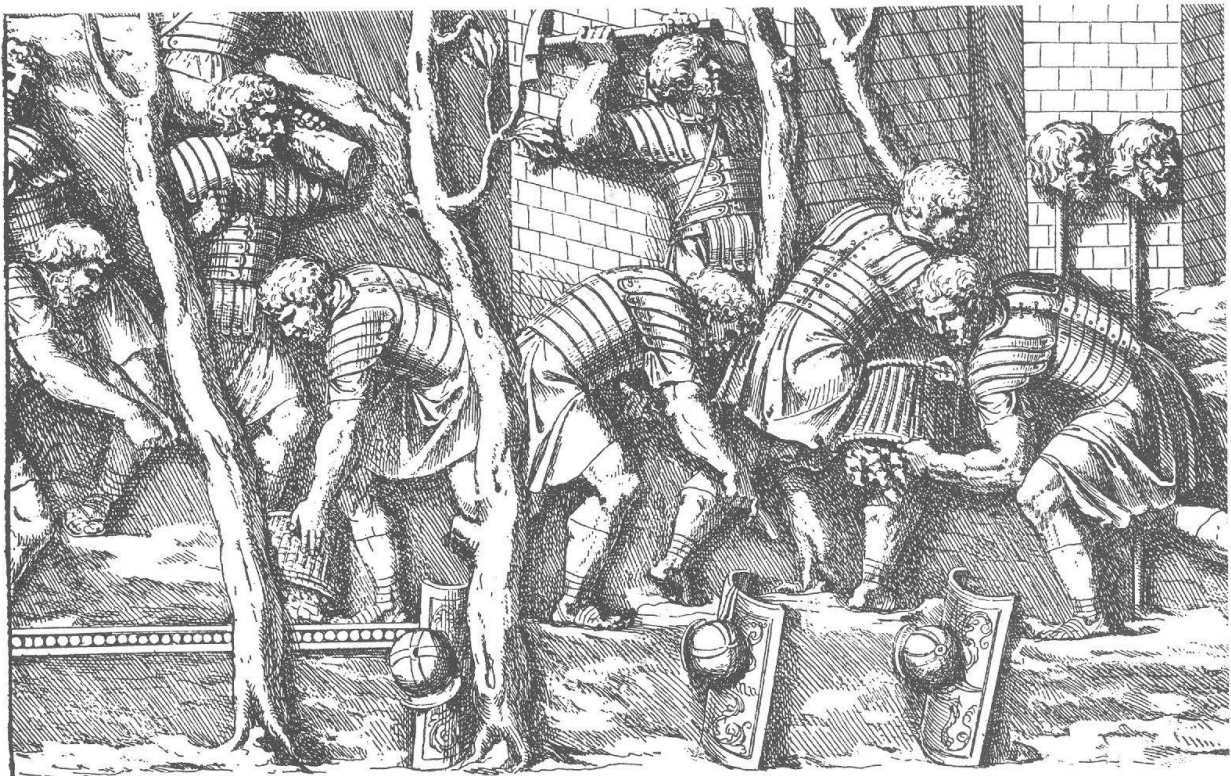
Abb. 26 Trajanssäule: Szene mit Strassenbau in Dakien, Kupferstich von 1667.

Der interessierende Strassenunterbau wurde vom Künstler aus kompositorischen Gründen nicht in der relativen Grösse, sondern schematisch, in einer dem damaligen Betrachter in Rom geläufigen, kommunikativen Form dargestellt. Sie erweist sich als Prügel-lager von armdicken Hölzern, die von einem unteren Längsbalken getragen und einem oberen Längsbalken festgehalten werden. Rekonstruiert man dieses Zeichen für Strassenunterbau zu seiner wahren, vomholztragenden Soldaten angezeigten Balkengrösse, entsprechen diese Längsbalken durchaus grösseren Bohlen. Die Bohlen über dem Prügelrost dürften nun jenen *kastenartigen* Rahmen bilden, der zuerst den Kies aufzunehmen und beim späteren Befahren zusammenzuhalten hatte. Der Künstler, selbst im Bereich des Handwerks tätig, schildert im Gegensatz zu den literarischen Quellen den Strassenbau auf schlechten Baugrund glaubhafter und wirklichkeitsnaher. Dennoch ist der hohe Grad an Gemeinsamkeit zwischen dem Inhalt des von Statius beschriebenen Bauvorganges und der Darstellung der Tajanssäule unübersehbar. Der Vergleich mit unserer These zeigt direkte Übereinstimmungen mit dem überlieferten Bild.

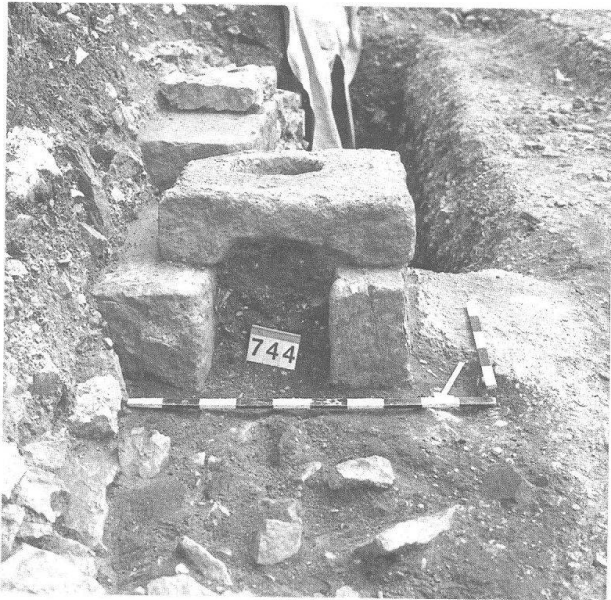
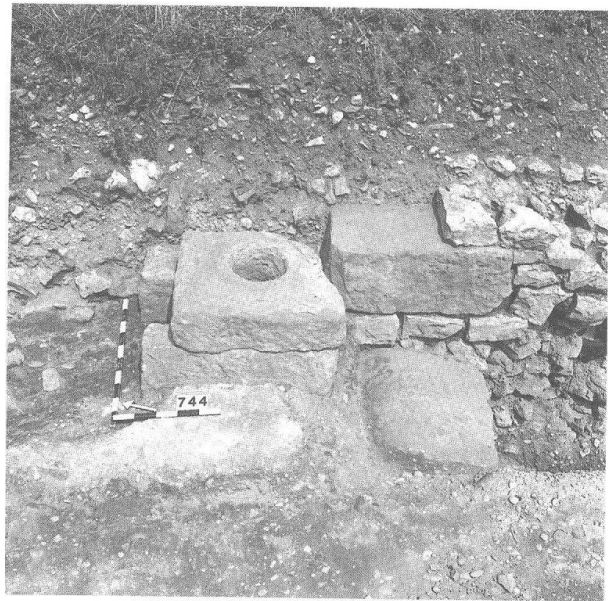
Abb. 29 Augst, Insula 35 (Grabung 1978.54): Latrine an der Porticus über dem Strassengraben.
