# Ausgrabungen in Kaiseraugst im Jahre 1988

Autor(en): **Müller, Urs**

Zeitschrift: **Jahresberichte aus Augst und Kaiseraugst**

Band (Jahr): **10 (1989)**

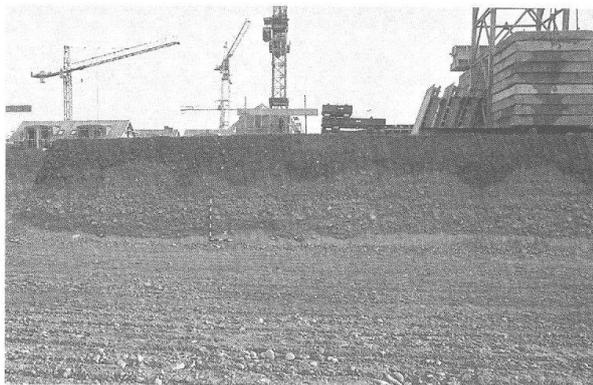
Abb. 2 Kaiseraugst – Überbauung Schanz/U. Gribi (12). Natürliche Verfärbungen am Baugrubenrand. Blick von SW.

*Anlass:* Am Baugrubenrand zeigen sich braune, grubenähnliche Verfärbungen (Abb. 2). Das Material unterscheidet sich nur in Farbe und Feuchtigkeitsgehalt, jedoch nicht in seiner Zusammensetzung. Diese Verfärbungen sind offenbar durch natürliche Genese (Wasser-rinnen) oder moderne Eingriffe entstanden.  
*Funde:* Keine.

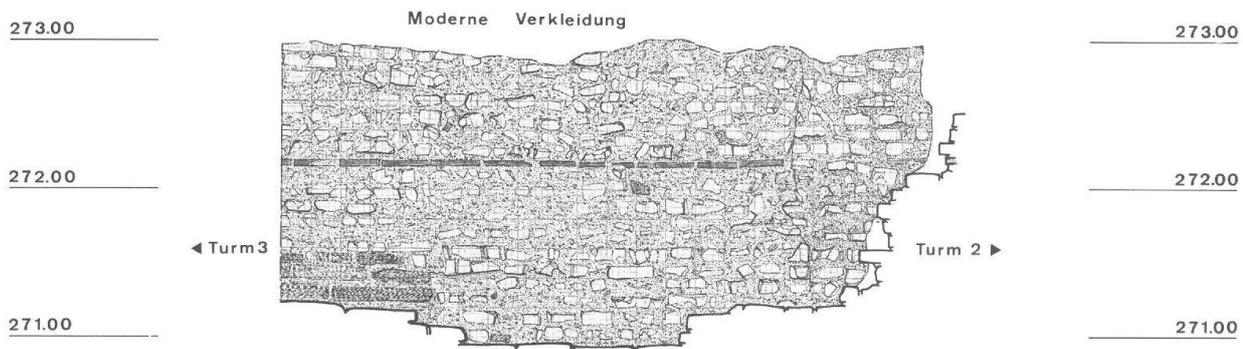
Abb. 3 Kaiseraugst – Turnplatz Dorf/Kastellmauer Süd (15). Kastellmaueraufbau im Innern analog Verblendung: Sandsteinplatten im Sockelbereich, lokal Tuffsteine im ganzen Aufgehenden, durchgehende Lage von Ziegelplatten, stellenweise harter feinporiger Ziegelschrot-Mörtel. M. 1:50. Aufnahme M. Schaub.

*Anlass:* Sanierungsarbeiten wegen Ausbruch in der Kastellmauerverblendung geben den innern Aufbau frei (Abb. 3): lokal harter, feinporiger Ziegelschrotmörtel, Ziegeldurchschuss auch im Mauerkerne und nicht nur in der Verblendung, Sandsteinplatten im Sockelbereich.  
*Funde:* Keine.

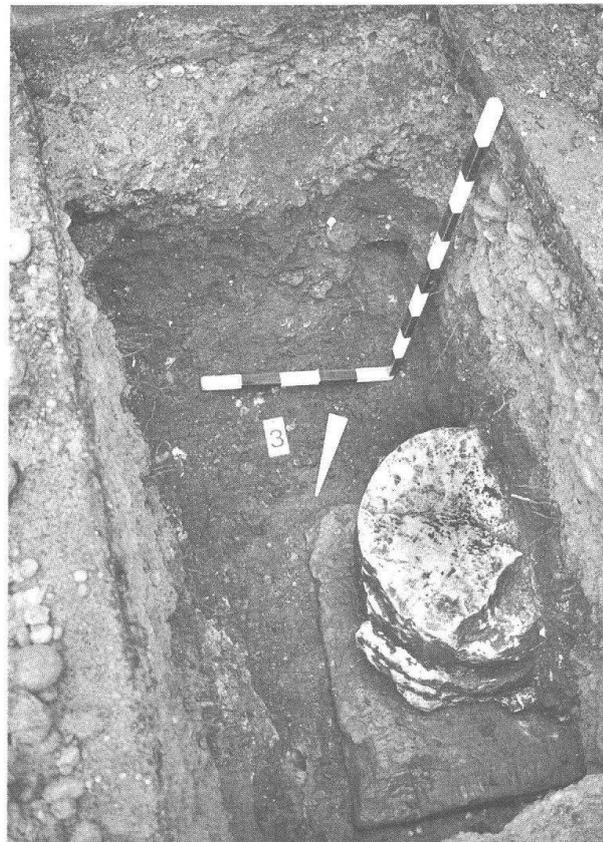
Abb. 4 Kaiseraugst – Dorfstrasse/Verteilung Blockheizwerk (20). Säulenbasis der Porticus nördlich der Kastell-W-E-Hauptachse. Schrägaufsicht von N.

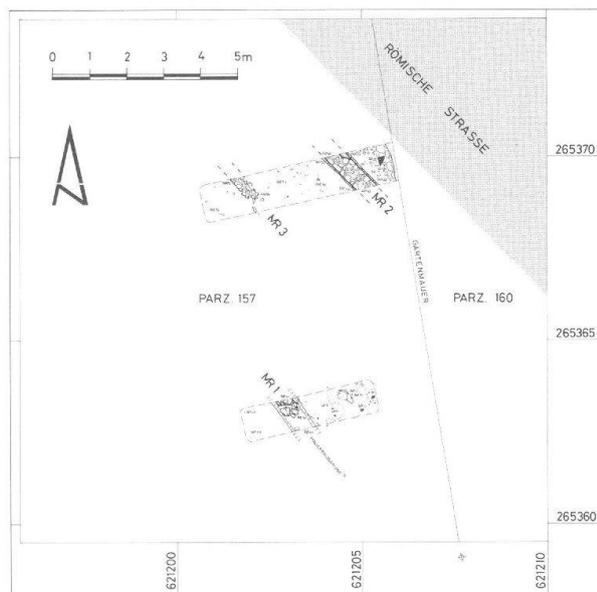
Abb. 5 Kaiseraugst – Friedhof/Urnenwand (05). Grundriss der beiden Schnitte M. 1:200.

Eine Mauerraubgrube MR 1 in der Sondierung Süd und ein Kalksteinfundament MR 2 und parallel dazu eine Trennwandunterkonstruktion aus Bollensteinen MR 3 in der Sondierung Nord laufen in der Richtung der Unterstadtareale (Abb. 5). In der Sondierung Süd konnten einzelne Pfostenlöcher (Dm.: 0,25–0,35 m) und in deren Nordabwicklung Spuren von Balkengräblein beobachtet werden. MR 2 dürfte die Areal-Gebäudeausenmauer (Abb. 6) sein, und da es einen Absatz für einen Bodenanschluss auch auf der Nordostseite gibt, muss eine Portikus angeschlossen haben. Spuren eines Vorgängerhorizonts sind erkennbar. Die jüngsten Münzen sind keiner Bauperiode zuzuordnen.

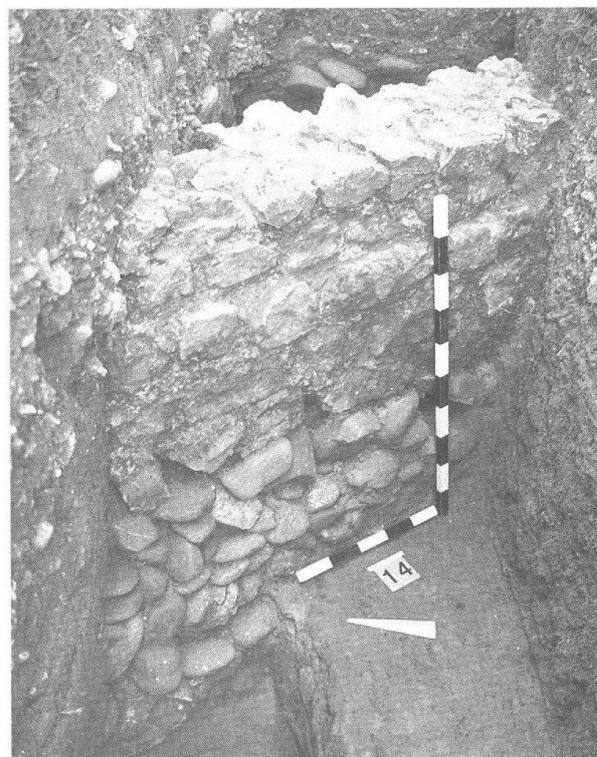
Abb. 6 Kaiseraugst – Friedhof/Urnenwand (05). Gebäudeausenmauer MR 2 mit 0,70 m hohem Bollensteinfundament. Im Hintergrund: Gartenmauer. Blick von W.

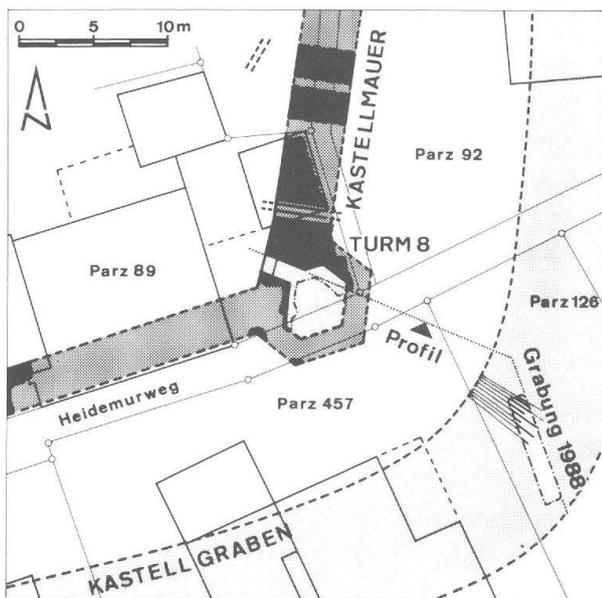
Abb. 7 Kaiseraugst – Heidemurweg/L. Schmid (11). Situation des Sondierschnitts südöstlich der Kastell-SE-Eckturms. M. 1:500.

Veranlasst durch ein Bauprojekt versuchten wir parallel zur Parzellengrenze im Westen einen Maschinenschnitt zu ziehen. In etwa 6,50 m Entfernung (Abb. 7) vom Kastell-SE-Eckturm wurde die NW-Böschung des Kastellgrabens angeschnitten. Die Böschung fällt noch weiter nach Süden, und in 4,20 m Tiefe musste die Arbeit aus technischen Gründen eingestellt werden. Es ist nicht klar, ob der Graben nach SE in eine grosse Mulde überführt und ob die effektive Grabentiefe (Abb. 8) erreicht worden ist. Allerdings müsste bei einer hypothetischen Grabenbreite von 10 m – wie sie aufgrund von Grabenkanten weiter nördlich und weiter westlich angenommen werden kann – die Grabenmitte erreicht worden sein. Einen Hinweis auf diese zweite Interpretation gibt eine leicht nach Norden fallende Schuttschicht im Profilsüdteil.

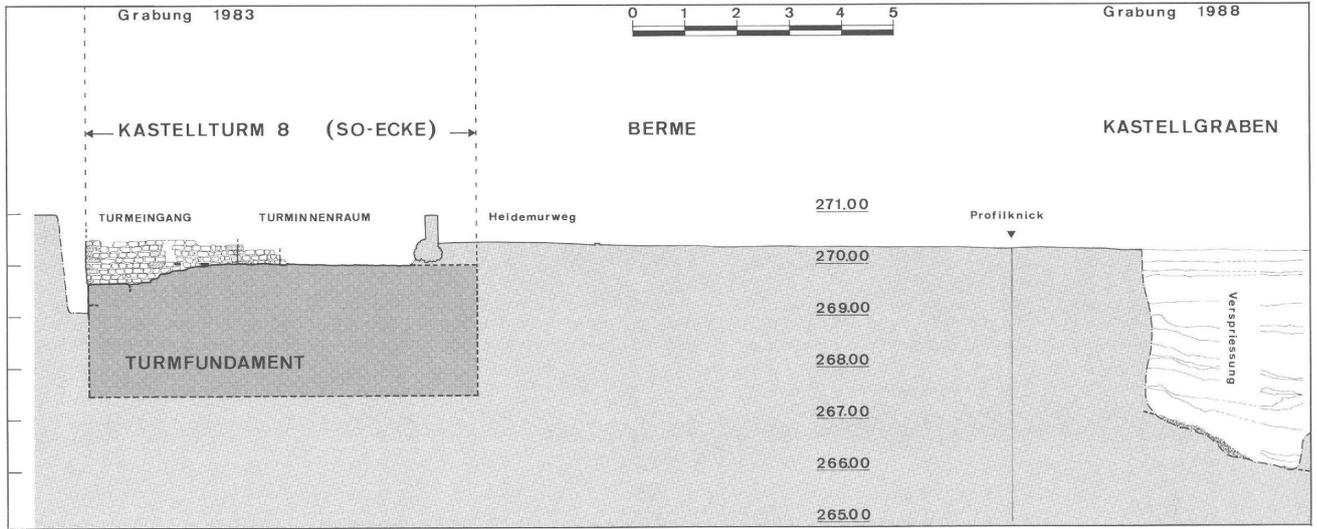
Abb. 8 Kaiseraugst - Heidemurweg/L. Schmid (11). Ostabwicklung des Sondierschnitts. Links Kastell-SE-Eckturm. M. 1:100.

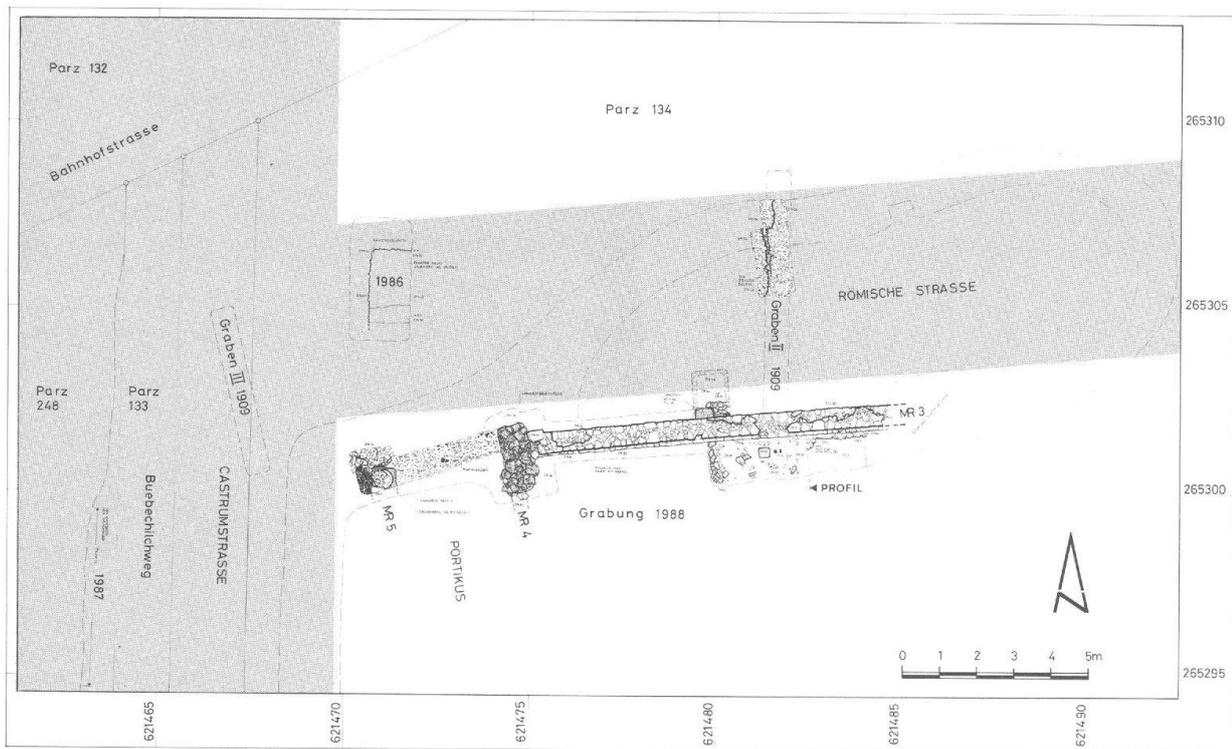
Abb. 9 Kaiseraugst – Buebenchilchweg/Frey-Biotop (19). Grundriss Nordabschluss östliche Randbebauung der «Castrumstrasse». M. 1:200.

Dank der *Neuanlage des Frey-Bächleins* konnte die Portikusmauer östlich der «Castrumstrasse» gefasst werden. Hier, etwas nördlich jener Stelle, wo 1986 (Grabung 1986.02) ein Querschnitt durch die römische Hauptachse gezogen worden war, ist die Stossstelle von einer 0,50 zu einer 0,70 m breiten Portikusmauer.

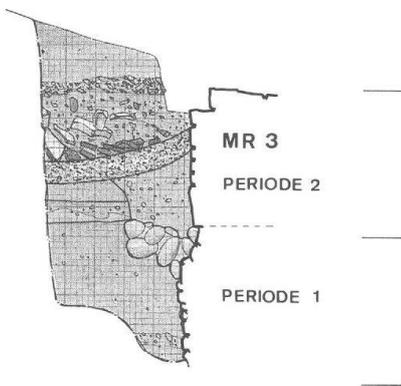
Abb. 10 Kaiseraugst – Buebenchilchweg/Frey-Biotop (19). Profil an die Südseite der Aussenmauer MR 3. Zwei Steinbauperioden sind erkennbar. M. 1:50. Aufnahme M. Schaub.

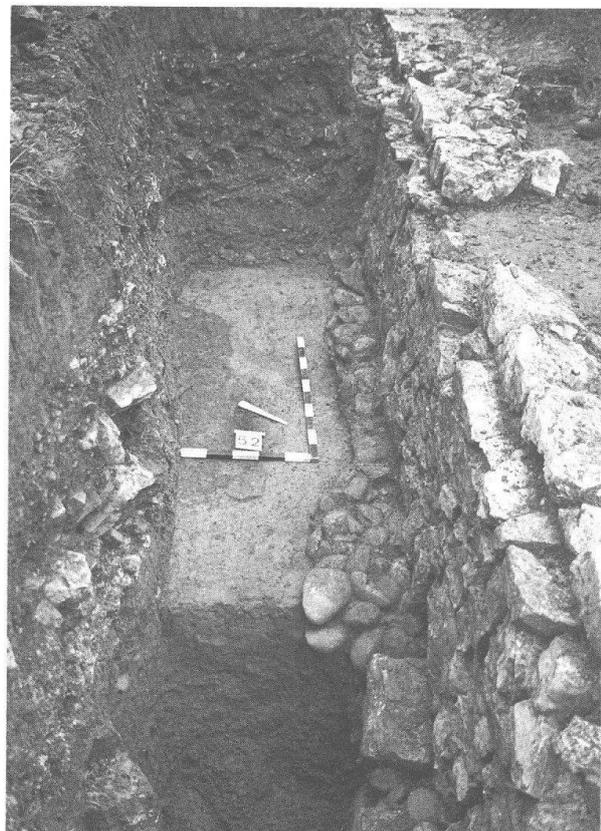
Abb. 11 Kaiseraugst – Buebenchilchweg/Frey-Biotop (19). Schwarze Lehmlinse, Nutzungshorizont der frühesten Phase (Holzbau?), südlich der Gebäudeaussenmauer MR 3: Blick von NE.

Im Bereich südlich der Bahnhofstrasse wurde der Aushub eines *Weihers zum Bau eines Biotops* begonnen. Die Arbeiten mussten wegen unsern Aufnahmen unterbrochen werden. Es konnte ein Nordabschluss der östlichen Randbebauung entlang der «Castrumstrasse» dank Spuren einer nach Osten abzweigenden römischen Strasse (Abb. 9) freigelegt werden. Bei deren Innenbebauung können mindestens zwei Stein-Bau-perioden (Abb. 10) unterschieden werden. Auffallend ist eine grössere Zahl von feinen Pfostenlöchern unterhalb der frühesten Nutzungs-Horizonte (Abb. 11).

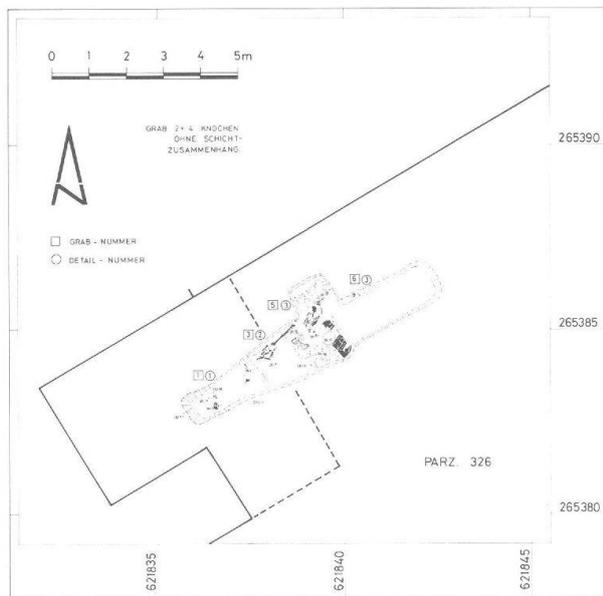
Abb. 12 Kaiseraugst – Gstaltenrain/R. + H.P. Gysin (01). Grundriss des Schnitts M. 1:200. Gräber 1, 3, 5 und 6.

Bei einer vorgezogenen Kleinflächengrabung konnten Teile von vier nach Osten gerichteten Körperbestattungen freigelegt werden (Abb. 12). Bei zweien (Nr. 3 und Nr. 5) waren Fragmente des Thorax und Langknochen (Abb. 13) erhalten, bei einem weiteren der

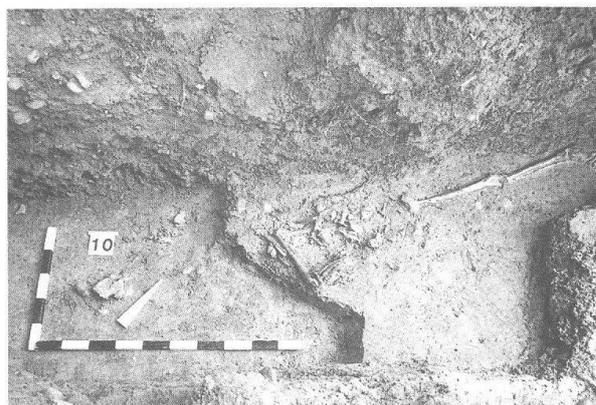
Abb. 13 Kaiseraugst – Gstaltenrain/R. + H.P. Gysin (01). Grab 3. Aufsicht von SE.

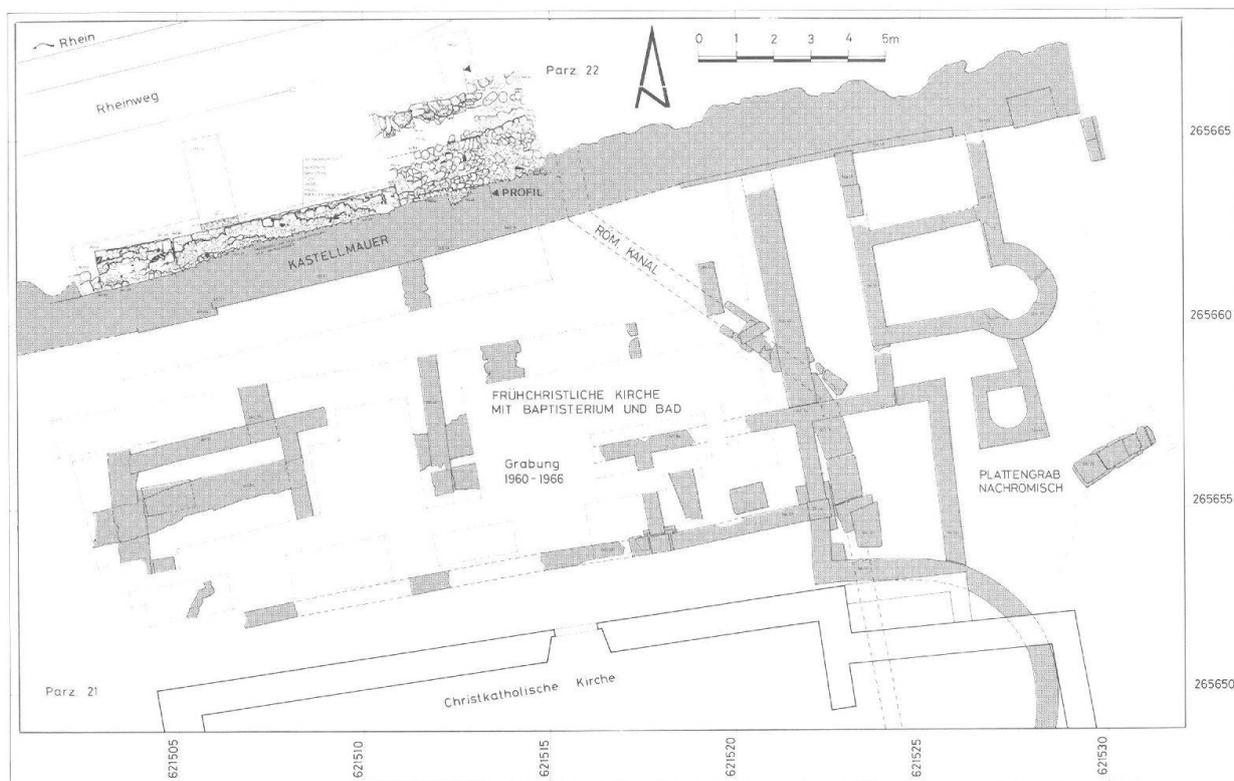
Abb. 14 Kaiseraugst – Rheinuferweg/Kirchgartenstützmauer (06). Grundriss M. 1:200.

Im Zusammenhang mit der Sanierung der Kirchengartenstützmauer (Abb. 14 und 15) wurde ein Sondierschnitt an die vorgebaute Unterfangungsmauer (Abb. 16 und 17) gezogen. In der Einfüllung davor wurde ein einseitiger Silberrappen der Fürstabtei Murbach-Lüders aus dem 17. Jahrhundert (Abb. 18) gefunden. Auch der Charakter dieser Unterfangungsmauer ist nicht römisch.

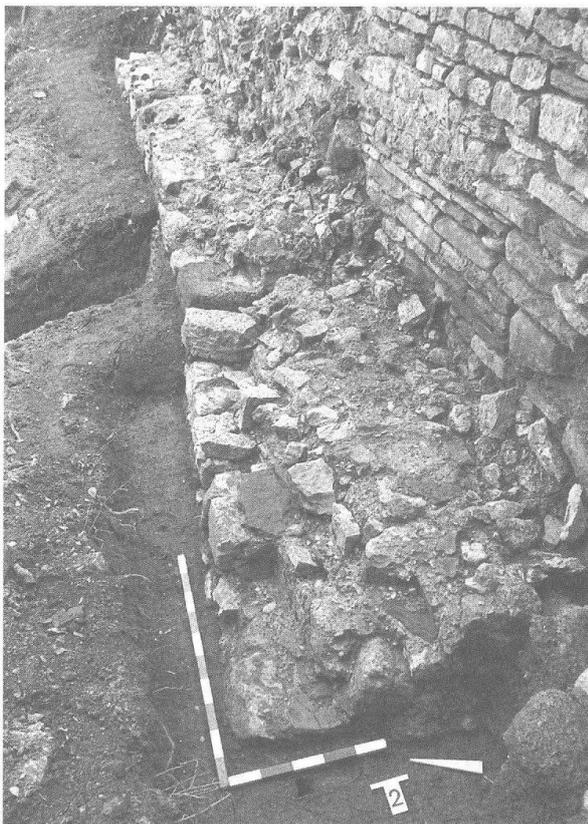
Abb. 16 Kaiseraugst – Rheinuferweg/Kirchengartenstützmauer (06). Aufsicht auf die neuzeitliche Unterfangungsmauer von W.

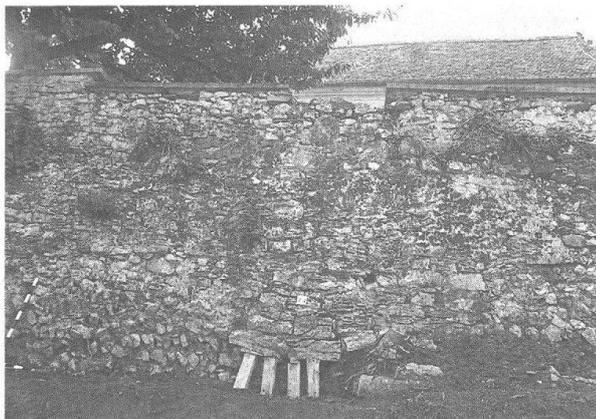
Abb. 15 Kaiseraugst – Rheinuferweg/Kirchengartenstützmauer (06). Unten links: Reste des Kastellmauerkerns, über den Holzstreben neuzeitliche Mauerverblendung. Rechts davor: Ansatz einer neuzeitlichen Unterfangungsmauer. Oben: Dach der christkatholischen Kirche.

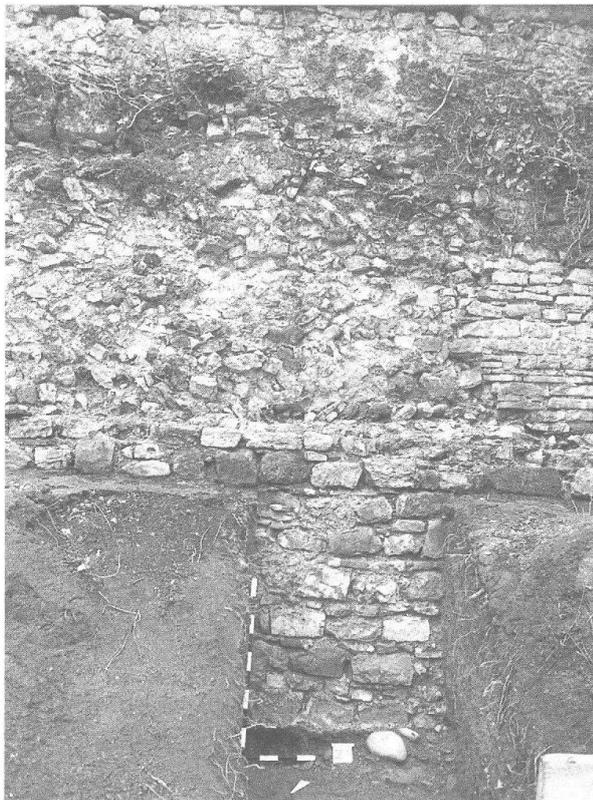
Abb. 17 Kaiseraugst – Rheinuferweg/Kirchengartenstützmauer (06). Am Ende der Sondierung: Ansicht an die neuzeitliche Unterfangungsmauer, darüber Kirchengartenstützmauer. Blick von NNW.

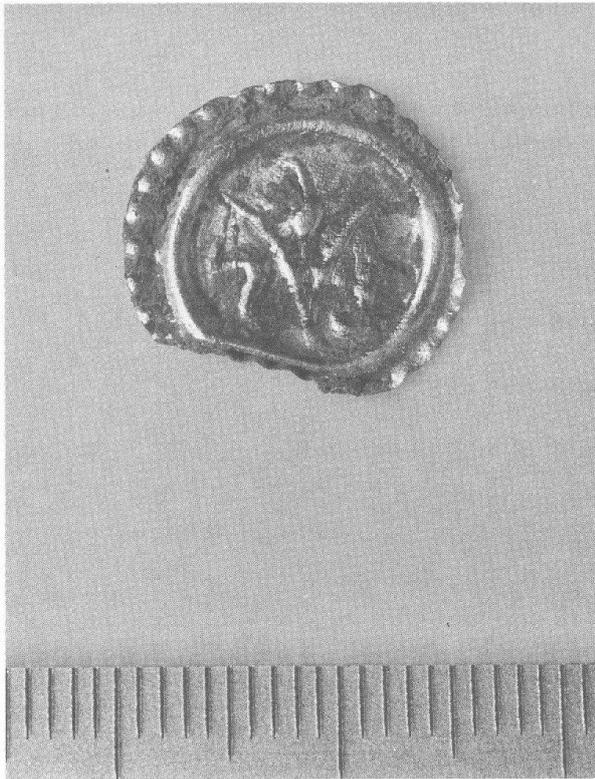
Abb. 18 Kaiseraugst – Rheinuferweg/Kirchgartenstützmauer (06). Einseitiger Silberrappen der Fürst-Abtei Murbach-Lüders, Gebweiler 1664?/1666, Franz Egon Fürst von Fürstenberg. Bestimmung M. Peter. M. 3:1. Foto G. Sandoz.

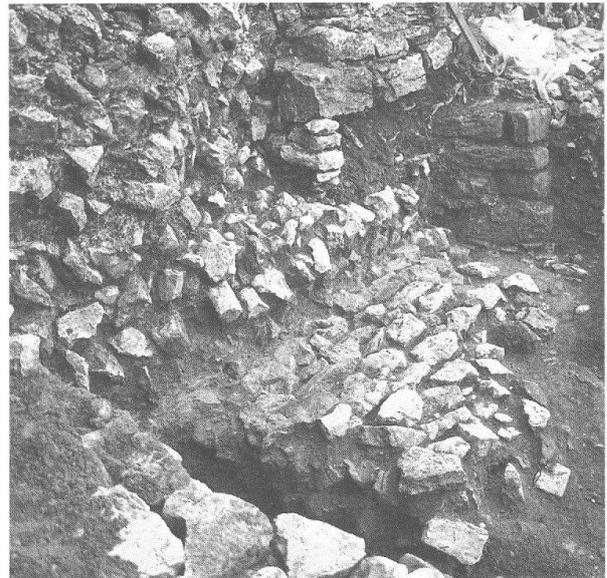
Abb. 20 Kaiseraugst – Rheinuferweg/Kirchgartenstützmauer (06). Zweitunterste Fundationslage. Schrägansicht von NE.

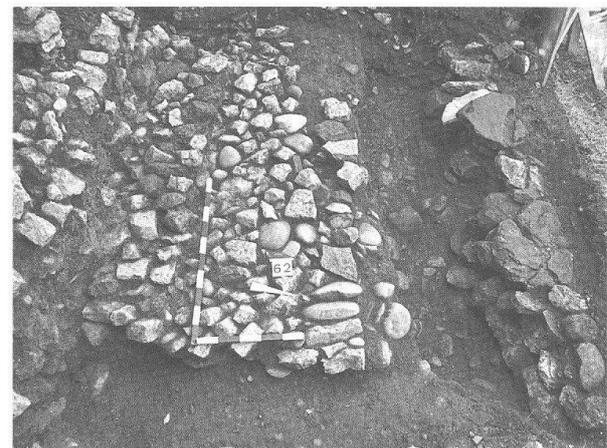
Abb. 21 Kaiseraugst – Rheinuferweg/Kirchgartenstützmauer (06). Unterste Fundationslage. Die Nord-Begrenzung der Kastellmauer ist klar erkennbar. Rechts verstürzter Bauschutt. Aufsicht von ENE.

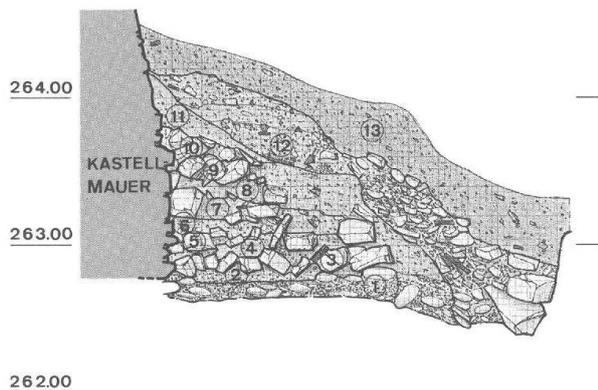
Abb. 19 Kaiseraugst – Rheinuferweg/Kirchgartenstützmauer (06). Profil durch das Kastellmauerfundament beim Zugang zum Baptisterium. M. 1:50. 1: anstehender Schotter, darauf feine Kalklinse. 3/5/7/9: Fundationsschichten aus Kalksteinbruchstücken. 2/4/6/8: Druckausgleichsschichten. 10: Schuttschicht. 11: nachrömische Planierung. 12: Bauschutt. 13: moderne Überdeckung. Aufnahme M. Schaub.

Angrenzend an den Zugangsweg zum Baptisterium konnten die untersten Fundamentlagen der Kastellmauer gefasst werden (Profil: Abb. 19). Der Aufbau ist analog anderen Stellen (Grabungen 1986.03, 1988.13).

Auf der OK des anstehenden Schotters gibt es eine dünne haftende Kalkschicht (Abb. 19,1), darüber eine sandig-siltige «Druckausgleichsschicht» (Abb. 19,2).

Darauf eine eigentliche Fundationschicht aus schräg gestellten Kalkstein-Bruchstücken, Bollensteinen und vereinzelt Ziegelfragmenten (Abb. 19,3). Nur bei dieser untersten Fundamentlage (Abb. 21; 22) konnte die Kastellmauer-Nordbegrenzung wenigstens im Fundamentbereich gefasst werden. Die Kastellmauer ist hier etwa 2,80 m breit. Darüber sind mehrere fragmentarisch erhaltene Fundamentlagen (Abb. 19,5.7.9; 20) über Druckausgleichsschichten (Abb. 19,4.6.8) fassbar. Darauf gibt es Schuttschichten (Abb. 19,10), nachrömische Planierungen (Abb. 19,11) und Bauschutt (Abb. 19,12) aus der Zeit, als das Fundament bereits weggerutscht war, und darüber die moderne humöse Überdeckung (Abb. 19,13).

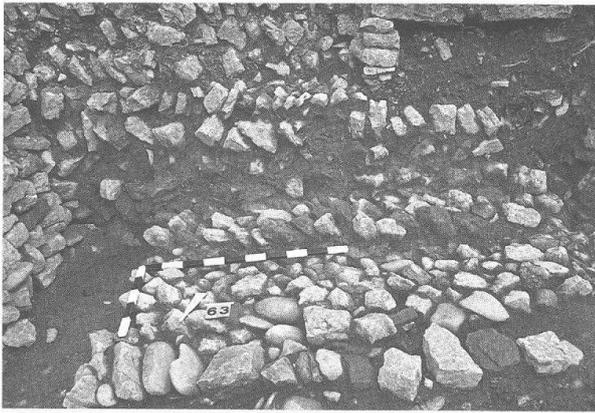
Abb. 22 Kaiseraugst – Rheinuferweg/Kirchgartenstützmauer (06). Unterste Fundationslage mit Anschluss an mehrere Fundationslagen im Mauerkerne. Blick von NNW.

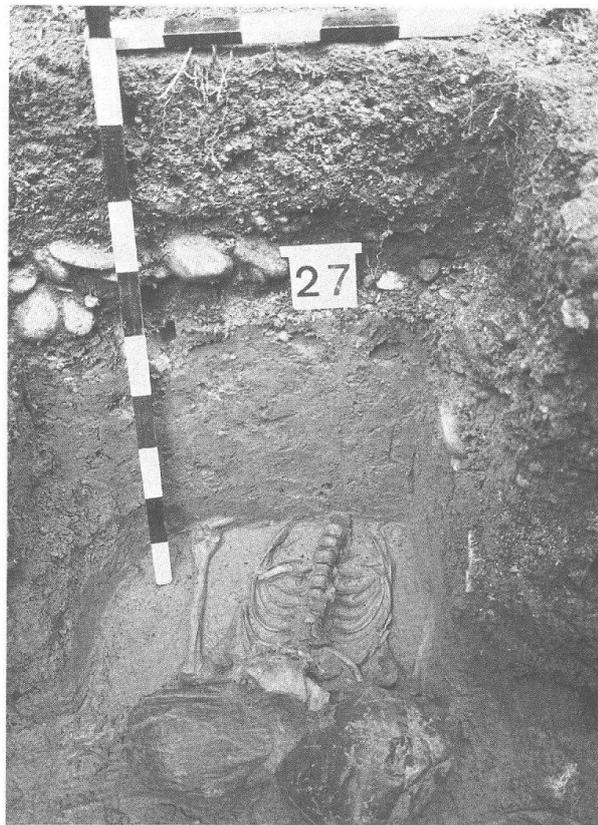
Abb. 25 Kaiseraugst – Fabrikstrasse/Altersheim Rinau (08). Stratigraphischer Aufbau bei Grab 2: Grasnarbe, schlackenhaltige Schicht, Schuttschicht, siltiges Material, Rheinschotter. Keine erkennbare Grabgrube. Ansicht von SW.

Abbildung 25 zeigt die stratigraphische Situation bei Grab 2: Unter der Grasnarbe befindet sich eine schwarze Schicht, die viel moderne Schlacken enthält; darunter etwas Schutt über graubeigem bis ockerfarbenem siltigem Material auf Rheinschotter. Eine Grabgrube im siltigen Material ist nicht erkennbar.

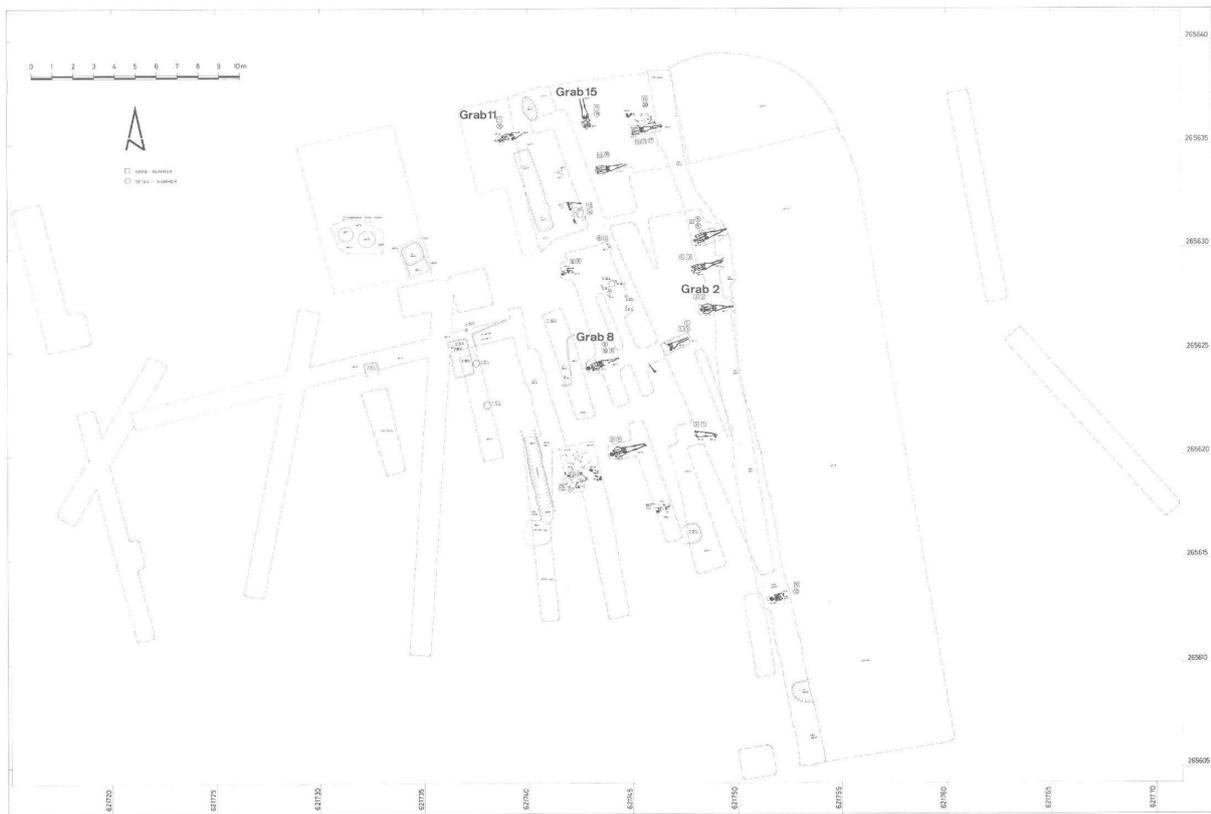
Abb. 23 Kaiseraugst – Fabrikstrasse/Altersheim Rinau (08). Grundriss M. 1:250. Gräber 2, 8, 11 und 15.

Im Juli und Oktober/November 1987 wurden weitere Sondierschnitte im Hinterhof der Arbeiterunterkünfte gezogen (Abb. 23 und 24). Nun konnten acht nach Osten gerichtete beigabenlose Körperbestattungen freigelegt werden. Ein Gräberfeld war hier bisher unbekannt. Einzig eine Notiz in alten Plänen erwähnt ein 'Grab 1917' in diesem Areal<sup>2</sup>.

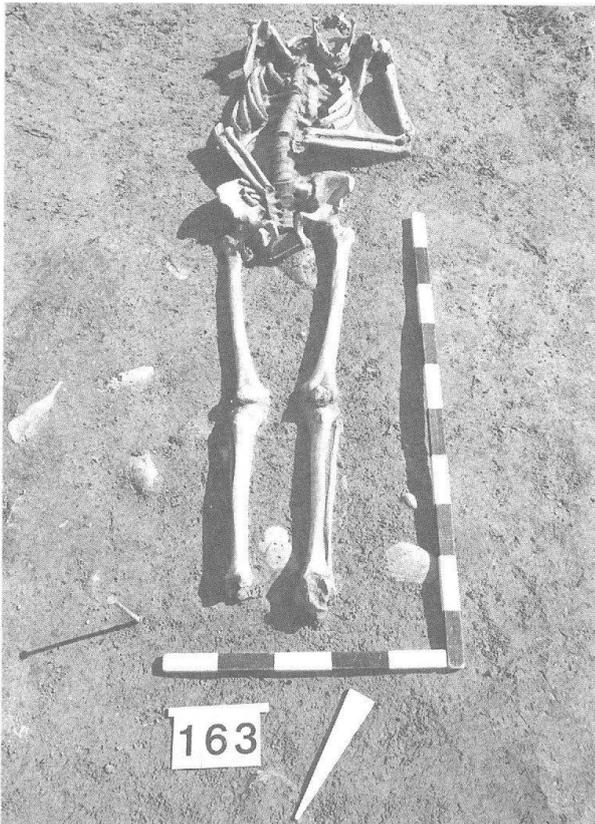
Abb. 26 Kaiseraugst – Fabrikstrasse/Altersheim Rinau (08). Grab 15. Einzige nach Norden orientierte Bestattung. Aufsicht von N.

Von den 16 freigelegten Körperbestattungen waren 15 nach Osten gerichtet. Nur Grab 15 (Abb. 26) war nach Norden orientiert. In seiner Nähe – jedoch nicht als Beigabe – fand sich eine Münze des Constantinus I. Bei sechs Bestattungen fanden sich – z.T. nur lokal – firstdachartige Ziegelüberdeckungen (Gräber 1, 4 und 8; Abb. 27) bzw. Ziegelfragmente (Gräber 12 und 16). Zwei Leistenziegel der horizontalen Überdachung von Grab 14 wiesen Handmarken und Tierpfotenabdrücke auf. Alle übrigen Gräber waren beigabenlos (Abb. 28).

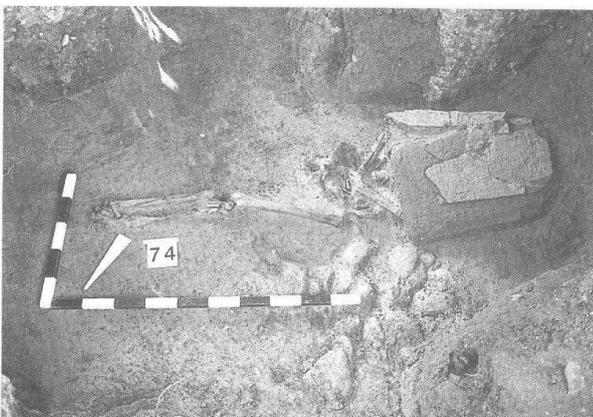
Abb. 27 Kaiseraugst – Fabrikstrasse/Altersheim Rinau (08). Grab 8: Teilüberdachung mit Leistenziegeln. Blick von NW.

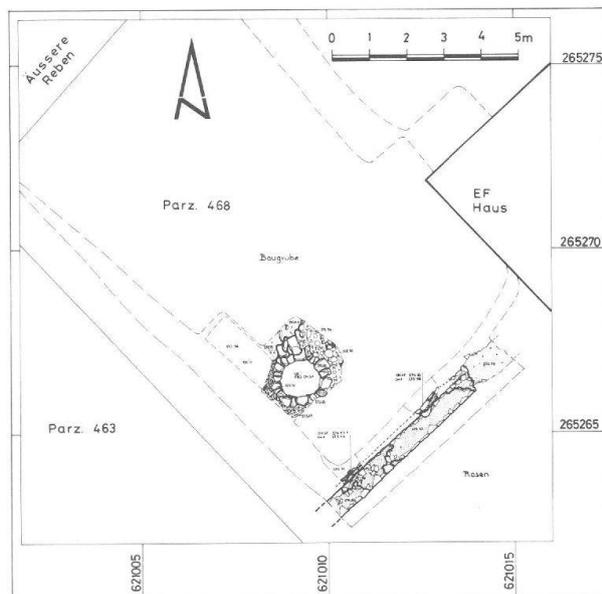
Abb. 29 Kaiseraugst – Äussere Reben/F. Schmid-Zopf (09). Grundriss M 1:200.

In einer ersten Sondierung (Abb. 29) konnten am Hang ein 2,20 m tiefer Schacht (Abb. 30) mit einem Durchmesser von 1,05 m, der in den gewachsenen Kies stösst, und 2,50 m weiter südlich die Parzellentrennmauer eines Unterstadtareals gefasst werden.

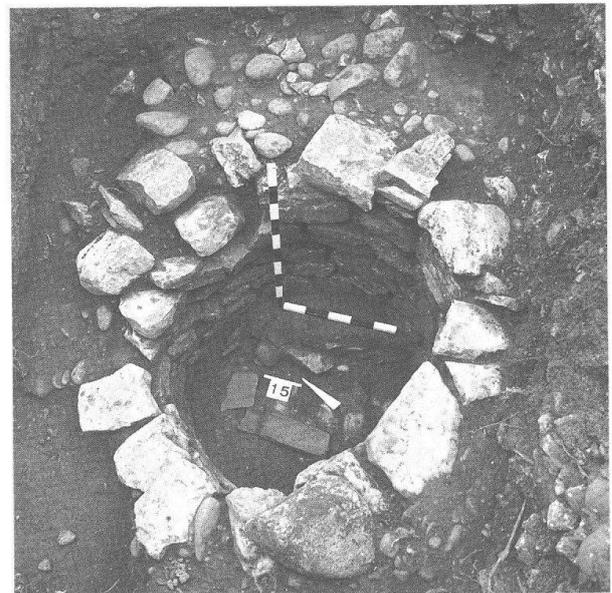
Abb. 30 Kaiseraugst – Äussere Reben/F. Schmid-Zopf (09). Schacht. Tiefe: 2,20 m, Dm.: 1,05 m. Blick von SW.

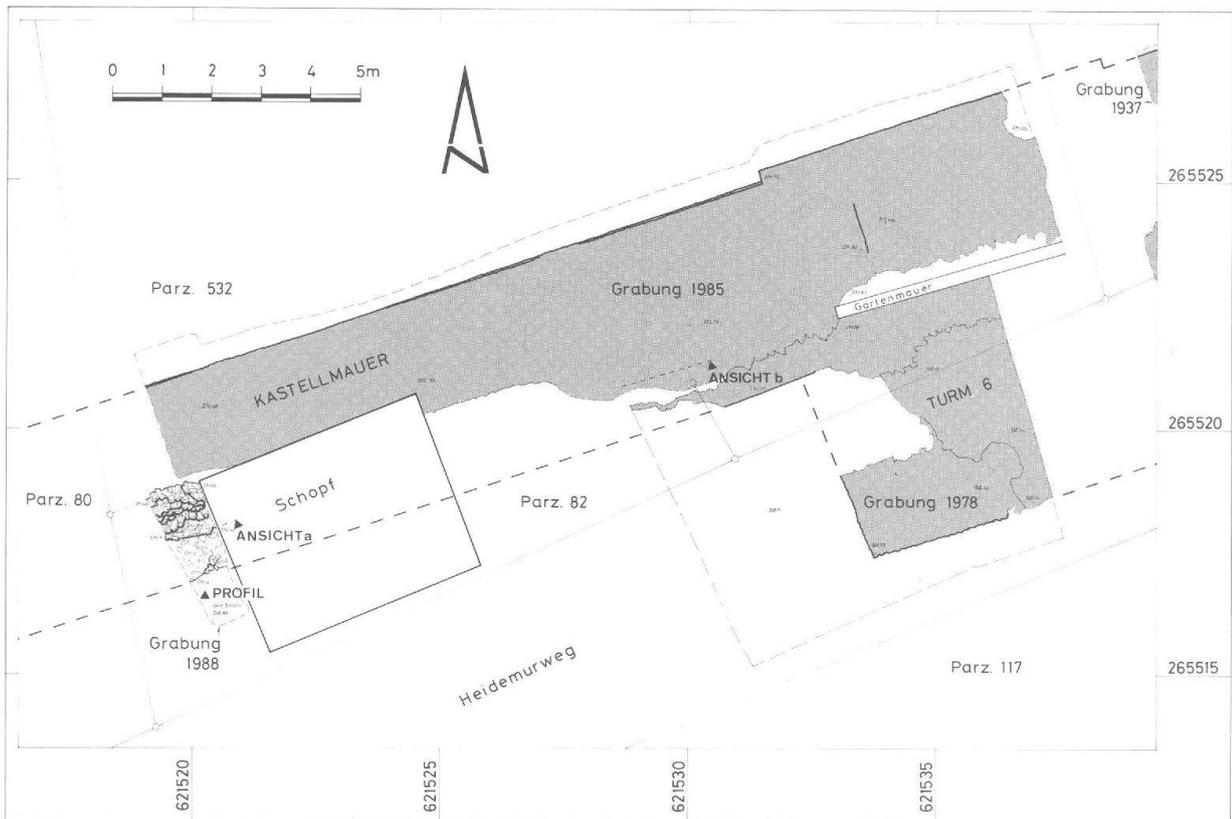
Abb. 31 Kaiseraugst – Heidemurweg/Schopf E. Vogel (13). Grundriss M. 1:150.

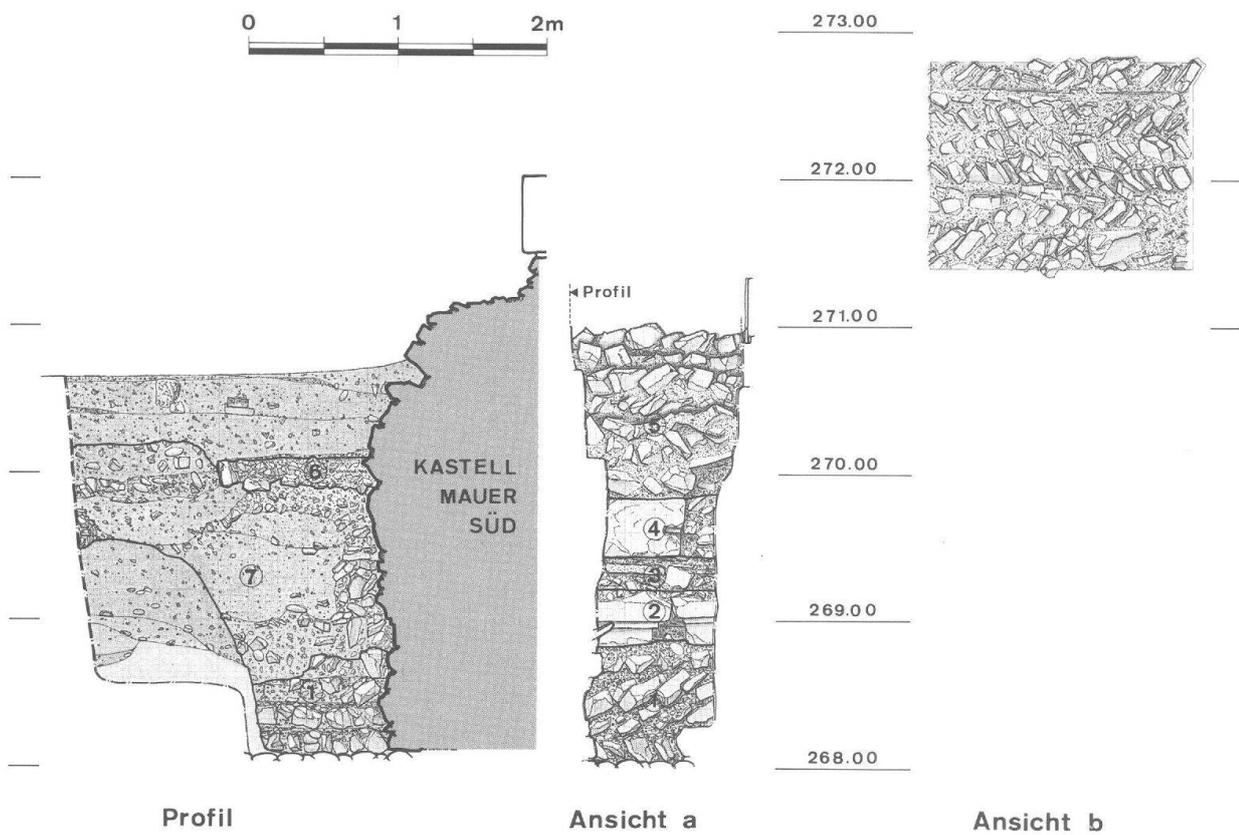
- Abb. 32 Kaiseraugst – Heidemurweg/Schopf E. Vogel (13). Links Profil und Abwicklung des Fundaments der Kastellmauer Süd M. 1:50. 1: Vier Fundationslagen schräg gestellter Kalksteinbruchstücke, dazwischen jeweils Druckausgleichsschichten. 2: Zone mit Architekturteilen. 3: Binderschicht aus Sandsteinplatten. 4: Sandsteinquader. 5: üblicher Mauerkern aus schräg verlegten Kalksteinbruchstücken auf Mörtelguss-Binderschichten. 6: Mörtelige Schicht, Rest des Kernmauerwerks. 7: Mauerraubgrube. Rechts oben: oberirdischer Mauerkern zur Nachbarparzelle Schmid-Tröndle.

Im Profil (Abb. 32) erkennt man folgenden Aufbau: Das Kastellfundament steht auf anstehendem Rheinschotter. Im untersten Teil gibt es vier Lagen schräg gestellter Kalksteinbruchstücke, dazwischen jeweils eine «Druckausgleichsschicht»<sup>6</sup> als sandig-kiesiges Material oder einen Kalküberguss (Abb. 32,1). Darüber folgt eine Zone mit roten Sandstein-Architraven (Abb.32,2). Über einer weiteren Binderschicht aus

Sandsteinplatten (Abb. 32,3) liegen massive Sandsteinquader (Abb. 32,4), darüber folgt der gewohnte Mauerwerkern (Abb. 32,5) mit schräg verlegten Kalksteinbruchstücklagen in Mörtelguss und einzelnen horizontalen «Mörtelgussbinderlagen», wie sie weiter östlich bei der Grenze zum Nachbarn Schmid-Tröndle, Parz. 532, auch im oberirdischen Mauerwerk sichtbar freistehen und wie sie M. Schaub auf Abbildung 32 oben rechts darstellt. Im Profil (Abb. 32,6) liegt auf Kote 270,10 m eine mörtelige Schicht, begrenzt durch ein Kalkstück am Südrand. Sie zeigt die ursprüngliche Südausdehnung der Kastellmauer auf und entspricht in ihrer Flucht auch den untersten Fundamentlagen. Südlich davor befand sich wohl noch eine Kalksteinverblendung. Zwischen dieser Mörtellage und den unteren Kalksteinlagen war das Fundament ausgeraubt (Abb. 32,7) und nach brauchbarem Material (Architekturstücke) durchwühlt (Abb. 33–35). Die Kastellmauerbreite dürfte hier etwa 4,05 m betragen haben.

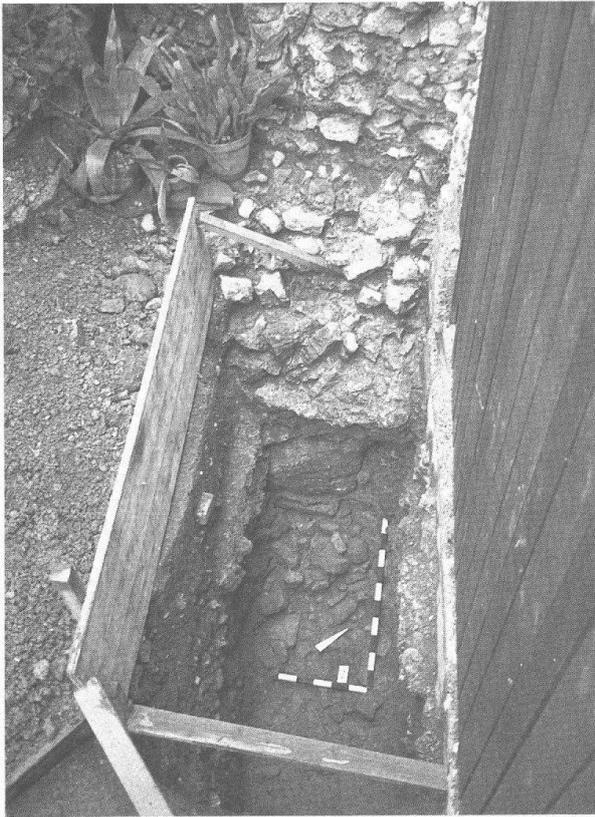
Abb. 33 Kaiseraugst – Heidemurweg/Schopf E. Vogel (13). Übergang vom oberirdischen Kastellmuerkern zum Fundament. Schrägansicht von SE.

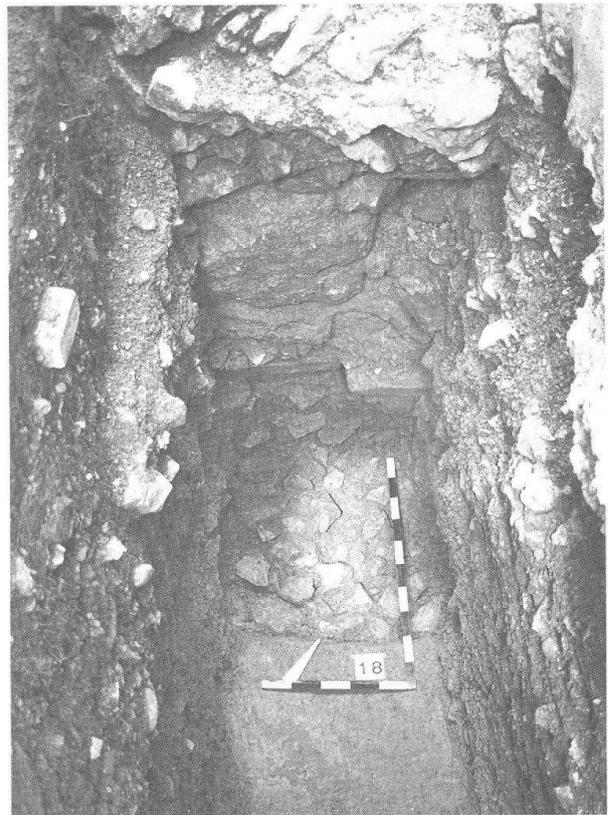
Abb. 34 Kaiseraugst – Heidemurweg/Schopf E. Vogel (13). Fundament. Vorne links: mörtelige Schicht (Abb. 32,6), Mitte: Architekturstücke (Abb. 32,2,3,4), unten vorn: gewachsener Boden. Aufsicht von SE.

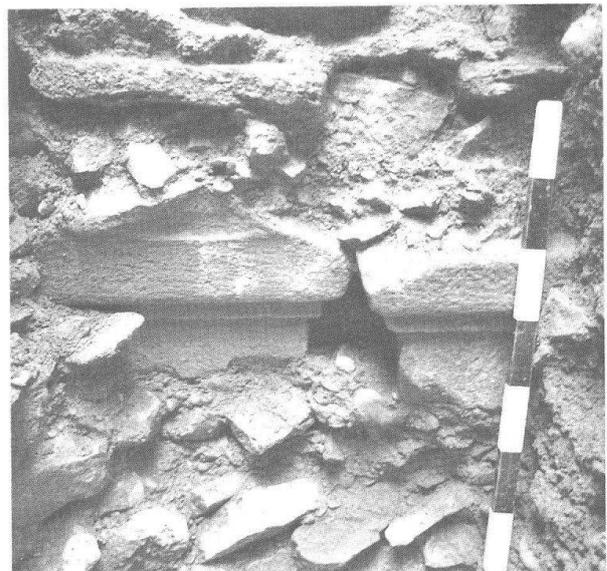
Abb. 35 Kaiseraugst – Heidemurweg/Schopf E. Vogel (13). Architrav (Abb. 32,2).

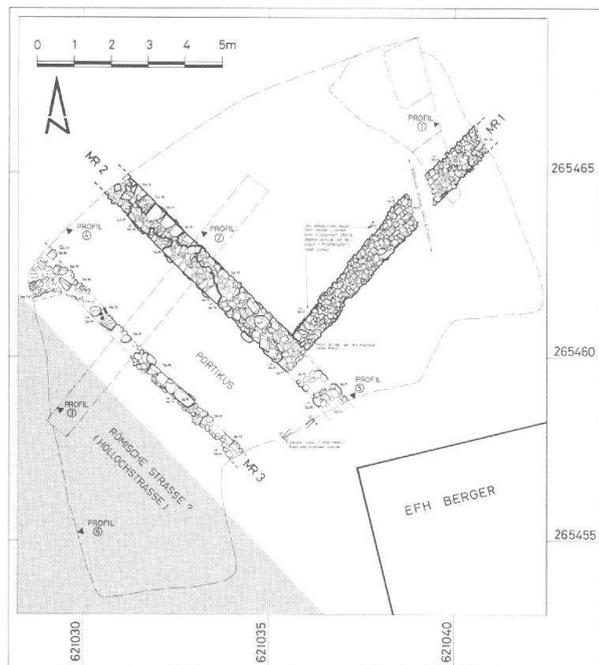
Abb. 36 Kaiseraugst – Ziegelhofweg/H. Berger Muth (16). Grundriss M. 1:200.

Drei Kalksteinmauerfundamente eines NW-Unterstadtareals (Abb. 36 und 37) – wahrscheinlich mit Portikus-Zone und Gebäudeaussenmauer – östlich der «Hölllochstrasse» konnten freigelegt werden.

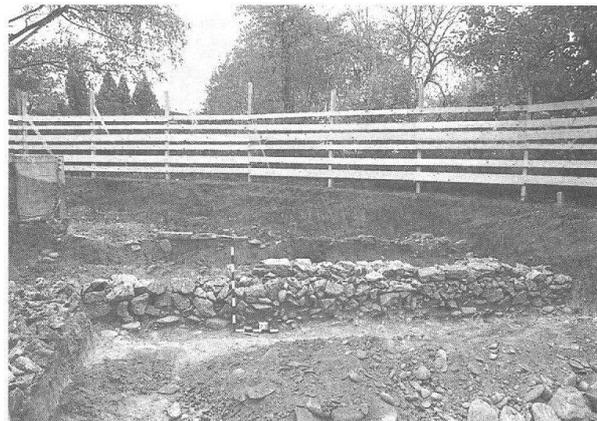
Abb. 37 Kaiseraugst – Ziegelhofweg/H. Berger Muth (16). Vorne: Parzellentrennmauer MR 1. Rechts: Gebäudeaussenmauer MR 2. Hinten: Porticusmauer MR 3. Blick von NE.
