**Artikel:** Die vorläufigen Ergebnisse der Grabung 1990.51, Flächen 1 und 2 (Augst-Frauenthermen, Insula 17)  
**Autor:** Hoek, Florian / Schaub, Markus  
**DOI:** <https://doi.org/10.5169/seals-395509>

# Die vorläufigen Ergebnisse der Grabung 1990.51, Flächen 1 und 2 (Augst-Frauenthermen, Insula 17)

Florian Hoek  
(mit einem Beitrag von Markus Schaub)

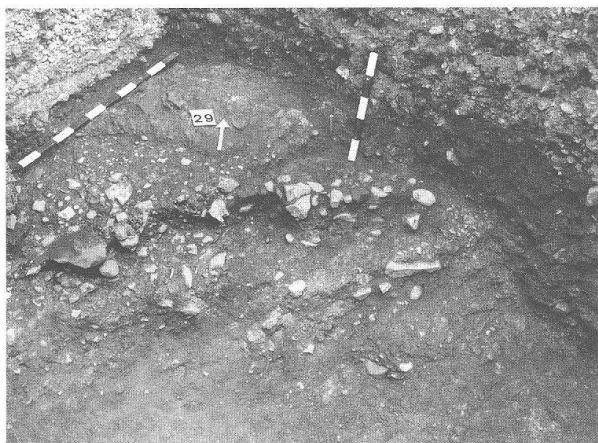
Abb. 4 Augst BL, Nordwestfront Frauenthermen, Grabung 1990.51. Feld 1. Blick von Süden auf die angeschnittenen Schichten der Strassenkörper. Links im Hintergrund das Fundament des Einfamilienhauses Schmid/Stocker. Im Vordergrund die Böschung des Kanals.

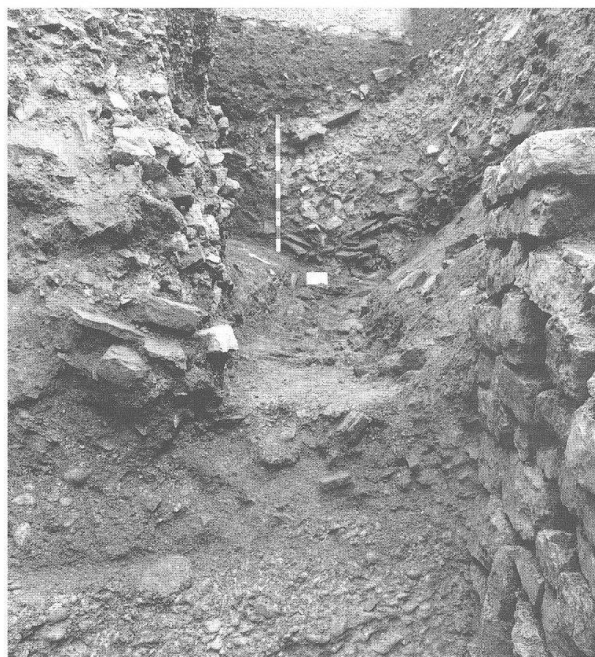
Abb. 6 Augst BL, Nordwestfront Frauenthermen, Grabung 1990.51. Feld 2. Blick von Westen in den Kanal nach Abtrag des Dach- und Mauerversturzes, der im Hintergrund (Profil 14, mit Messlatte) und im Vordergrund auf der linken oberen Bildseite noch zu sehen ist. Auf der rechten Bildseite die Mauer 1.

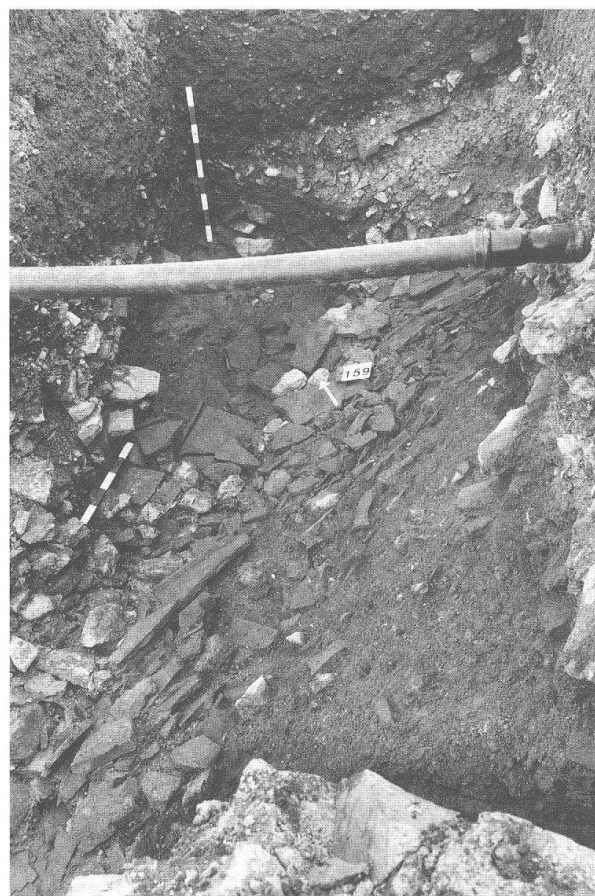
Abb. 7 Augst BL, Nordwestfront Frauenthermen, Grabung 1990.51. Feld 2. Oberkante des Dachversturzes im Kanal. Rechts die Böschung gegen die Frauenthermen. Im Vordergrund der Eckbereich von Mauer 1 und 2. Blick von Südwesten.

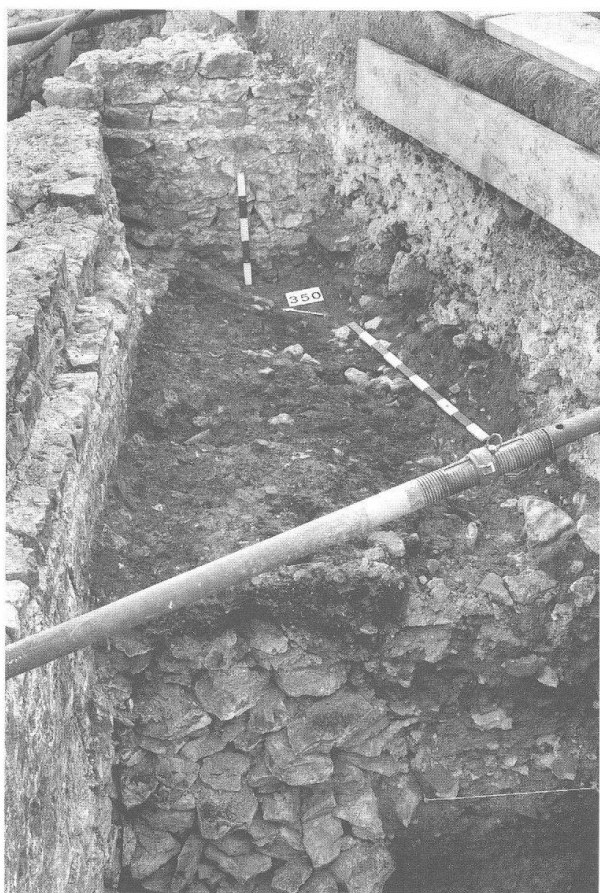
Abb. 14 Augst BL, Nordwestfront Frauenthermen, Grabung 1990.51. Feld 9. Blick von Südwesten auf den Brandhorizont Phase IV. In der unteren Bildhälfte das bereits teilweise abgetragene Profil 11 mit dem angeschnittenen oberen Teil des Drainagekoffers. Hinten links Mauer 1 mit der Reparatur von Bauzustand 2 (vgl. Abb. 21).

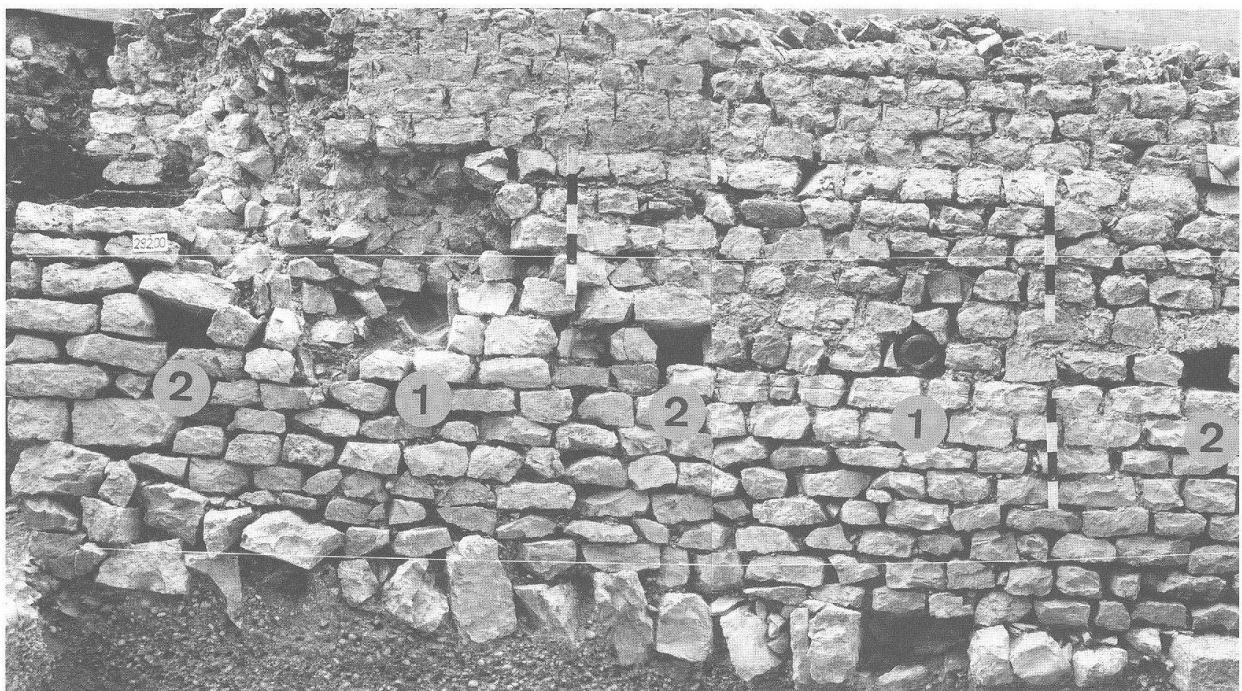
Abb. 19 Augst BL, Nordwestfront Frauenthermen, Grabung 1990.51. Ansicht an die Mauer 1 von Norden (Aussenseite). Unterhalb der Höhenlinie 292,00 m ü. M. (obere Schnur) sind die Röhren aus Imbrices (1) und die Gerüstbalkenlöcher (2) zu erkennen. Drei Lagen oberhalb der Höhenlinie 292,00 m ü. M. ist die Fase des 1. Bauzustandes zu erkennen. M. 1:25.

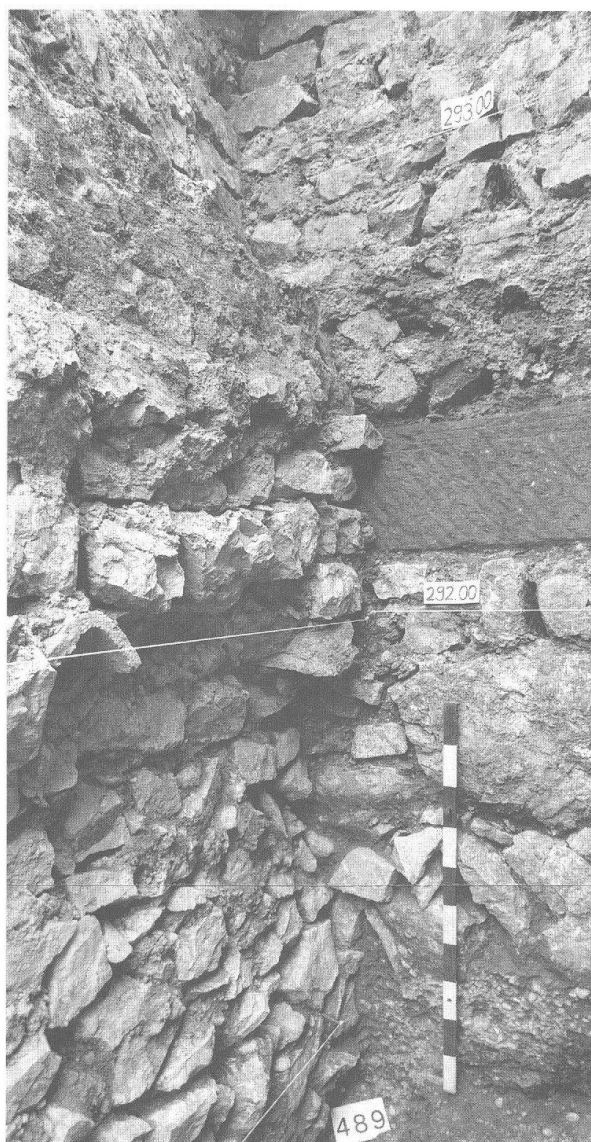
Abb. 20 Augst BL, Nordwestfront Frauenthermen, Grabung 1990.51. Ansicht an den Winkel zwischen Mauer 1 (links) und 2 von Südwesten. Bis etwa auf die Höhenlinie 292,00 m ü. M. sind beide Mauern gegen die Erde gefügt worden. Auf der linken Bildseite in der Mitte ist der obere Imbrex einer «Entwässerungsröhre» zu erkennen; auf der rechten Seite die «Sandsteinplatte», darüber der 2. Bauzustand von Mauer 2 mit der zugehörigen Fase (am oberen Bildrand).

Die Mauer 2, welche mit der Mauer 1 im Verband gemauert ist (Abb. 20–22), konnte nur gerade auf einer Strecke von etwa 1 m ausgegraben werden. Sie ist in diesem Bereich folgendermassen aufgebaut (Abb. 9): Auf einem 0,4–0,5 m dünnen Fundament (9), das in den gewachsenen Kies eingetieft ist und aus zum Teil kopfgrossen, unregelmässig eingebrachten Kalkbruchsteinen besteht, sind noch etwa 0,6 m des aufgehenden Mauerwerkes erhalten. Den oberen Abschluss bildet eine 0,75 m breite und 1,4 m lange Sandsteinplatte (10) unbekannter Funktion (Abb. 22). Auf jeden Fall handelt es sich nicht um eine Eckverstärkung, wie sie für römische Mauern durchaus geläufig ist<sup>64</sup>, denn sie ist hier nicht im Eckbereich zwischen Mauer 1 und 2 verbaut.

Die Mauer 2 ist bei diesem Brand bis auf die Höhe der eingebauten Sandsteinplatte beschädigt worden und musste somit oberhalb dieses Bereichs für den 2. Bauzustand neu errichtet werden. Dies lässt sich daran ablesen, dass die Brandschicht der Phase IV<sup>69</sup> schräg abgeschnitten worden ist, weil die Mauerfront leicht in westlicher Richtung versetzt wurde (Abb. 9, Schicht 6). Die Fase des 2. Bauzustandes von Mauer 1 und 2 (Abb. 20; 21) befindet sich auf derselben Höhe.

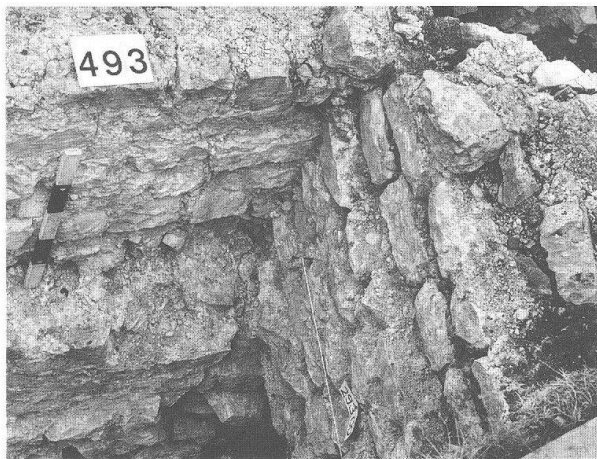
Abb. 21 Augst BL, Nordwestfront Frauenthermen, Grabung 1990.51. Blick von Süden auf die Ecke von Mauer 1 (links) und 2. Oberhalb des Absatzes auf der linken Bildseite die Reparaturstelle – wichtigster Zeuge des 2. Bauzustandes; dazu gehört auch der damit im Verband errichtete obere Teil von Mauer 2 (rechts). Vgl. Abb. 14 und 20, oben.

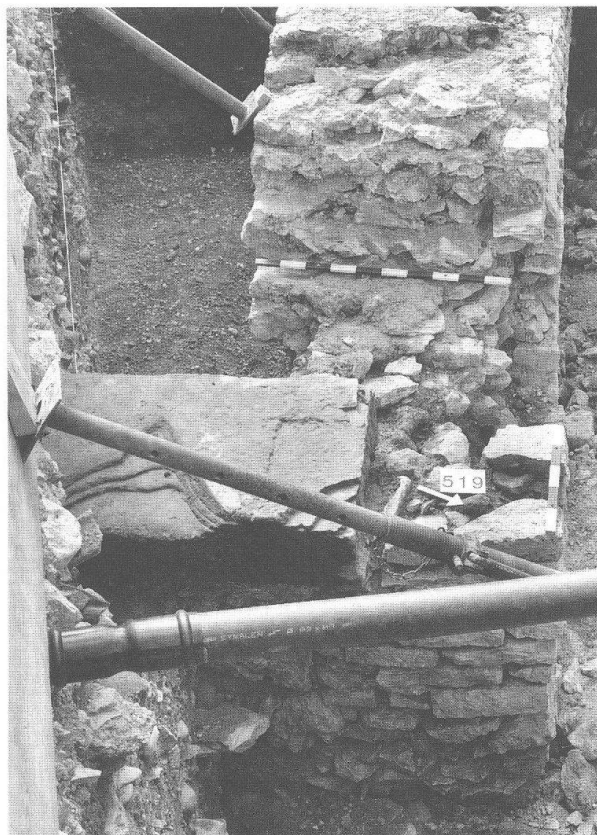
Abb. 22 Augst BL, Nordwestfront Frauenthermen, Grabung 1990.51. Ansicht von Osten an den Eckverband von Mauer 1 (hinten) und 2 nach dem Abtragen der zum 2. Bauzustand gehörenden Mauerteile. In der Bildmitte die «Sandsteinplatte» des 1. Bauzustandes.
