**Zeitschrift:** Jahresberichte aus Augst und Kaiseraugst  
**Herausgeber:** Augusta Raurica  
**Band:** 12 (1991)

# Die Ergebnisse der Sondierung und Bauuntersuchung an der Curia und Basilika-Stützmauer in Augusta Rauricorum (Grabung 1990.53)

Peter-Andrew Schwarz und Markus Trunk  
(unter Mitarbeit von Markus Schaub)

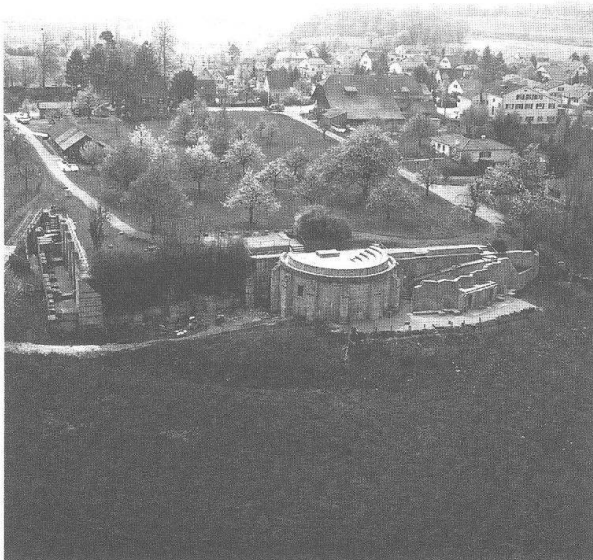
Abb. 2 Augst BL, Region 1. Blick von Osten auf die Curia und die jüngere Basilika-Stützmauer (MR 2) mit dem sog. Treppenhaus (rechts im Bild; vgl. auch Abb. 1). Auf der Curia sind die Sitzstufen der Decurionen und das Podium für die Sessel der Duoviri Coloniae zu erkennen. Unter dem von modernen Strassen umrahmten Wiesland, das westlich an die Curia und jüngere Basilika-Stützmauer anschliesst, liegen die Basilika und das Hauptforum (vgl. Abb. 1).

Unmittelbar darauf ist der Umbau der ausgebrannten Curia 1 in die Curia 2 und Bau der jüngeren Basilika-Stützmauer erfolgt. Die Curia 2 entspricht in ihrer Bausubstanz weitgehend dem Aufgehenden der Curia 1. Nach dem Brand wurden jedoch die Fenster und die Türen zugemauert und der ehemalige Hohlraum im Turminnen mit Brand- und Bauschutt verfüllt. Auf dieser (heute wieder entfernten) Verfüllung ruhten die Sitzstufen der Decurionen und das Podium für die Sessel der Duoviri Coloniae (Abb. 2)<sup>20</sup>.

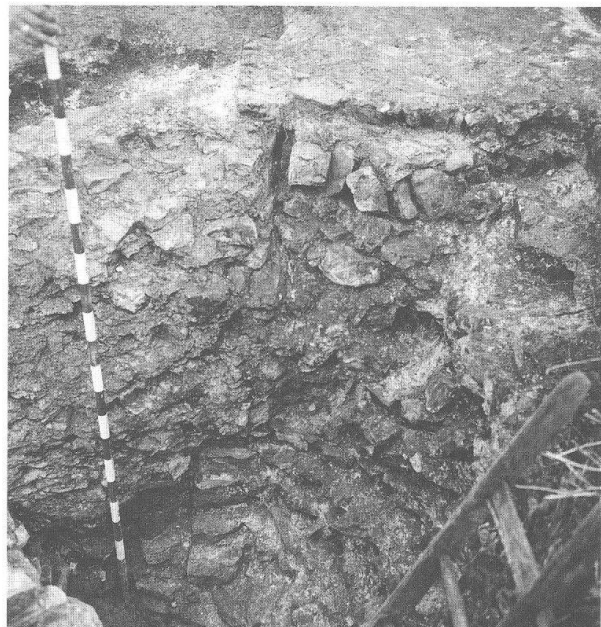
Abb. 10 Augst BL, Grabung 1961.60. Blick aus dem Inneren der Curia auf den Anschluss der Curiamauer (MR 1) an die ältere Basilika-Stützmauer (zur Lage vgl. Abb. 7). Die kaum erkennbare Baufuge legt nahe, dass die Curia 1 an die ältere Basilika-Stützmauer angebaut worden ist; Blick von Norden.

Dies bestätigt auch eine anlässlich der Freilegungs- und Konservierungsarbeiten dokumentierte Baufuge zwischen der Curiamauer und der älteren Basilika-Stützmauer (Abb. 10). Die Curia 1 ist folglich, viel-

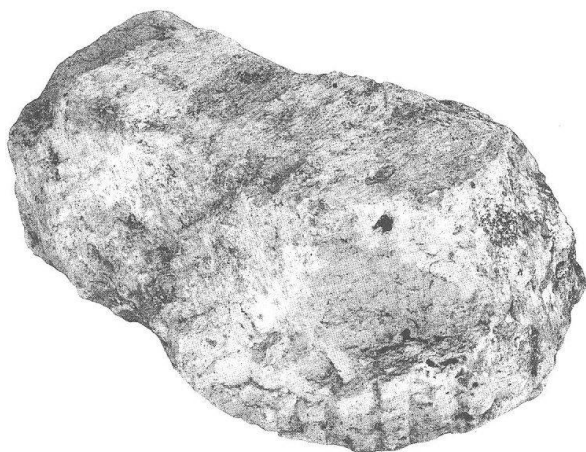
Abb. 11 Augst BL, Grabung 1990.53. Fragment einer mit Pfeifen versehenen Dreiviertelsäule mit Wandansatz aus dem Aushub der Grabung 1908.60 (1990.53.C03830.5). M. 1:3.

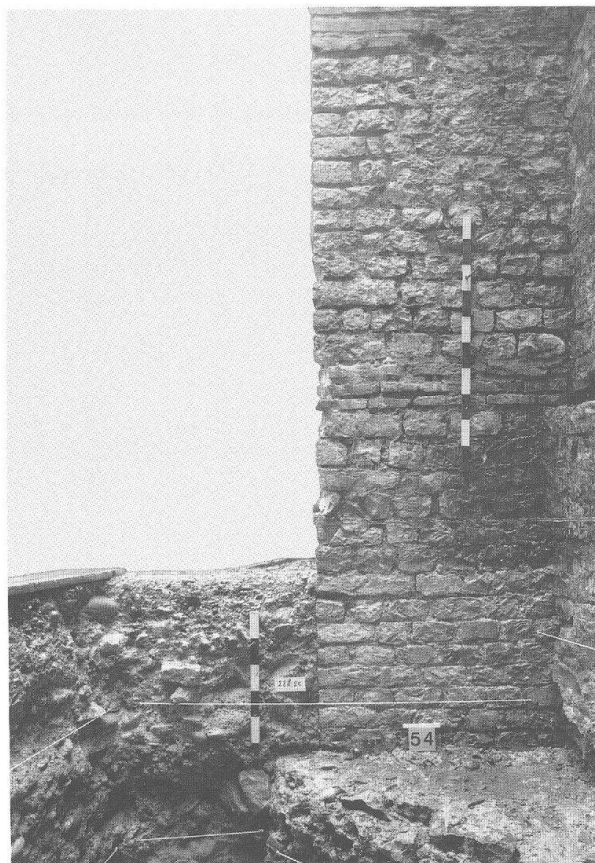
Abb. 17 Augst BL, Grabung 1990.53. Blick auf den Fundamentvorsprung und das Aufgehende von Strebepfeiler 8 (MR 3). Links im Bild ist der obere Teil von Profil 2, rechts im Bild die Curiamauer (MR 1) zu erkennen. Letztere steht nicht im Verband mit dem Fundamentvorsprung des Strebepfeilers, sondern liegt auf einem schmalen Erdband auf, das während des Bauvorganges auf den Fundamentvorsprung gerutscht ist. Blick von Westen.

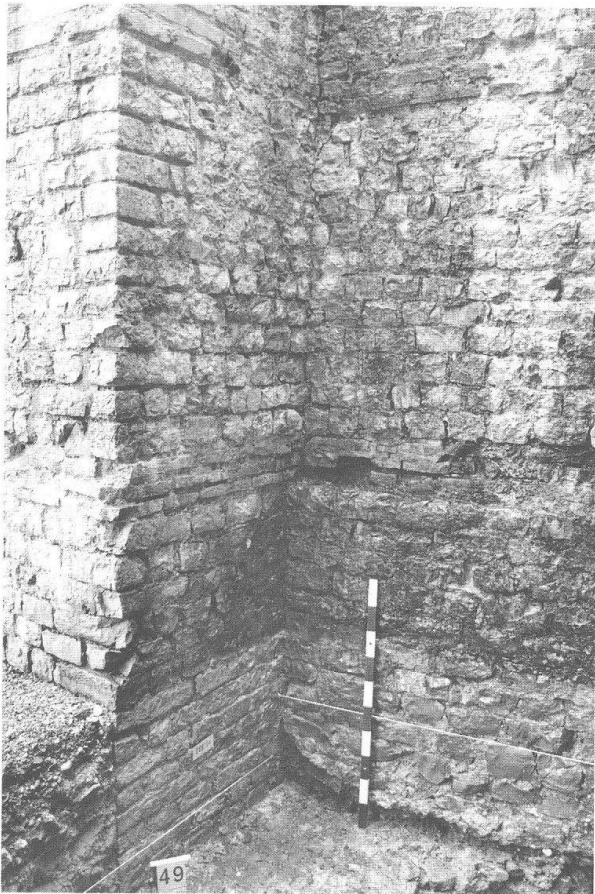
Abb. 18 Augst BL, Grabung 1990.53. Blick in den Winkel zwischen Strebepfeiler 8 (MR 3, links im Bild) und der Curiamauer (MR 1, rechts im Bild). Der Bildausschnitt zeigt, dass der Strebepfeiler 8 – im Gegensatz zur Curiamauer – ab Oberkante des Fundamentklotzes auf Sicht gemauert worden ist. Der mit dem Massstab gekennzeichnete Teil der deutlich gröber strukturierten Curiamauer war in der Antike in eine heute verschwundene Böschung eingetieft. Er steht – wie die Baufuge zeigt – bis auf die Höhe des ersten Ziegeldurchschusses auch nicht im Verband mit dem Strebepfeiler 8. Das schmale Erdband zwischen der Oberkante des Fundamentklotzes und der Curiamauer spricht ebenfalls dafür, dass der untere Teil des Strebepfeilers und die Curiamauer nicht gleichzeitig, sondern etappenweise hochgezogen worden sind. Blick nach Osten.

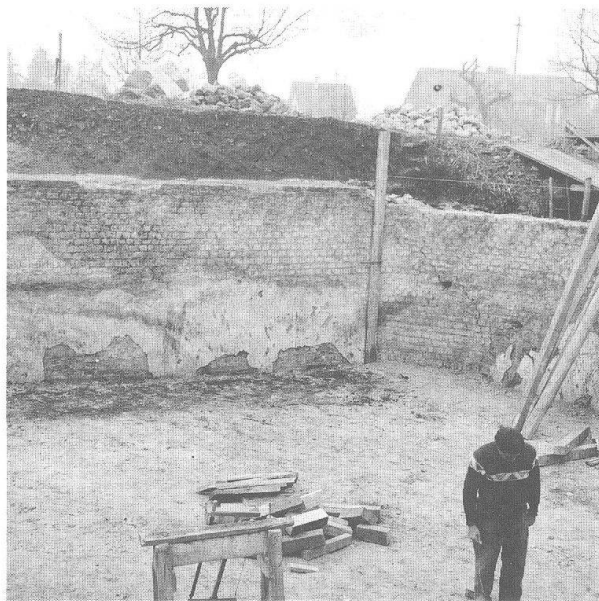
Abb. 21 Augst BL, Grabung 1961.60. Blick vom Inneren der Curia auf die Innenwand der Curiamauer (MR 1). Der massive Senkungsriiss ist auf das Unterhöhlen des Curiafundamentes beim Bau der jüngeren Basilika-Stützmauer zurückzuführen. Er ist heute durch moderne Restaurierungsarbeiten weitgehend beseitigt worden. Photo von den Restaurierungsarbeiten; Blick nach Norden.

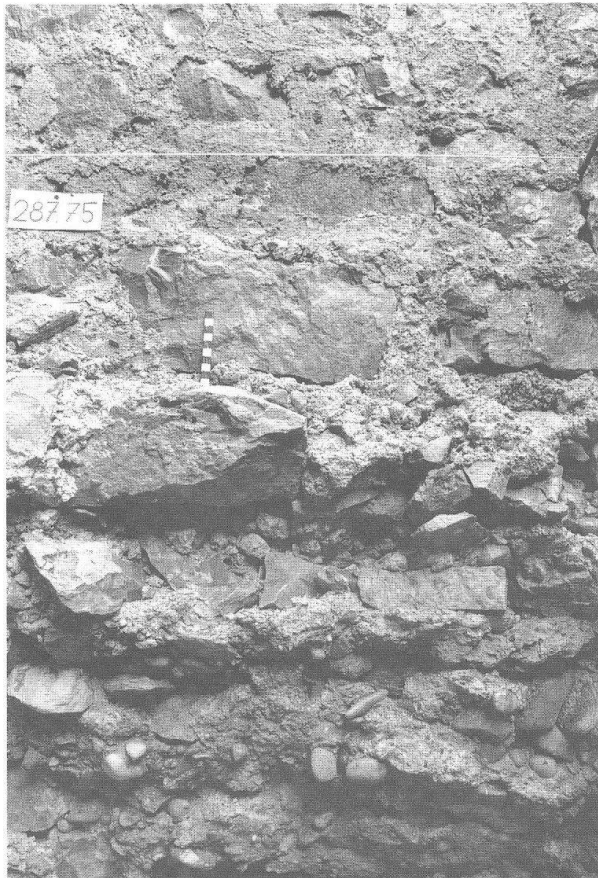
Abb. 23 Augst BL, Grabung 1990.53. Detail an der jüngeren Basilika-Stützmauer. Im unteren Bildteil ist das leicht einziehende, direkt in die Baugrube gemauerte Fundament zu erkennen. Der fast noch in baufischem Zustand erhaltene untere Teil des aufgehenden Mauerwerkes ist – wie u.a. auch die anhaftenden Kiesel zeigen – unmittelbar nach dem Hochziehen der Mauer wieder mit angeböschtem Erdrich verdeckt worden (vgl. auch Abb. 20,C). Blick nach Westen.

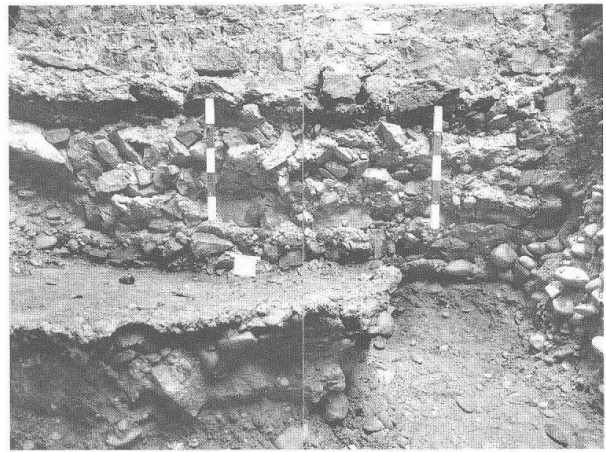
Abb. 24 Augst BL, Grabung 1990.53. Blick auf das z.T. aus kleineren Spolien bestehende Fundament der jüngeren Basilika-Stützmauer. Im Vordergrund ist die in die Baugrube eingebrachte Mörtelplatte zu erkennen. Blick nach Westen.

Gesamthaft betrachtet wirkt das Fundament der Basilika-Stützmauer (MR 2; Abb. 24), namentlich wenn man die Höhe des Aufgehenden in Betracht zieht, auffallend schwach und dürrig.

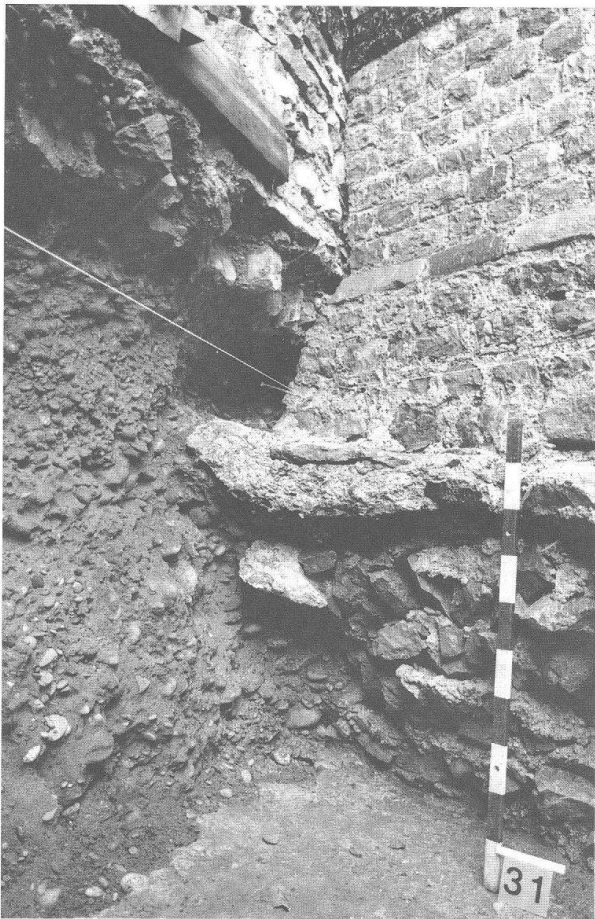
Abb. 25 Augst BL, Grabung 1990.53. Blick in den Winkel zwischen dem auf dem gewachsenen Kies sitzenden Fundament der Curiamauer (MR 1, links im Bild) und der jüngeren Basilika-Stützmauer (MR 2, rechts im Bild). Der bereits von K. Stehlin dokumentierte Befund (Grabung 1908.60, Abb. 5 und 6) zeigt oben die Stossfuge zwischen der jüngeren Basilika-Stützmauer (MR 2) und der (älteren) Curiamauer (MR 1). Deutlich ist hier auch zu erkennen, dass das Fundament der jüngeren Basilika-Stützmauer unter die Unterkante der (älteren) Curiamauer zieht. Blick nach Süden.

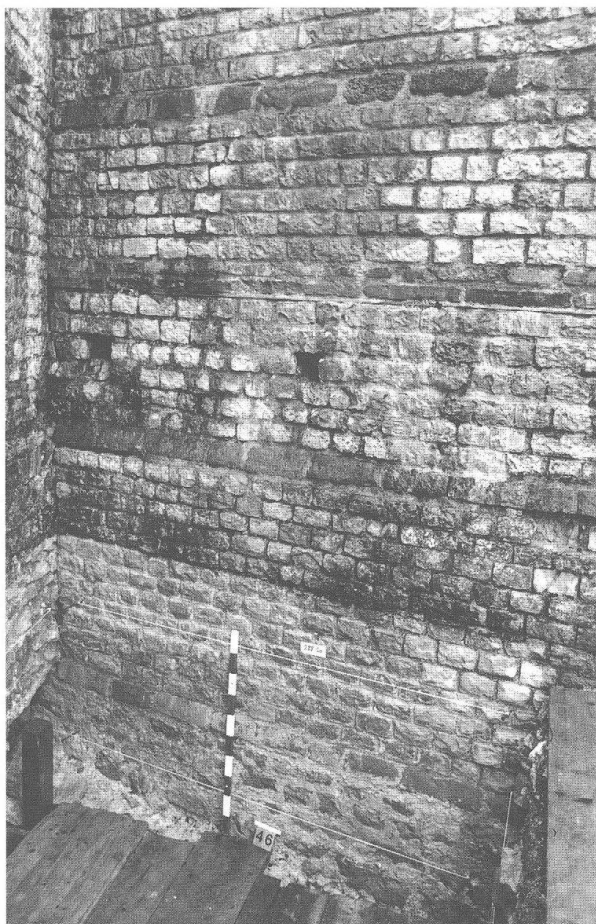
Abb. 29 Augst BL, Grabung 1990.53. Ansicht der jüngeren Basilika-Stützmauer (MR 2) oberhalb des Fundamentvorsprunges. Die gut erhaltene Mauerpartie unterhalb der Kote 288.50 wurde unmittelbar nach dem Hochziehen dieses Mauerteils durch eine Anböschung verdeckt (vgl. Abb. 20,C). Aus diesem Grund liegt auch die erste Gerüstbalken-Reihe erst auf Kote 290.00 m ü. M. Blick von Osten.

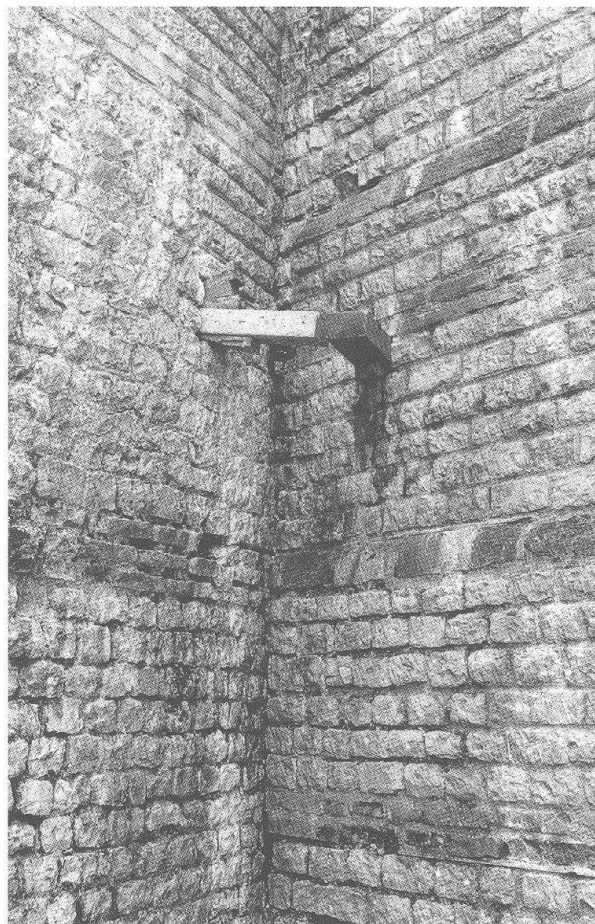
Abb. 30 Augst BL, Grabung 1990.53. Ansicht der Curiamauer (MR 1, links im Bild) und der jüngeren Basilika-Stützmauer (MR 2, rechts im Bild) mit eingesetzten Gerüstbalken. Der schräg in die jüngere Basilika-Stützmauer eingelassene Gerüstbalken zeigt – wie andere Befunde (Abb. 5, 6, 15, 25 und 27) –, dass die jüngere Basilika-Stützmauer (MR 2) an die (ältere) Curiamauer (MR 1) anstösst, also später angebaut worden sein muss. Blick nach Süden.
