**Artikel:** Neue Erkenntnisse zur Umfassungsmauer des Grabmonuments beim Augster Osttor (Grabung 1990.52)  
**Autor:** Schaub, Markus  
**DOI:** <https://doi.org/10.5169/seals-395516>

# Neue Erkenntnisse zur Umfassungsmauer des Grabmonumentes beim Augster Osttor (Grabung 1990.52)

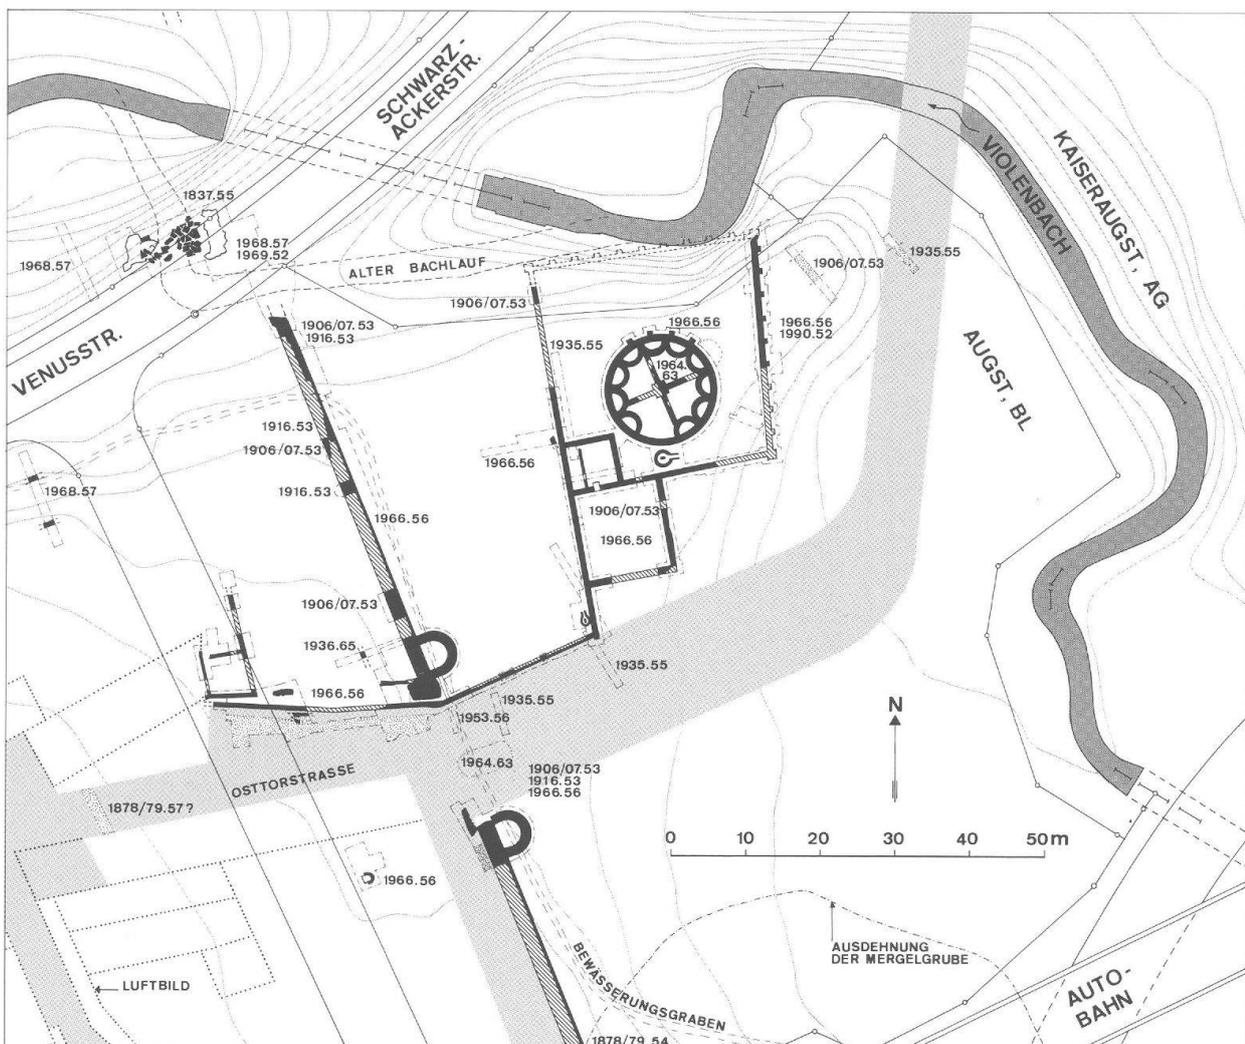
Abb. 1 Augst BL, Übersichtsplan mit sämtlichen Grabungen im Ostorgebiet. Beim Bau der Venus-/Schwarzackerstrasse 1968/1969 wurde der Violenbach nach Norden verschoben. M. 1:1000.

Im Gebiet um das Osttor der römischen Stadt Augusta Raurica war in den letzten rund 200 Jahren immer wieder sondiert worden (Abb. 1).

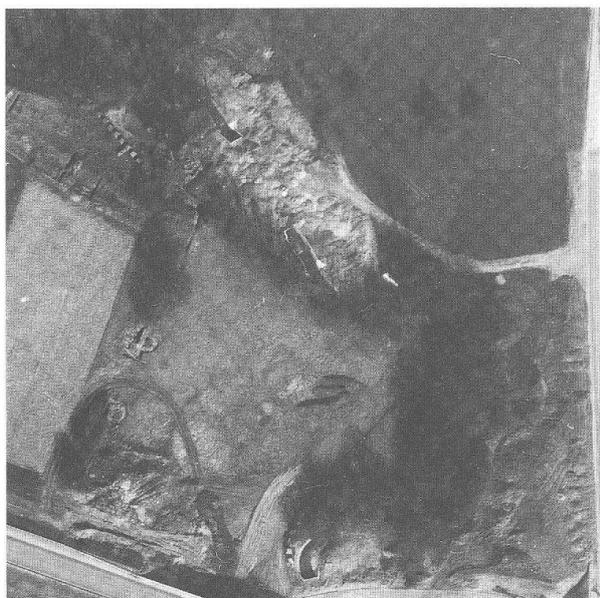
Abb. 2 Augst BL, Osttorgebiet. Luftaufnahme 1969 aus der Zeit des Autobahnbaus und der Verlegung des Violenbaches. Genordet.

1968 und 1969 wurde dann auch im Violenbachtal gegraben. Bei der Verlegung des Baches im Zusammenhang mit dem Erstellen der Venus-/Schwarzackerstrasse (Abb. 2) kamen im trockengelegten alten

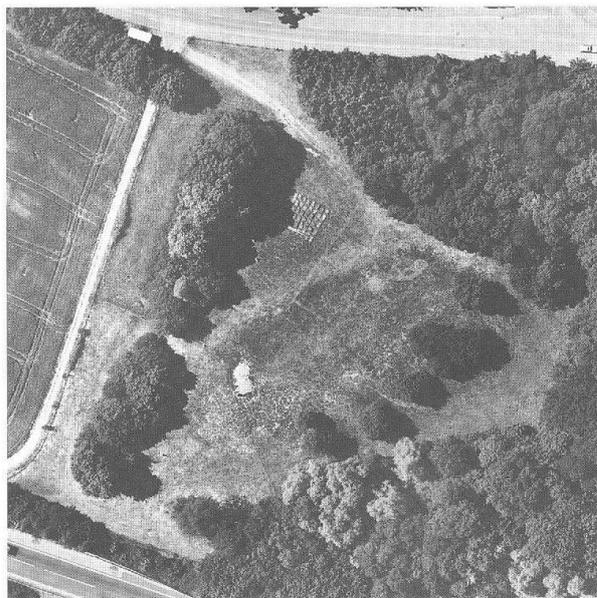
Abb. 3 Augst BL, Osttorgebiet. Luftaufnahme 1989. Zustand vor Beginn der Restaurierungsarbeiten am Osttor. Bewuchsmerkmale aufgrund der Trockenheit. Genordet.

Dies war die letzte Grabung im Osttorgebiet bis zu den aktuellen Restaurierungsarbeiten (und Teilrekonstruktionen) und den damit verbundenen Dokumentationsarbeiten. Die Abbildung 3 zeigt den Zustand des Osttores vor Beginn der diesjährigen Arbeiten.

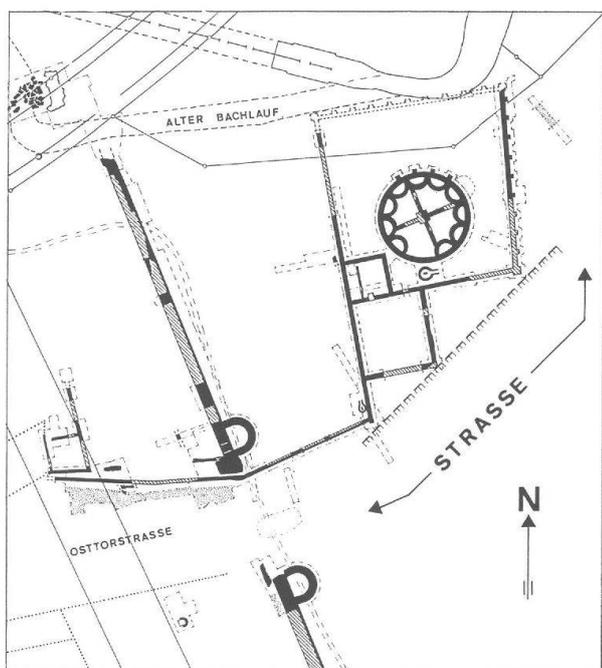
Abb. 5 Augst BL, Osttor. Situation mit vermuteter Hangkante und Strasse. Ohne Masstab.

Da im Rahmen des Restaurierungsprojektes auch einige Rekonstruktionsarbeiten vorgesehen sind, wurde die Böschung, welche die beiden Mauern 4 und 8 schräg durchschneidet, untersucht, um letzte Hinweise auf den fehlenden Mauerwinkel zu erhalten. Die Situation des Grundrisses zeigt (Abb. 5), dass alle drei nach Südosten vorspringenden Mauerecken in derselben Geraden liegen und somit Rücksicht auf den Verlauf einer schon zur Römerzeit in ähnlicher Form vorhandenen Hangkante nehmen. Entlang dieser Linie wird sich die Strasse (oder die Erweiterung zu einem Platz im Vorfeld des Osttores) gegen den Violenbach gesenkt haben<sup>19</sup>.

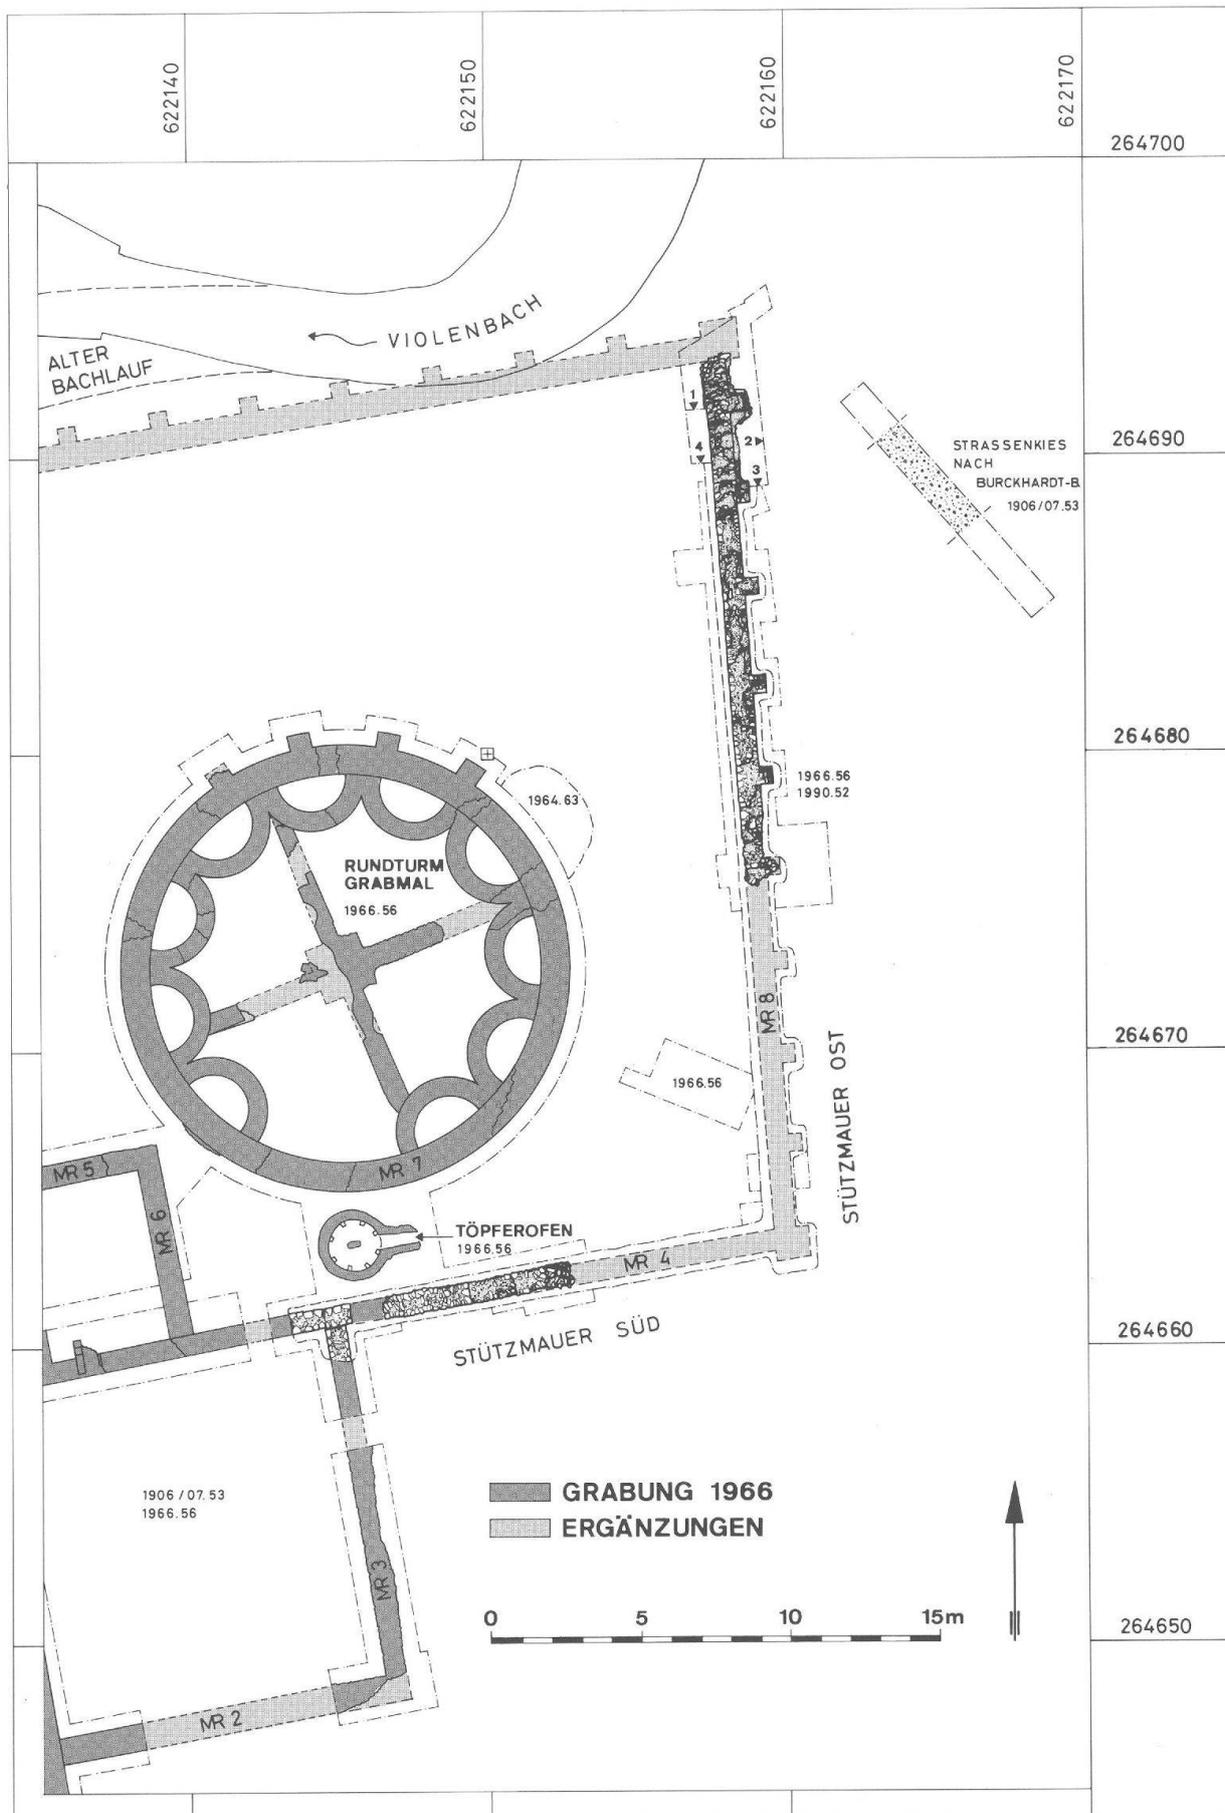
Abb. 4 Augst BL, Steingerechter Plan der Grabung 1990.52 und der Grabung 1966.56, mit Ergänzungen. M. 1:250.

Begonnen wurde mit den Restaurierungsarbeiten bei der grossen Stützmauer (Mauer 8) auf der Ostseite und der Mauer 4 auf der Südseite des Grabmals (Abb. 4). Die Mauerfluchten waren schon 1966 vermessen worden. Bei der erneuten Freilegung sind die Mauern nun – soweit es im Vorfeld der Konservierungsmassnahmen möglich war – etwas detaillierter dokumentiert worden.

Beim erneuten Präparieren der Oberfläche hat sich beim Anschluss der Mauer 3 an Mauer 4 ein Unterbruch in der Konstruktion gezeigt (Abb. 4 und 7). Die südliche Umfassungsmauer des Grabmals bestand demnach in diesem Bereich aus drei Teilen. Westlich der Mauer 3 ist noch aufgehendes Mauerwerk erhalten, östlich nur noch schräg gestellte Bruchsteine des Fundamentes, welche vorwiegend mit Lehm und nur mit wenig Mörtel gefestigt sind. Dazwischen, vor dem Haupt der Mauer 3 und leicht aus der Flucht der Mauer 4 abwinkelnd, ein gemauerter Pfosten(?), an

Die Oberfläche der östlichen Stützmauer 8 wurde auf ihrer gesamten Länge freigelegt (Abb. 4 und 8). Sie ist 75 cm breit und liegt 6 m östlich des Grabmals.

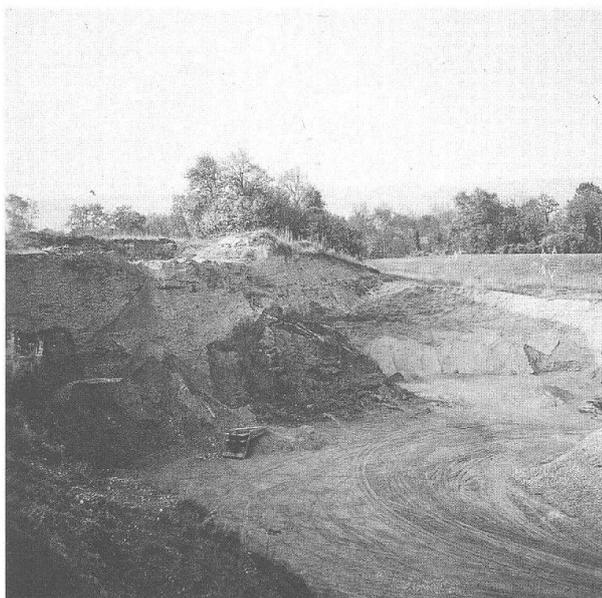
Abb. 6 Augst BL, Osttor. Mergelgrube «Frey» 1953. Blick nach Norden.

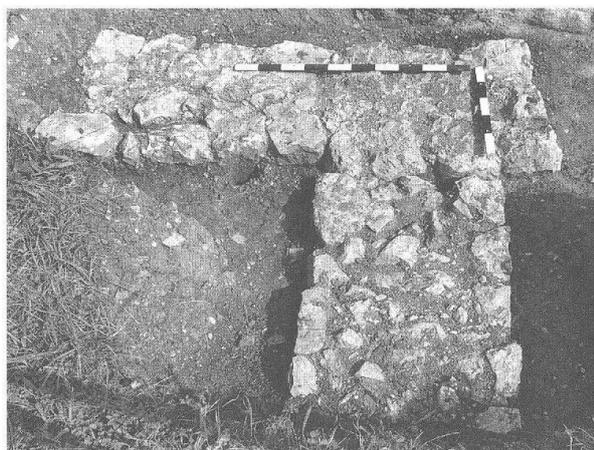
Abb. 7 Augst BL, Grabung 1990.52 (Osttor). Anschluss von Mauer 3 an Mauer 4 (oben) mit vorgelagertem Pfosten(?). Blick nach Norden.

den sich während einer Bauphase östlich ein Durchgang angeschlossen hat. Dieser scheint später wieder zugemauert worden zu sein, wie die Steinreste in der Grabungsdokumentation des Jahres 1966 zeigen. Eine weitere Einteilung der verschiedenen Konstruktionselemente zu Bauphasen lässt sich im Moment nicht mit Sicherheit vornehmen, da detailliertere und weiterführende Untersuchungen 1990 nicht möglich waren.

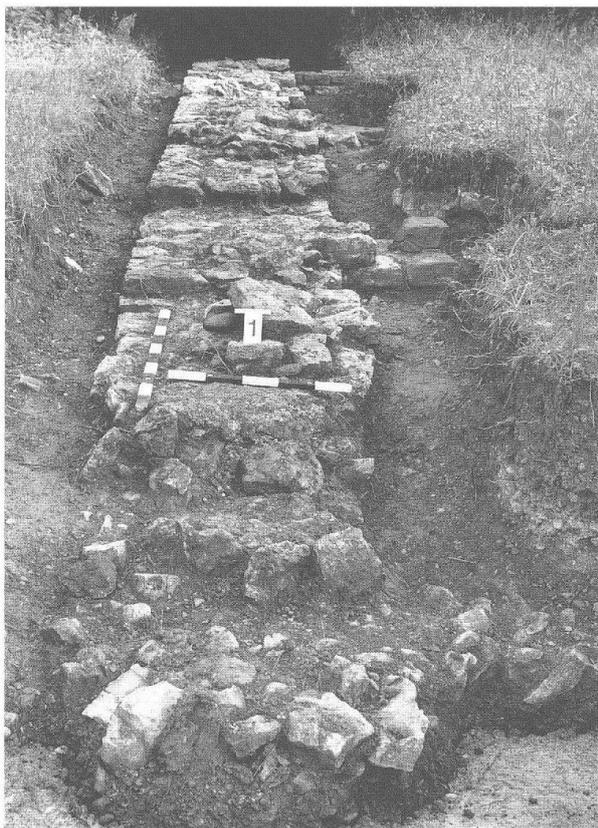
Abb. 8 Augst BL, Grabung 1990.52 (Osttor). Stützmauer Ost, Mauer 8. Blick nach Norden.

Auf der Ostseite der Mauer 8 haben sich noch 6 Stützpfeiler erhalten, die in einem Abstand von 2,4 bis 2,5 m errichtet wurden. Mit Ausnahme des nur noch in Fundamentresten erhaltenen südlichsten Pfeilers waren alle übrigen mit Sandsteinbinder versehen (Abb. 4; 8; 9). Diese Sandsteinquader hatten fast durchwegs einen «Zierschlag» (d. h. schräge Hiebriellen in Pfeilspitzform), wie er auch an anderen Orten vorkommt<sup>21</sup>. Obwohl nicht bei jedem Strebepfeiler auf gleicher Höhe liegend, können sie der steinsichtig verputzten und mit Fugenstrich versehenen Mauer (siehe unten) ein dekoratives Aussehen gegeben haben.

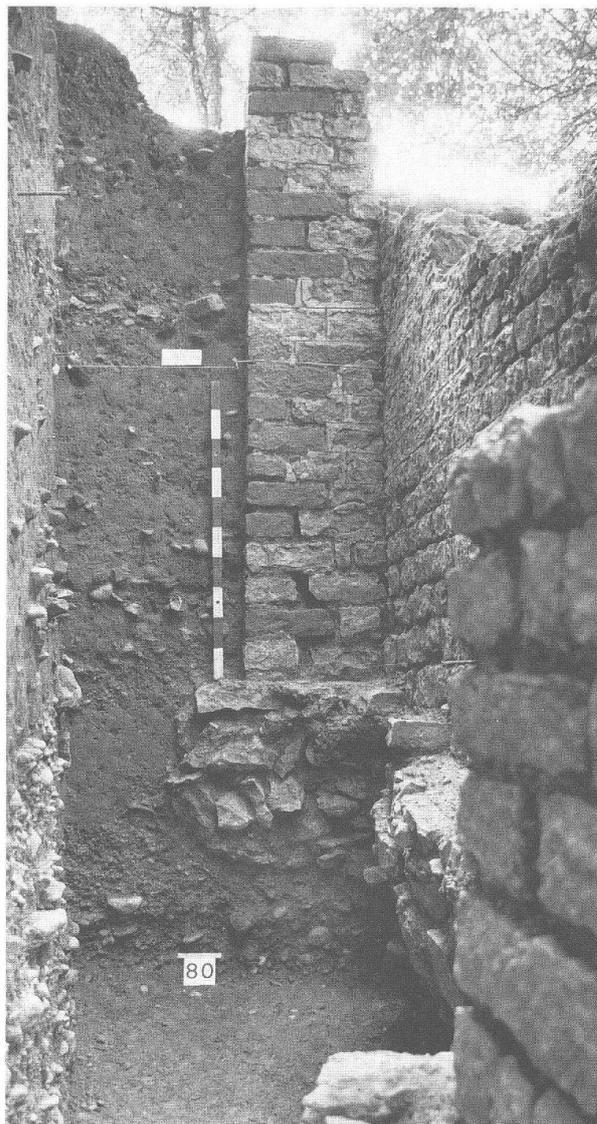
Abb. 9 Augst BL, Grabung 1990.52 (Osttor). Ansicht an Profil 3 mit Stützpfiler. Rechts anschliessend Mauer 8. Blick nach Süden.

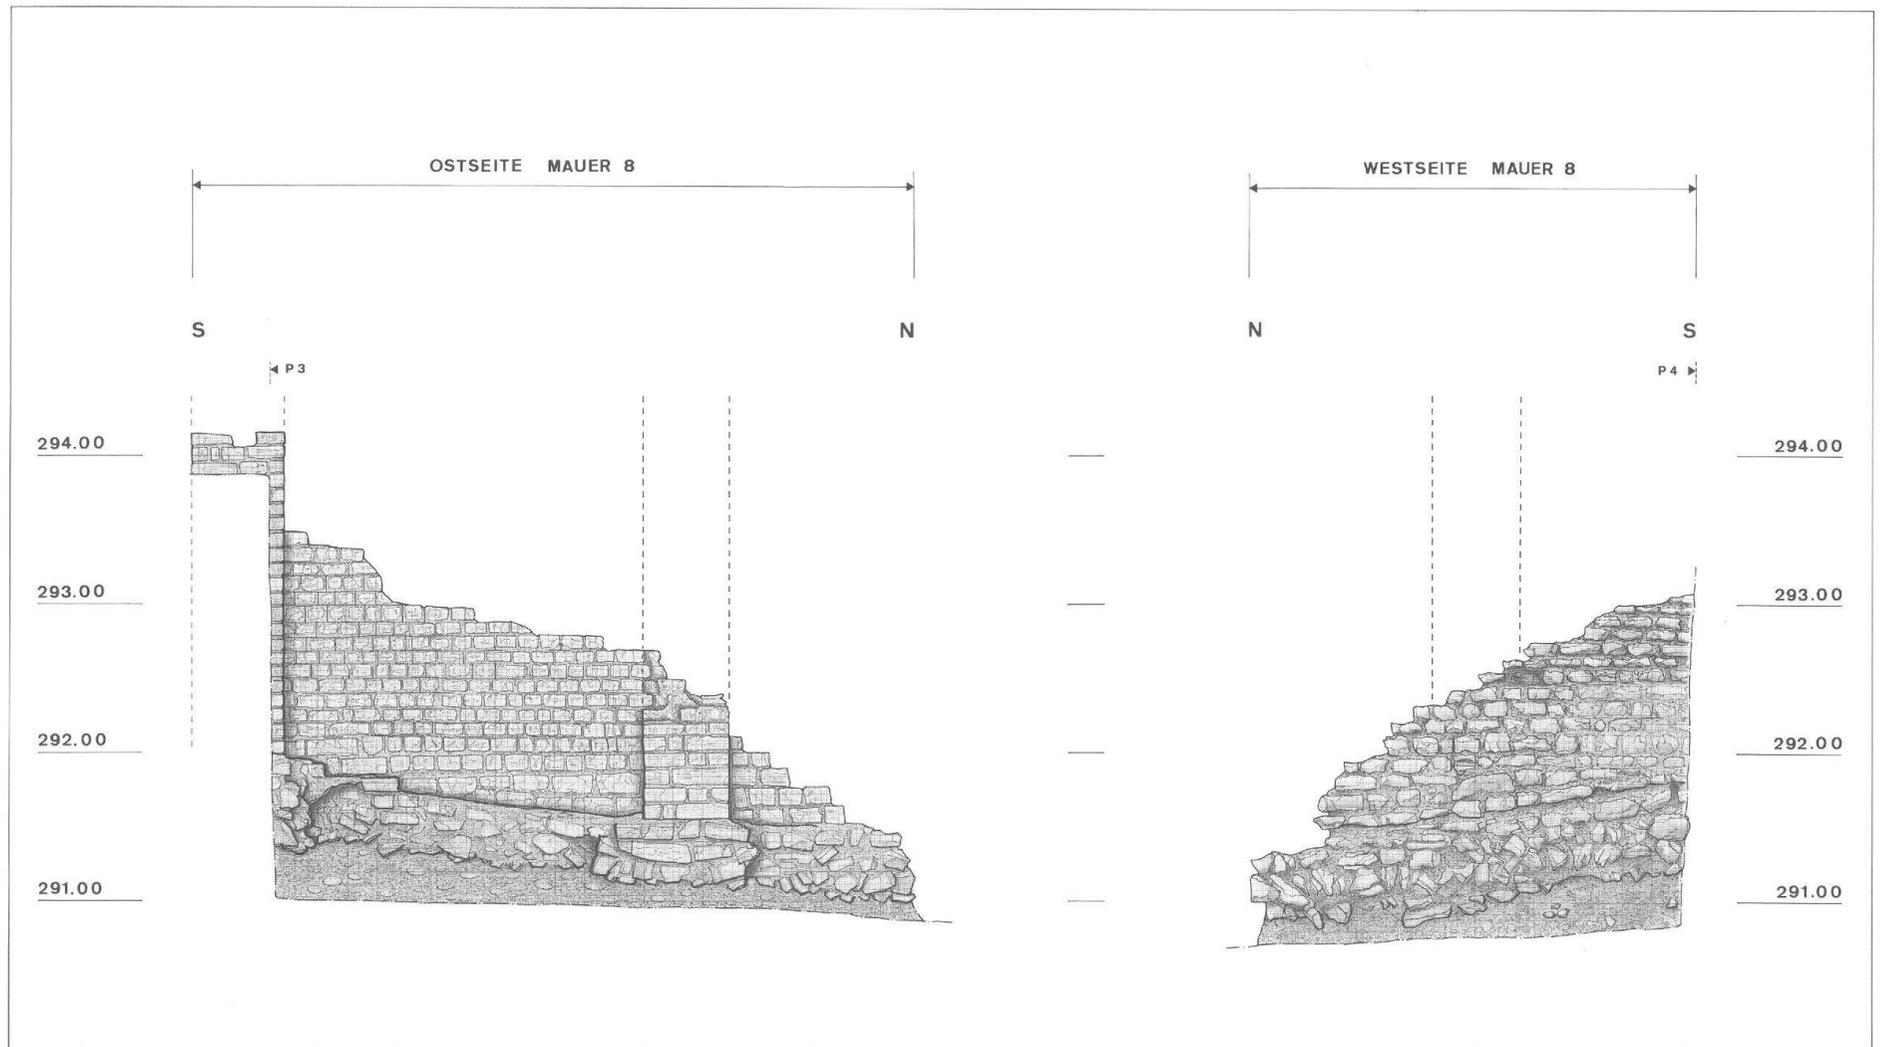
239 Abb. 10 Augst BL, Grabung 1990.52 (Osttor). Ansicht an Ost- und Westseite der Mauer 8. Man beachte den sorgfältig gezogenen Fugenstrich auf der Ostseite (Sichtseite) im Gegensatz zur roh behauenen Westseite (schon zu Beginn für eine Hinterfüllung konzipiert). M. 1:150.

Das aufgehende, sehr gut erhaltene Mauerwerk war beim Pfeiler noch über 2 m hoch (Abb. 10). Die ganze Ostseite mit den Stützpfeilern ist steinsichtig ('Pietra Rasa') verputzt und mit einem sehr sorgfältig gezogenen Fugenstrich versehen (Abb. 12).

Im Gegensatz zur Ostseite wurde die Westseite der Mauer 8 mit nur grob zugehauenen Handquadern gemauert (Abb. 10). Und obwohl lokal auch hier un-sorgfältige und sehr spontan wirkende Fugenstriche angebracht wurden, ist klar ersichtlich, dass diese Mauerseite schon beim Errichten für eine Hinterfüllung konzipiert war.

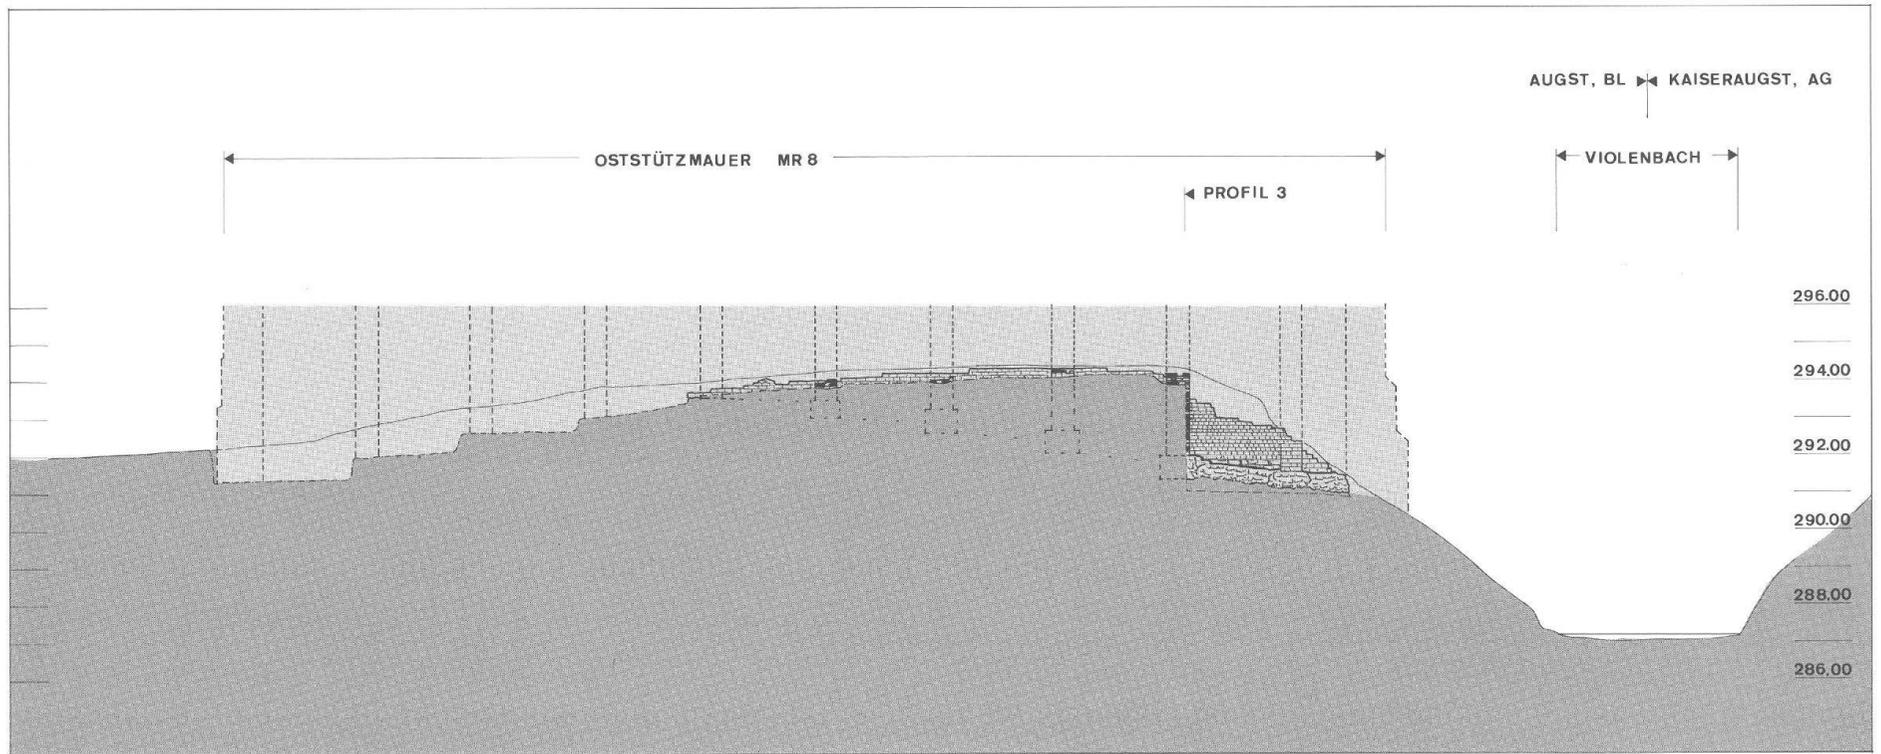
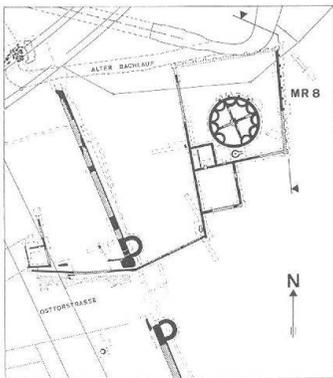
Abb. 11 Augst BL, Grabung 1990.52 (Osttor). Ansicht an die Stützmauer Ost (Mauer 8). Das Fundament konnte aus arbeitstechnischen Gründen nicht untersucht werden; Fundamentierung daher hypothetisch, wahrscheinlich jedoch in kleinen Fundamentstufen wie bei der Südstützmauer 4. M. 1:200. – Links: Situation (Maueransicht = Pfeile). Ohne Massstab.

Das Fundament der Mauer 8 besteht aus bruchrohen bis grob bearbeiteten Kalksteinstücken, die an der Unterkante schräg gestellt, an der Oberkante horizontal liegend eingebracht wurden. Verbunden sind die Steine mit Mörtel, der gegen unten lehmiger wird (Abb. 10). Fundament und Vorfundament weisen eine schwache talseitige Neigung auf (ca. 7°), werden aber in grösseren Segmenten eine Abtreppung wie beim Fundament der Mauer 4 haben, obwohl dies nicht untersucht werden konnte und nur aus der Höhe des am Südabbruch liegenden Fundamentes erschlossen werden kann (Abb. 11).

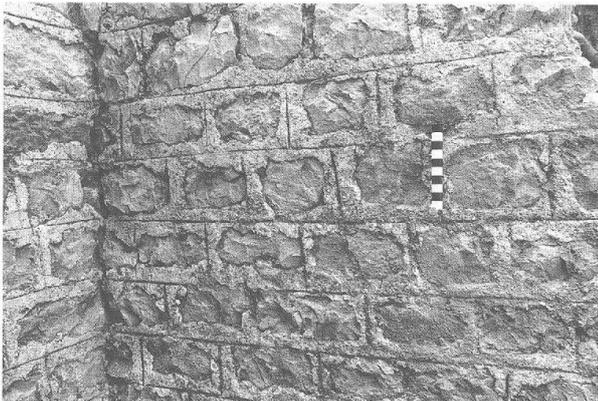
Abb. 12 Augst BL, Grabung 1990.52 (Osttor). Ostseite der Stützmauer mit steinsichtigem Verputz und sorgfältig gezogenem Fugenstrich, beim Anschluss des Pfeilers (links) an die Mauer 8. Blick nach Südwesten.

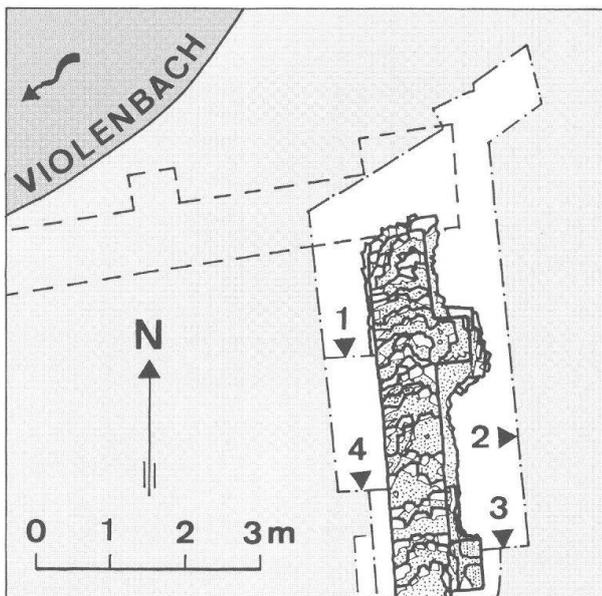
Abb. 13 Augst BL, Grabung 1990.52 (Osttor). Nordende der Mauer 8 mit eingezeichneten Profilen. M. 1:100.

### Profil 1 (Abb. 13)

Nur kleines Schichtpaket. Stratigraphie wie Profil 4 (s. unten).

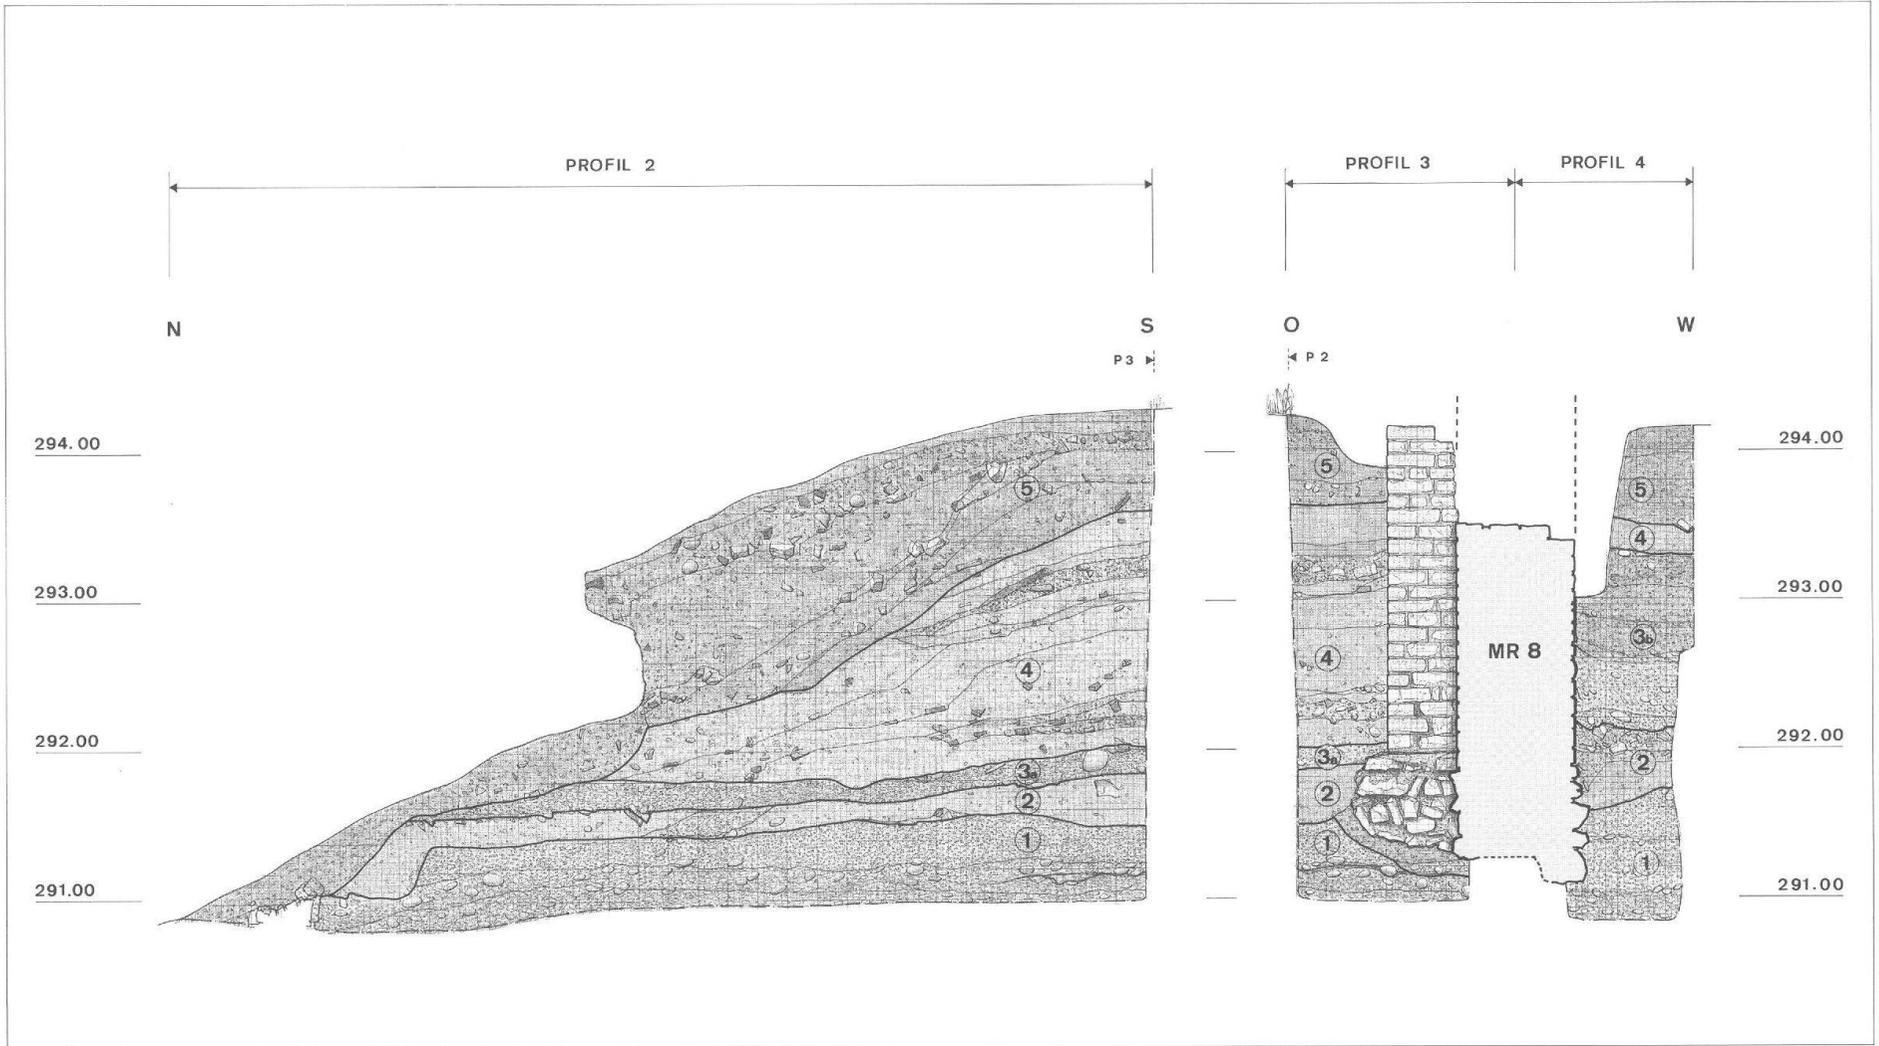
Abb. 14 Augst BL, Grabung 1990.52 (Osttor). Profile 2, 3 und 4 mit den Phasen 1 bis 5. M. 1:150.  
 1 Vorrömisch, 2 römisch (Bauzeit), 3a römisch (Benutzungszeit), 3b römisch (Auffüllschichten bzw. Mauerhinterfüllung), 4 spät(?)römisch, 5 nachrömisch bis neuzeitlich.

Die Abfolge der Schichten lässt sich in fünf Phasen zur folgenden relativen Chronologie gliedern:

- 1 Ungestörter gewachsener Boden, an der Unterkante der Beginn einer Nagelfluhbank.
- 2 Planie- und feine Schuttschichten aus der Bauzeit der Mauer 8 (wobei aus dem Profil nicht ersichtlich ist, inwiefern das Gelände vor Beginn der römischen Bauarbeiten noch leicht verändert worden war).

- 3a Kiesboden. Einziges erkennbares Gelniveau zur Mauer 8. Besteht nur aus einer Schicht. Da anscheinend später nie neu angeschüttet wurde, könnte dies auf eine relativ kurzfristig benutzte Freifläche vor der Stützmauer des Grabmals hindeuten.

- 3b Angeschüttetes Material. Diese Schichten werden alle in der Zeit zwischen Auflassung des Areals (und/oder anderer Verwendung des Gebietes) und dem Steinraub der Mauer entstanden sein. Die Oberkante befindet sich genau auf der Höhe der Abbruchkante von Mauer 8, also waren die Schichten zur Zeit des Steinraubs schon bis auf diese Höhe angewachsen. Wahrscheinlich ist das Material als angeschütteter Aushub bei Bauarbeiten aus dem Osttorbereich zu interpretieren, da näher bei der Stadtmauer ähnliches Material ansteht. Aus diesen Schichten wurden Sedimentproben entnommen, die aber noch nicht analysiert worden sind.

- 4 Angeschüttetes Material und Waldboden. Nachrömisch bis neuzeitlich.

### Profil 4 (Abb. 14)

- 1 Ungestörter gewachsener Boden mit Nagelfluhbank.
- 2 Planie- und Schuttschicht aus der Bauzeit der Mauer 8.
- 3b Diverse Auffüllschichten zur Terrassierung des Grabmalgeländes. An der Oberkante einzelner Schichten Spuren, die auf kurzfristig begangene Horizonte hinweisen könnten. Das ganze Schichtpaket wird jedoch während einem Bauvorgang angeschüttet worden sein.
- 4 Angeschüttetes Material.
- 5 Angeschüttetes Material und Waldboden. Nachrömisch bis neuzeitlich.

In den Auffüllschichten befindet sich Keramik aus der Zeit um die Mitte des 2. bis um die Mitte des 3. Jahrhunderts n. Chr. (Fundkomplex C05540). Ebenfalls in diesen Schichten wurde ein Dupondius des Hadrian aus der Zeit von 134–138 n. Chr. gefunden (Inv. 1990.52.C05534.1). Dieses Material wird als verlagertes Aushub aus der Umgebung zu interpretieren sein (siehe Schicht 4 in den Profilen 2 und 3; Abb. 14).

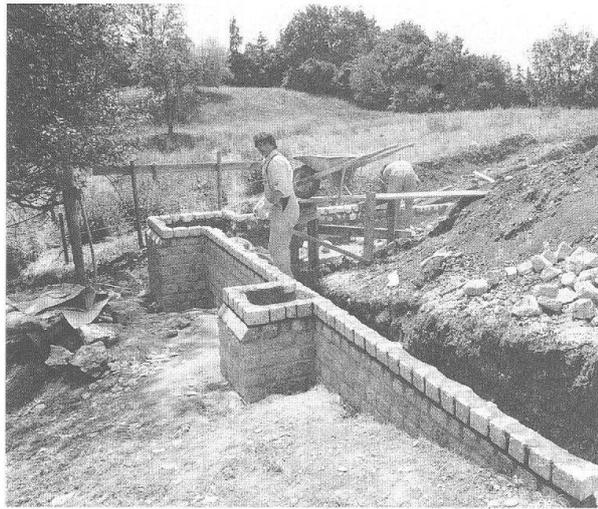
Abb. 15 Augst BL, Grabung 1990.52 (Osttor). Rekonstruktionsarbeiten an der Südecke der Mauer 8 durch den Augster Konservierungs- und Ruinendienst. Blick nach Südwest.

Im Jahre 1990 wurde mit den Konservierungs- und Restaurierungsarbeiten des Areals beim Augster Osttor begonnen, welches in nächster Zukunft mit diversen Attraktionen dem Publikum zugänglich sein wird. Als erstes wurde die Stützmauer des Grabmals konserviert, begleitend dokumentiert und rekonstruiert (Abb. 15).

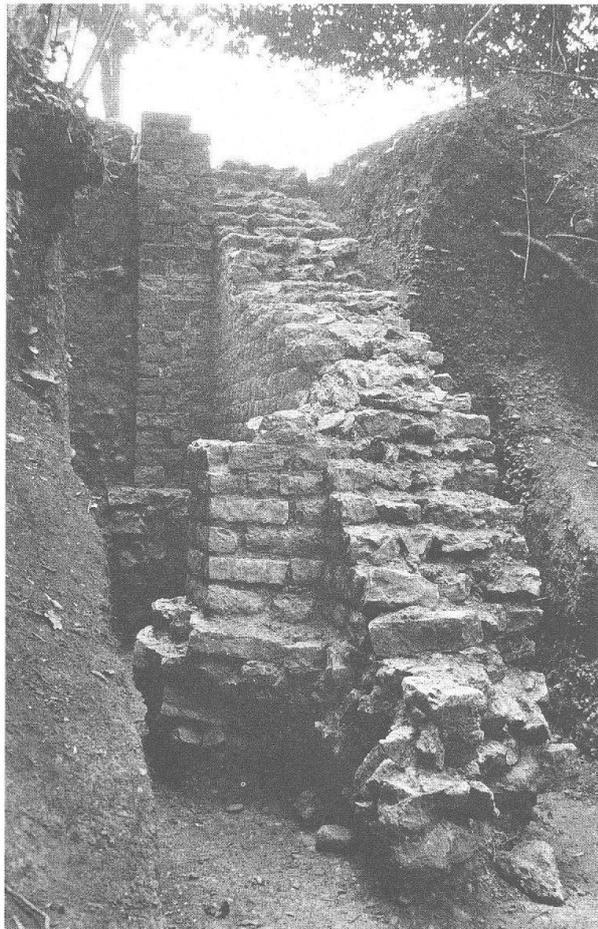
Abb. 16 Augst BL, Grabung 1990.52 (Osttor). Nordende der Mauer 8 mit den beiden Stützpfeilern und dem Abbruch gegen den Violenbach. Blick nach Süden.

Im 3. Viertel des 1. Jahrhunderts n. Chr. wurde in einem gemeinsamen Bauprogramm der Rundbau des Grabmals und die Stützmauer zur Terrassierung des Geländes erstellt. Wie Befund und Konstruktion der Stützmauer zeigen, wurden grössere Hinterfüllungen und Planien nötig, um eine von weitem sichtbare Plattform für den monumentalen Rundbau zu erhalten und die nötige bauliche Stabilität zu gewährleisten. Später, nach einer Funktionsänderung des Gebietes, wurde auf der Aussenseite der Stützmauer Aushubmaterial aus der Osttorregion angeschüttet (Abb. 16 und 17).

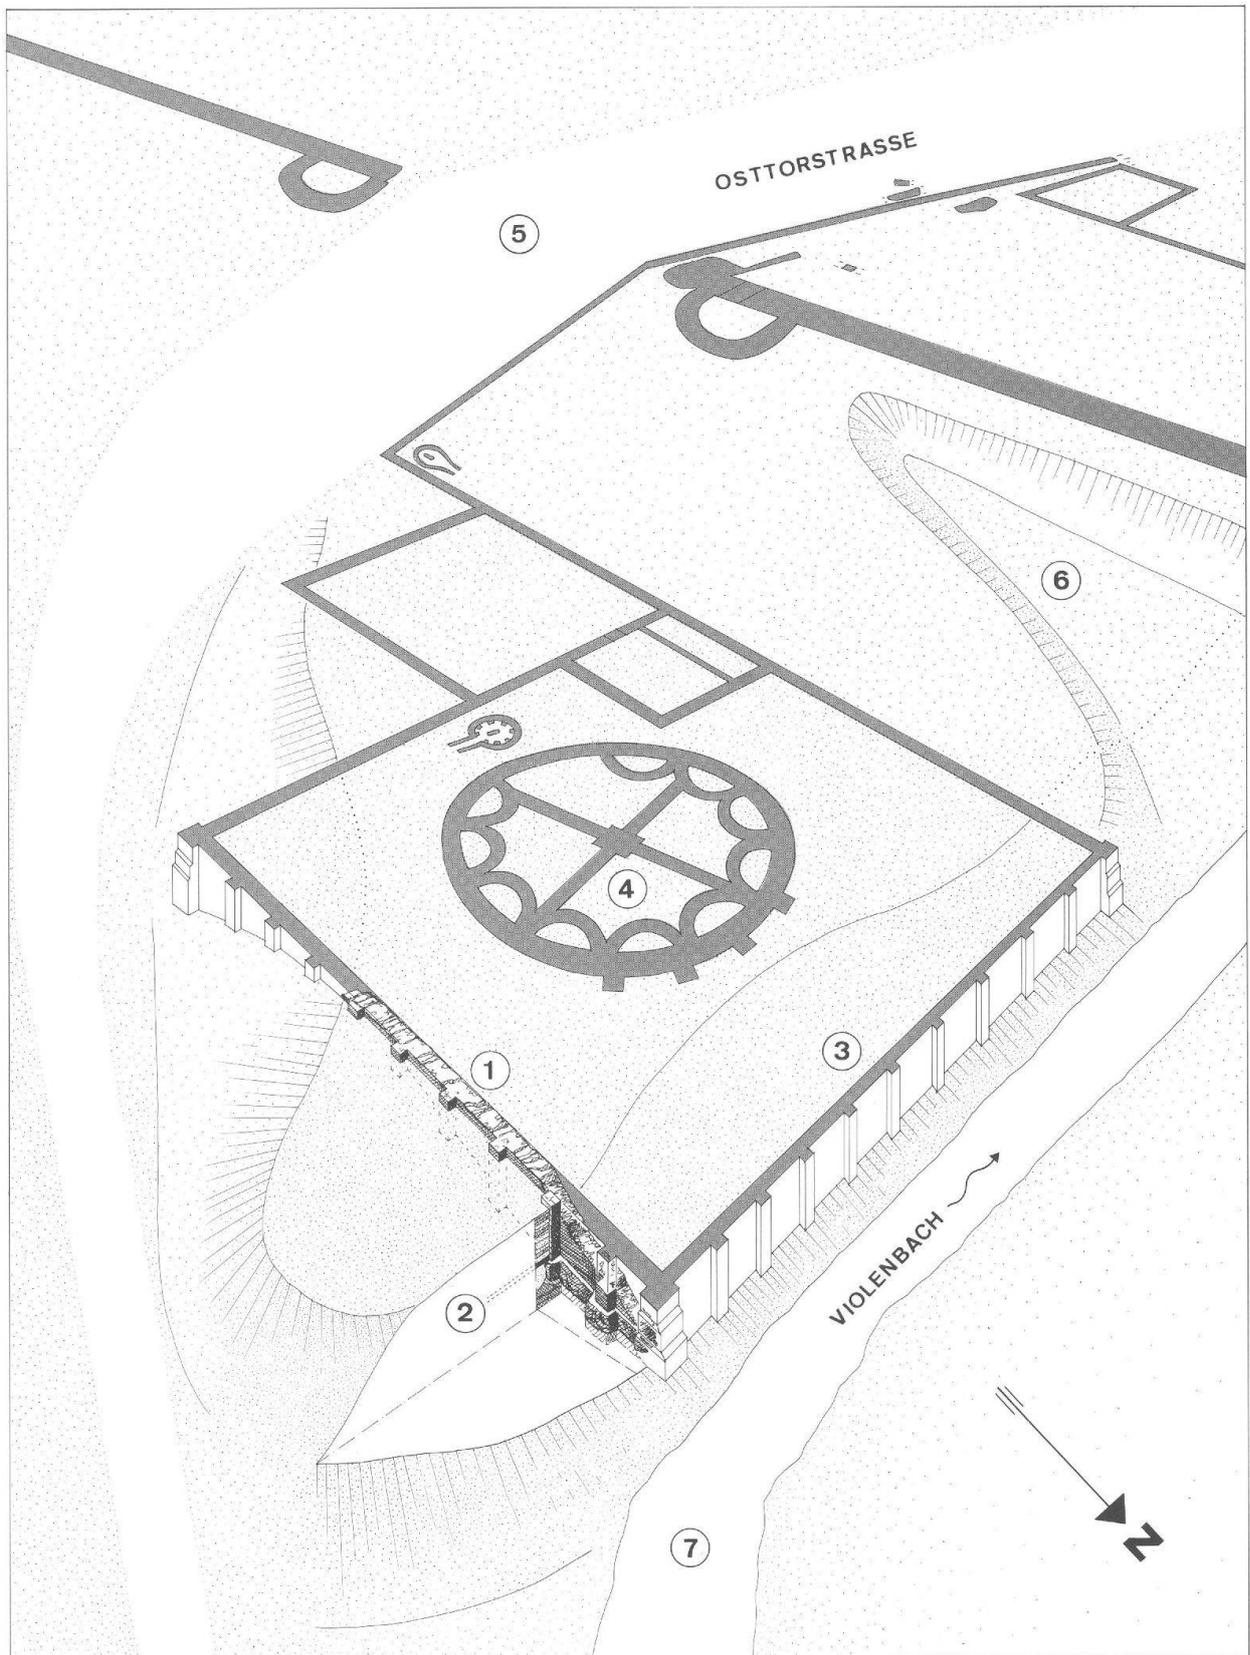
Abb. 17 Augst BL, Grabung 1990.52 (Osttor). Übersicht mit rekonstruierter Stützmauer.

- 1 Stützmauer 8 im Gelände rekonstruiert.
- 2 Gehniveau zu Mauer 8.
- 3 Nordstützmauer, zeichnerisch rekonstruiert.
- 4 Rundbau des Grabmals.
- 5 Osttor der Stadtmauer.
- 6 Geländeeinschnitt vor der Änderung durch den Strassenbau 1968 (evtl. künstlicher Graben?).
- 7 Alter Bachlauf des Violenbaches.
