Artikel: Zur Baugeschichte und Situation des Grabmonumentes beim Augster Osttor (Grabung 1991.52)
Autor: Schaub, Markus
DOI: <https://doi.org/10.5169/seals-395526>

Zur Baugeschichte und Situation des Grabmonumentes beim Augster Osttor (Grabung 1991.52)

Markus Schaub

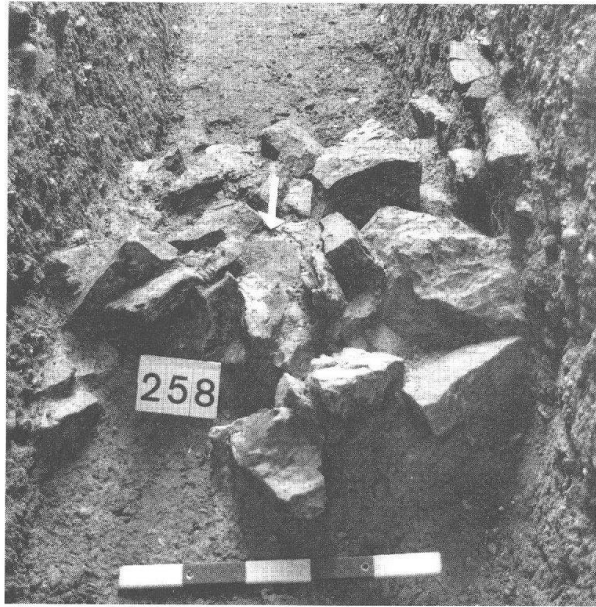
Abb. 4 Augst BL, Osttor. Fundamentreste der Mauer 36. Blick gegen Süden. Links Profil 1 (Abb. 3).

In diese Schichten wurde die Mauer 36 eingetieft (Abb. 3, Schicht 4 [Profil 1]). Das erhaltene Fundament bestand aus einer lockeren Kalksteinschüttung, dessen Steine lokal mit wenig Mörtel gefestigt waren (Abb. 2 und 4).

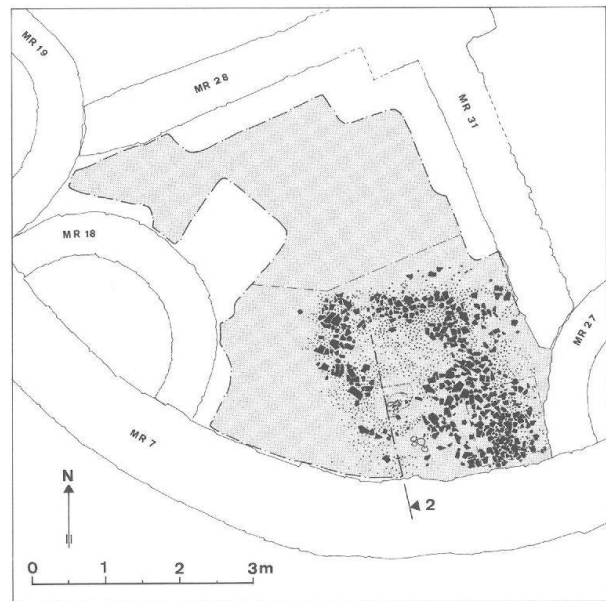
Abb. 6 Augst BL, Osttor. Grabungen 1966.56 und 1991.52. Kremationsplatz aus der Zeit vor dem Bau des Grabmonumentes, oberes Niveau (vgl. Abb. 8). M. 1:100. Schwarz: Amphorenscherben. Linie 2: Lage von Profil 2 (Abb. 9). Helle runde Fläche in der Profilmittte: Stelle des Brandgrabes mit Leichenbrand, Nägeln des hölzernen Behälters und Balsamarien.

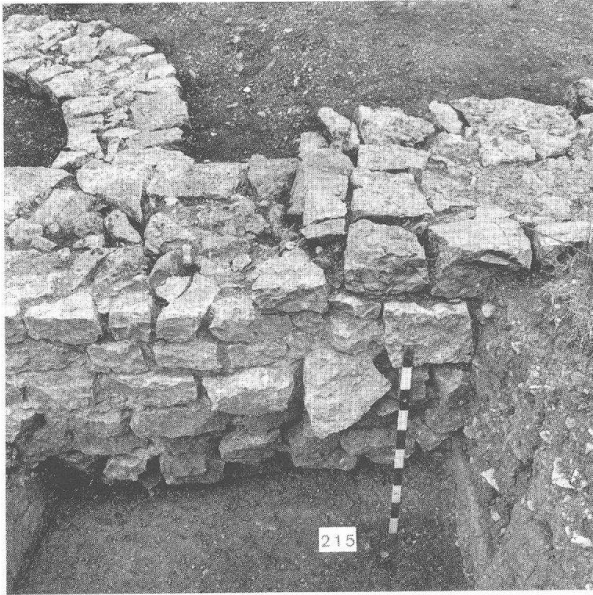
Abb. 16 Augst BL, Osttor. Grabung 1991.52. Baufuge in der Umfassungsmauer 7, östlich von Entlastungsbogen 18 (vgl. Abb. 15,2). Die Unterkante von Fundament und Vorfundament ist abgetrept.

Eine klar erkennbare Baufuge in der Umfassungsmauer 7 befindet sich etwa 80 cm östlich von Entlastungsbogen 18 (Abb. 15,2; 16; vgl. auch Abb. 2). Das Vorfundament steigt hier in zwei Stufen um je eine Steinlage gegen Südosten an. Ebenso ist die Unterkante des Fundamentes mit einer Abtreppung an die Geländesituation angepasst (s. oben mit Anm. 18).

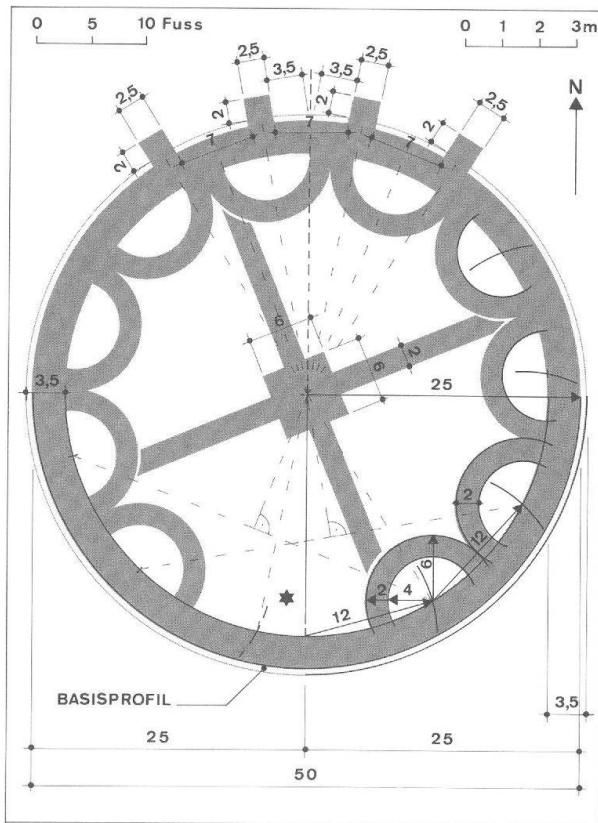
Abb. 29 Augst BL, Osttor. Metrologisches Planschema der Grabrotunde mit römischen Fussmassen. M. 1:200. Folgende konstruktive Arbeitsschritte waren für das Übertragen des Grundrisses ins Gelände notwendig:

Die Vermessung und Übertragung der auf einer Zeichnung festgelegten Grundrissmasse ins Gelände erfolgte beim kreisrunden Grabmonument sicherlich mit Schnur (resp. Seil) und Messstab. Denn jede mit dem Zirkel auf dem Plan gezogene Linie lässt sich mühelos mit einer Schnur ins Gelände übertragen²⁹.
