**Zeitschrift:** Jahresberichte aus Augst und Kaiseraugst  
**Herausgeber:** Augusta Raurica  
**Band:** 20 (1999)

**Artikel:** Ausgrabungen im Areal der E. Frey AG (Grabung 1998.60)  
**Autor:** Sütterlin, Hans  
**DOI:** <https://doi.org/10.5169/seals-395601>

# Ausgrabungen im Areal der E. Frey AG (Grabung 1998.60)

Hans Sütterlin

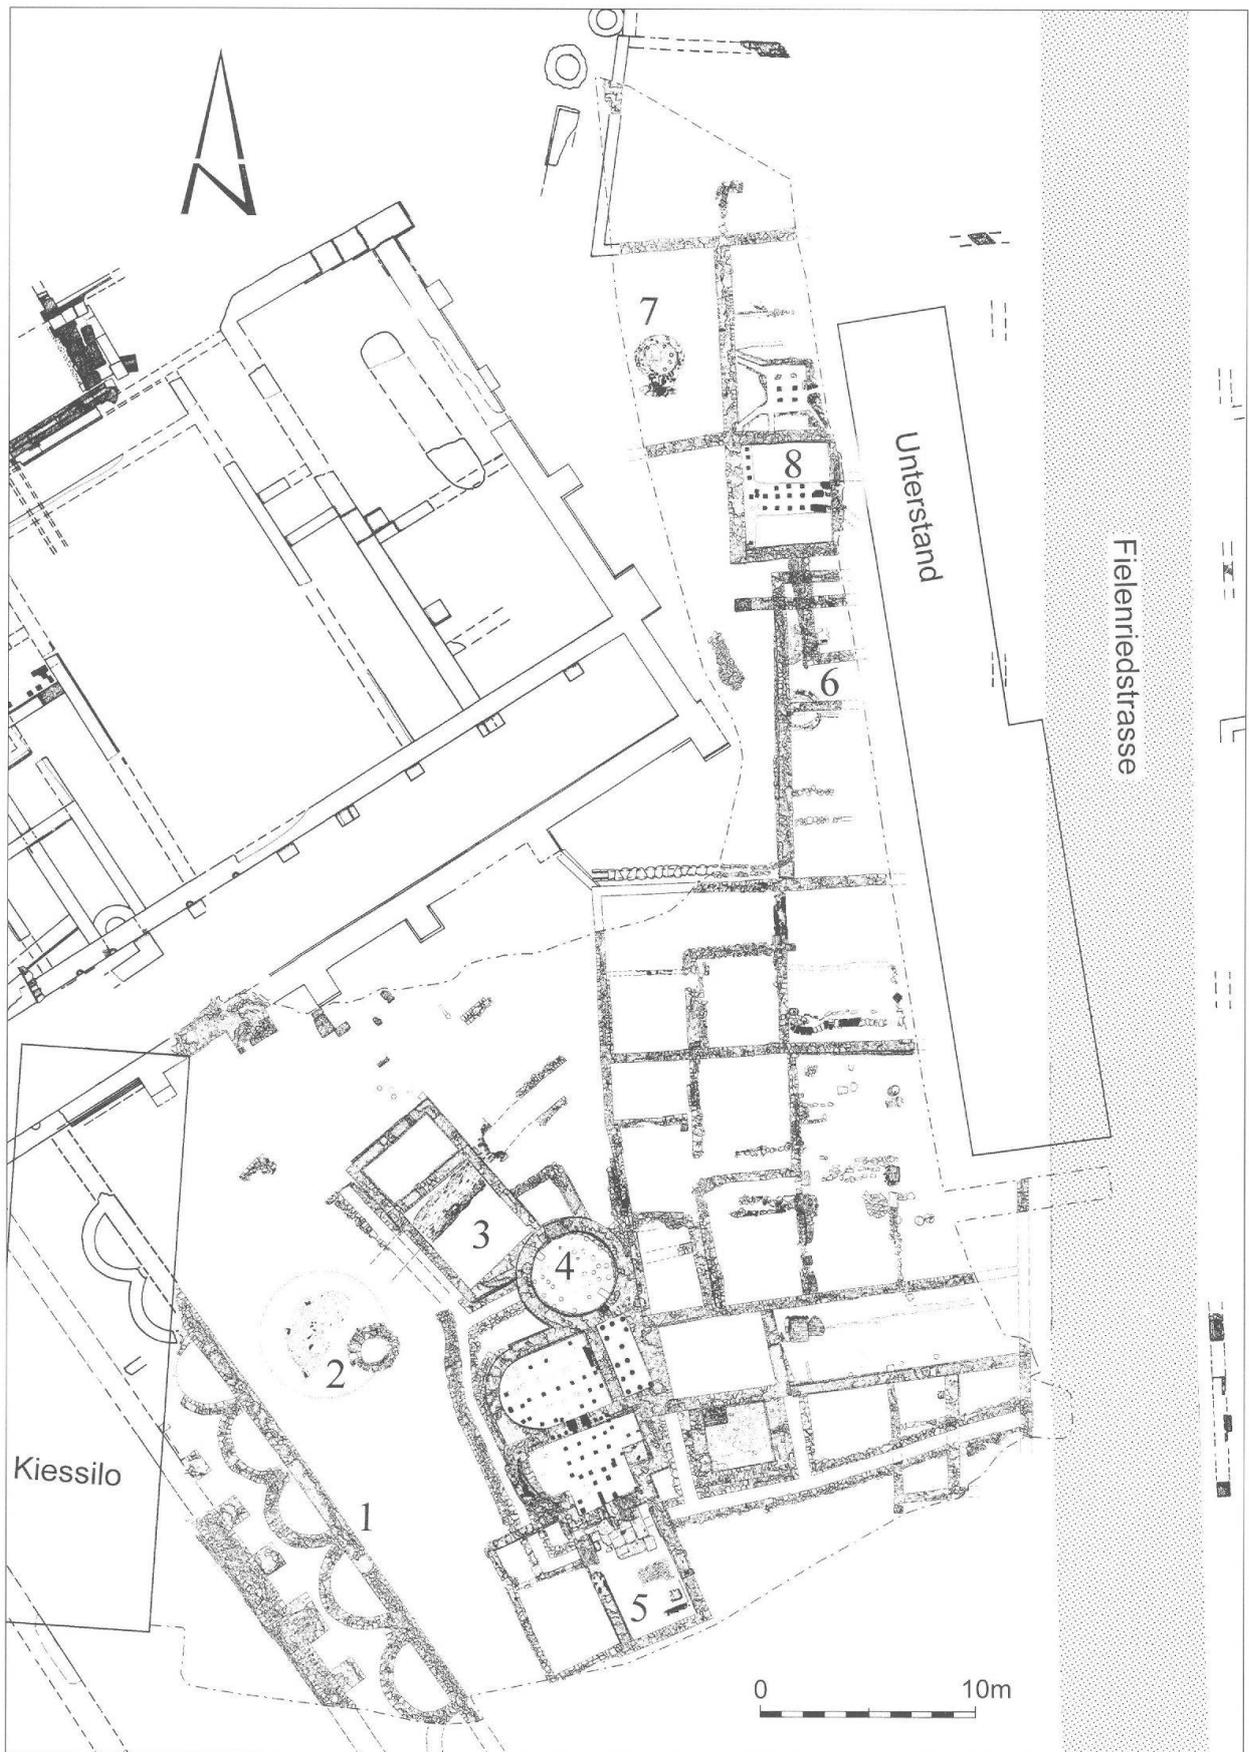
Abb. 2: Augst BL, E. Frey AG (Grabung 1997.60/1998.60). Übersichtsplan der Grabung. Zu den Nummern vgl. die Erläuterungen im Text. M. 1:350.

Nach der Entdeckung eines intakten Gewölbes, das zwischen Bad und Stützmauern liegt (Abb. 2,2; 4–9), haben wir umdisponiert: Bald wurde klar, dass dank dem Einsatz des Vorstehers der Erziehungs- und Kulturdirektion, Herrn Regierungsrat Peter Schmid, und dank dem entgegenkommenden Verständnis des Grundstückbesitzers Ernst Frey das unterirdische Bauwerk erhalten und der Bevölkerung zugänglich gemacht werden soll<sup>5</sup>. Die Arbeiten konzentrierten sich fortan auf den östlichen und nördlichen Teil der Grabungsfläche, damit dieser termingerecht auf Ende 1998 der Bauherrschaft überlassen werden konnte.

Der von uns fertig untersuchte Bereich beinhaltet die Fläche zwischen dem Bad und der östlich davon verlaufenden römischen Fielenriedstrasse (Abb. 2, rechter Teil)<sup>6</sup>, zieht sich entlang dieser Strasse nach Norden hin und wird dort im Westen durch das schon in früheren Jahren abgegrabene und heute tiefer gelegene Gebiet der ehemaligen Kiesgrube begrenzt. In der Antike befand sich an der durch den Kiesabbau tangierten Stelle ein mit massiven Stützkonstruktionen gesicherter, nach Osten vorspringender Teil des Kastelenplateaus (Abb. 2, oben links).

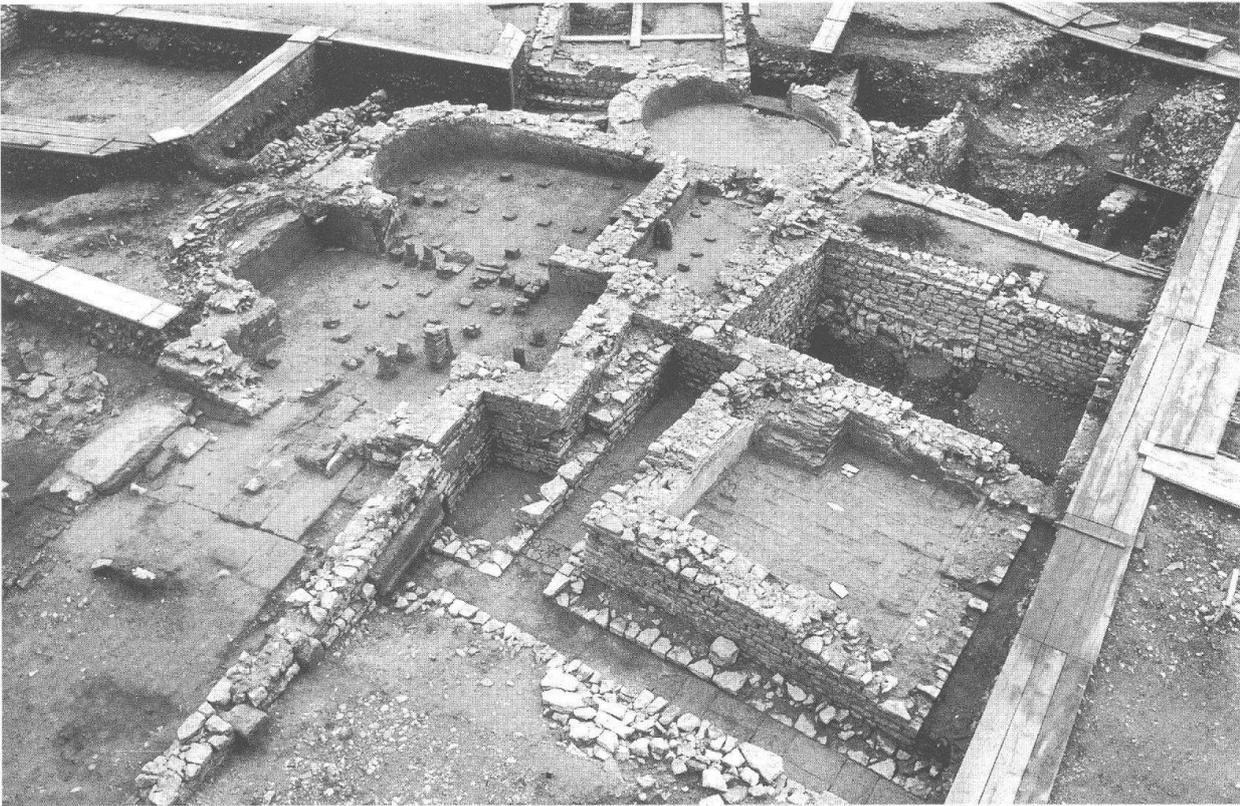
Abb. 3: Augst BL, E. Frey AG (Grabung 1997.60/1998.60). Übersicht über das 1997 freigelegte Bad (Abb. 2,4,5) am Fusse der Stützmauer (Abb. 2,1; hier nicht im Bild). Blick nach Norden.

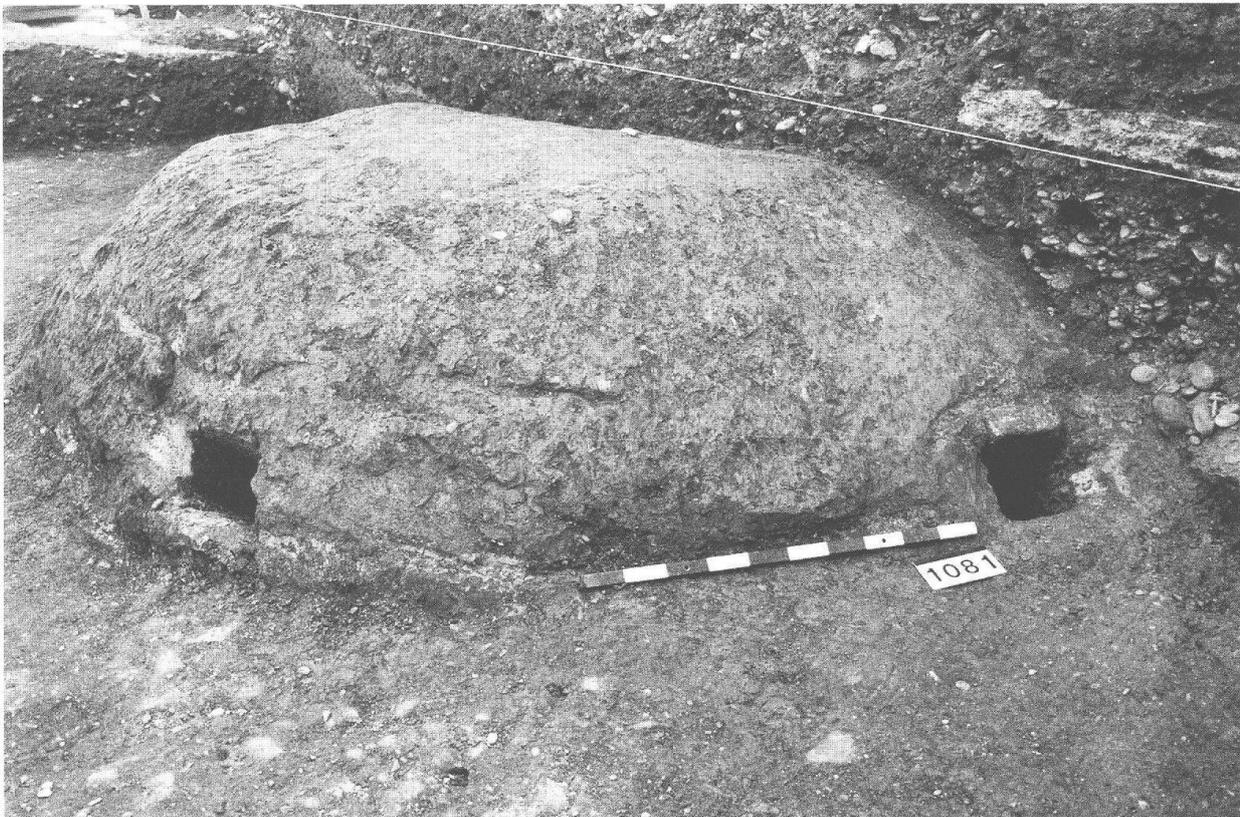
Abb. 4: Augst BL, E. Frey AG (Grabung 1998.60). Aussenansicht des intakten Gewölbes (Abb. 2,2) mit zwei Lüftungs(?)löchern, von Westen.

miger Lehmhaufen zum Vorschein (Abb. 2,2 und 4). Bei den weiteren Grabungsarbeiten am Rande des Lehmhaufens brach der von Grabungsmitarbeiter Carmelo Middea gesteuerte Kleinbagger mit einer Raupe in einen kleinen Hohlraum ein. Das Sediment war eingebrochen – wie sich später herausstellte just im Bereich eines der Lüftungs(?)löcher des unterirdischen Gewölbes (Abb. 4, links und rechts).

Nachdem die ungewöhnliche Struktur weiter freigelegt war, zeigte sich, dass es sich bei dem kalottenförmigen Lehmhaufen um die Aussenseite eines noch intakten Gewölbes handelte<sup>7</sup>. Die Aussenseite des aus Tuffsteinen errichteten Gewölbes war mit einer Ziegelschrottmörtelschicht abgedichtet, die wiederum mit einer rund 5 cm dicken Schicht Lehm verstrichen war<sup>8</sup>. Durch drei etwa 15 × 20 cm messende Lüftungs(?)löcher (Abb. 4) konnte ein erster Blick ins Innere der Konstruktion geworfen werden. Mit Hilfe einer für die Untersuchung von Rohrleitungen konstruierten ferngesteuerten Kamera ist anschliessend eine nähere Inspektion des schätzungsweise 5,5 Meter im Durchmesser und 4,5 Meter hohen Hohlraumes vorgenommen worden<sup>9</sup>.

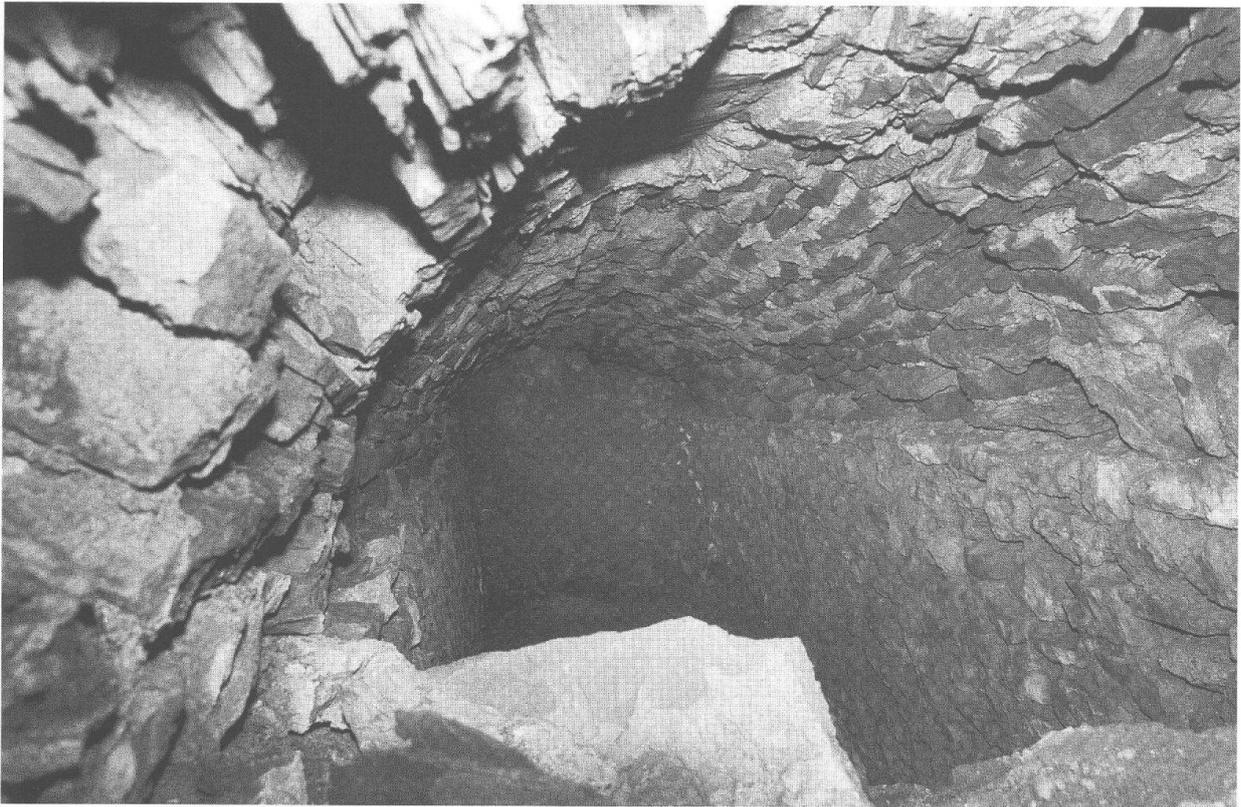
Abb. 5: Augst BL, E. Frey AG (Grabung 1998.60). Blick in den teilweise verschütteten Zugangstunnel (Abb. 2,3) zum unterirdischen Gewölbe. Im Gegensatz zu den Wänden aus Kalksteinmauerwerk besteht das Gewölbe aus Buntsandsteinen. Breite des Tunnels rund 1,2 m.

Beim Bauwerk handelt es sich vermutlich um einen runden Raum, in den man durch einen von Osten einmündenden Zugangstunnel (Abb. 2,3 und 5) gelangen

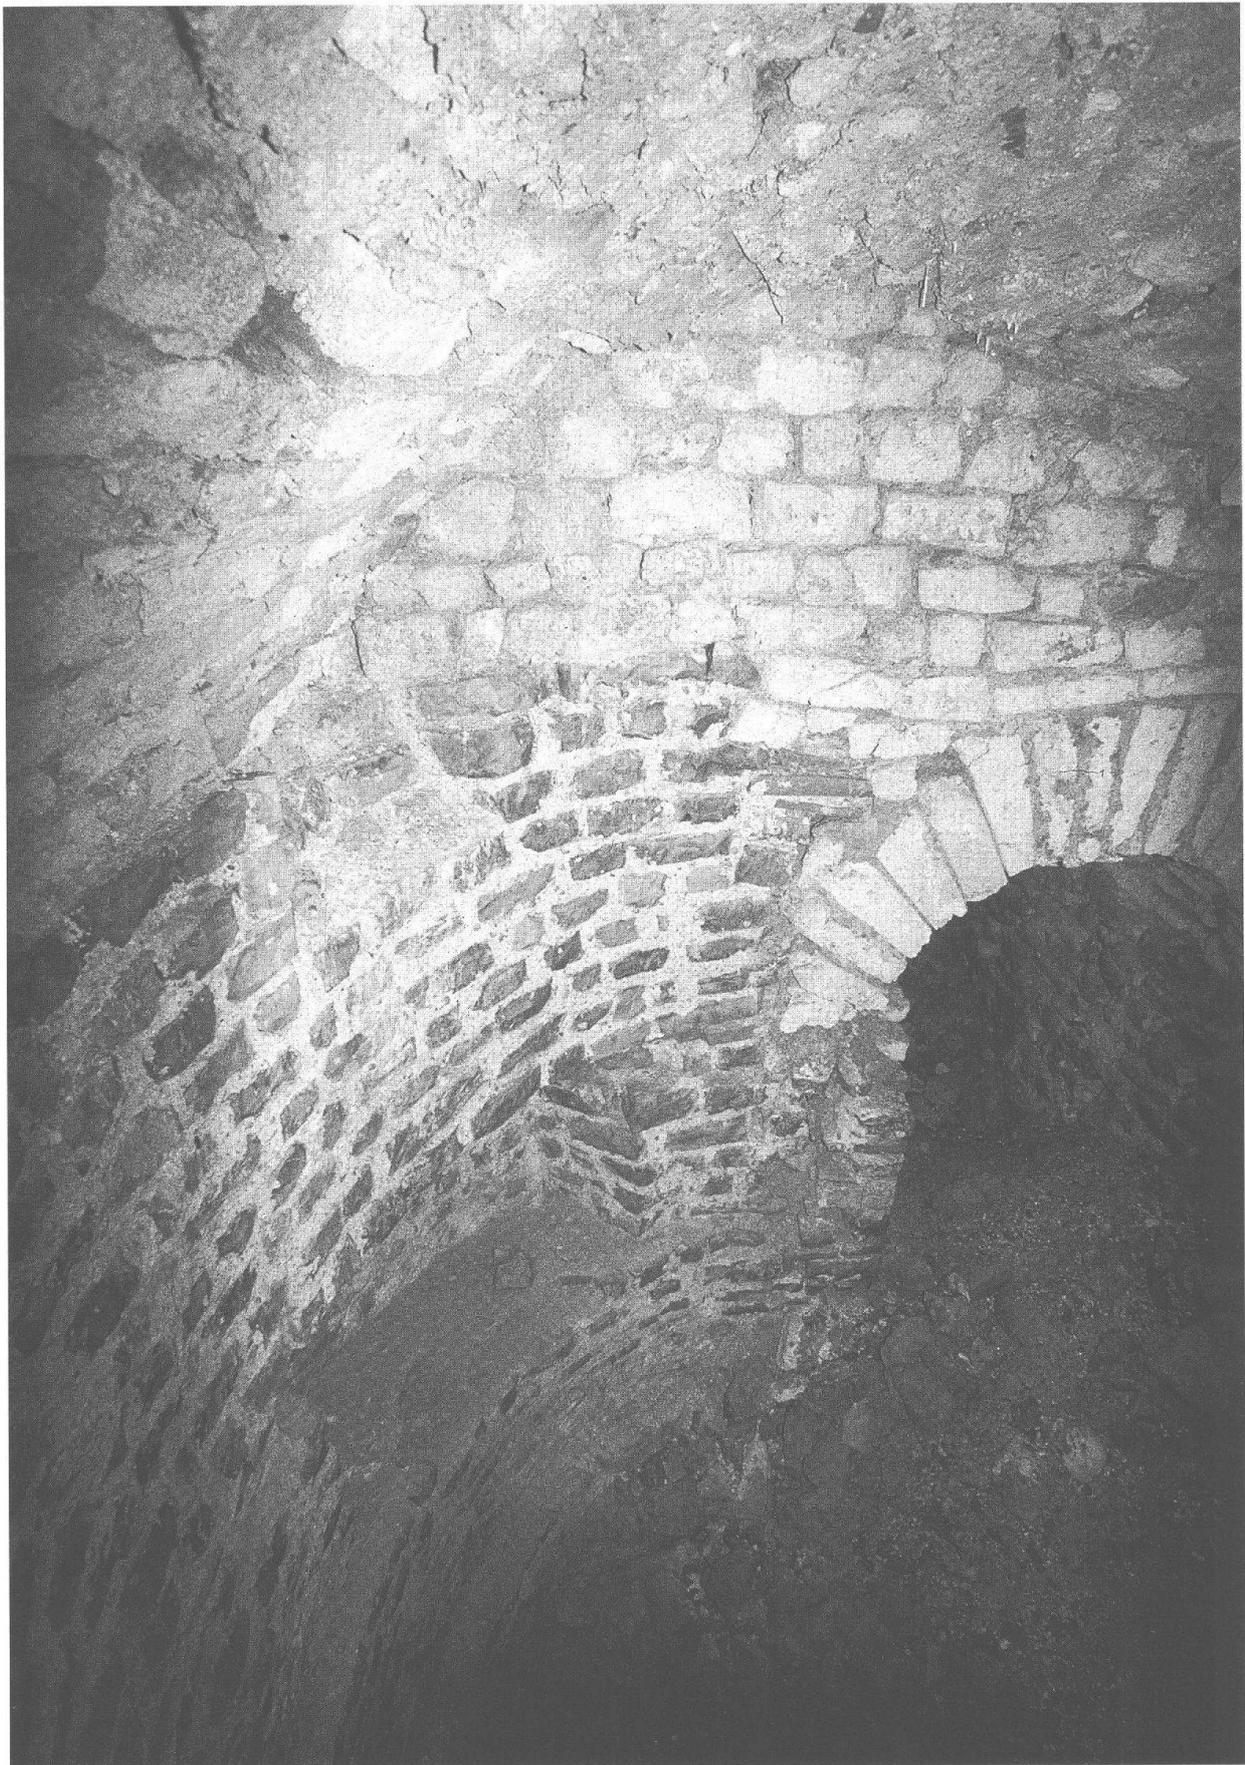
Abb. 6: Augst BL, E. Frey AG (Grabung 1998.60). Blick ins Gewölbeinnere nach Nordosten. Rechts mündet der Zugangstunnel (Abb. 5) in den unterirdisch gelegenen Raum. Links ist in der gekrümmt verlaufenden Mauer eine rechteckige Nische und darüber die vermutlich durch den Bau des Tonnengewölbes funktionslos gewordene Lichtöffnung zu erkennen. Die kleine Unregelmässigkeit im Tonnengewölbe in der linken oberen Ecke bezeichnet die Stelle eines Lüftungs(?)loches.

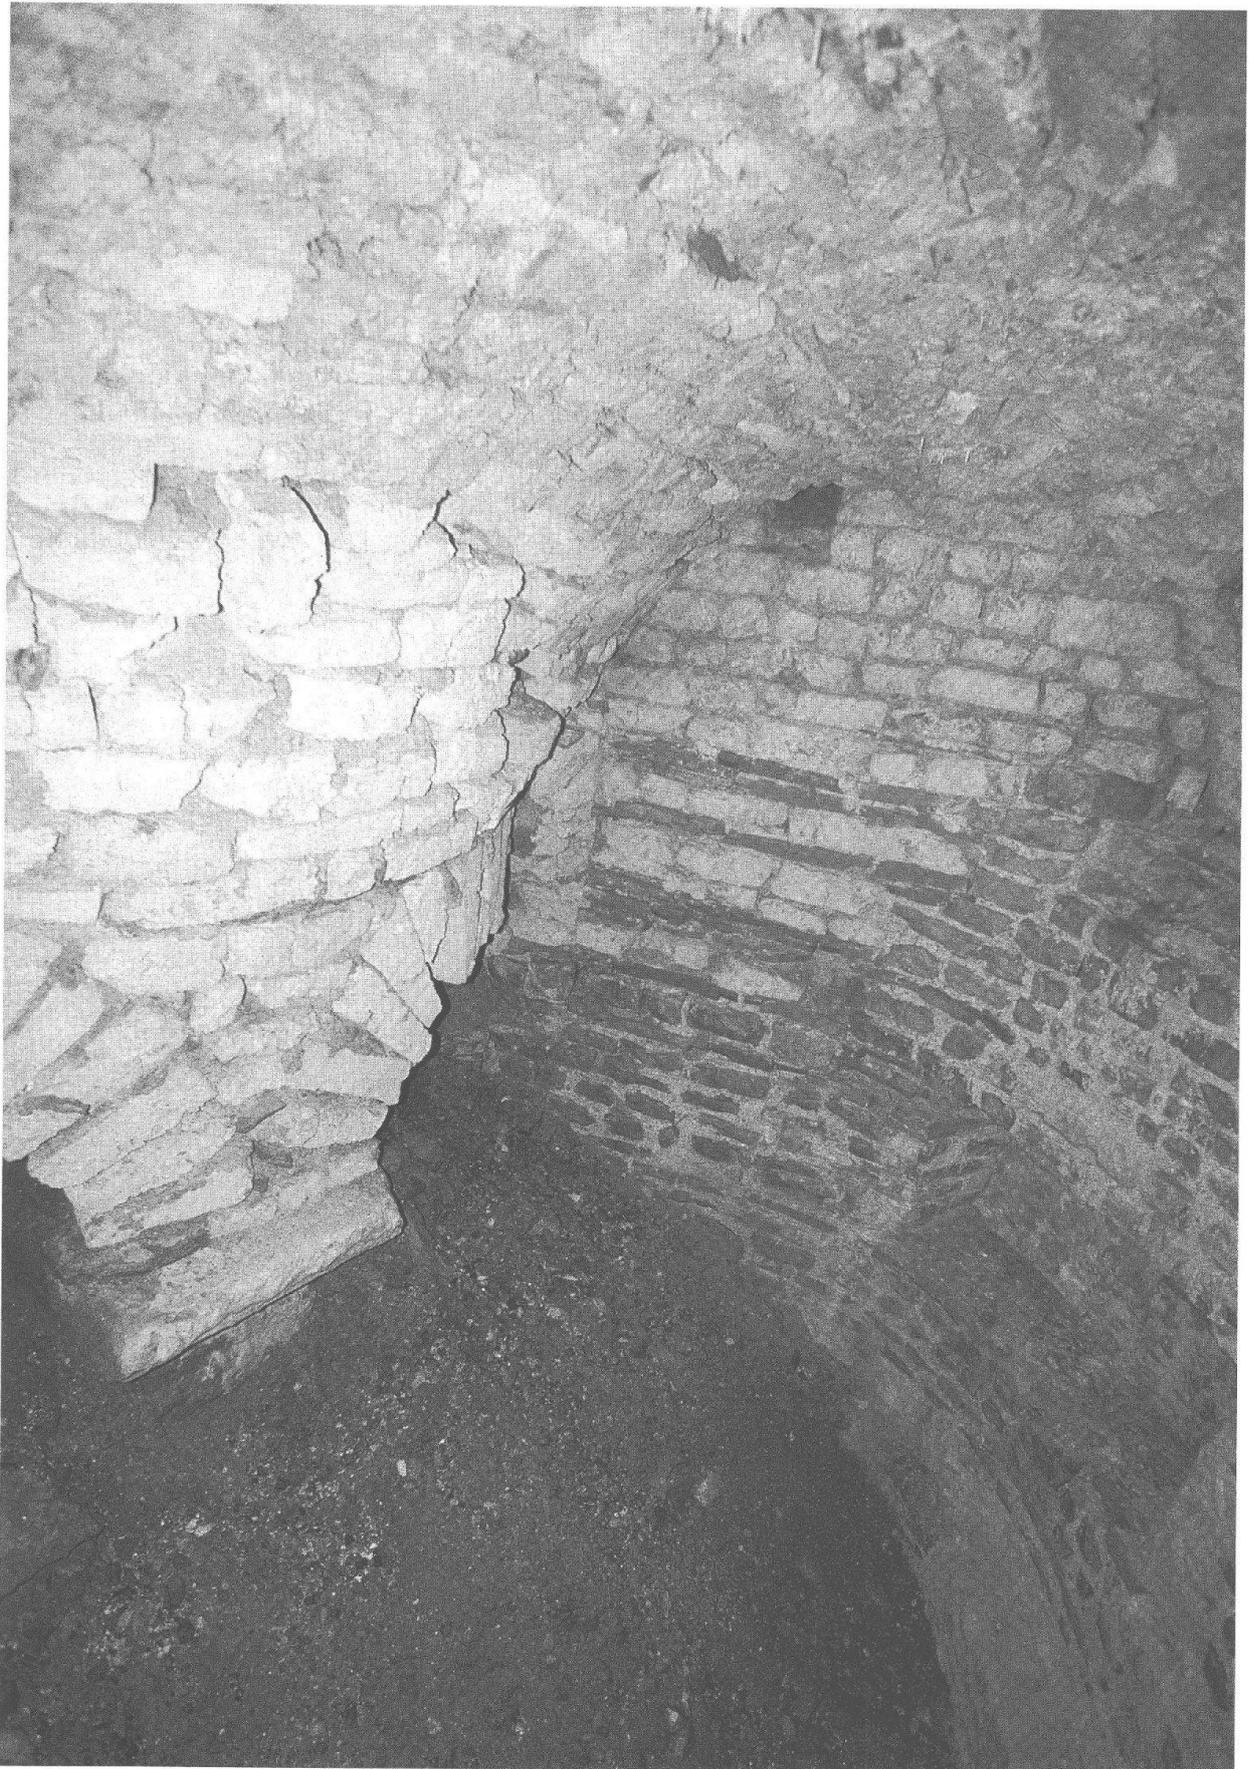
Abb. 8: Augst BL, E. Frey AG (Grabung 1998.60). Blick nach Südwesten in das Gewölbeinnere. Rechts am Bildrand, im unteren Bereich der Mauer, befindet sich eine der rechteckigen Nischen. Beim oberen Teil der westlichen Abschlussmauer könnte es sich um einen Einbau im Zuge der Errichtung des Tonnengewölbes handeln. Die in der Mauer erkennbare, nahezu im Scheitelpunkt des Tonnengewölbes liegende Öffnung wurde 1998 nicht freigelegt. Links ist der zum grössten Teil durch das eingedrungene Erdmaterial verschüttete Pfeiler zu erkennen.

konnte. Dezentral im Raum befindet sich ein gemauerter Pfeiler (Abb. 8), der als Auflager für zwei aus keilförmigen Tuffsteinen gemauerte Bögen dient, die ihrerseits den Druck eines den Raum überspannenden Tonnengewölbes abzuleiten haben. Die andere Seite des Tonnengewölbes ruht auf der gekrümmt verlaufenden Aussenmauer. Das leicht bogenförmig verlaufende Tonnengewölbe überspannt den ganzen nördlichen Teil des Raumes, der zwischen dem Pfeiler und der gekrümmt verlaufenden Aussenmauer liegt.

Ob eine den westlichen Abschluss des Raumes markierende Mauerpartie (Abb. 8) mit doppelten Ziegelbändern eine zusätzliche Phase repräsentiert oder ob dadurch die Krümmung der Kalksteinmauer begradigt wurde, um einen geraden Abschluss für das Tonnengewölbe zu erhalten, kann erst entschieden werden, wenn das Innere des

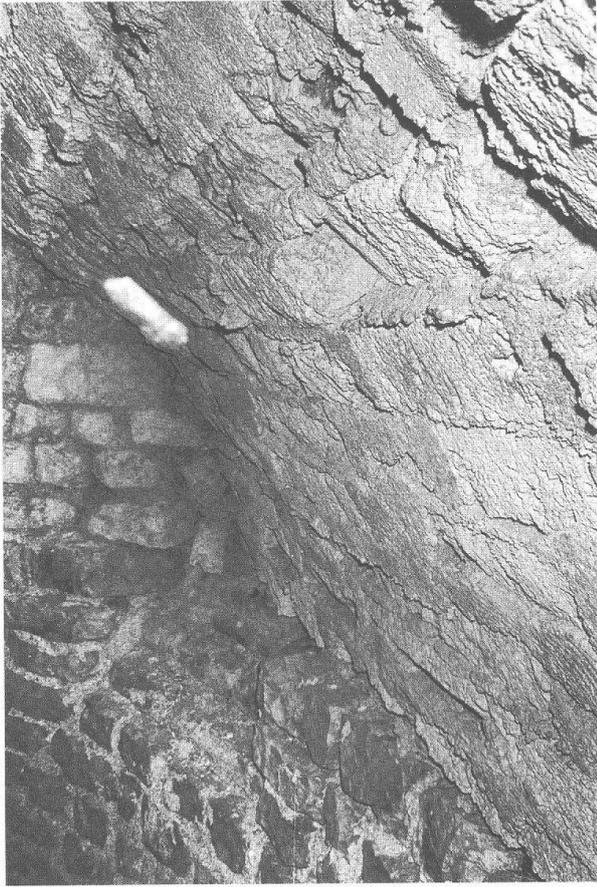
Abb. 7: Augst BL, E. Frey AG (Grabung 1998.60). Ansicht der Nahtstelle zwischen der unteren, aus Kalksteinen errichteten Mauer und des aus Tuffsteinen bestehenden Tonnengewölbes. Unter dem Lüftungs(?)loch befindet sich der untere Teil einer schräg abfallenden Lichtöffnung.

Das führt uns zu den Beobachtungen am Mauerwerk. Wie schon erwähnt, besteht der untere Teil der gekrümmt verlaufenden Nordmauer aus Kalksteinmauerwerk mit im unteren Teil verbauten Ziegelbändern. Dagegen ist das Tonnengewölbe aus keilförmig zugesägten Tuffstein-

blöcken, die soweit erkennbar in Ziegelschrotmörtel versetzt wurden, errichtet<sup>11</sup>. Dass die gut zu bearbeitenden Tuffsteine für den Bau eines Gewölbes verwendet wurden, ist an sich häufig anzutreffen<sup>12</sup>, das Tonnengewölbe dieser Konstruktion vermittelt aber einerseits einen derart aufgesetzten Eindruck, andererseits werden die schräg abfallenden «Lichtöffnungen» von der Gewölbekonstruktion durchschlagen (Abb. 7), dass mit grösster Wahrscheinlichkeit von einer *Zweiphasigkeit* des Mauerwerkes ausgegangen werden muss<sup>13</sup>.

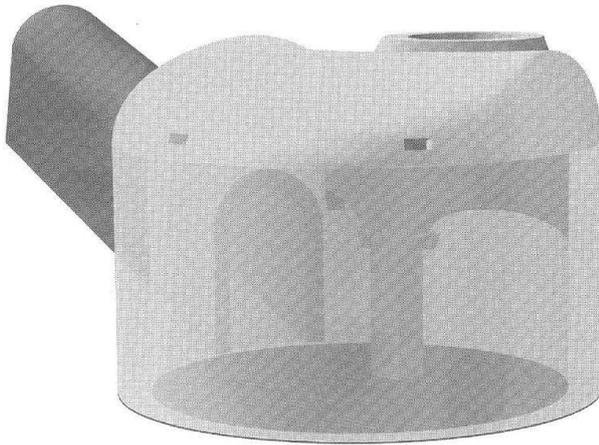
Abb. 9: Rekonstruktionsversuch des unterirdischen Gewölbes. Blick von Südwesten.

Die Abbildung 9 soll einen Versuch darstellen, den dreidimensionalen Aufbau des Gewölbes beim jetzigen Kenntnisstand zu illustrieren. Zur Funktion des Bauwerkes können derzeit nur Hypothesen aufgeführt werden. Zum einen wurde an eine Art Zisterne gedacht, zum anderen weist der Grundriss Ähnlichkeit mit dem sog. Brunnenhaus bei der Villa von Seeb auf<sup>15</sup>. Aufgrund der vermuteten Zweiphasigkeit des Mauerwerkes wäre natürlich auch an eine primäre und an eine sekundäre Funktion des Bauwerkes zu denken.

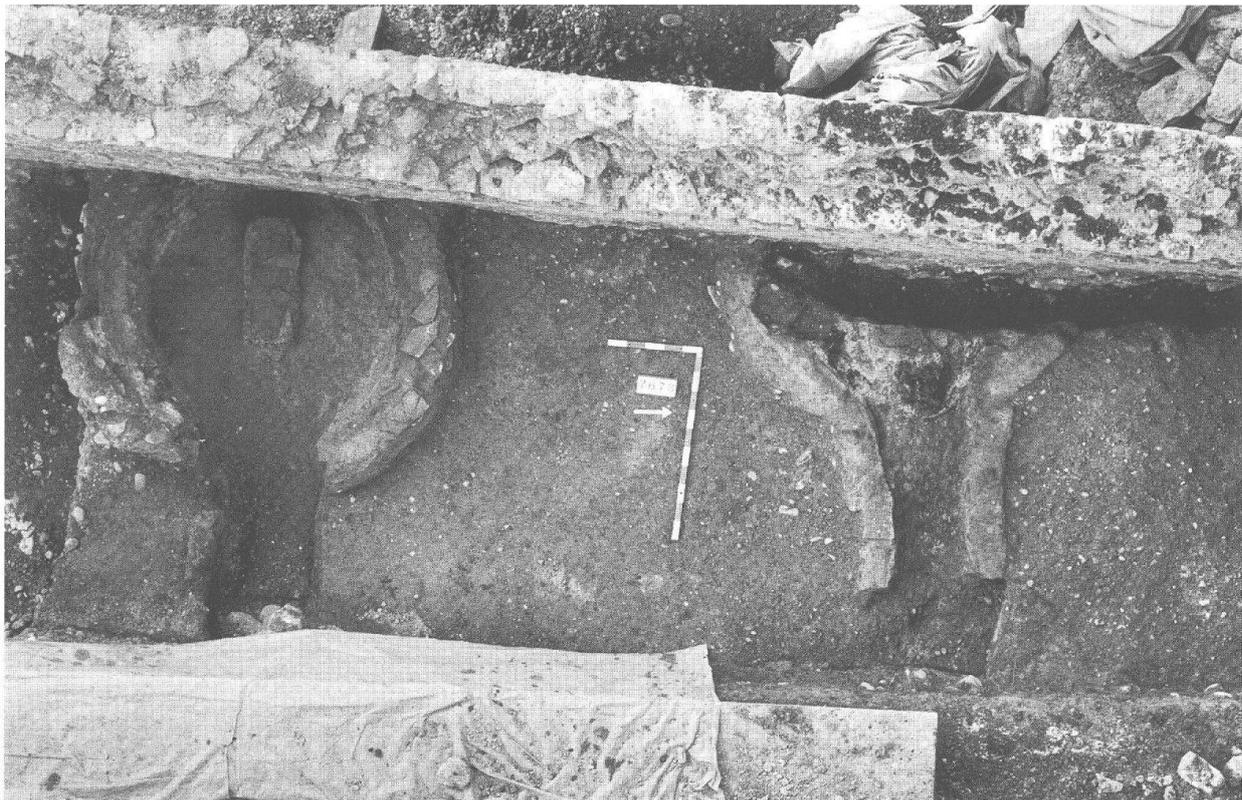
Abb. 10: Augst BL, E. Frey AG (Grabung 1998.60). Blick auf den Töpferofen 2 (links) und Töpferofen 3 (rechts). Gut zu erkennen sind die massiven Eingriffe durch jüngere Baustrukturen. Zur Lage vgl. Abb. 2,6.

Drei Töpferöfen (Abb. 2,6 und 10) waren sehr stark durch die spätere römische Bautätigkeit in Mitleidenschaft gezogen worden. Bei zweien dieser von Mauern durchschlagenen Öfen handelt es sich streng genommen um zwei Phasen an ein und demselben Ofen. Der ältere Ofen hatte eine nach Norden gerichtete Einfeuerungsöffnung besessen. Nachdem dieser Ofen aufgegeben worden ist, wurde am gleichen Standort, aber etwas höher gelegen ein zweiter Töpferofen errichtet, bei dem jetzt die Bedienung von Osten her erfolgte.

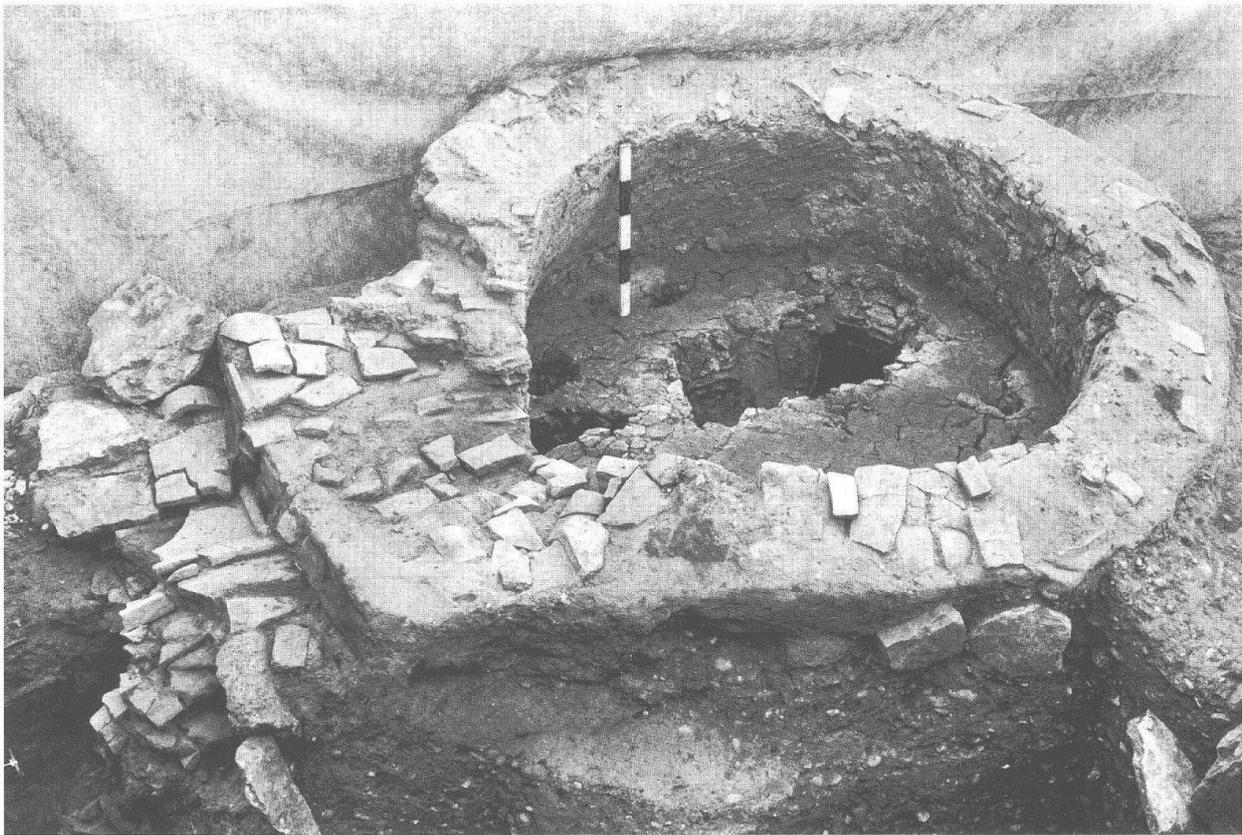
Abb. 11: Augst BL, E. Frey AG (Grabung 1998.60). Blick auf den am besten erhaltenen Töpferofen 1 (Abb. 2,7). In der Mitte der Lochtenne ist der Einbruch in den zentralen Heizkanal zu erkennen.

Der Töpferofen 1 zeichnete sich durch seinen *hervorragenden Erhaltungszustand* aus (Abb. 2,7 und 11). Die Wand der Brennkammer war stellenweise noch bis zu 50 cm hoch erhalten, die Lochtenne befand sich ausser einer Einbruchstelle im Zentrum des Ofens ebenfalls noch in sehr gutem Zustand. Entgegen der Ausrichtung der anderen Öfen war bei diesem der Heizkanal nach Süden

ausgerichtet. Der Feuerraum bestand aus einem in der Längsachse verlaufenden Heizkanal, der am nördlichen Ende breiter werdend zu zwei Öffnungen in der Lochtenne führte. Durch diesen zentral verlaufenden Kanal wurden auch die in der Mitte des Ofens liegenden Öffnungen sowie die seitlich von ihm abgehenden Kanäle gespiesen, welche die erhitzte Luft zu weiteren, ringförmig angeordneten Öffnungen führten.

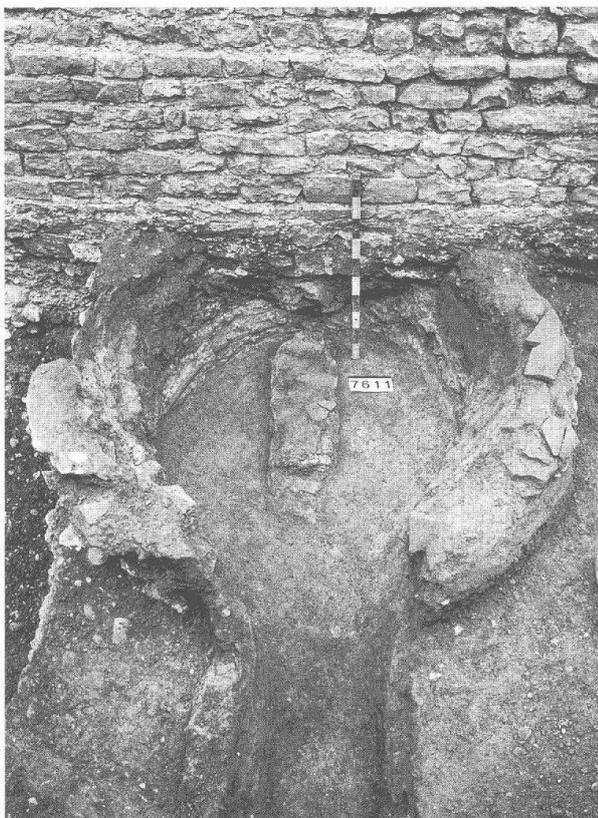
Abb. 12: Augst BL, E. Frey AG (Grabung 1998.60). Ansicht des Töpferofens 2 von Osten. Im Hintergrund befindet sich eine jüngere, die Ofenwandung durchschlagende Mauer. Eine zweite Mauer, die in der Flucht des Einfeuerungskanales lag, ist bereits entfernt.

Dieser Ofen (Abb. 2,6 und 12) ist sehr stark durch die jüngere Überbauung des Gebietes in Mitleidenschaft gezogen worden. Eine spätere Mauer durchschlägt tangential den rückwärtigen Teil; eine rechtwinklig an diese Mauer anstossende zweite Mauer wurde genau in der Flucht des Einfeuerungskanales erstellt, zum Teil sogar in diesen leicht eingetieft. Von der Lochtenne hatten sich nur geringe Reste an den Ansatzstellen zur Ofenwandung erhalten. Dieser Ofen war im Gegensatz zu Ofen 1 mit einer Zungenmauer aus Ziegelfragmenten ausgestattet. In der Einfüllung des Ofens fand sich wesentlich weniger ungebrannte Keramik als dies in Töpferofen 1 der Fall war.

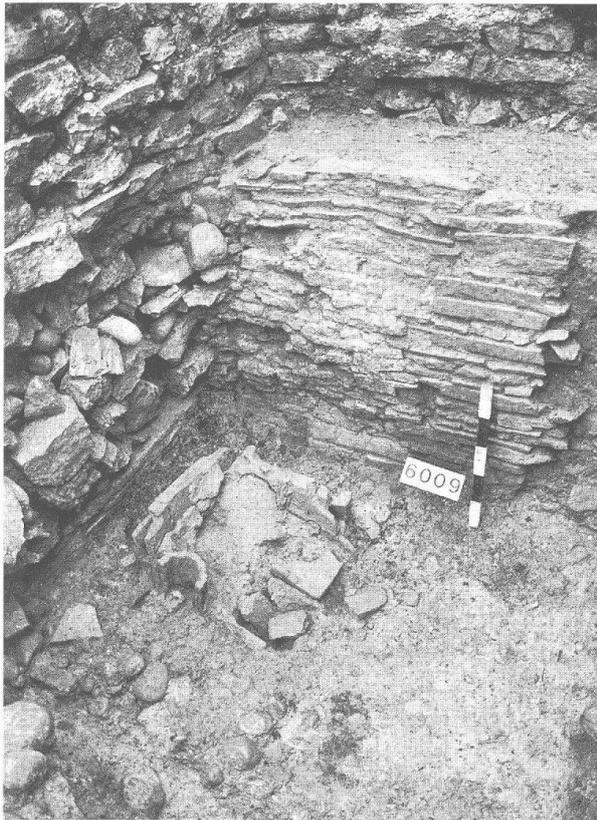
Abb. 13: Augst BL, E. Frey AG (Grabung 1998.60). Aus hochkant gestellten Leistenziegeln und mit einem Lehmaustrich versehener Schmelzofen (Abb. 2,5). Der Ofen war auf zwei Seiten von einem Hitzeschild aus Ziegelmauern umgeben. Die Kalksteinmauer repräsentiert eine jüngere Phase (Badegebäude). Bei ihrem Bau wurde eine der Ziegelmauern fast gänzlich abgetragen.

Reste einer weiteren gewerblichen Einrichtung, die auf eine Verarbeitung von Metall hindeuten, fanden sich am südlichen Grabungsrand unter dem Praefurnium für das Caldarium (Abb. 2,5). Es handelte sich um eine ca. 50×50 cm messende Konstruktion aus hochkant gestellten Leistenziegeln und einem mit der Wölbung nach innen verbauten Hohlziegel (Abb. 13). Im Innern war die Anlage mit Lehm derart ausgestrichen, dass ein Gefälle entstand, dessen tiefster Punkt bei einer kreisrunden Vertiefung an der nordwestlichen Ecke gelegen ist. Auf zwei Seiten war die Konstruktion von rund 1 Meter hohen Ziegelmauern, die auf der Aussenseite mit Lehm verstrichen waren, umgeben. Möglicherweise handelt es sich um einen Ofen, mit dem Metall – viel-

leicht Altmetall zur Wiederverwendung – eingeschmolzen worden ist. Die runde Vertiefung möchten wir als Standort eines Gefäßes oder Tiegels ansprechen, in dem das Schmelzgut aufgefangen wurde<sup>18</sup>.

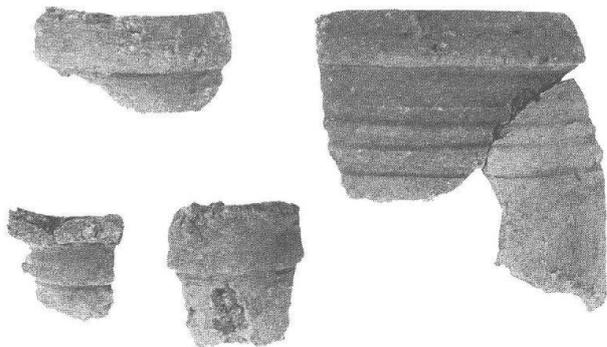
Abb. 14: Augst BL, E. Frey AG (Grabung 1998.60). Ungebrannte Keramik aus Töpferofen 1. Randscherben von Krügen verschiedener Formen. M. 1:2.

- 1 (Abb. 14, rechts oben) RS, Krug mit weitem zylindrischem Hals und wulstigem Rand. Unter dem Rand befinden sich drei Rillen. Inv. 1998.60.E002240.4.
- 2 RS, Zweihenkel(?)-Krug. Inv. 1998.60.E02413.3.
- 3 (Abb. 14, links unten) RS, Krug mit getrepptem Kragenrand. Inv. 1998.60.E02240.1.

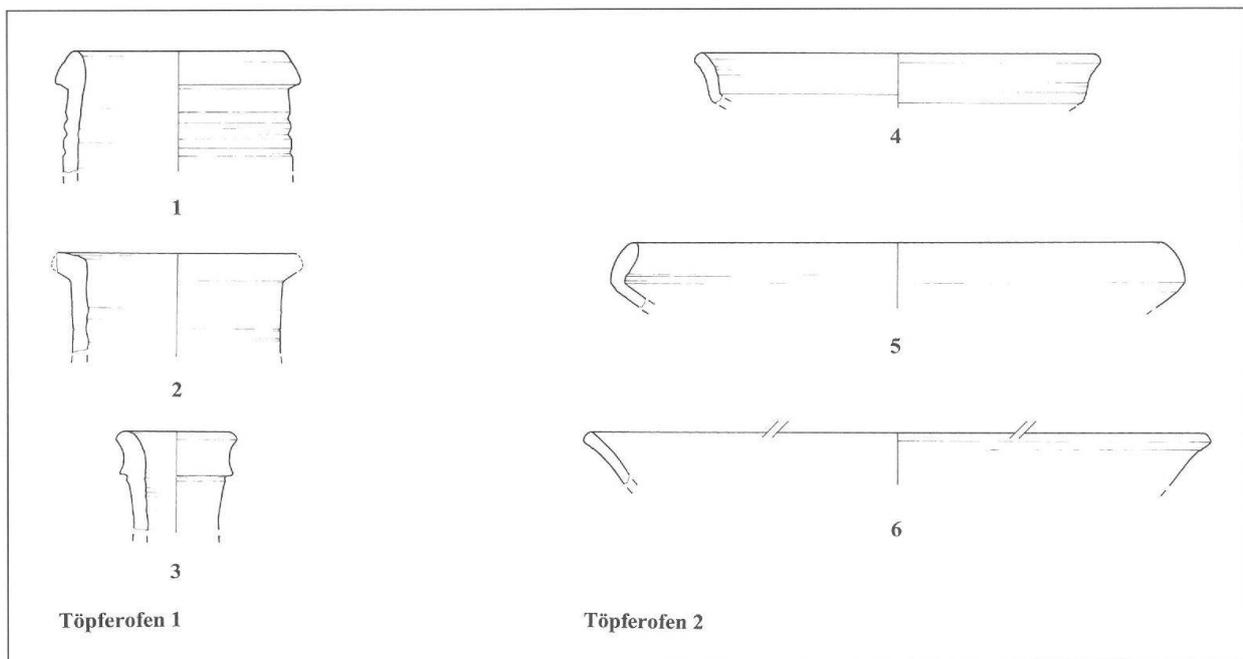
Abb. 15: Augst BL, E. Frey AG (Grabung 1998.60). Ungebrannte(!) Keramik aus Töpferofen 1 (1–3) und Töpferofen 2 (4–6). M. 1:3.

momentan beurteilen lassen, scheinen alle von Krugformen des 1. Jahrhunderts zu stammen (Abb. 15,1–3). Wahrscheinlich ist nach der Aufgabe des Ofens die beschädigte(?) Keramik in lederhartem Zustand an dieser Stelle entsorgt worden. Die ungebrannte Keramik fand sich zur Hauptsache in den Öffnungen der Lochtenne sowie im verfüllten Mittelteil des Ofens, im Bereich, wo die Lochtenne eingebrochen war.

Die Randscherbe eines Kruges mit weitem zylindrischem Hals **1** repräsentiert einen Krugtyp des 1. Jahrhunderts (Abb. 15). Die Form kommt sowohl als Einhenkel- als auch als Zweihenkelkrug vor<sup>19</sup>. Mit dem Fragment **3**, einem Krug mit getrepptem Kragenrand, ist ein weiterer Typ vertreten, dessen Blütezeit im 1. Jahrhundert liegt<sup>20</sup>. Ebenfalls scheint die Randscherbe **2**, deren Profil nicht vollständig erhalten ist, zu einem Krug zu gehören<sup>21</sup>.

- 4 RS, Teller, möglicherweise Terra Sigillata-Imitation, ähnlich Drack 2. Inv. 1998.60.E02678.3.
- 5 RS, Schale mit eingebogenem Rand. Inv. 1998.60.E02559.1.
- 6 RS, Schale/Teller oder Deckel, auf der Aussenseite Reste eines weissen Überzuges. Inv. 1998.60.E02682.4.

Im Gegensatz zu der ungebrannten Ware aus Töpferofen 1, die ausschliesslich aus Krügen zu bestehen scheint, gehören die in der Verfüllung des Ofens 2 gefundenen und identifizierbaren Fragmente zu Schalen oder Tellern.

Bei der Randscherbe 4 könnte es sich von der Form her um eine Variante eines Tellers Drack 2 handeln<sup>22</sup>. Fragmente von Tellern aus roter TS-Imitation, die allerdings prima vista nicht als Fehlbrand zu erkennen waren und im Bereich von Töpferofen 1 gefunden wurden, könnten darauf hindeuten, dass TS-Imitation in diesem Töpfereibetrieb produziert worden ist. Eine Klärung dieses Sachverhaltes wird allerdings erst möglich sein, wenn das gesamte Fundmaterial aus dem Bereich der Töpferöfen systematisch gesichtet worden ist. Neben der eindeutig bestimmbareren Randscherbe 5, einer Schale mit eingebogenem Rand, bereitet die Bestimmung des Bruchstückes 6 mehr Schwierigkeiten. Die Randscherbe gehört möglicherweise zu einer relativ dünnwandigen Schale, andererseits kann aber auch eine Zuweisung als Deckelfragment nicht ausgeschlossen werden<sup>23</sup>.

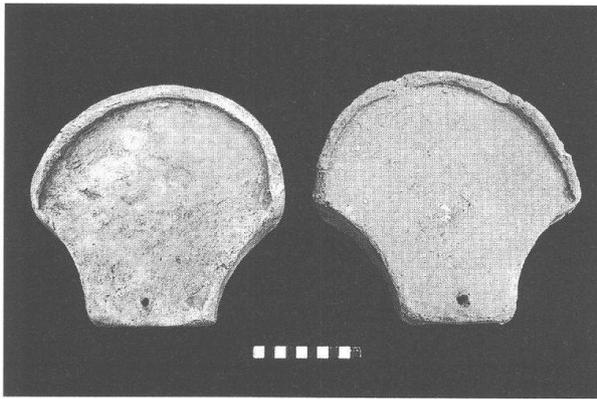
Abb. 16: Augst BL, E. Frey AG (Grabung 1998.60). Zwei Schuppenziegel (Unterseite). M. ca. 1:7.

In der Hypokaustverfüllung des Sudatoriums (Abb. 2,4) lag ein vollständiges Exemplar einer Art Ziegel, von der vorher schon auf der Grabung mehrere fragmentierte Stücke gefunden wurden, die aber bis zu diesem Zeitpunkt keine Rückschlüsse auf ihre Gesamtform zugelassen hatten<sup>24</sup>. Im Verlauf der Ausgrabungsarbeiten sind vier weitere vollständige Exemplare zusammen mit zahlreichen Fragmenten dieser als *Schuppenziegel* (Abb. 16) bezeichneten Baukeramik in einer Schuttpackung zum Vorschein gekommen, mit der ein teilweise zerstörter Abschnitt des Zugangstunnels zum unterirdischen Gewölbe (Abb. 2,3) verfüllt gewesen ist.

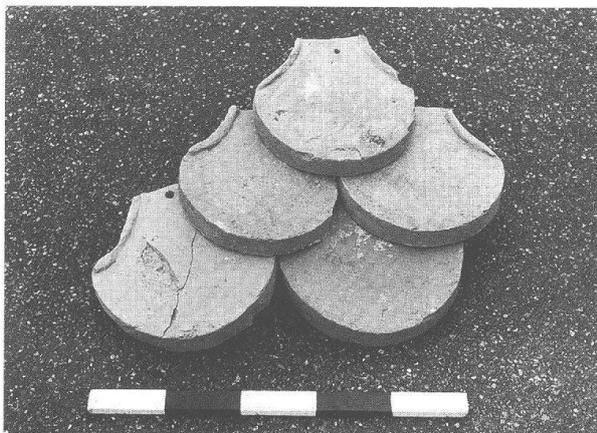
Abb. 17: Augst BL, E. Frey AG (Grabung 1998.60). Rekonstruktionsversuch einer Dacheindeckung mit Schuppenziegeln (vgl. Abb. 16). M. ca. 1:10.

Ein Versuch, die mit diesen Ziegeln mögliche Art der Dacheindeckung zu rekonstruieren (Abb. 17), zeigt, dass diese Form speziell geeignet ist, um *kegelförmige Dächer* zu

decken. Die Ziegel besitzen eine Schuppenform, und bei der Rekonstruktion einer Dacheindeckung entsteht durch die sich überlappenden Ziegel ein schuppenförmiges Muster. Am verjüngten Ende von sämtlichen Ziegeln ist ein Nagelloch angebracht, zum Teil hatten sich darin noch die Reste von Nägeln erhalten<sup>25</sup>. Als weitere Spezialität dieser Ziegel kann angeführt werden, dass unterschiedliche Grössenklassen existieren, die aufgrund von auf den Kanten angebrachten Zahlen unterscheidbar waren. Durch die verschiedenen Grössen konnten kegelförmige Dächer oder deren Varianten ihrer Geometrie entsprechend eingedeckt werden, d. h. von den unteren Ziegelreihen an aufwärts sind immer kleinere Ziegel zum Einsatz gekommen.

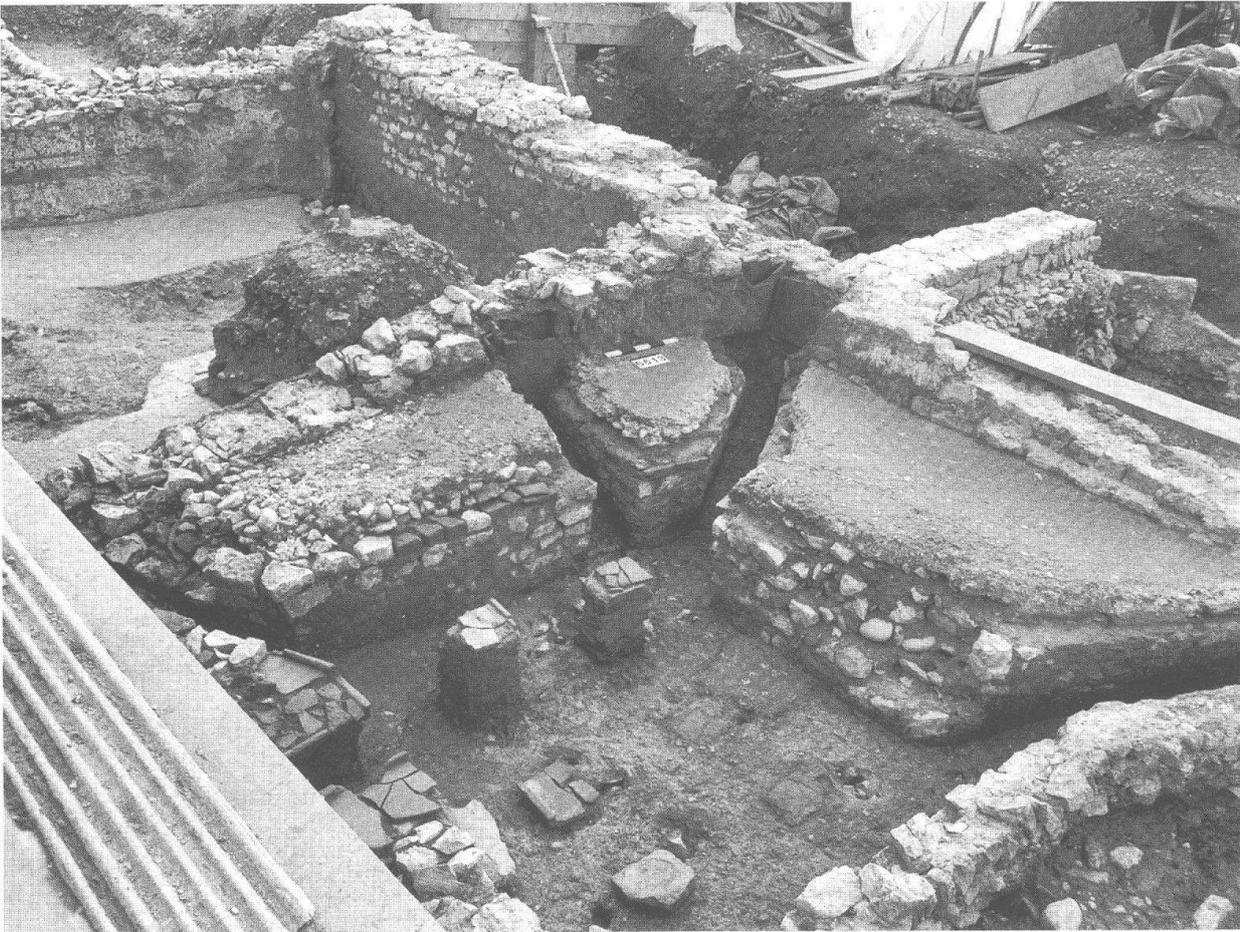
Abb. 18: Augst BL, E. Frey AG (Grabung 1998.60). Blick von Norden in die zwei hypokaustierten Räume (Abb. 2,8). An der Mauer im Hintergrund links ist noch ein Rest der Wandmalereidekoration erhalten.

Zwei nebeneinander liegende, mit Hypokaustheizungen ausgestattete Wohnräume kamen im nördlichen Teil der Grabungsfläche zum Vorschein (Abb. 2,8 und 18); dort gehören sie zu den jüngsten Strukturen.

Das Bodenniveau des nördlichen Raumes lag höher als dasjenige des südlich direkt anschliessenden Raumes, weshalb sich im ersten vom Aufgehenden nur etwa drei Steinlagen erhalten hatten. Wie geringe Reste an der Westwand belegen, waren die Wände des Raumes bemalt. Der Hypokaust bestand aus einem etwa 2×2 Meter messenden, zentral gelegenen Hohlraum, von dem vier Kanäle abgingen, welche die erwärmte Luft den in die Wände eingelassenen, aus Leistenziegeln konstruierten Abzügen zuführten (Abb. 18).

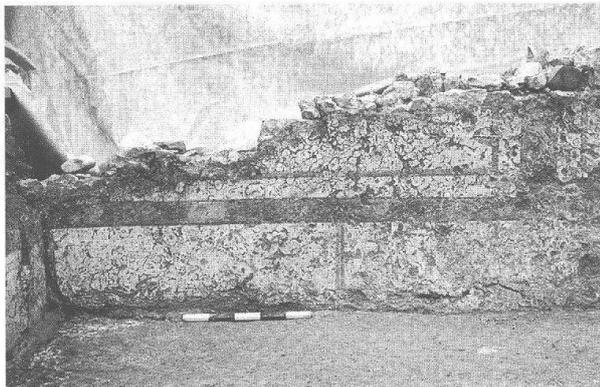
Abb. 19: Augst BL, E. Frey AG (Grabung 1998.60). Ansicht der noch in situ erhaltenen Wandmalerei im hypokaustierten Raum (Abb. 2,8).

Der südlich gelegene Raum war dagegen mit einer T-förmigen Hypokaustheizung ausgestattet. In diesem Fall war die Westwand auf ihrer ganzen Länge tubuliert. Die Einfuerung erfolgte wie beim benachbarten Raum von Osten her. Stellenweise hatte sich am bis zu 1 Meter hoch erhaltenen Aufgehenden noch die Dekoration mit Wandmalerei *in situ* erhalten (Abb. 19).
