# Altes und Neues zur Augster Curia

## Zwei neue Inschriftenfunde aus dem Forumsbereich von Augusta Raurica (Grabung Curia-Schutzdach 1998.51)

Hans Sütterlin

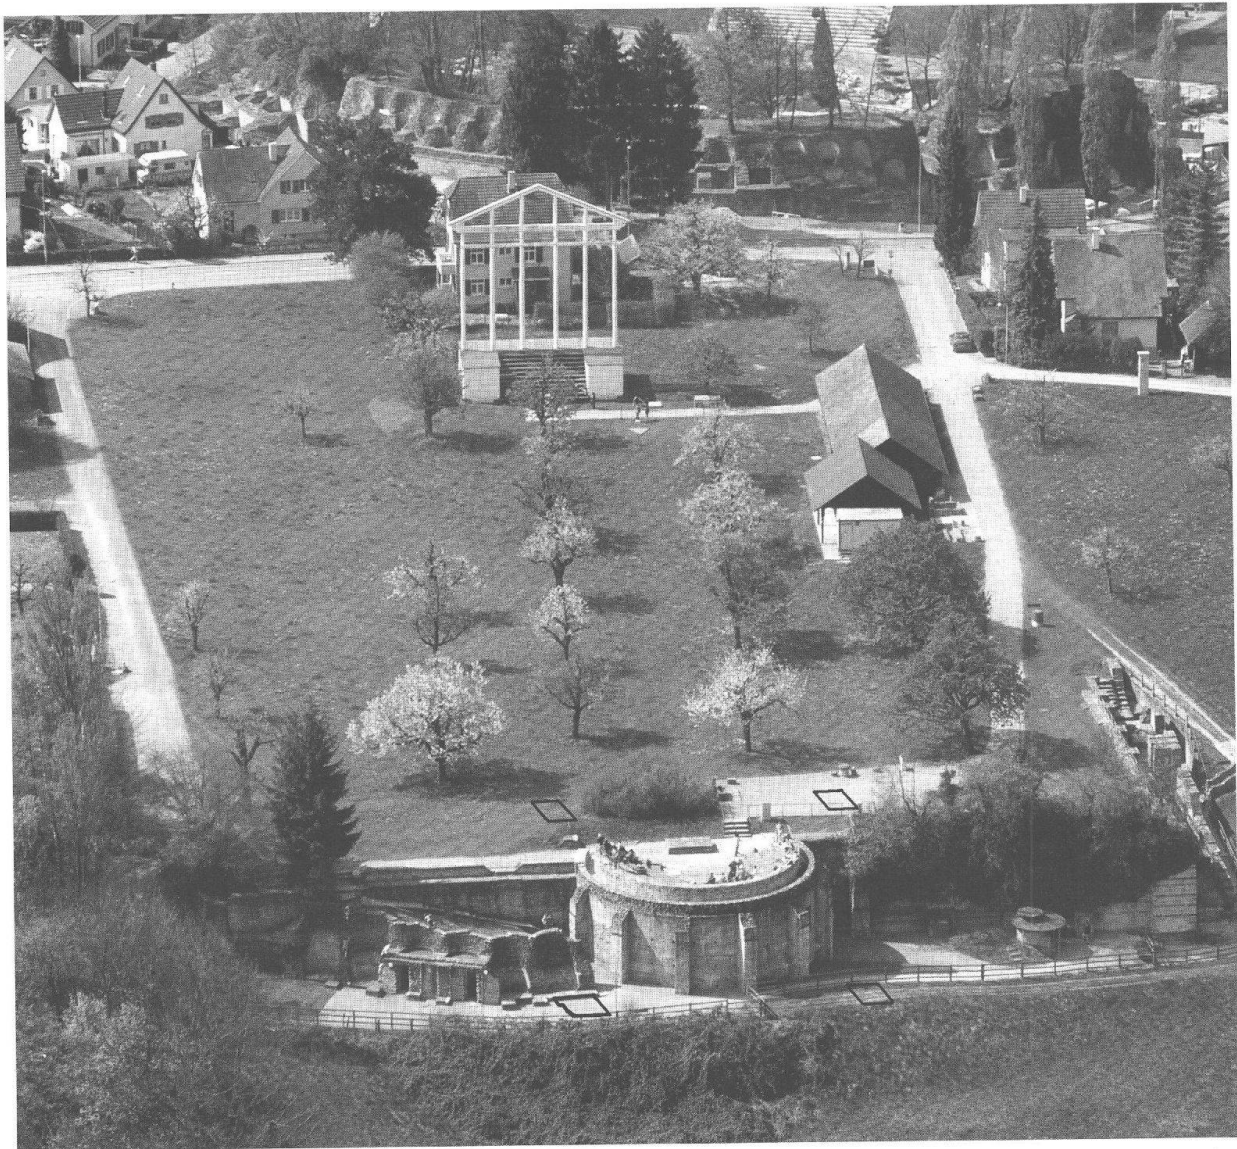
Abb. 1: Augst BL, Forum/Curia-Schutzdach (Grabung 1998.51). Blick von Osten auf das Gebiet des Hauptforums mit der Lage der einzelnen Fundamentgruben (zur Nummerierung der Gruben vgl. Abb. 2, F1–F4). Im Vordergrund sind die rundtürmähnliche Curia sowie die jüngere Basilicastützmauer zu erkennen, dahinter das Forum mit der modernen Markierung der Tempelfassade, zuhinterst das Theater.

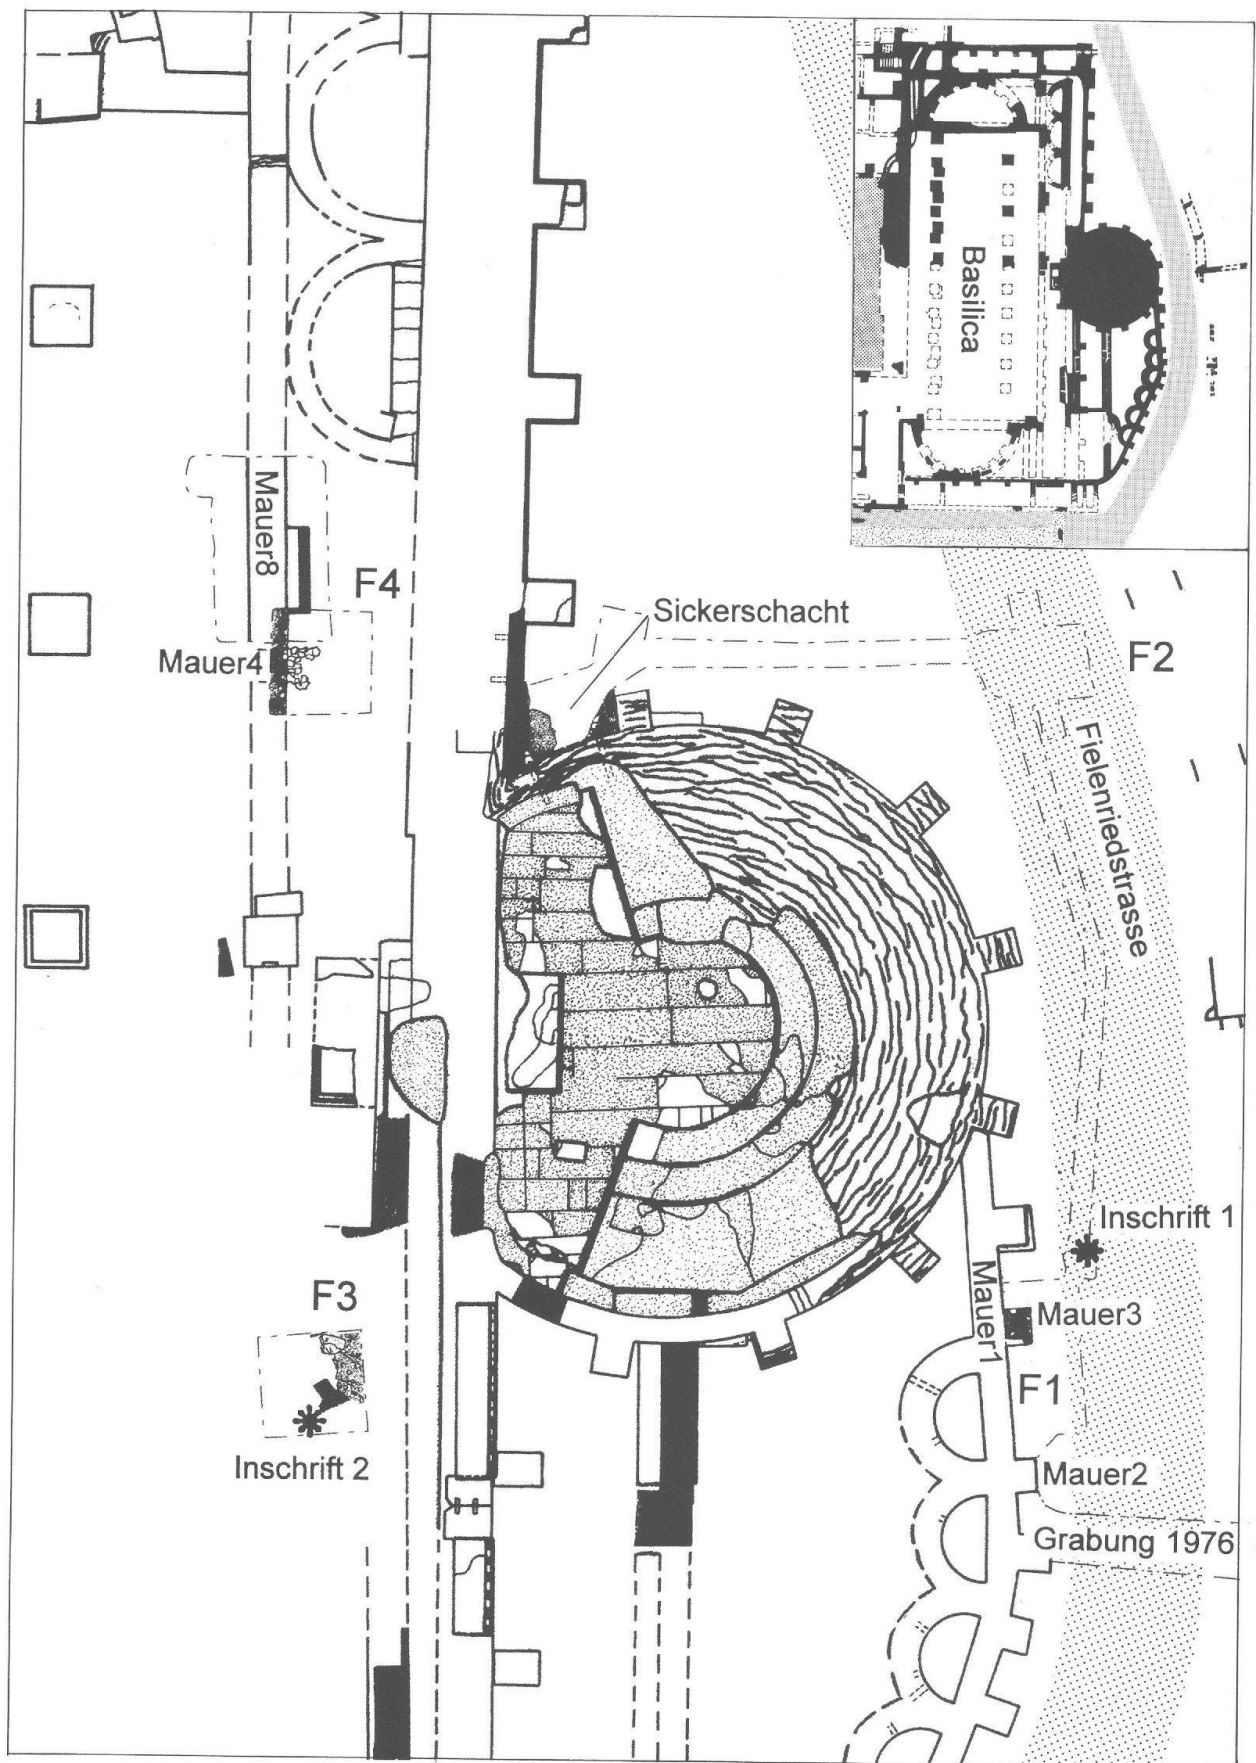
Abb. 2: Augst BL, Curia Schutzdach (Grabung 1998.51). Übersichtsplan mit der Lage der Grabungsflächen (Fundamentgruben F1–F4). Die Fundorte der beiden Inscriptenfragmente sind mit einem Stern (\*) gekennzeichnet. M. 1:200.

Für die Stützpfeiler dieser Dachkonstruktion mussten vier Fundamentgruben (Abb. 2, F1–F4) – zwei im Bereich des Forums (Basilica) und zwei auf der Ostseite am rund 6 Meter tiefer gelegenen Fuss der Curia – sowie zugehörige Gräben für das Dachwasser ausgehoben werden<sup>9</sup>. Dabei ist besonders im Bereich der Basilica darauf geachtet worden, dass es zu einer möglichst geringen Beeinträchtigung der archäologischen Substanz kam, indem die Betonfundamente so konzipiert waren, dass die statisch

Die Fundamentgrube für die südöstlichste Dachstütze (Abb. 2, F1) kam knapp vor der mit halbrunden Entlastungsbögen und auf der Aussenseite mit Strebepfeilern verstärkten Stützmauer, welche die Forumsanlage im Südosten abschliesst, zu liegen<sup>10</sup>. Im Rahmen der Baugeschichte des Forums von Augusta Raurica handelt es sich bei dieser Stützmauer, so die *communis opinio*, um das jüngste Elemente der gesamten Anlage<sup>11</sup>. Karl Stehlin, der wohl beste Kenner der Forumsanlage, ging in seinem Manuskript<sup>12</sup> sogar so weit, dass die Erweiterung des Plateaus nach Osten durch den Bau der Stützmauer erst erfolgte, nachdem die Jüngere Curia ihre Funktion verloren und ihr Obergeschoss, der Sitzungssaal der Decurionen, durch «planmässige Abtragung» nicht mehr bestanden hatte.

Die nordöstliche Fundamentgrube 2 (Abb. 2, F2) tangierte grösstenteils nur Auffüllschichten bzw. kam in die durch Übersättungen nach Osten erweiterte Böschungskante zu liegen. Woher das ganze Erdmaterial stammt, lässt sich nicht mehr mit Sicherheit eruieren. Ein Grossteil dürfte aber aus den Grabungen Karl Stehlins stammen. So findet sich in den Grabungsakten von K. Stehlin ein Plan, in dem auf vorbildliche Weise eingetragen ist, wo der Abraum der Grabungen von 1910, wahrscheinlich aber auch der zwei vorangegangenen Jahre, deponiert worden

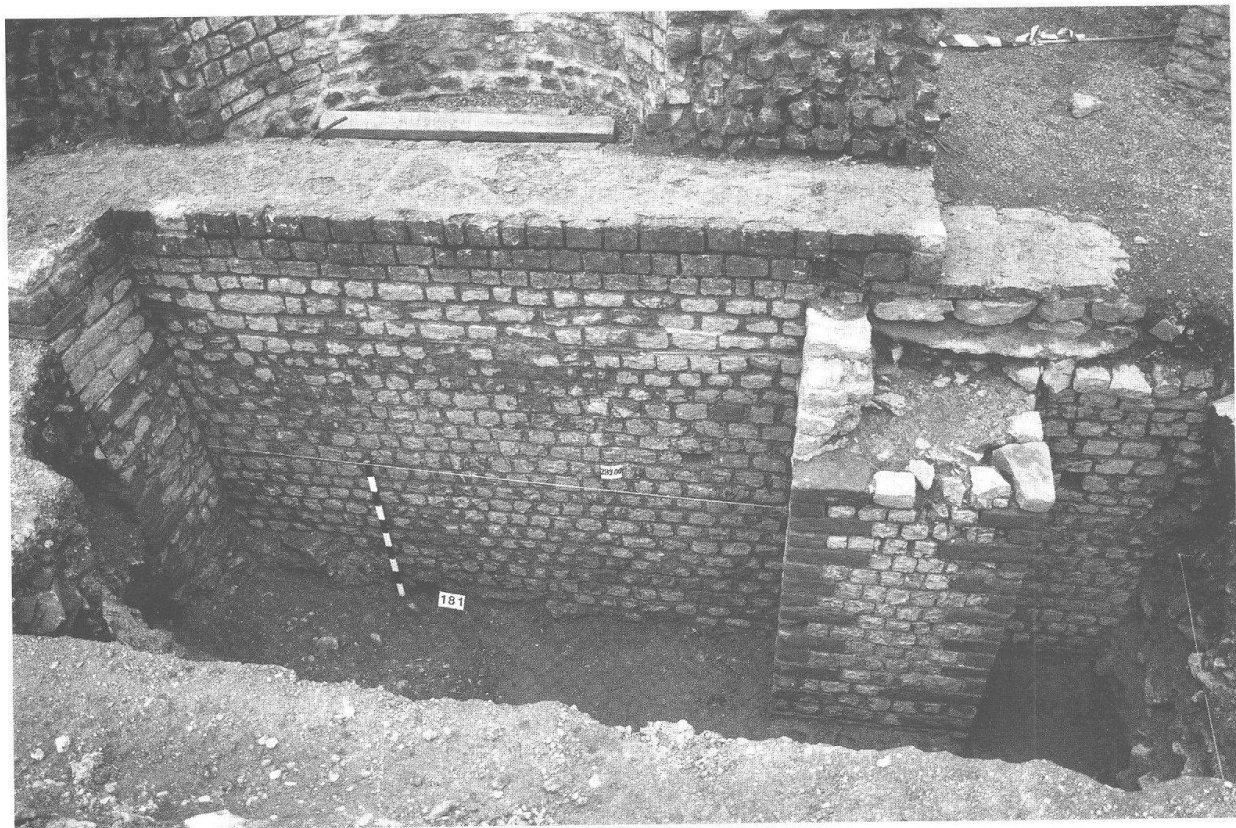
Abb. 3: Augst BL, Curia Schutzdach (Grabung 1998.51). Fundamentgrube 1: Ansicht der Mauern 1–3 von Osten. Die oberen Bereiche der Mauern sind 1973 restauriert und neu aufgemauert worden.

Bei den 1998 vorgenommenen Ausschachtungsarbeiten wurden auf einer Länge von etwa 5 Metern die Ostseite der Stützmauer 1 sowie zwei Stützpfeiler (Mauern 2 und 3) freigelegt (Abb. 2 und 3). Das erstaunlicherweise nur sehr schwach ausgeführte Fundament der Stützmauer 1 fällt analog dem Gelände von Süden nach Norden ab<sup>13</sup>. Die Mauer ist zwischen den beiden Stützpfeilern

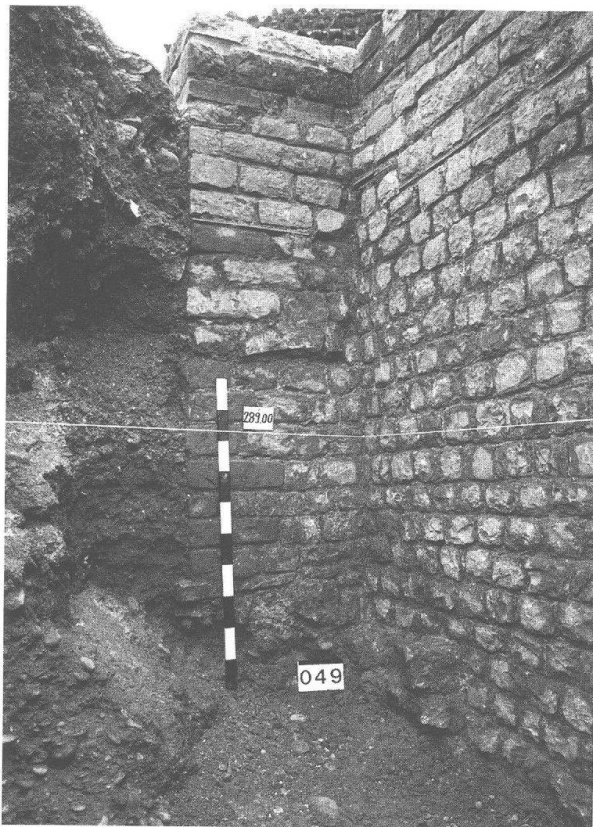
Abb. 4: Augst BL, Curia-Schutzdach (Grabung 1998.51). Fundamentgrube 1: Ansicht an die Nordseite des Stützpfilers (Mauer 2) mit der Baufuge. Links des Stützpfilers zeichnet sich die Verfüllung der Grabung von 1908 ab.

(Mauern 2 und 3) aus einem Guss gemauert. Eine Umbauphase, wie im Sondierschnitt von 1976 auf der Südseite des Stützpfeilers (Mauer 2; Abb. 2) beobachtet, konnte im jetzt freigelegten Mauerabschnitt nicht festgestellt werden<sup>14</sup>. Wahrscheinlich steht damit aber ein sich durch eine Mauerfuge deutlich abzeichnender Umbau (Abb. 4) am südlichen Stützpfeiler (Mauer 2) in Zusammenhang<sup>15</sup>.

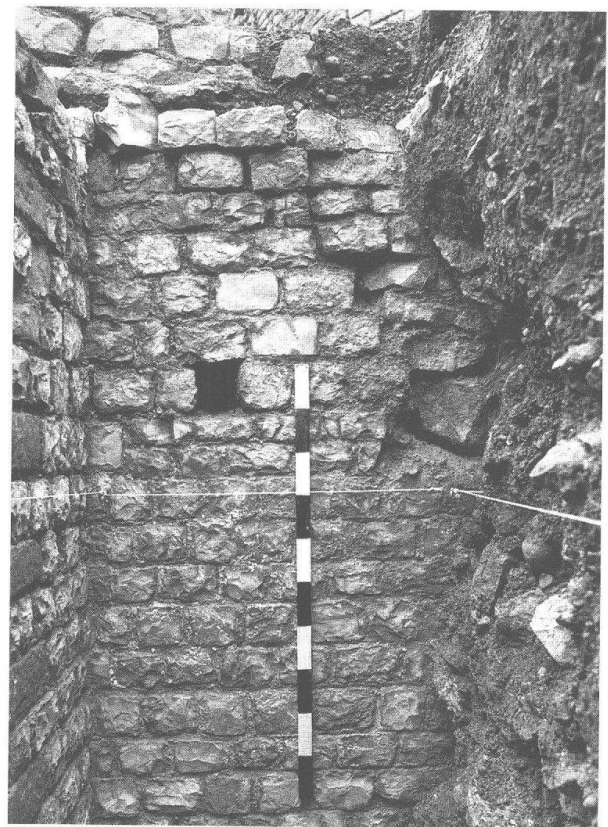
Abb. 5: Augst BL, Curia-Schutzdach (Grabung 1998.51). Fundamentgrube 1: Blick auf die im unteren Teil aus grob zugehauenen Kalksteinen ausgeführte Reparaturstelle in Mauer 1.

worden ist (Abb. 5). Möglicherweise ist die Mauer an dieser Stelle durch den Hangdruck beschädigt worden und musste in römischer Zeit erneuert werden<sup>16</sup>.

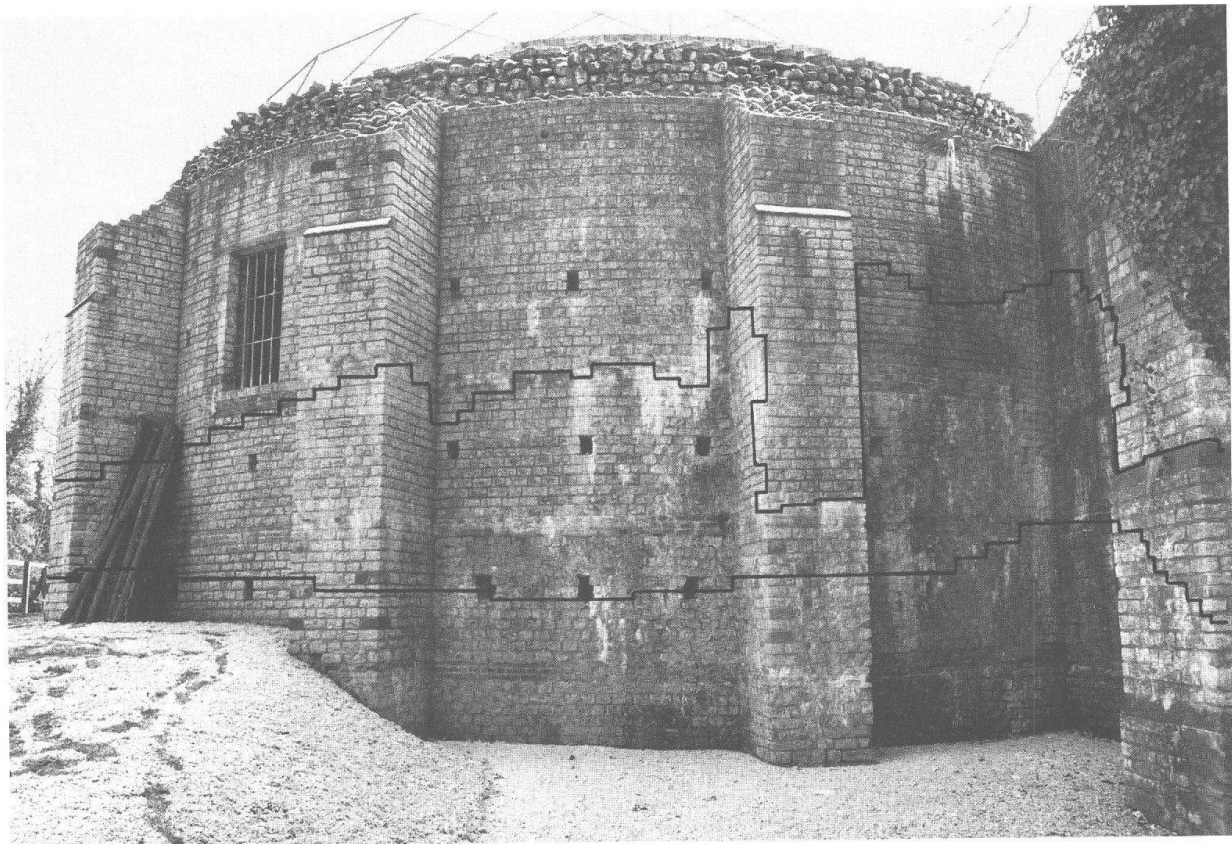
Abb. 6: Augst BL, Curia-Schutzdach (Grabung 1998.51). Ansicht der Curia von Norden nach der Wiederherstellung der Umgebung zum Schluss der Arbeiten. Die untere Linie markiert die Terrainoberfläche im Jahr 1941 vor den Abgrabungen durch R. Laur-Belart. Die obere Linie bezeichnet den ungefähren Höhenverlauf, ab der die Mauerschale erneuert wurde.

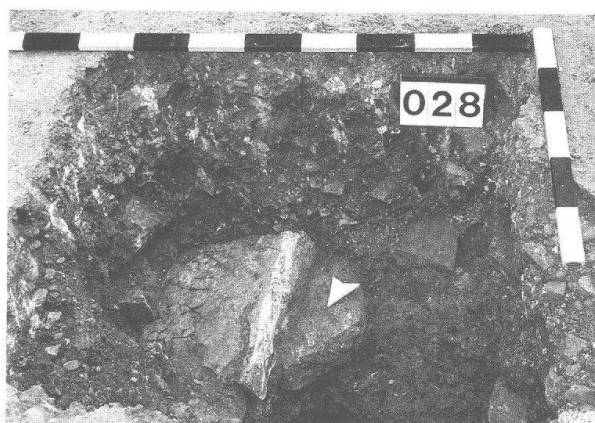
Abb. 7: Augst BL, Curia-Schutzdach (Grabung 1998.51), Fundamentgrube 1. Das beim Grabenaushub zum Vorschein gekommene Inschriftenfragment 1 in situ (Abb. 2, Inschrift 1).

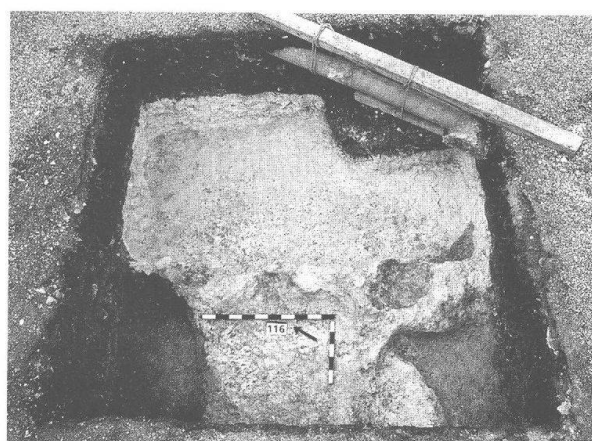
Abb. 8: Augst BL, Curia-Schutzdach (Grabung 1998.51), Fundamentgrube 4. Aufsicht auf den aus Kalksteintrümmern bestehenden Bauhorizont der Jüngeren Basilica.

angelegt worden ist. Wie bei dieser Grabung von 1928 stiessen wir etwa 60 cm unter der Humuskante auf eine sehr markante, schneeweisse Kalkschicht (Abb. 8), die ausser an den Stellen, wo sie durch alte Sondierungen gestört war, in der ganzen Fläche anzutreffen war. Beim weiteren Abgraben zeigte sich, dass die Schicht mindestens 60 cm mächtig war<sup>25</sup>. Sie bestand ausschliesslich aus Kalksteinfragmenten unterschiedlichster Grössen<sup>26</sup>. Das Spektrum der Fragmente reichte von mehrlartigem Staub bis zu Handtellergrösse<sup>27</sup>. Das Gros der Stücke bestand aus Kalksteinabschlägen, an denen sich keine regelmässigen Flächen erkennen liessen. Daneben fanden sich aber auch Stücke, die klare Spuren einer Bearbeitung zeigten (Abb. 9). Da es sich dabei vor allem um Bearbeitungsspuren handelt, die aus dem Arbeitsablauf bei der Zurichtung von Architekturstücken stammen, gehen wir davon aus, dass es sich bei dieser mächtigen Kalksteinschicht um *Werkabfälle* respektive den Bauhorizont für die Jüngere Basilica handelt<sup>28</sup>. Sowohl bei einem Neufund mit Dreh-

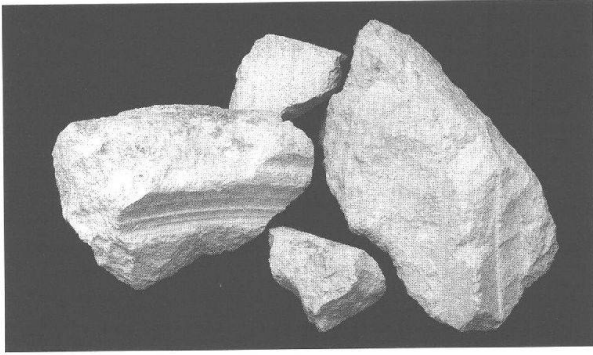
Abb. 9: Augst BL, Curia-Schutzdach (Grabung 1998.51), Fundamentgrube 4. Auswahl von Werkstücken, die aus dem Bauhorizont für die jüngere Basilica ausgelesen wurden. M. ca. 1:4.

spuren<sup>29</sup>, vermutlich Teil einer Basis (Abb. 9, links), als auch bei einem bei K. Stehlin aufgeführten, aus derselben Schicht stammenden Kapitellfragment<sup>30</sup> wird es sich demnach um Zeugen von verunglückten Werkstücken handeln.

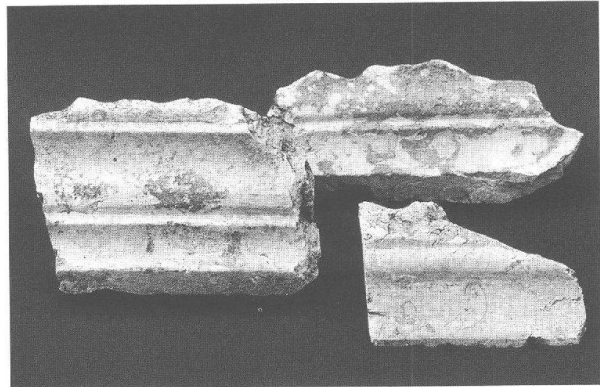
Abb. 10: Augst BL, Curia-Schutzdach (Grabung 1998.51), Fundamentgruben 2 und 3. Gesimsfragmente von Sockeleinfassungen aus «Solothurner Marmor». M. ca. 1:5.

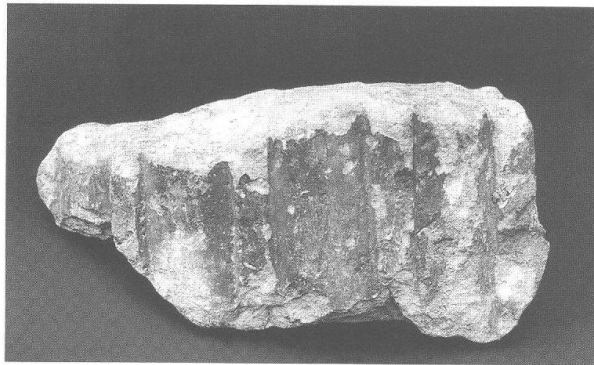
Abb. 11: Augst BL, Curia-Schutzdach (Grabung 1998.51), Fundamentgrube 1. Säulentrommelfragment mit Farbresten, Inv. 1998.51.D04926.5. M. ca. 1:4.

Unter mehreren Fragmenten von mit Pfeifen versehenen Säulentrommeln erregte ein Stück aus der Fundamentgrube 1 aufgrund seines rostbraunen «Farbüberzuges» auf der Säulenoberfläche unser besonderes Interesse (Abb. 11)<sup>36</sup>. Die «Farbe» kann nicht durch die Lagerung im Boden entstanden sein, sondern muss in noch intaktem Zustand der Säule, also in römischer Zeit, auf das Stück gekommen sein, da auf allen Bruchkanten

des Fragmentes keine solche Verfärbung sichtbar ist<sup>37</sup>. Eine Begutachtung des Stückes durch Restaurator Detlef Liebel ergab, dass es sich bei der rostbraunen Farbe um gefärbten Kalksinter handelt, der entstehen kann, wenn das Stück mit Kalkwasserfarbe, in dem ein Farbpigment gelöst ist, bemalt wird. Wir gehen davon aus, dass hier eine intentionelle Farbgebung vorliegt<sup>38</sup>. Dafür würden auch zwei weitere aus dem Bereich der Basilica stammende und Farbreste aufweisende Architekturfragmente sprechen, die 1927 und 1928 gefunden wurden<sup>39</sup>.

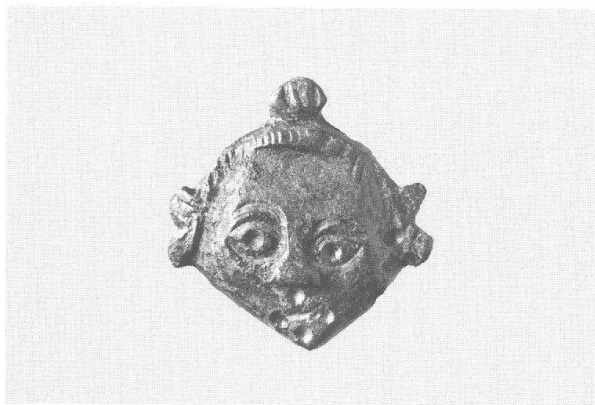
Abb. 12: Augst BL, Curia-Schutzdach (Grabung 1998.51), Fundamentgrube 1. Bronzeniet, Inv. 1998.51.D04885.4. M. 2:1.

Neben kleinen Bronzefragmenten, die wahrscheinlich von Grossbronzen und möglicherweise von Inschriftenplatten stammen<sup>40</sup>, verdient vor allem ein figürlich verzierter Bronzeniet Erwähnung. Es handelt sich um einen Zierniet in Form eines Amorköpfchens mit hochgebundenem Haarschopf (Abb. 12). Ein sehr ähnliches Stück liegt aus Baden vor<sup>41</sup>. Der 1,8 cm grosse Niet stammt vermutlich vom zentralen Teil eines Beschlages oder einer Phalera<sup>42</sup>.

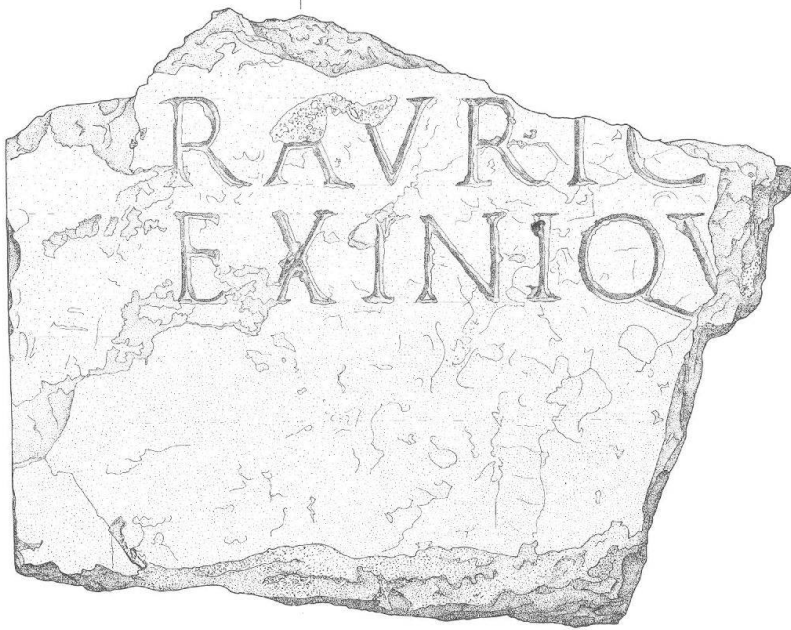
Abb. 13: Augst BL, Curia-Schutzdach (Grabung 1998.51), Dachentwässerungsgraben Ost. Inschrift 1. Ansicht und Schnitt. M. 1:4.

durch den Kleinbagger leicht beschädigt worden. Ein grosser Teil von der Rückseite ist versintert. Das Vorhandensein von Sinterspuren auf Teilen der Bruchkanten belegt, dass die Versinterung erst nachträglich, also während der Verwendung als Spolie oder aber erst während der Lagerung im Boden, entstanden sein muss.

steines, haften noch auf der rechten Bruchkante, was belegt, dass das Inschriftenfragment sekundär als Spolie verbaut war.

In der linken unteren Ecke finden sich Rostspuren vom Abdruck eines Eisenstückes, die eventuell von einer Haltevorrichtung stammen könnten.

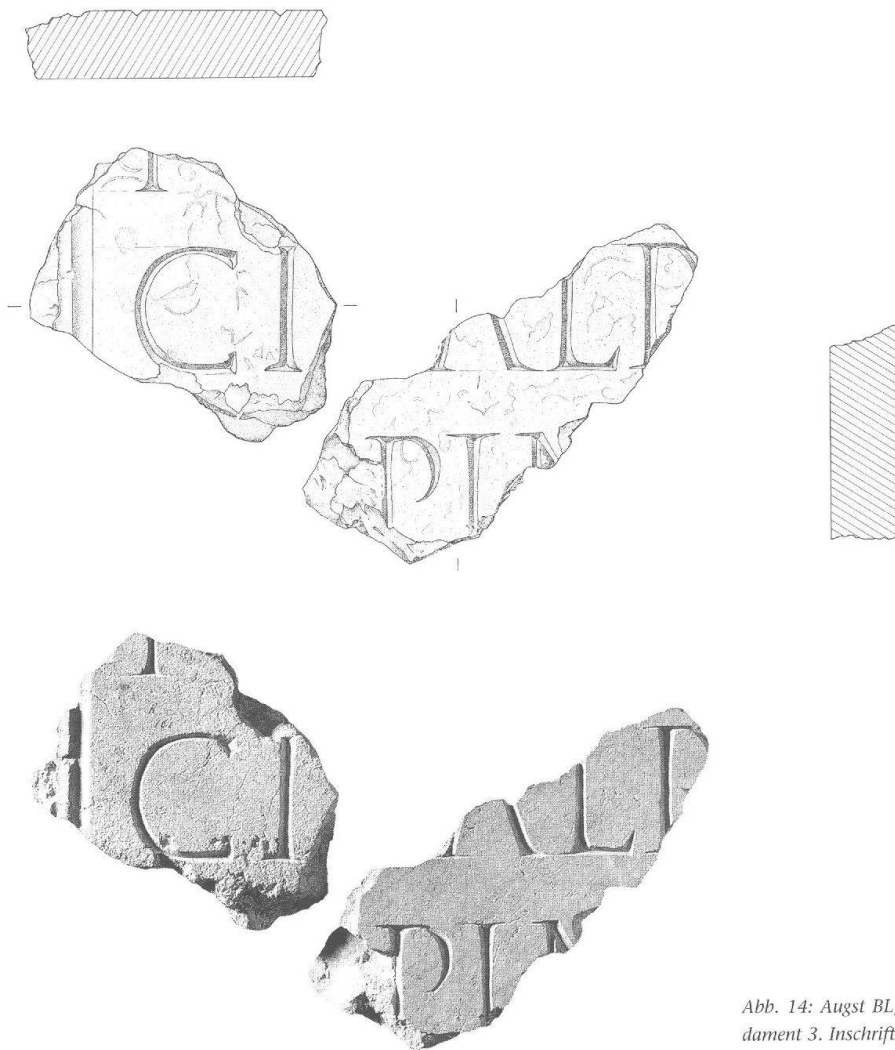
Abb. 14: Augst BL, Curia-Schutzdach (Grabung 1998.51), Fundament 3. Inschrift 2. Ansicht und Schnitt. M. 1:3.

Die im Innenbereich der Jüngeren Basilica liegende südliche Fundamentgrube des modernen Curia-Schutzdaches (Abb. 2, F3) hat ein weiteres Inschriftenfragment 2 geliefert (Abb. 2, \*Inschrift 2; Abb. 14). Dem Befund nach zu urteilen, stammt das Bruchstück aus dem unter einer humosen Deckschicht liegenden Zerstörungsschutt der Jüngeren Basilica. Einschränkend muss an dieser Stelle aber erwähnt werden, dass sich in den tieferen Schichten im Zentrum der Fläche eine grubenartige Störung abzeichnete, die in den Zerstörungsschutt sowie den aus Kalksteinabfällen bestehenden Bauhorizont für die Jüngere Basilica eingetieft und mit verschiedenen Architekturfragmenten verfüllt war. Bei der Störung kann es sich um eine alte, nicht aktenkundig gewordene Grabung oder um ein Schatzgräberloch handeln. Obwohl das Inschriftenfragment eingemessen wurde, kann nicht mit letzter Sicherheit ausgeschlossen werden, ob das am Rand der Fläche zum Vorschein gekommene Fundstück aus dieser Störung stammt, da an der Oberkante des fraglichen Abtrages die Konturen der Grube noch nicht zu erkennen waren.

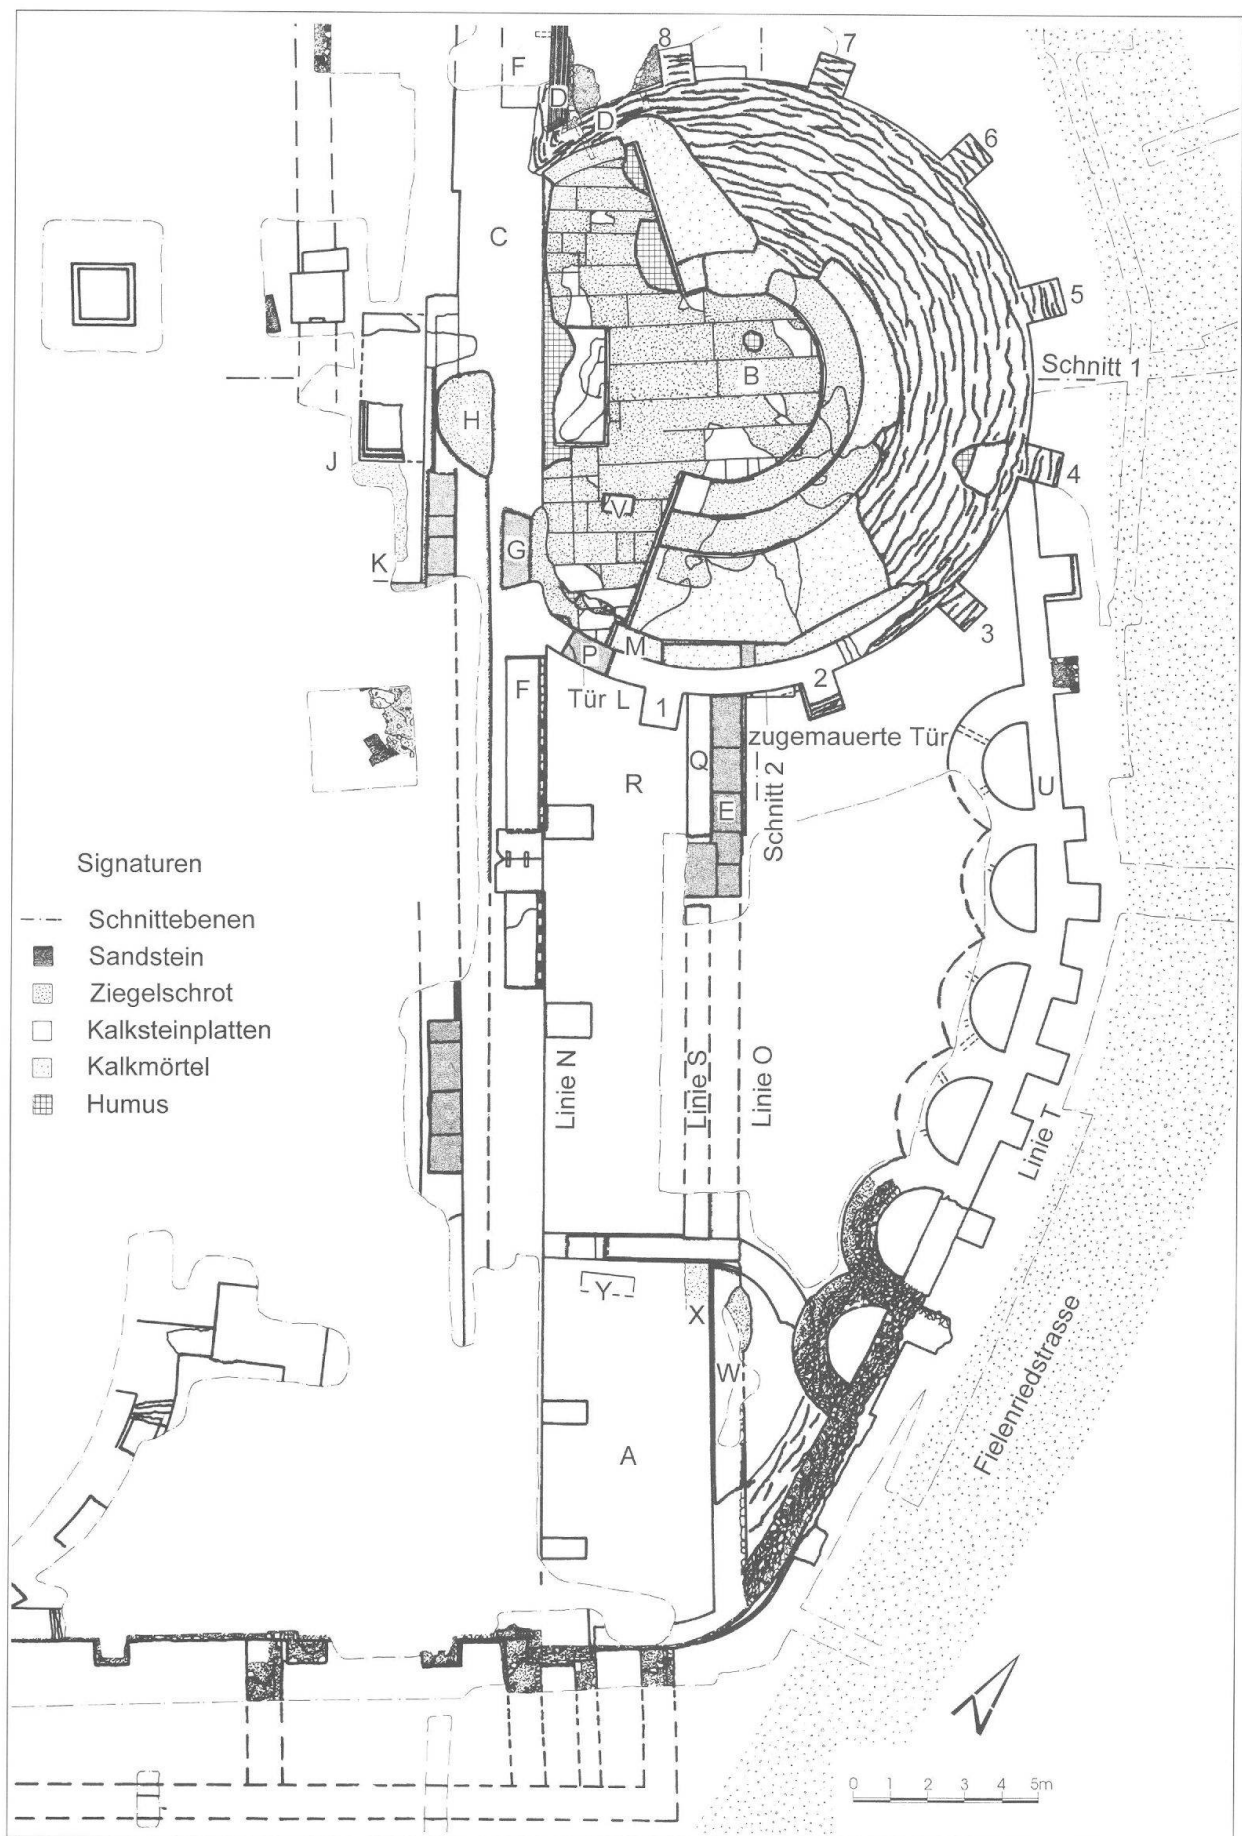
Abb. 16: Übersichtsplan der Curia mit den im Süden angrenzenden Räumen. Die Bezeichnungen nehmen Bezug auf Strukturen, die im Text von Karl Stehlin erwähnt sind (Konkordanz im Text in eckigen Klammern [...]). M. 1:200.

Gegenüber, an der geraden Mauer ist ein viereckiger Mauerkörper errichtet, den wir der Kürze halber gleich von Anfang an als Tribüne bezeichnen wollen [Abb. 16 und 17, Schnitt 1]. Boden, Sitzstufen und Tribüne zeigen die Reste einer Verkleidung aus feinen, weissen Kalksteinplatten, welche mittelst eines roten Ziegelmörtels aufgesetzt sind. Die Deutung der Anlage kann kaum zweifelhaft sein: es ist augenscheinlich der Sitzungssaal einer Behörde. Bevor wir die Einzelheiten der Ausstattung betrachten, wollen wir noch untersuchen, wie der Abschluss des Saales an der geraden Seite und die Zugänge beschaffen waren. Die Oberfläche der dicken Mauer AA [Abb. 16,C] liegt z[um] gr[össten] Teil unter dem Niveau des Saalbodens im Rundturm. Höher erhebt sich die aufgesetzte schmalere Mauer g [Abb. 16,F], aber sie setzt sich nicht als Abschlusswand des Sitzungssaales fort, sondern ist gerade auf der Strecke, wo der Rundturm anstösst, unterbrochen; sie endet in einem Haupt nahe beim südlichen Ende der Kreismauer und beginnt wieder mit einem ebensolchen in der Nähe des nördlichen Endes. Zwischen die beiden Mauerhäupter war eine noch schmalere Abschlussmauer eingebaut, von welcher als einziger Rest die Sandsteinschwelle F [Abb. 16,G] erhalten geblieben ist; (dieser Rest reicht aber hin, um uns über die Lage) der Mauer und ihrer Öffnungen zu orientieren. Die Schwelle liegt obwohl etwas schief gerichtet, doch sicher

Wir kehren zu den Einzelheiten des Sitzungssaales zurück. Von der Plattenverkleidung des Bodens sind einige ansehnliche Reste erhalten [Abb. 16 und 20]. Die Platten bestehen aus einem feinen weissen Kalk und sind 2,5 bis 3 cm dick. Ihre Fugen laufen nicht ganz parallel, waren aber an der Oberfläche augenscheinlich so dicht geschlossen, dass man sie kaum bemerkte. An der Unterseite waren die Fugen breiter und haben sich in den

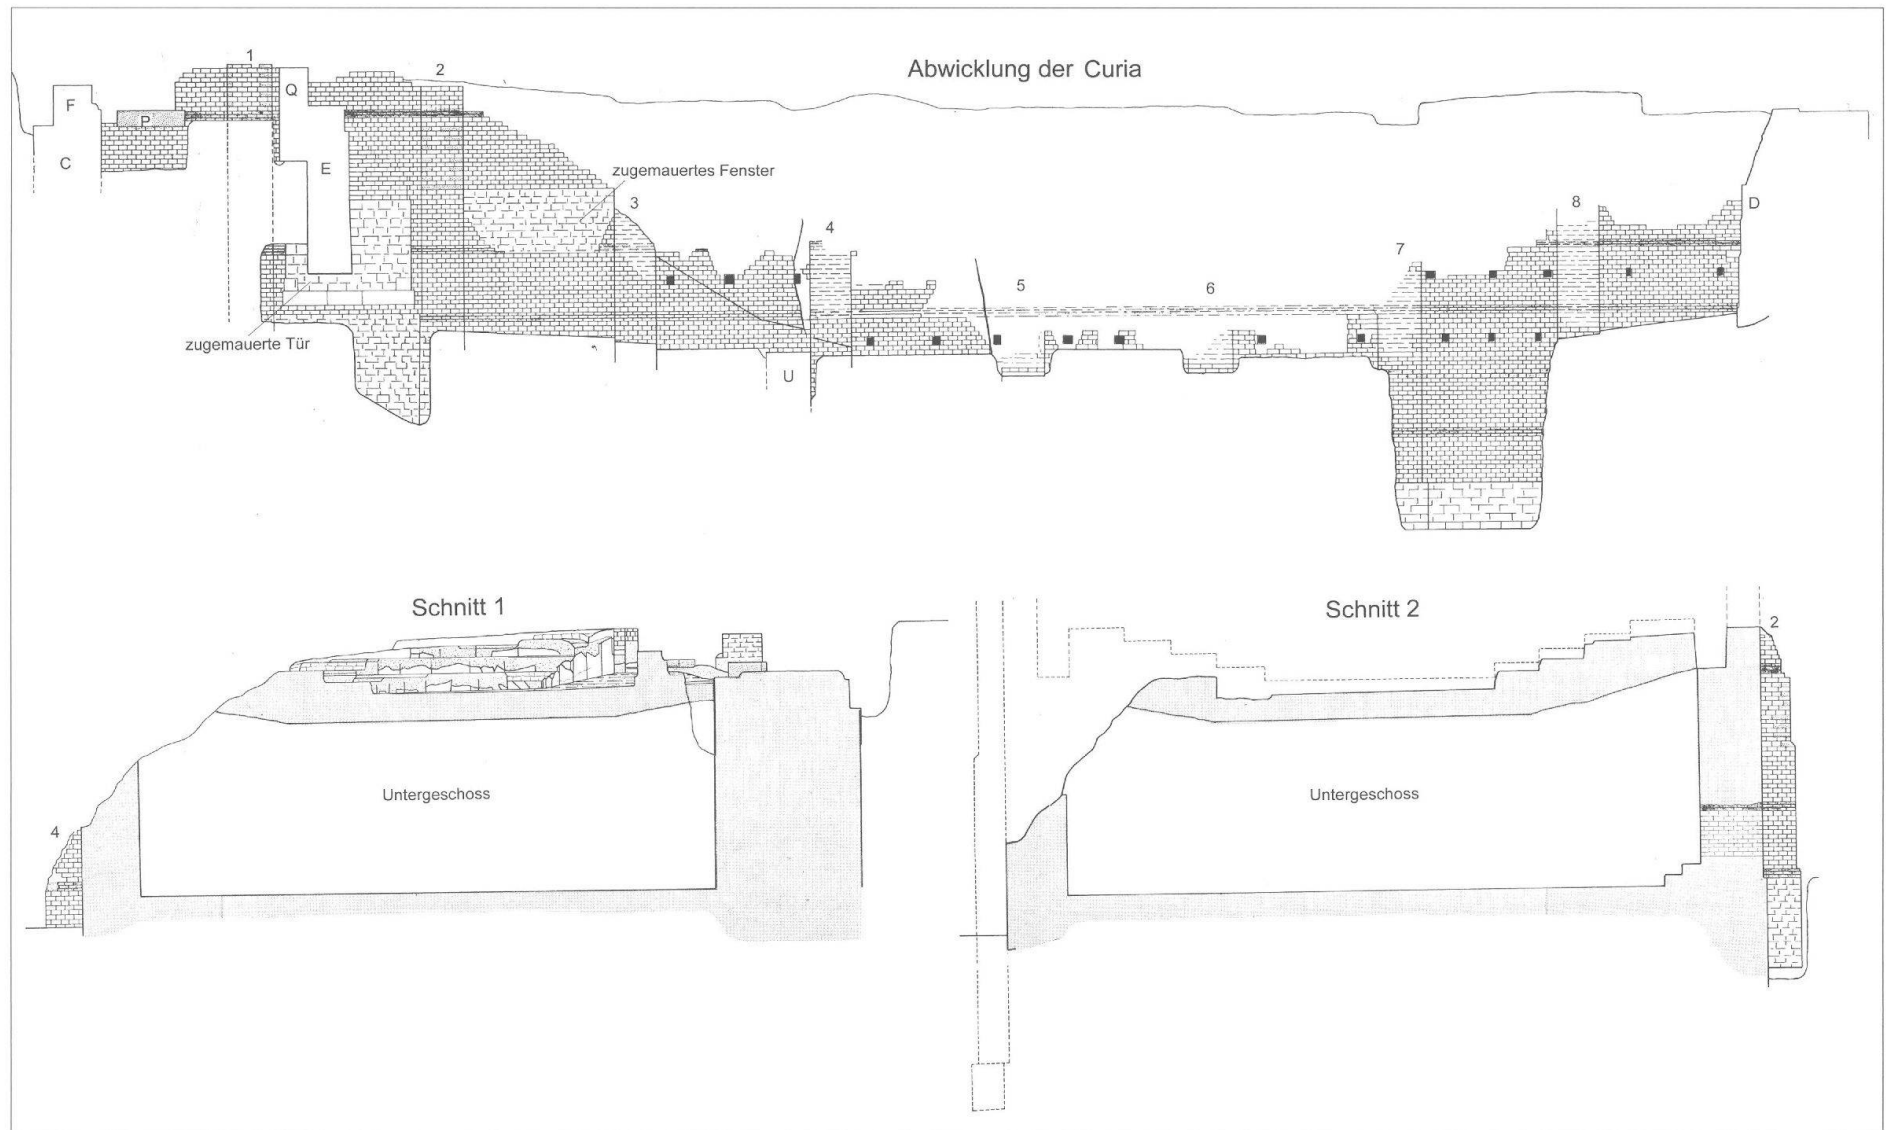
Abb. 17: Augst BL, Curia (Grabung 1907/1908.60). Abwicklung der Curiamauer nach den Grabungen 1907/1908 sowie Schnitte durch das Gebäude (zur Lage der Schnitte vgl. Abb. 16). Die Bezeichnungen der Stützpfeiler (Zahlen) und einzelner Mauern (Buchstaben) korrespondieren mit denjenigen von Abbildung 16. Bei den Schnitten ist zu beachten, dass das Untergeschoss damals noch nicht ausgegraben wurde und dass die Ansichten einzelner Strukturen wie Stützpfeiler, Sitzstufen oder des Podestes in den Schnitt hineinprojiziert sind. M. 1:160.

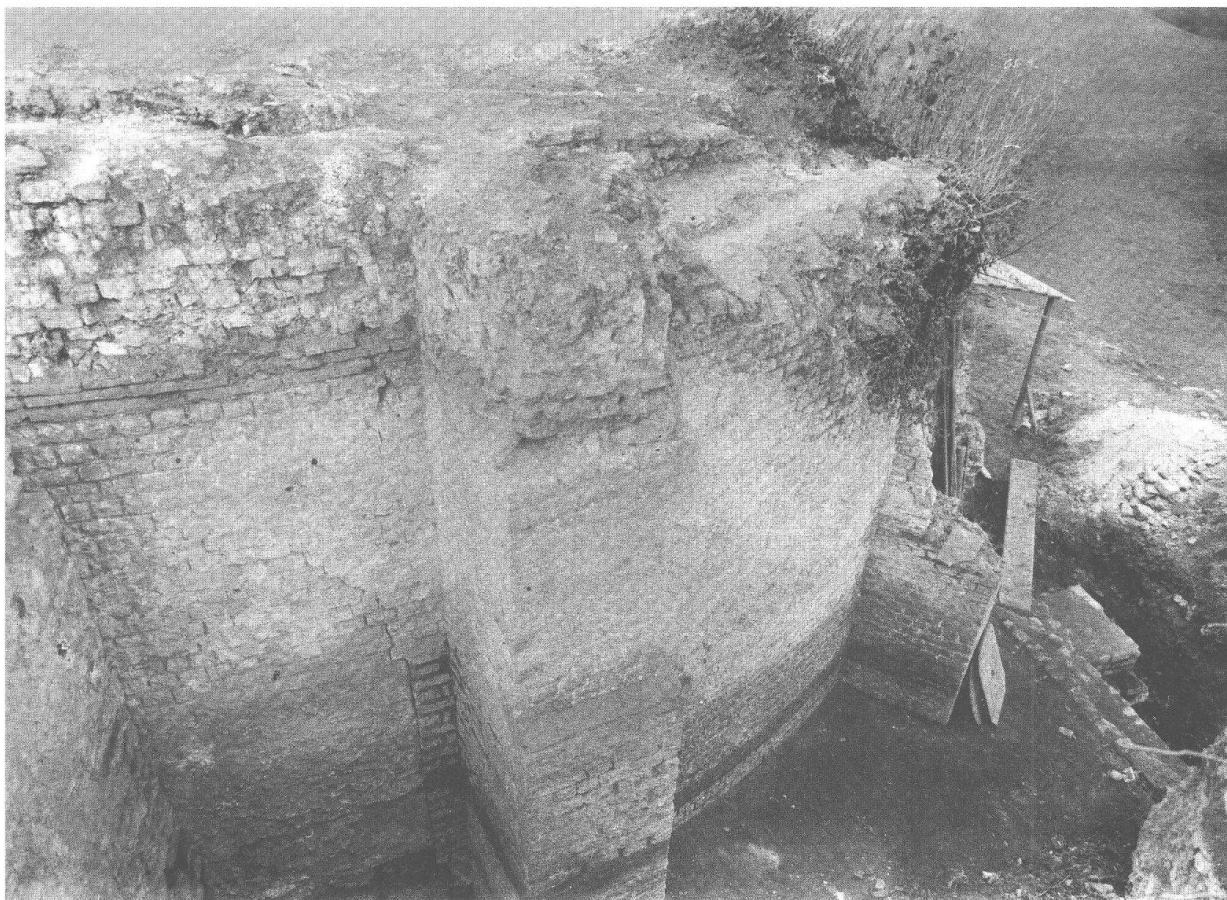
Abb. 18: Augst BL, Curia (Grabung 1907/1908.60). Blick nach Osten von der Höhe der Basilica an den Fuss der Curia. Links im Bild die zugemauerte Türöffnung und der am besten erhaltene Stützpfiler Nr. 1. Rechts im Bild verläuft die Stützmauer U (vgl. Abb. 16).

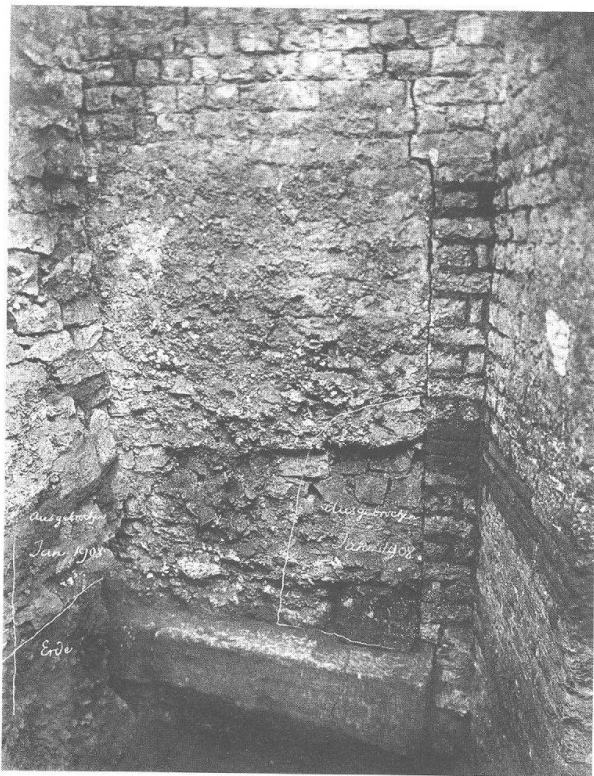
Abb. 19: Augst BL, Curia (Grabung 1907/1908.60). Ansicht der ursprünglich in das Untergeschoss der Curia führenden und später zugemauerten Türe. Von links stösst Mauer U direkt an die zugemauerte Türöffnung; rechts befindet sich der Stützpfeiler Nr. 2 (vgl. Abb. 16). Am unteren Bildrand ist die Schwelle aus Kalkstein zu erkennen.

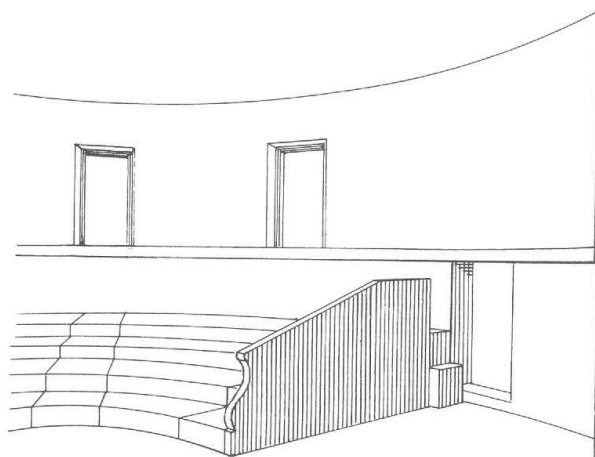
Abb. 21: Augst BL, Curia (Grabung 1907/1908.60). Rekonstruktion des Curiasaales nach K. Stehlin. Ansicht der südöstlichen Partie mit der Türe L (vgl. Abb. 16).

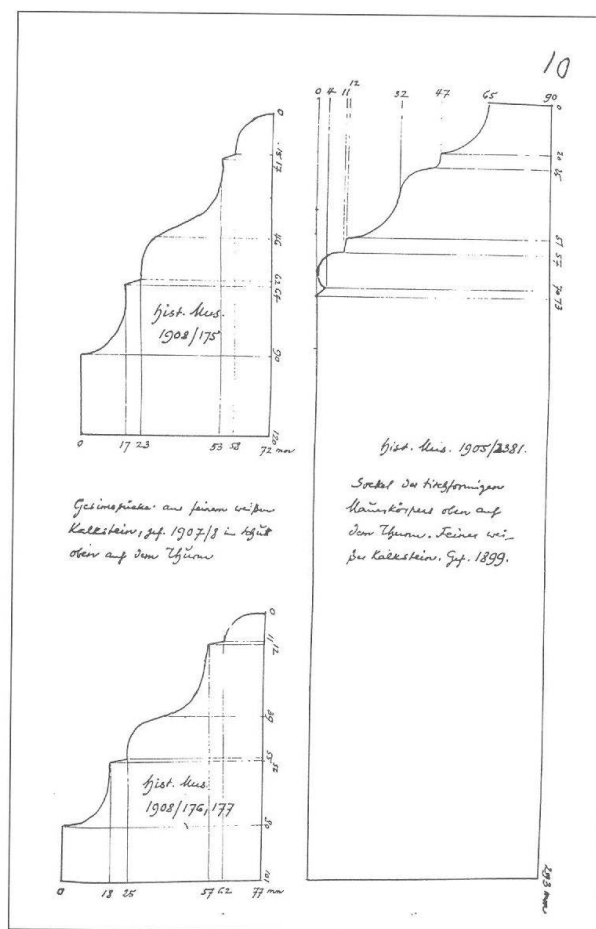
Abb. 22: Augst BL, Curia (Grabung 1907/1908.60). Profile von Gesimsfragmenten aus Kalkstein. Bei dem im Text erwähnten Sockelstück handelt es sich wahrscheinlich um das Fragment rechts im Bild, das schon 1899 gefunden wurde. M. 1:3.
