# Das römische Theater von Augst:

## Sanierungs- und Forschungsarbeiten 2001

Thomas Hufschmid und Georg Matter

### Zusammenfassung

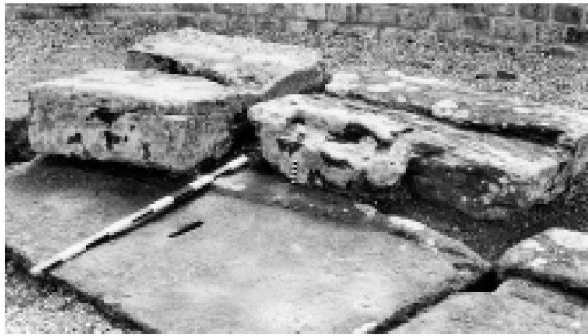
Abb. 2: Augst, Theatersanierung (Grabung 2001.55). Bodenplatten aus Buntsandstein der Orchestra des jüngeren szenischen Theaters. Daran anschliessend zwei Sitzstufenquader der Prohedrie in situ. Beim Quader rechts ist der Ansatz eines ausgehauenen Treppentritts zu erkennen.

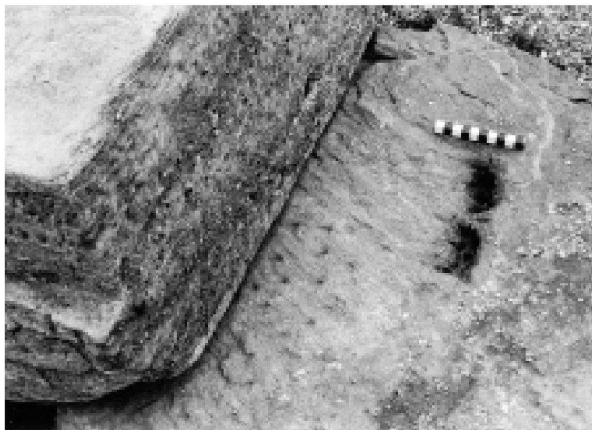
Abb. 8: Augst, Theatersanierung (Grabung 2001.55). Sitzstufenquader aus Buntsandstein des jüngeren szenischen Theaters. Ausschnitt der Oberfläche mit zwei unmittelbar nebeneinander liegenden Stemmlöchern zum Positionieren des nächsthöheren Quaders. Die Stemmrichtung zur Quaderrückseite hin ist deutlich ablesbar.

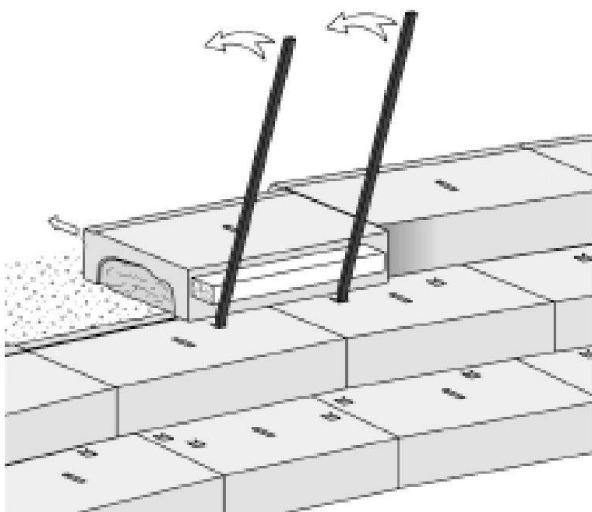
Abb. 9: Augst, Theatersanierung (Grabung 2001.55). Exaktes Positionieren eines Sitzstufenquaders mit Hilfe von zwei Stemmeisen und einem zwischen Quader und Stemmeisen geklemmten Kantholz.

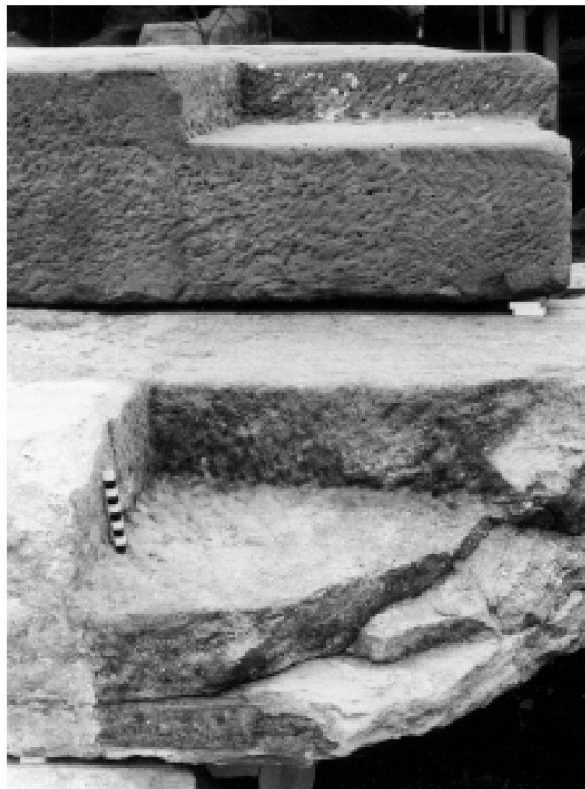
Abb. 10: Augst, Theatersanierung (Grabung 2001.55). Architekturprobe unter Verwendung von originalen Sitzstufenquadern des jüngeren szenischen Theaters (Ausschnitt aus Abb. 11). Detail eines Treppenlaufs. Beim oberen Quader ist die unregelmässige Tritthöhe deutlich erkennbar, die als Folge des erst nach dem Versetzen erfolgten Aushauens entstanden ist. Beim unteren Quader ist hinter dem Massstab die Eckzone nicht sauber ausgehauen, so dass sie am Rand leicht aufbördelt.

(*scalaria*) auf (Abb. 10; 11). Verschiedene Indizien weisen darauf hin, dass diese Treppentritte erst in einer zweiten Arbeitsphase, nachdem die Sitzstufenquader bereits versetzt waren, eingemeißelt worden sind. In einem Fall wird dieser Sachverhalt dadurch bezeugt, dass das Wolfsloch, das zum Versetzen des Quaders diente, durch das Aushauen der Treppenstufe zur Hälfte zerstört wurde. Bei zwei anderen Quadern erfolgte das Einarbeiten der Treppenstufe nicht wie geplant bis zur halben Höhe der Sitzstufe, sondern lediglich im Bereich des obersten Drittels mit zum Teil unsauber abgearbeiteten Eckzonen, wodurch eine Treppenfucht mit unterschiedlich hohen Tritten entstand (Abb. 10)<sup>6</sup>. Die unsauber und unzureichend tief ausgehauenen Stufen deuten ebenfalls darauf hin, dass dieser Arbeitsgang erfolgte, als die Quader bereits versetzt und also nicht

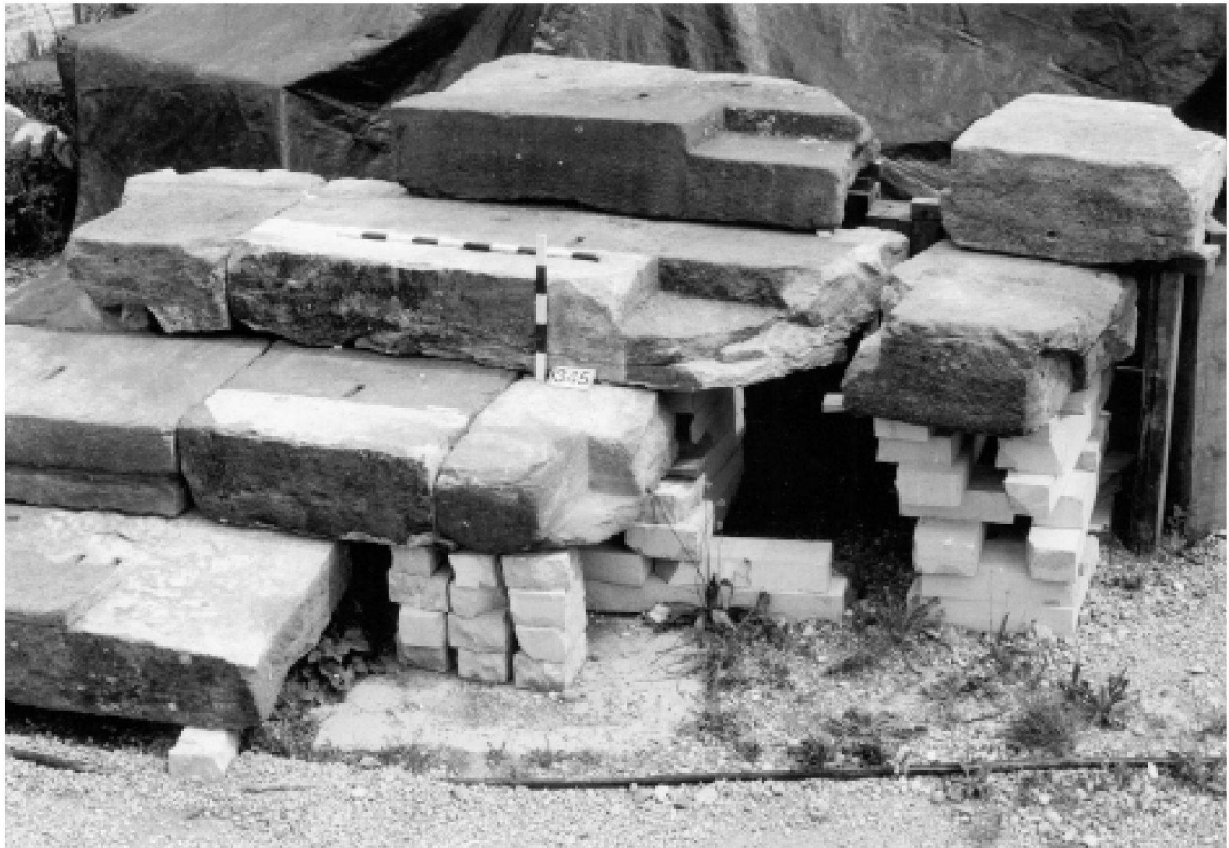
Abb. 11: Augst, Theatersanierung (Grabung 2001.55). Architekturprobe unter Verwendung von verstreuten originalen Sitzstufenquadern des jüngeren szenischen Theaters. Deutlich erkennbar sind der 88 cm breite Treppenlauf, die Wolfslöcher und die Auflager für die nächsthöhere Quaderlage jeweils am hinteren Ende der Oberfläche. Oben: provisorisch auf dem Bauplatz aufgebaute Architekturprobe; unten: dieselbe Konstruktion mit zeichnerischer Ergänzung.

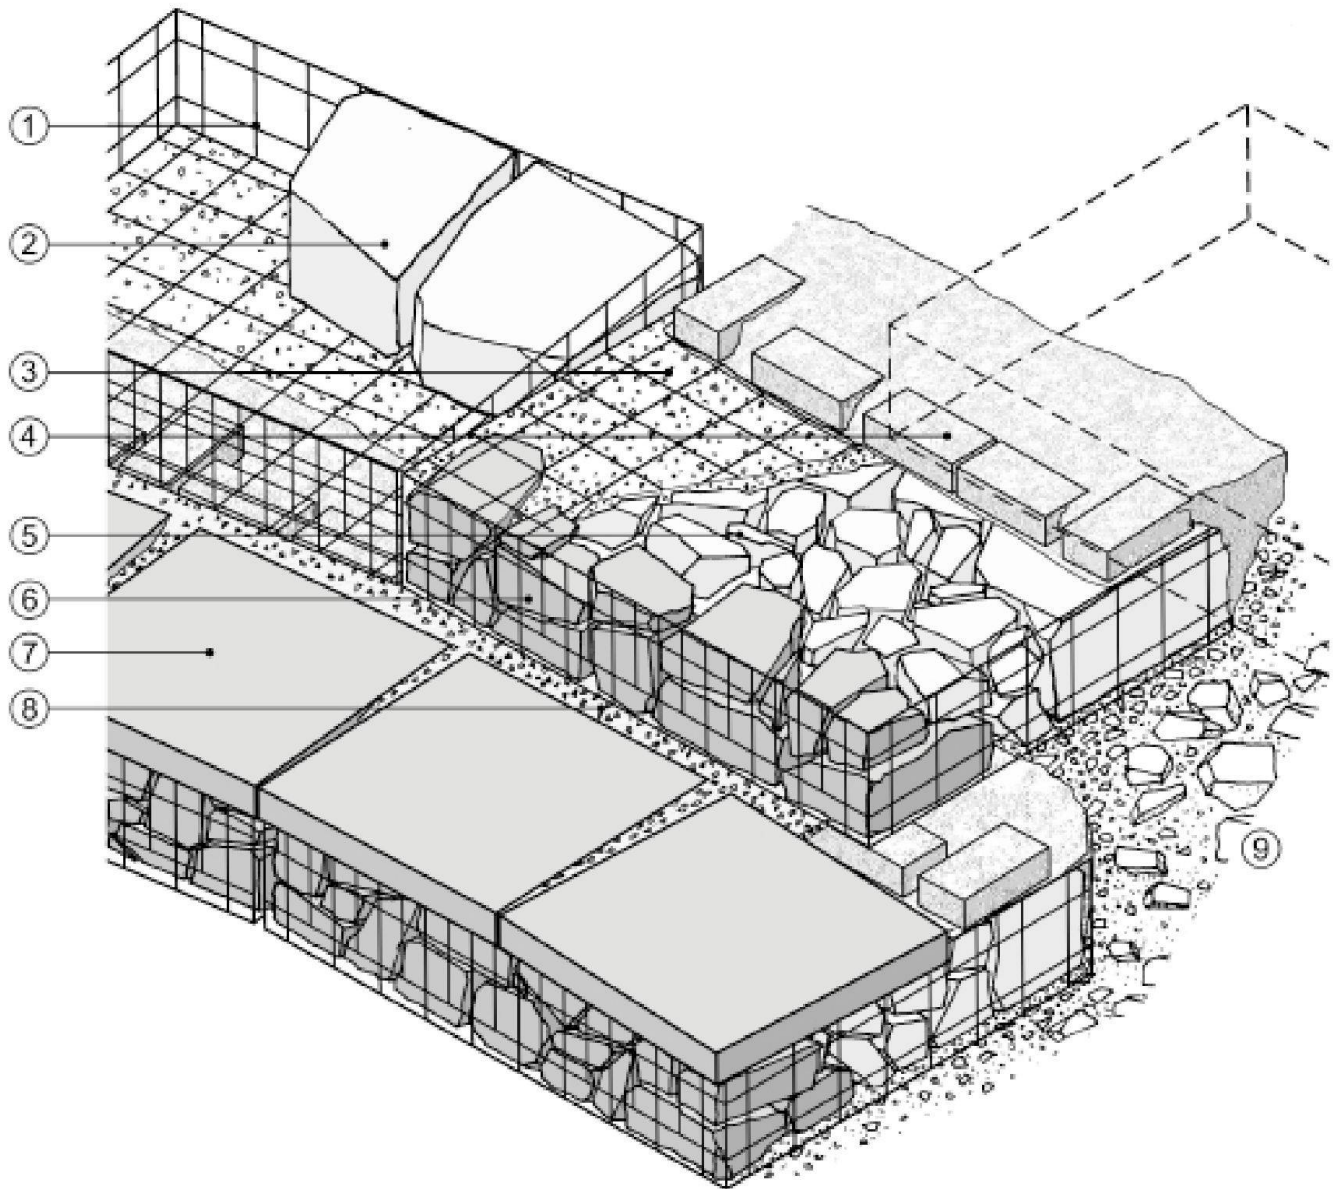
Abb. 14: Augst, Theatersanierung (Grabung 2001.55). Moderne Sitzstufenrekonstruktion. Konstruktiver Aufbau. M. 1:20.

- 1 Drahtgitterkorb, verzinkt
- 2 Grober Fräsabschnitt aus Kalkstein zum Beschweren und Fixieren des Korbs während des Aufbaus, hinterste Lage der Korbfüllung
- 3 Granitschotter und -splitt als Feinkomponente der Korbfüllung und Unterlage zum Aufmörteln der Sandsteinplatten
- 4 Ringfundament aus Zementsteinen und Beton, das hintere Ende des darunter liegenden Korbs ist aus Stabilitätsgründen jeweils in das Betonfundament integriert
- 5 mittlerer Teil der Korbfüllung aus Kalkbruchsteinen
- 6 Stirn der Korbfüllung aus geschichteten Buntsandsteinschroppen
- 7 Abdeckplatte aus Buntsandstein
- 8 sickerfähige Splittfüllung zwischen den einzelnen Platten sowie zwischen Korb und Platte
- 9 modern wiedereingebrachte Aufschüttung des untersten Sitzstufenrangs aus bei der Sanierung angefallenem Abbruchschutt und zugeführtem Granitschotter.

pen (Abb. 14,5; 21)<sup>32</sup>. Während dieser Arbeitsphase gilt es, auf der Stirnseite ein Ausbauchen der Gitterkörbe zu vermeiden, weshalb die Frontseiten der Körbe mit Holzbalken vorübergehend stabilisiert werden müssen (Abb. 21; 22). Um ein festes Gefüge zu erhalten, ist es wichtig, dass die Sandsteine satt ineinander greifen, ein Schütten der Bruchsteine ist somit nicht angebracht. Das Aufschichten der Stirnen erfolgt daher in aufwändiger Handarbeit, wobei die Steine vor Ort zugerichtet und eingepasst werden. Die Kunst, beim Aufschichten ein wildes Fugenbild zu erreichen und dabei trotzdem eine satte Stickung zu erhalten, hat sich als nicht ganz einfache Aufgabe herausgestellt, die aber von den ausführenden Arbeitern mit zunehmender Erfahrung immer besser gemeistert wird (Abb. 22). Die Rückseite der aufgeschichteten Sandsteinstirn wird zum Abschluss mit einer Mörtelschicht überzogen, um zu vermeiden, dass ein späteres Ausschwemmen der Feianteile der Korbfüllung durch die Frontseiten erfolgen kann (Abb. 23). Als dritte Etappe folgt die vollständige Verfüllung der Körbe mit Kalkbruchsteinen und Kiessplitt (Abb. 14,3.5; 23) sowie das Aufsetzen und Schliessen des Drahtdeckels

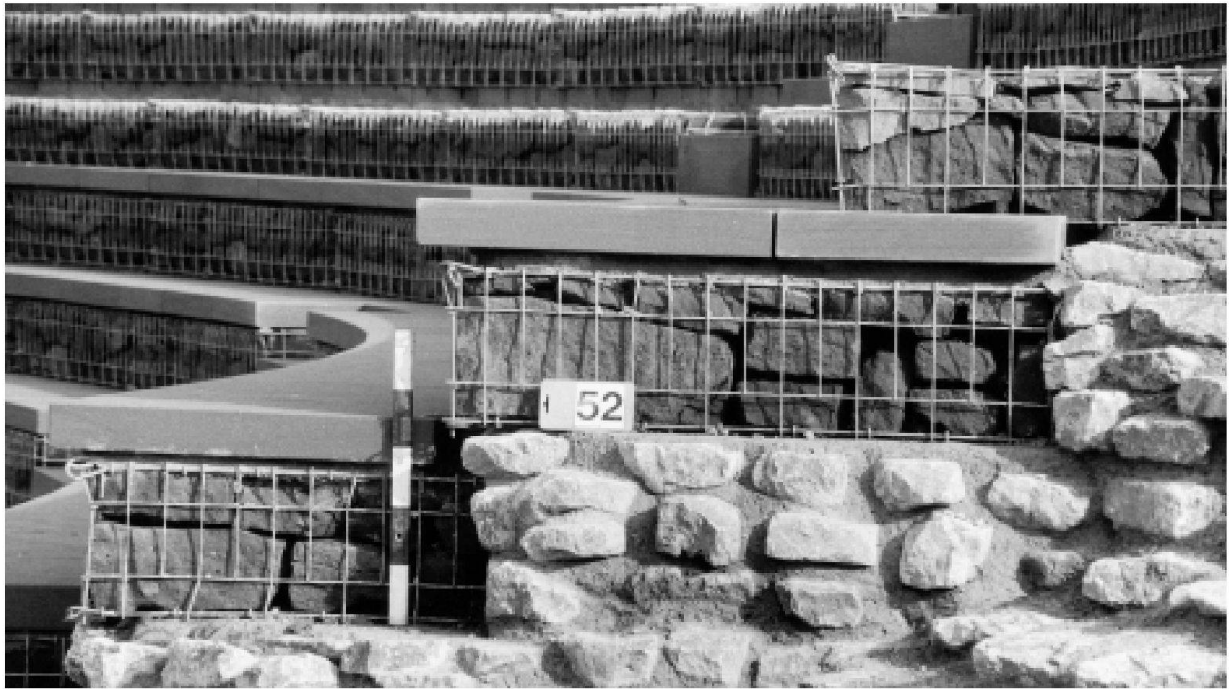
Abb. 15: Augst, Theatersanierung (Grabung 2001.55). Moderne Sitzstufenrekonstruktion. Fertiggestellte Stufen mit Gitterkörben, Sandsteinfüllung und Abdeckplatten aus Buntsandstein. Sichtbare Seitenflächen am Westende des Sitzstufeneinbaus.

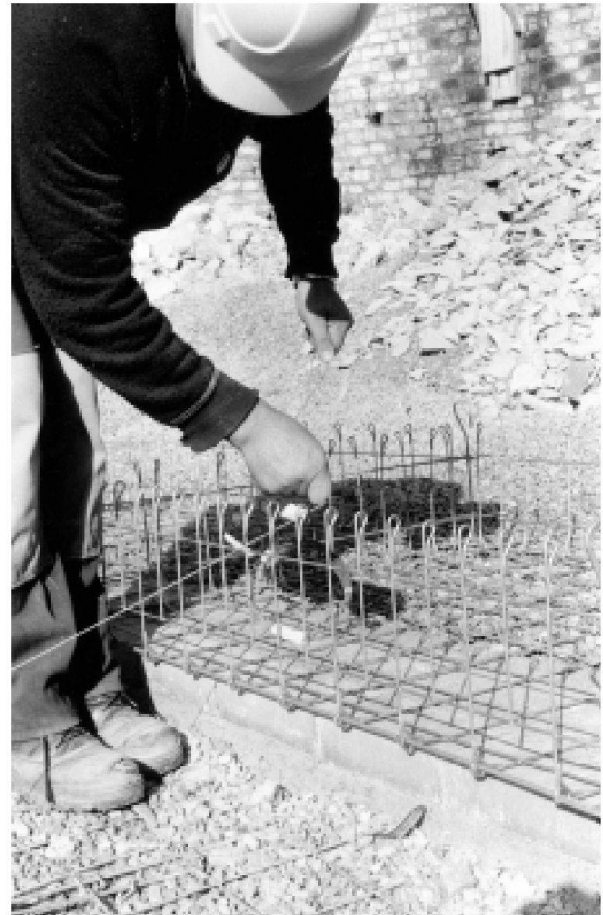
Abb. 18: Augst, Theatersanierung (Grabung 2001.55). Moderne Sitzstufenrekonstruktion. Einrichten und Kontrollieren der Gitterkörbe mit Hilfe eines gespannten Drahtseils. Gut erkennbar ist, wie die Körbe ca. 5 cm über das Ringfundament aus Zementsteinen und Beton vorkragen.

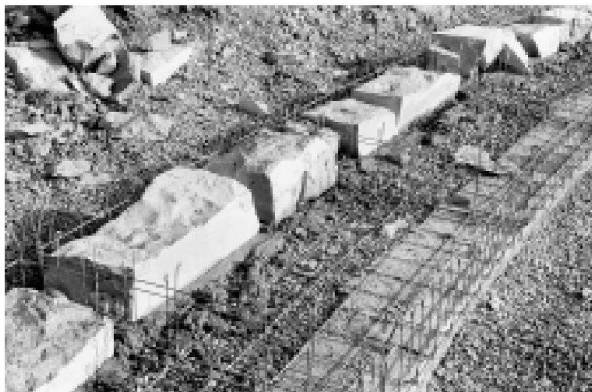
Abb. 20: Augst, Theatersanierung (Grabung 2001.55). Moderne Sitzstufenrekonstruktion. Einbringen von Fräsabschnitten aus Kalkstein zur Fixierung der fertig versetzten Gitterkörbe.

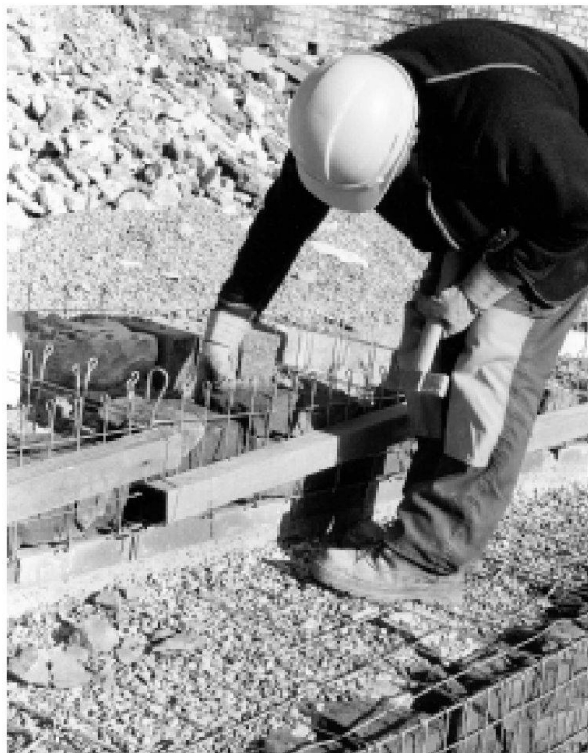
Abb. 21: Augst, Theatersanierung (Grabung 2001.55). Moderne Sitzstufenrekonstruktion. Aufschichten der Stirnfüllung aus roten Buntsandsteinschroppen. Um ein Ausbauchen der Gitterkörbe zu verhindern, wird während dieser Arbeitsphase die Stirnseite mit Holzbalken verstärkt.

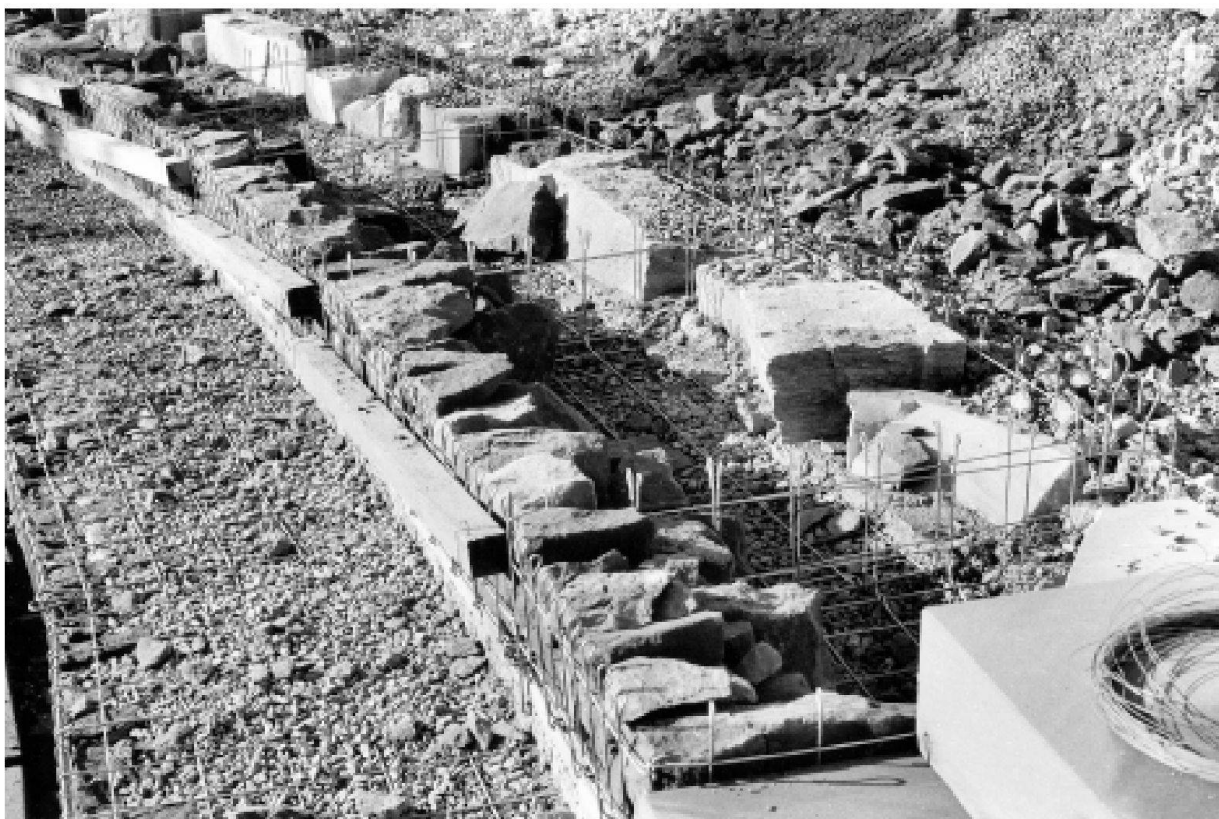
Abb. 22: Augst, Theatersanierung (Grabung 2001.55). Moderne Sitzstufenrekonstruktion. Fertig geschichtete Sandsteinfüllungen an den Stirnseiten der Körbe. Die festgebundenen Holzbalken verhindern ein Ausbauchen der Gitterkörbe während den Füllarbeiten.

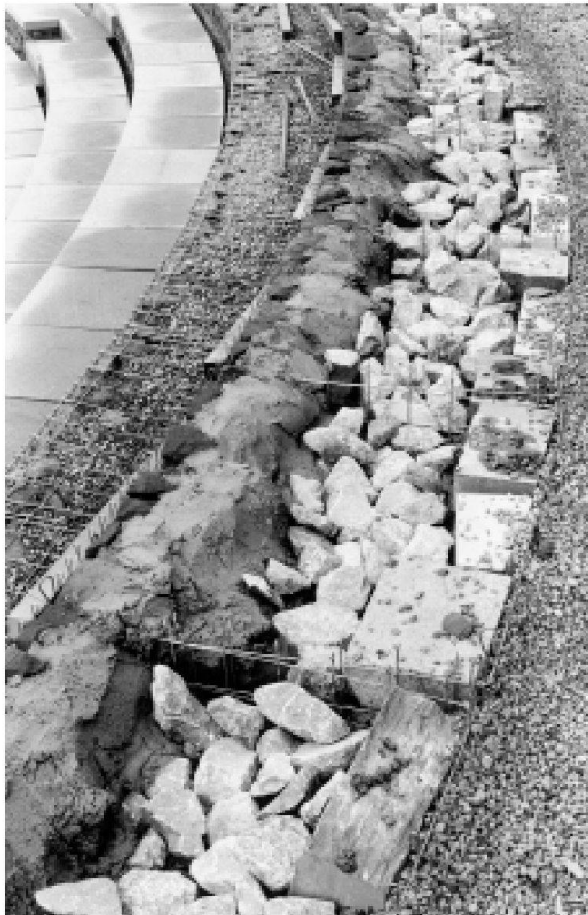
Abb. 23: Augst, Theatersanierung (Grabung 2001.55). Moderne Sitzstufenrekonstruktion. Die Rückseite der Stirnfüllung wird mit Mörtel verstrichen, um ein Ausschwemmen der Feinkomponenten in der Korbfüllung zu vermeiden. Danach wird die Kernfüllung aus Kalkbruchsteinen eingebracht.

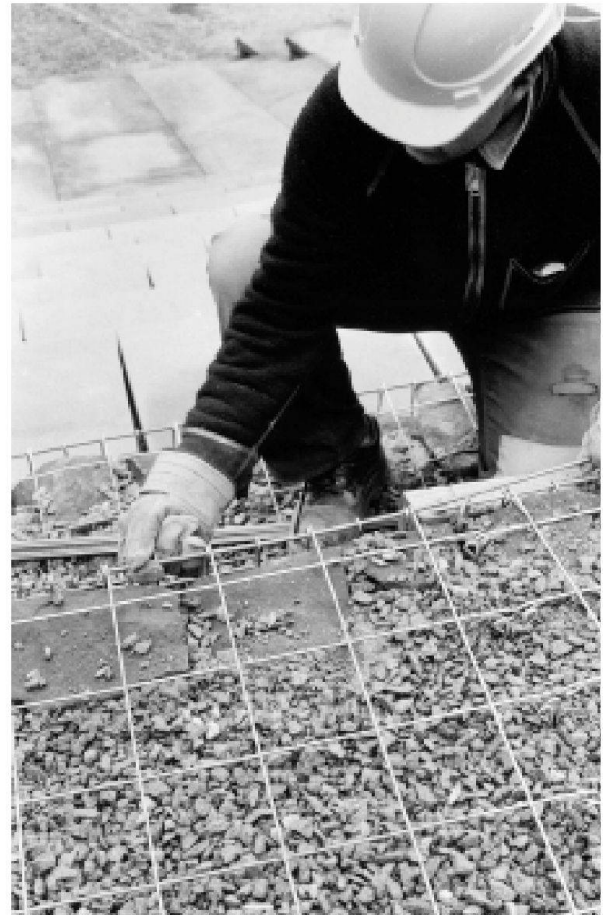
Abb. 24: Augst, Theatersanierung (Grabung 2001.55). Moderne Sitzstufenrekonstruktion. Einsetzen und Verschliessen des Deckels und Auffüllen des Korbs mit Granitschotter und -splitt.

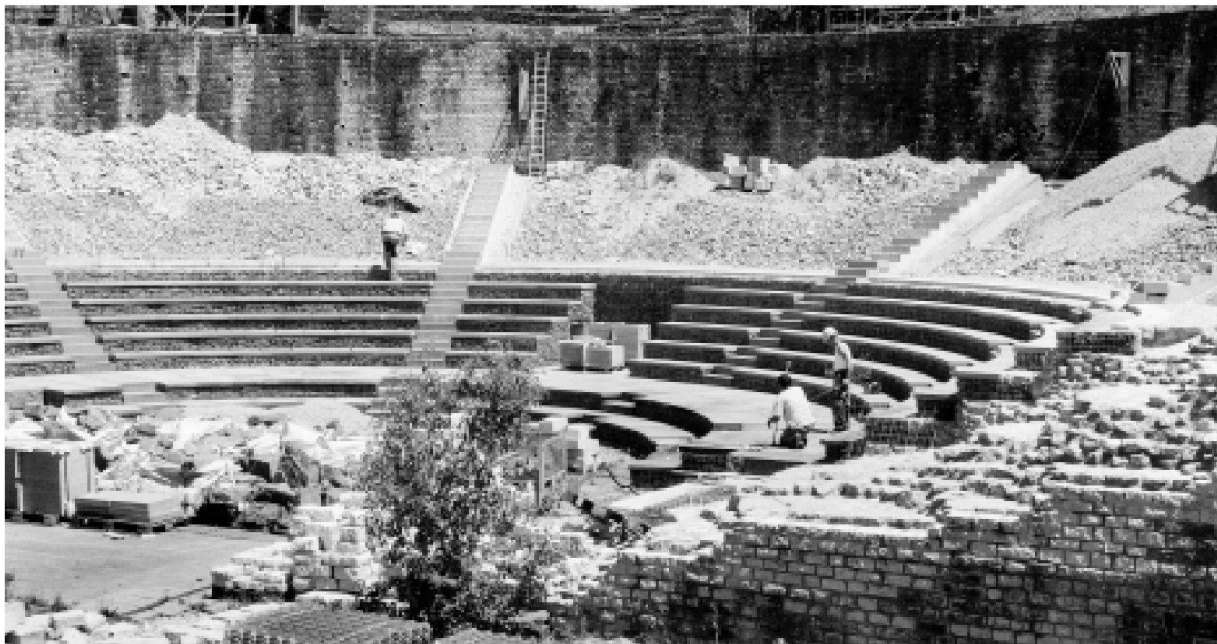
Abb. 26: Augst, Theatersanierung (Grabung 2001.55). Moderne Sitzstufenrekonstruktion. Blick von Südwesten auf das fertiggestellte unterste Drittel mit der nachgewiesenen Nische im Zentrum (vgl. Abb. 13). Die Fernwirkung lässt die Gitterkörbe zurücktreten und gibt Raum für eine Licht- und Schattenwirkung, die den Horizontalverlauf der Sitzstufenreihen unterstreicht. Im Bereich der Auffüllung sind die Betonfundamente für die Treppenläufe deutlich erkennbar.

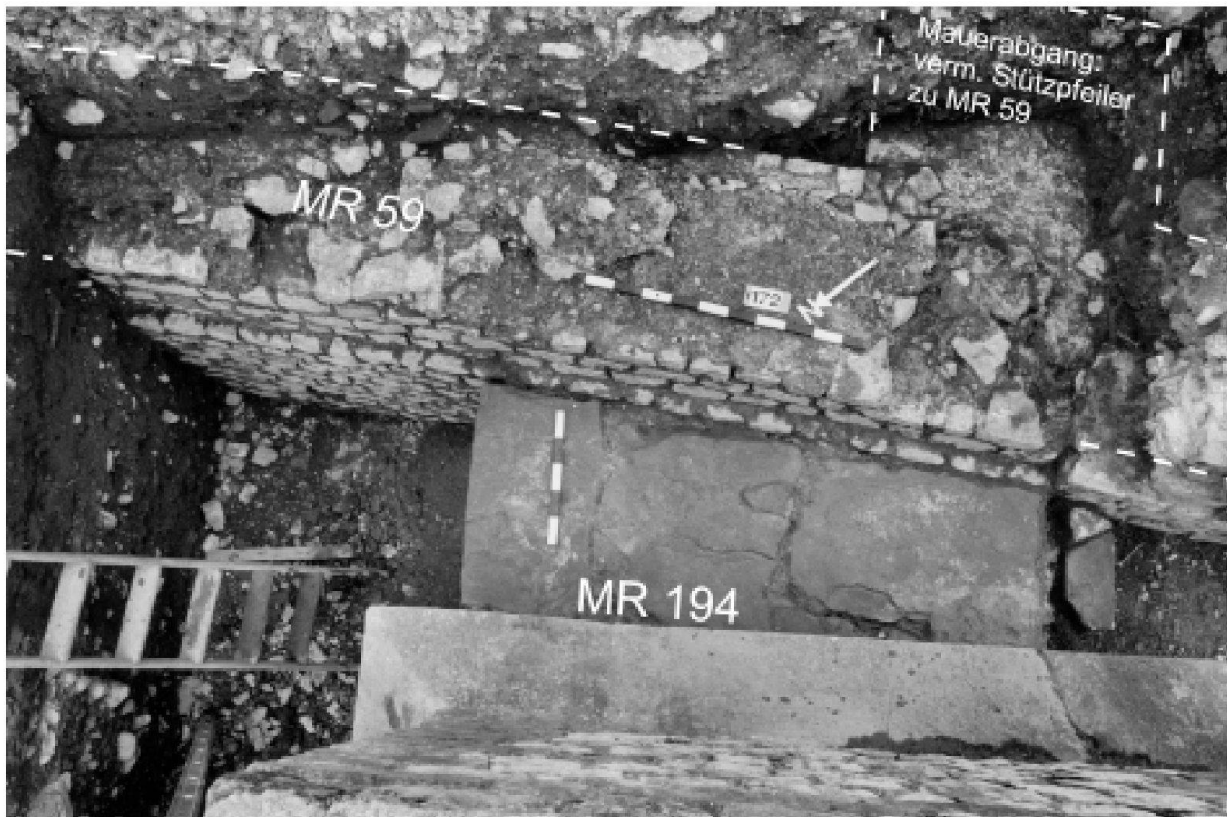
Abb. 28: Augst, Theatersanierung (Grabung 2001.55). Umfassung jüngeres szenisches Theater, Stützpfiler MR 194/Umfassung älteres szenisches Theater MR 59. Aufsicht auf den Mauerbefund in den Feldern 170 und 172 von Nordwesten.

Interessant bezüglich der Frage nach dem Verlauf der Geh-niveaus in diesem Bereich ist das bauliche Verhältnis der älteren Peripheriemauer MR 59 zum Stützpfiler MR 194 des jüngeren szenischen Theaters. Der verbreiterte Fundamentbereich des jüngeren Stützpfilers stösst stumpf gegen die innere (nordwestliche) Mauerschale der älteren Peripheriemauer MR 59 (Abb. 29). Diese Fundamentverbreiterung besitzt eine Plattenabdeckung aus feinkörnigem Buntsandstein, deren Oberkante rund 40 cm tiefer liegt als die Abbruchkrone von MR 59 in diesem Bereich. Auf den Sandsteinplatten haben sich Reste von in feuchtem Zustand abgelagertem Fugenmörtel erhalten, die belegen, dass die Platten beim Ausfugen des Stützpfilers MR 194 offen lagen.

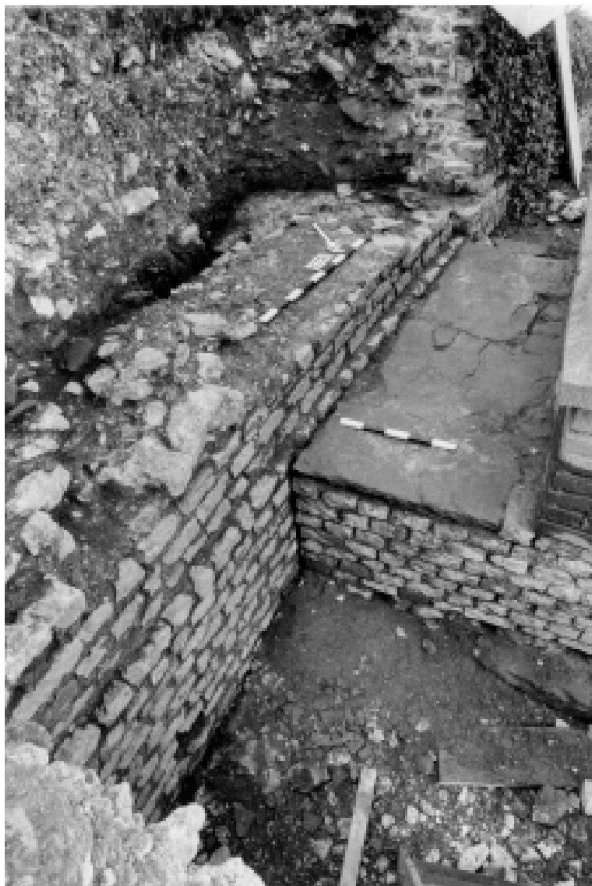
Abb. 29: Augst, Theatersanierung (Grabung 2001.55). Umfassung jüngerer szenisches Theater, Stützpfiler MR 194/Umfassung älteres szenisches Theater MR 59. Mauerbefund in den Feldern 170 und 172 von Nordosten. Gut erkennbar der gegen die Peripheriemauer des älteren szenischen Theaters gebaute, verbreiterte Fundamentbereich des Stützpfilers MR 194 mit Abdeckung aus Sandsteinplatten.

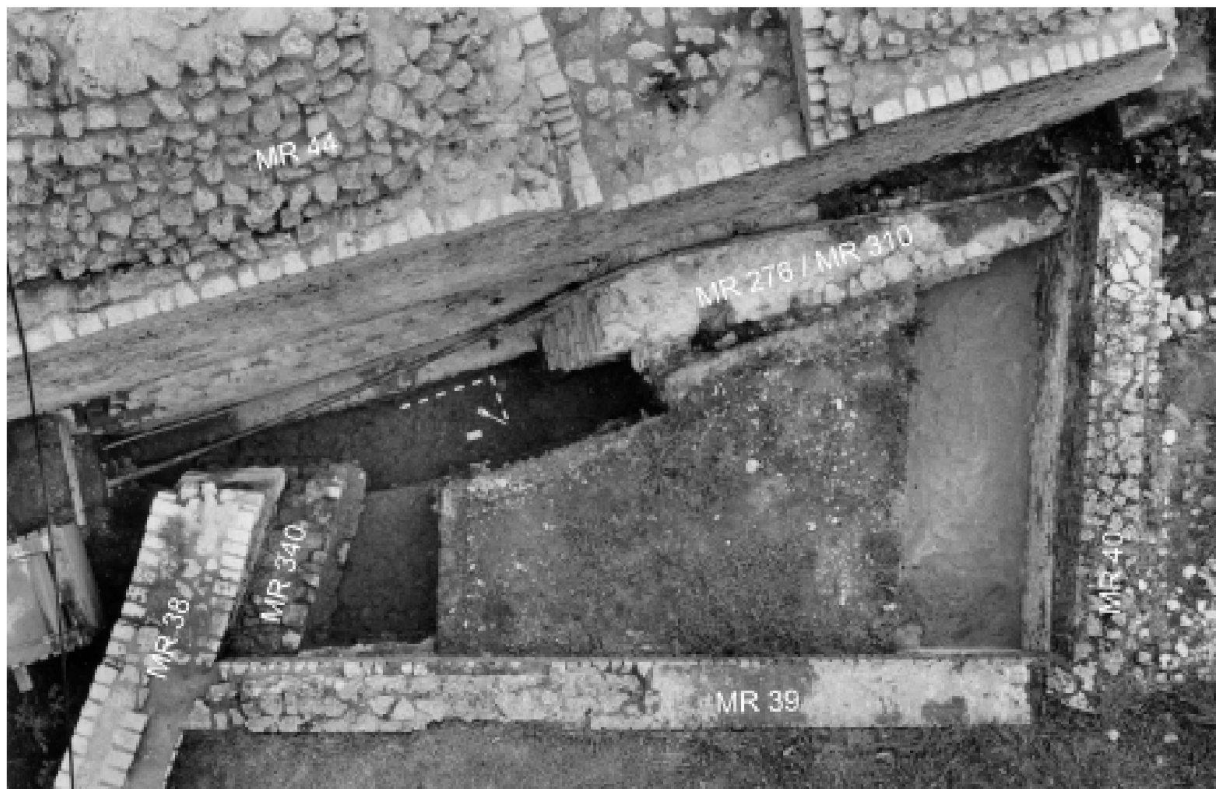
Abb. 36: Augst, Theatersanierung (Grabung 2001.55). Südcarcers des Amphitheaters und westliche Aditusmauer des jüngeren szenischen Theaters. Übersicht.

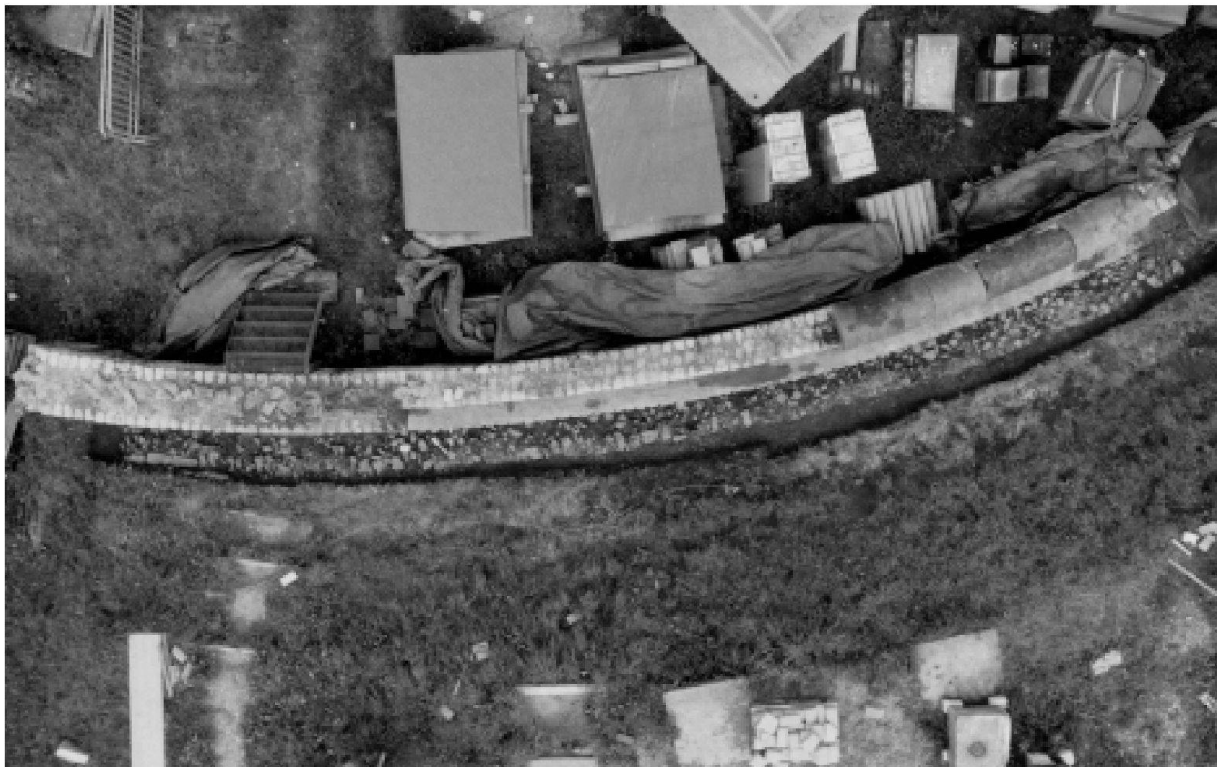
Abb. 40: Augst, Theatersanierung (Grabung 2001.55). Bereich ausserhalb der Podiumsmauer des Amphitheaters (Feld 183). Aufsicht auf die Podiumsmauer MR 38 und das Fundament an der Aussenseite der Podiumsmauer.

Unmittelbar an die äussere Mauerschale von MR 38 anstossend, wurden die Reste eines rund 70 cm breiten, parallel zur Arenamauer verlaufenden Fundaments aus einer bis zwei Steinlagen Kalkbruchsteinen und Geröllen freigelegt (Abb. 40; 41). Dieser Fundamentrest wurde bereits in den Grabungen Anfang des 20. Jahrhunderts beobachtet<sup>45</sup>. Gemäss den Aufzeichnungen scheint das Fundament damals nicht höher als heute erhalten gewesen zu sein. Stellenweise nachgewiesene Mörtelreste belegen jedoch, dass das Fundament ursprünglich zumindest eine weitere Steinlage besessen hat. Möglicherweise handelt es sich um den Rest der Unterlage für einen Umgang mit Steinplattenbelag, der zwischen der untersten Sitzstufenreihe der Zuschauerränge und der Podiumsmauer zu rekonstruieren wäre<sup>46</sup>. Ob dieses Fundament zur ursprünglichen Disposition des Amphitheaters gehört oder ob ein Zusammenhang mit der sekundären Verbreiterung MR 340 im Innern des Südcarcers besteht, lässt sich beim momentanen Stand der Arbeiten noch nicht entscheiden.
