Zeitschrift: Jahresberichte aus Augst und Kaiseraugst
Herausgeber: Augusta Raurica
Band: 26 (2005)

Artikel: Das römische Theater von Augst : Sanierungs- und Forschungsarbeiten 2004
Autor: Hufschmid, Thomas / Horisberger-Matter, Ines
DOI: <https://doi.org/10.5169/seals-395679>

Das römische Theater von Augst: Sanierungs- und Forschungsarbeiten 2004

Thomas Hufschmid und Ines Horisberger-Matter

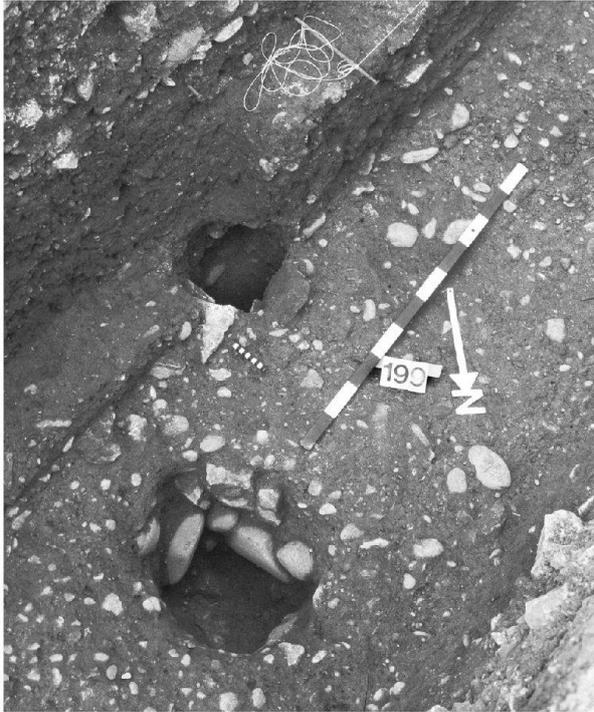
graphisch dem Amphitheater zuweisen lassen. Die Pfosten besaßen einen viereckigen Durchmesser von ca. 20 cm × 28 cm und waren, stellenweise mit sorgfältig ausgeführter Verkeilung, in Gruben von rund 55 cm Durchmesser eingetieft (Abb. 2). In einem Fall hat sich das Negativ eines Holzpfeilers gar als scharf umrissener Hohlraum im umgebenden lehmig-kiesigen Sediment erhalten (Abb. 3). Der stattliche Durchmesser der Holzpfeiler und die tiefe Verankerung im umgebenden Sediment lassen auf eine massive Holzkonstruktion in dieser Zone schließen. Zu vermuten ist, dass das Amphitheater zumindest in der West-

Abb. 2: Augst, Theatersanierung (Grabung 2004.055). Podiumsmauer des Amphitheaters, Westseite. Zwei Pfostenlöcher einer massiven Holzkonstruktion; das vordere mit Resten der sorgfältig eingebrachten Verkeilung aus Kalkbruchsteinen und Kieselwackeln.

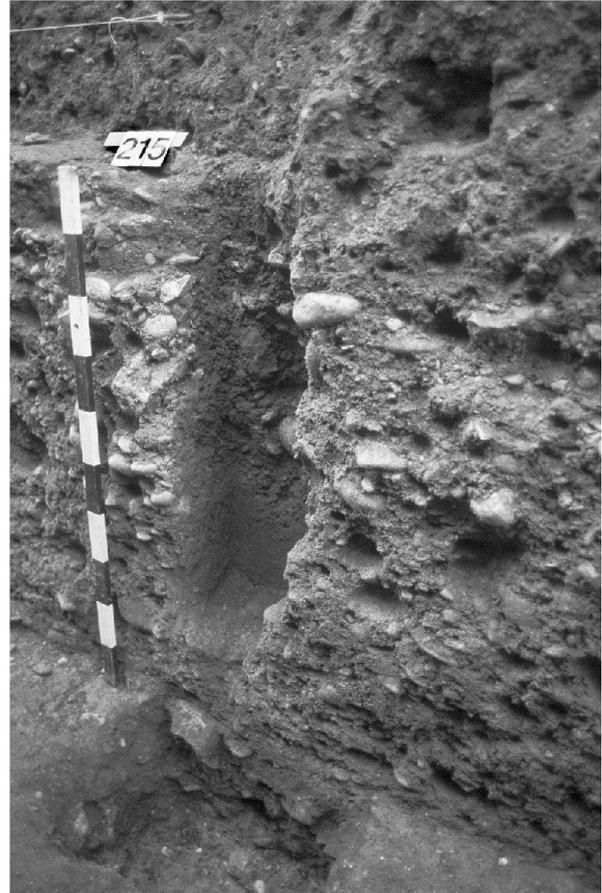
Abb. 3: Augst, Theatersanierung (Grabung 2004.055). Podiumsmauer des Amphitheaters, Westseite. Pfostenloch einer massiven Holzkonstruktion. Die Basis des viereckigen Pfostens mit einem Querschnitt von 20 cm × 28 cm hat sich als Negativ im umgebenden lehmig-kiesigen Sediment erhalten.

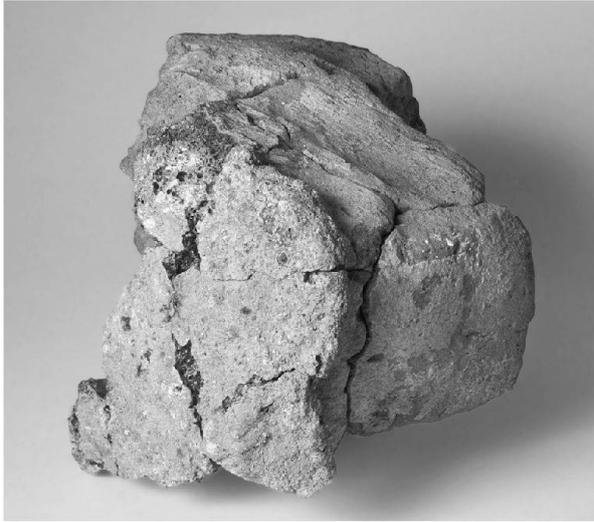
Abb. 7: Augst, Theatersanierung (Grabung 1994.055). Grundlagen zur Erarbeitung eines Auswertungskonzepts. Düsenziegel einer zerstörten Schmiede vom Bauplatz des jüngeren szenischen Theaters.

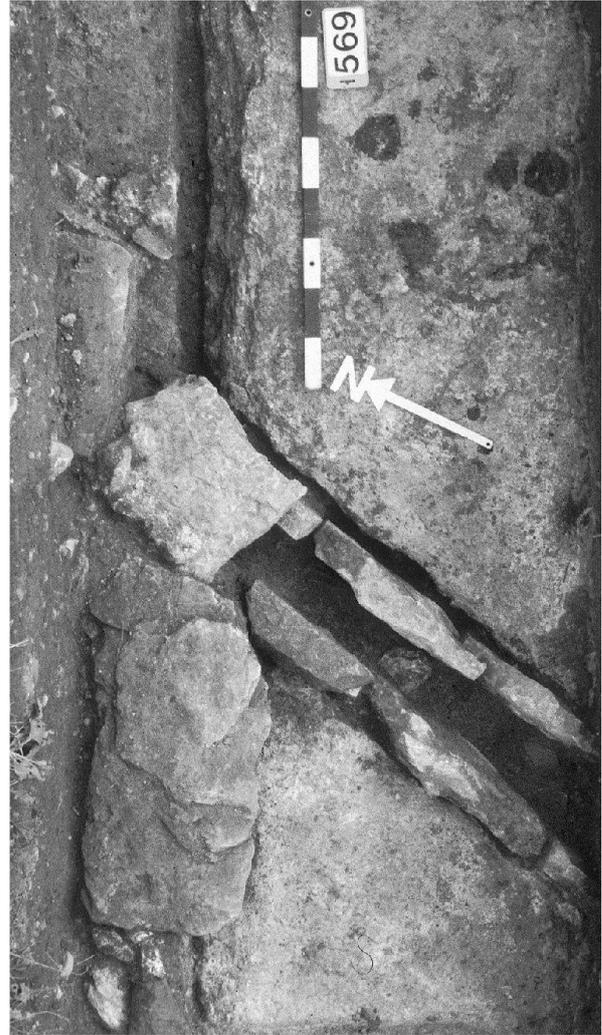
Abb. 8: Augst, Theatersanierung (Grabung 1994.055). Grundlagen zur Erarbeitung eines Auswertungskonzepts. Mörtelmischplatz und mit Bauaktivitäten in Verbindung stehendes Kanälchen vom Bauplatz des jüngeren szenischen Theaters.

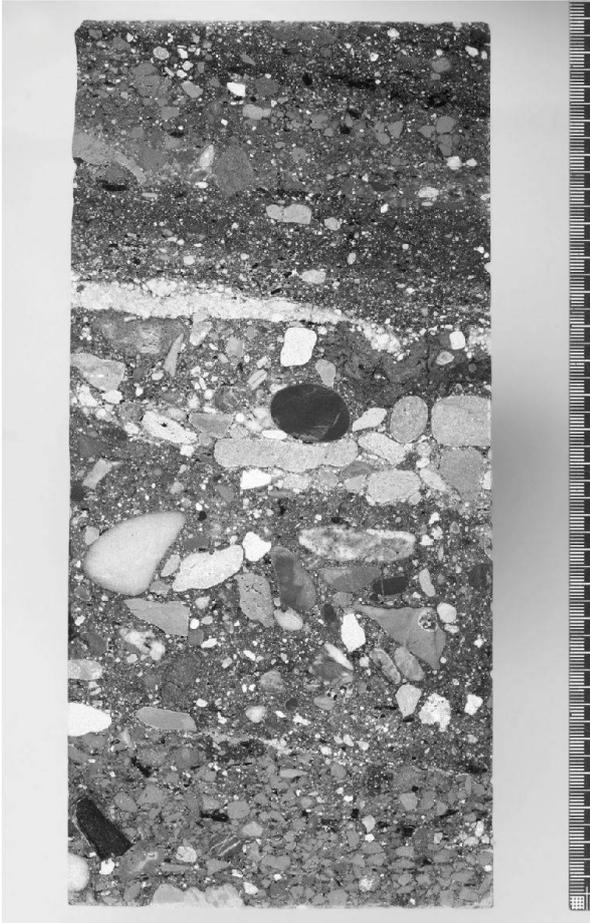
Abb. 9: Augst, Theatersanierung (Grabung 1994.055). Grundlagen zur Erarbeitung eines Auswertungskonzepts. In Kunstharz eingegossene und aufgesägte Bodenprobe zur sedimentologischen Weiterbearbeitung.

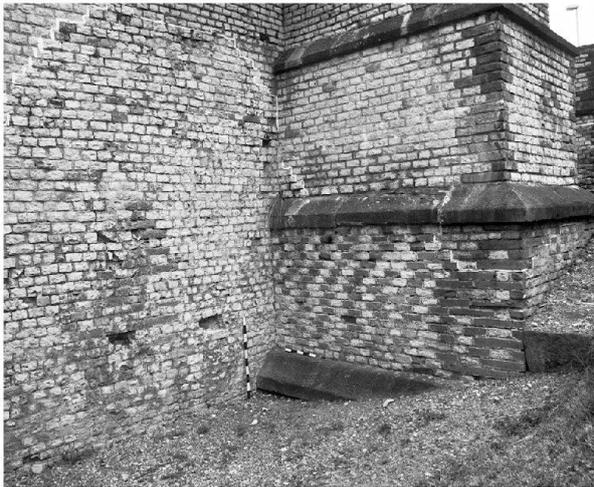
Abb. 11: Augst, Theatersanierung (Grabung 2001.055). Grundlagen zur Erarbeitung eines Auswertungskonzepts. Jüngerer szenisches Theater, Keil 4; Reparatur (?) mit aus Muschelkalk- und Buntsandstein-Handquadern gebildetem Muster, das sich ausschliesslich in dieser Zone beobachten lässt.

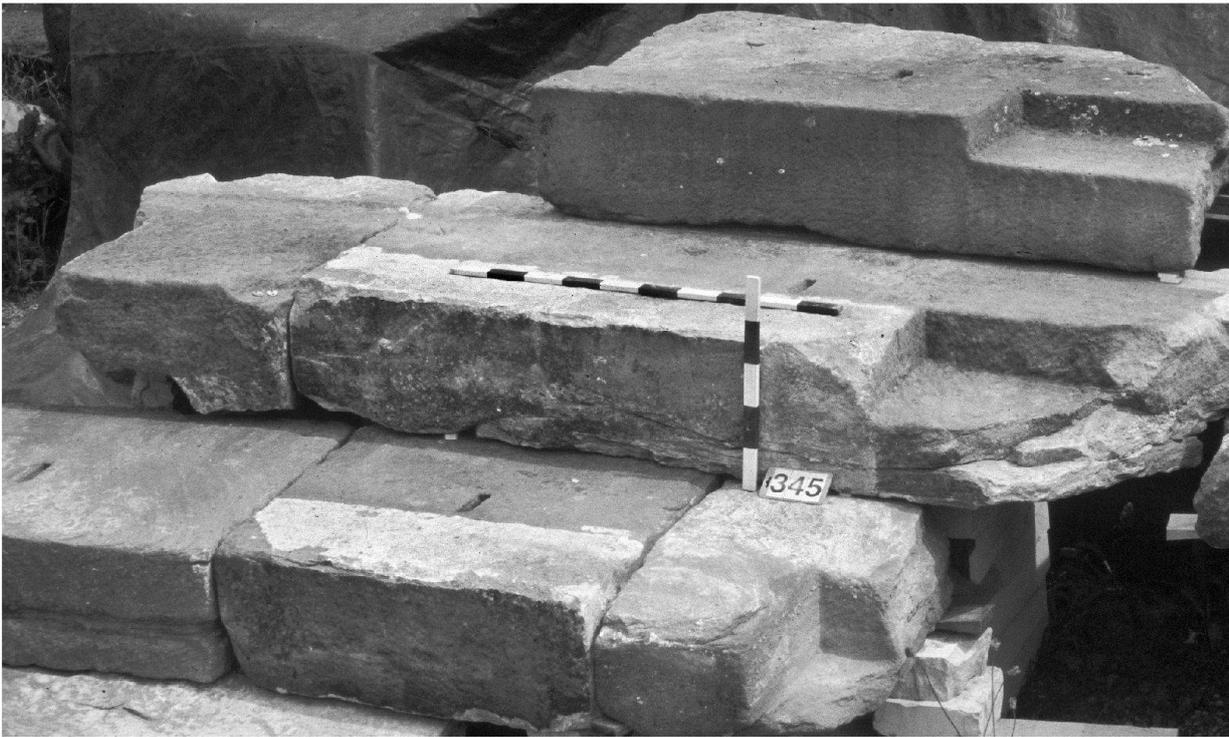
Abb. 12: Augst, Theatersanierung (Grabung 2001.055). Grundlagen zur Erarbeitung eines Auswertungskonzepts. Architekturprobe der cavea des jüngeren szenischen Theaters, unter Verwendung originaler Sitzstufenquader aus Buntsandstein.

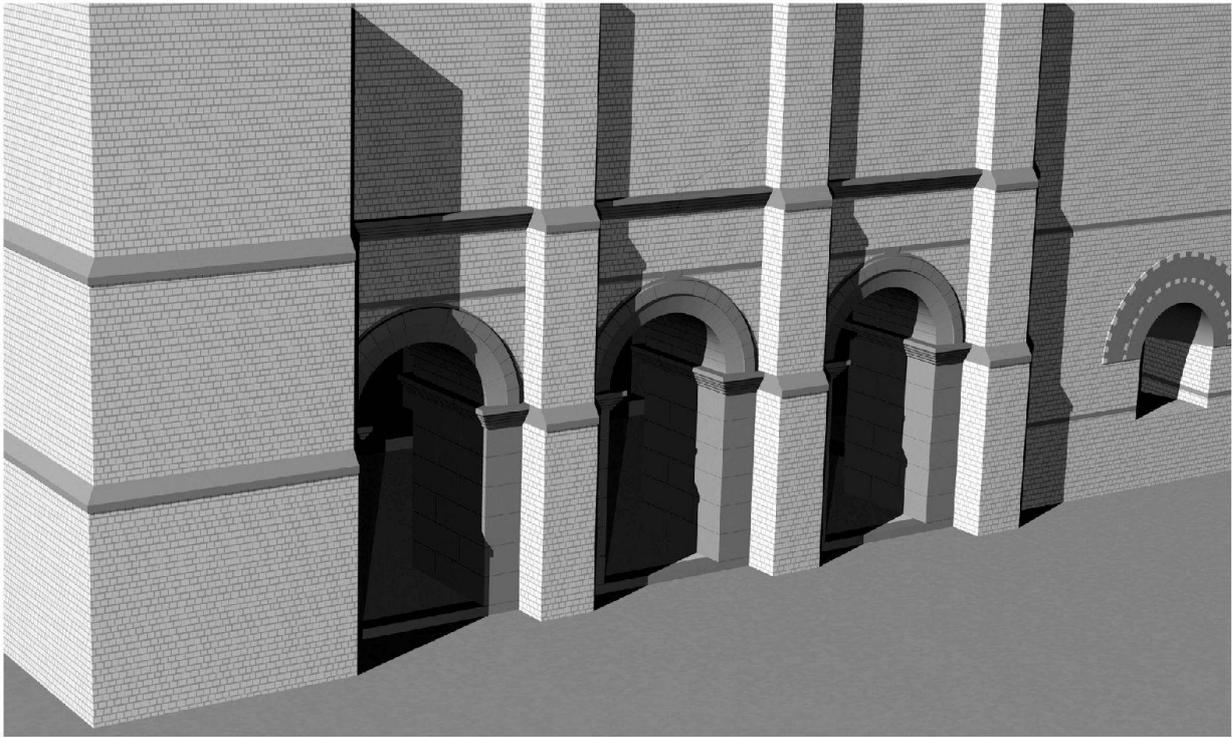
Abb. 16: Augst, Theatersanierung (Grabung 2000.055). Grundlagen zur Erarbeitung eines Auswertungskonzepts. Rekonstruktionsversuch der Aussenfassade des jüngeren szenischen Theaters. Erkennbar sind die drei von Westen her in die nördliche Eingangshalle führenden Bogendurchgänge aus grossen Sandsteinquadern sowie die dazwischengesetzten, pilasterartig erscheinenden Stützpfeiler. Am rechten Bildrand das am Baubefund noch erhaltene, von einem doppelten Sandsteinbogen überwölbte Fenster des Nordaditus.

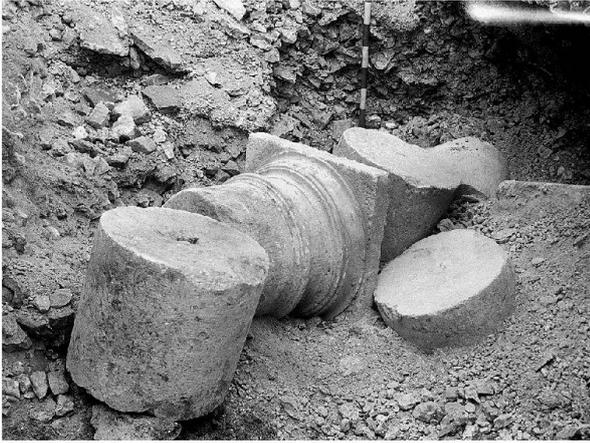
Abb. 17: Augst, Theatersanierung (Grabung 1946.059). Grundlagen zur Erarbeitung eines Auswertungskonzepts. Jüngerer szenisches Theater, Keil 4; in Sturzlage angetroffene Säulenteile der porticus in summa cavea bei den Freilegungsarbeiten von 1946.

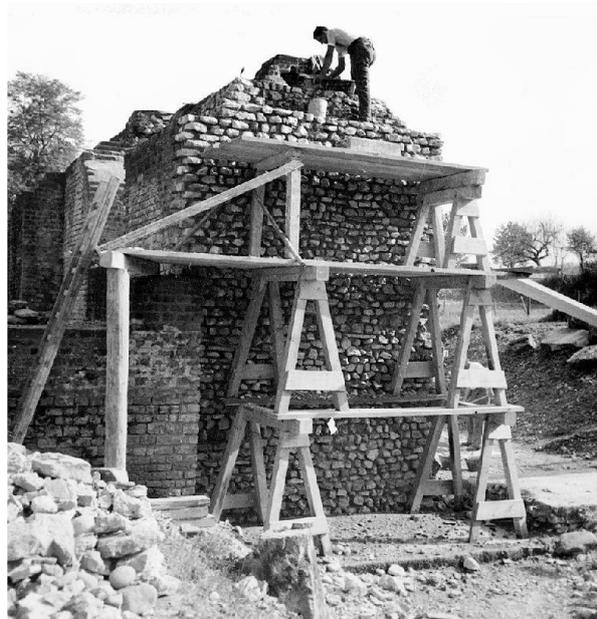
Abb. 20: Augst, Theatersanierung (Grabung 1938.059). Grundlagen zur Erarbeitung eines Auswertungskonzepts. Improvisiertes «Baugerüst» bei den Restaurierungsarbeiten am Nordaditus im Jahre 1938.

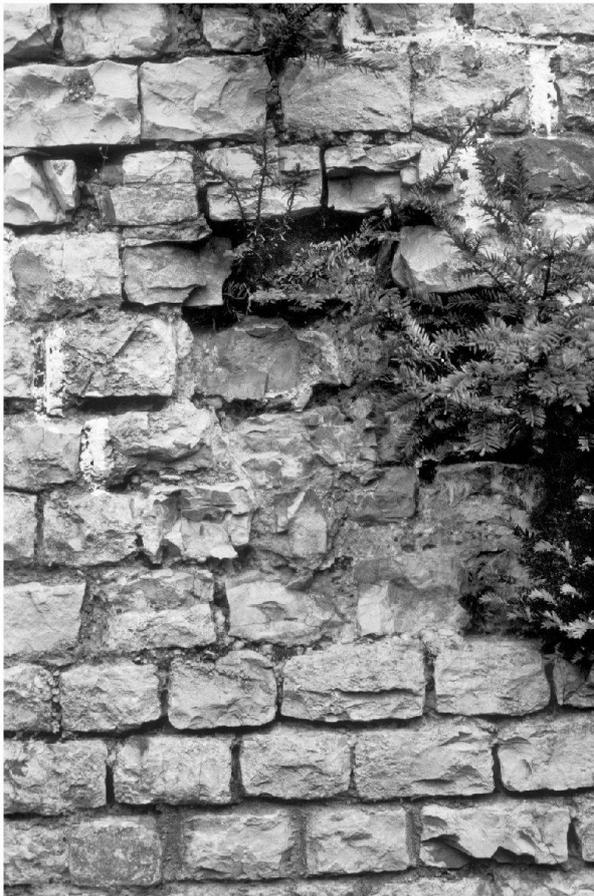
Abb. 21: Augst, Theatersanierung (Grabung 1995.055). Grundlagen zur Erarbeitung eines Auswertungskonzepts. Typisches Schadensbild am Mauerwerk des jüngeren szenischen Theaters; entstanden durch Frostsprengungen und wild wuchernden Pflanzenbewuchs.

Als Ausgangspunkt für die Detailplanung sämtlicher Arbeiten diente ein vorgängig zu den Restaurierungsarbeiten erstelltes Inventar der am Monument feststellbaren Schäden (Abb. 21). Erst die genaue Kenntnis des Schadenbildes erlaubte ein für den jeweiligen Bereich des Theaters adäquates Vorgehen sowie die Evaluation und Entwicklung von geeigneten Materialien. Um das Potential möglicher Fehler zu minimieren, ist es wichtig, dass in diesem Zusammenhang eine intensive Zusammenarbeit mit Spezia-

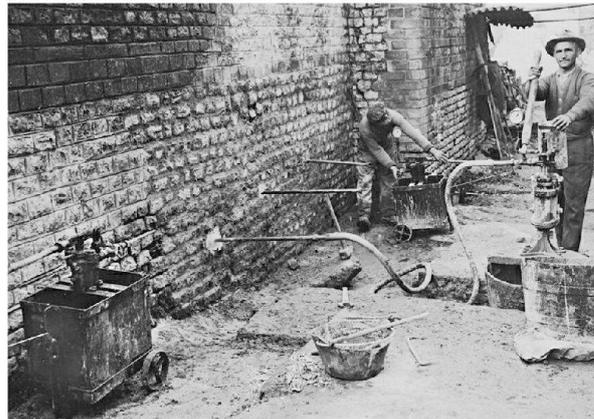
Abb. 22: Augst, Theatersanierung (Grabung 1934.059). Grundlagen zur Erarbeitung eines Auswertungskonzepts. Injektionsarbeiten an den Mauern des Südaditus im Jahre 1934; Einbringen von Portlandzementmasse mit der Handpumpe unter niedrigem Druck.

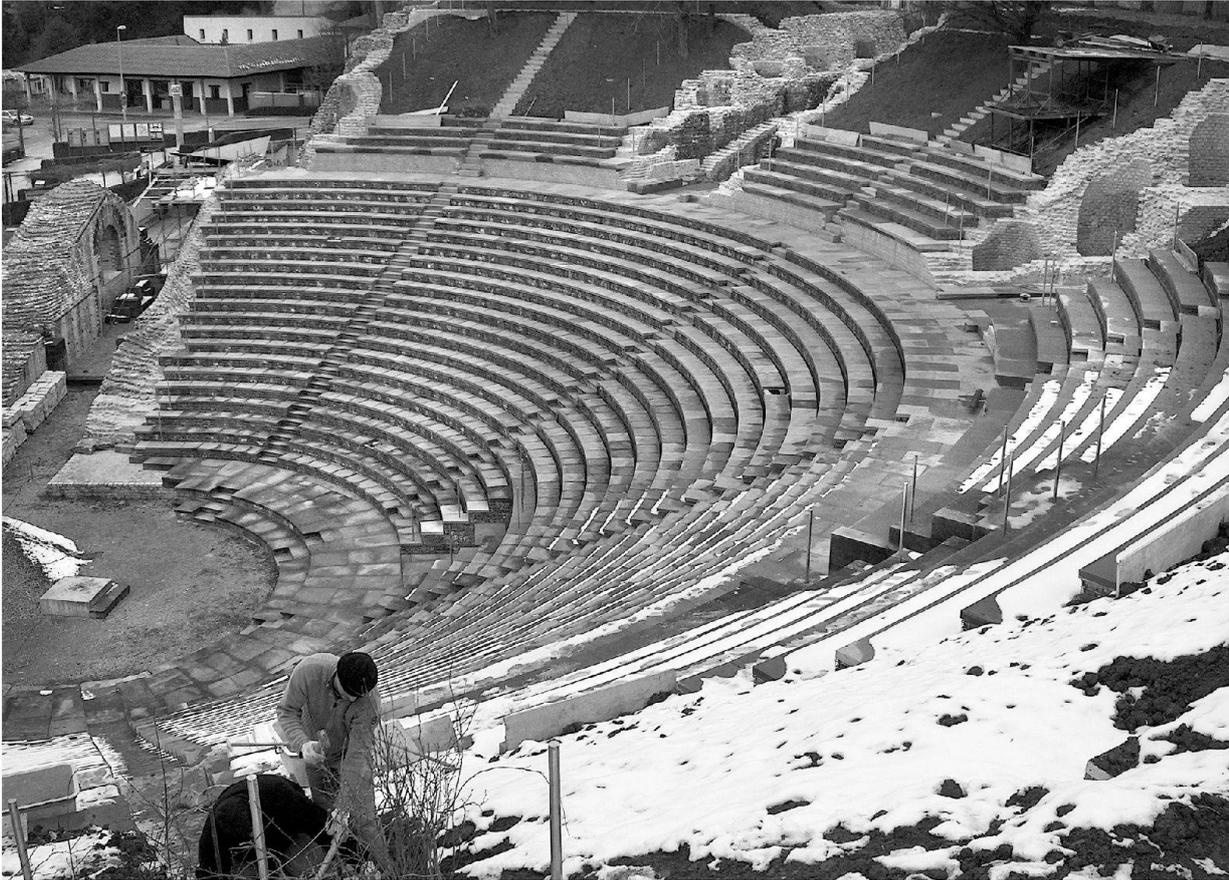
Abb. 23: Augst, Theatersanierung (Grabung 2004.055). Rekonstruktion des Sitzstufenbereichs: Im frisch mit Erde angeböschten Bereich des zweiten Sitzstufenrangs zeichnen sich die Stimmbretter der Treppenläufe, die im oberen, nicht mit Sitzstufenkörben rekonstruierten Teil von Rang 2 provisorisch erscheinen sollen, noch überdeutlich ab. Blick von Osten.

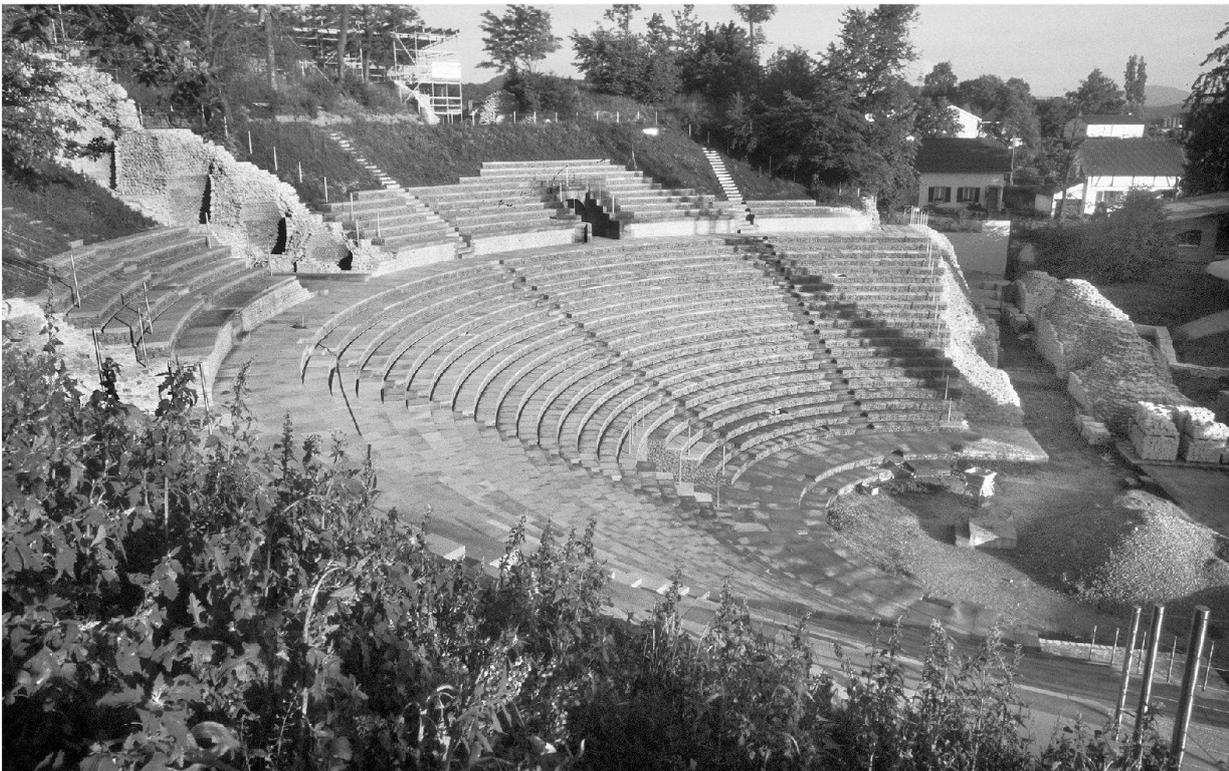
Abb. 24: Augst, Theatersanierung (Grabung 2004.055). Rekonstruktion des Sitzstufenbereichs: Nach der Begrünung des zweiten Sitzstufenrangs reduziert sich die Dominanz der oberen Treppenläufe. Übersicht von Norden.

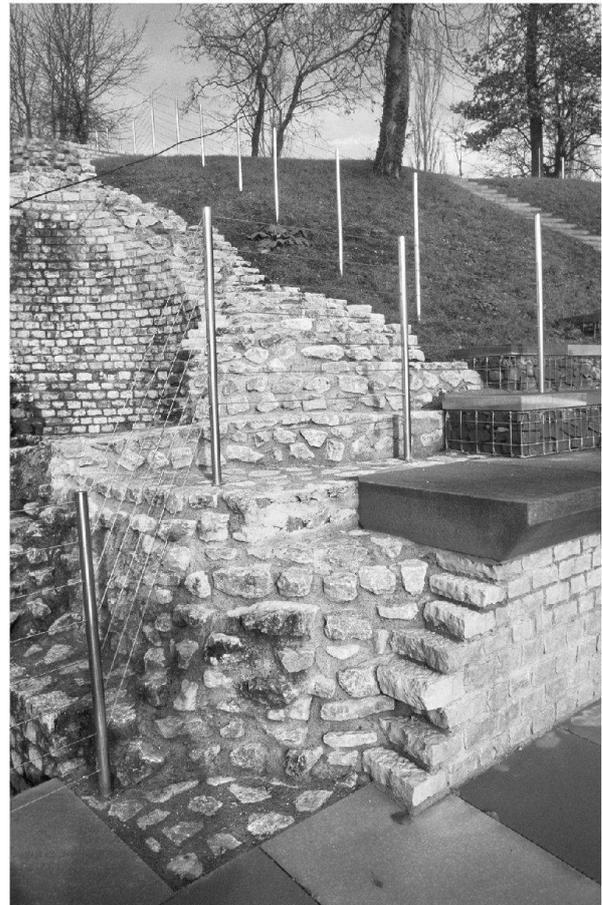
Abb. 26: Augst, Theatersanierung (Grabung 2004.055). Rekonstruktion des Sitzstufenbereichs: Eine Absturzsicherung aus gespannten Drahtseilen fügt sich optisch in den Sitzstufenbereich ein und gewährleistet die Sicherheit der zukünftigen Besucherinnen und Besucher.

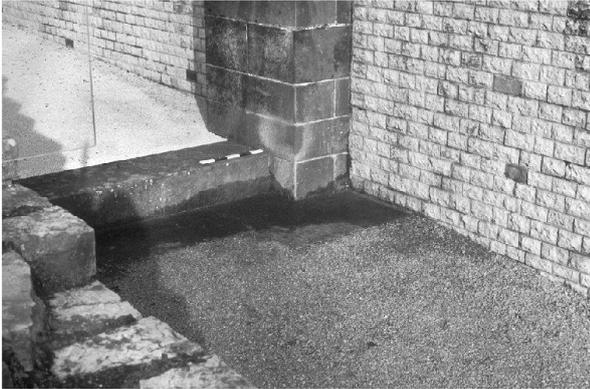
Abb. 27: Augst, Theatersanierung (Grabung 2004.055). Ausgestaltung der Bodenbeläge: Durch die farbliche Variation des Bodenmaterials lässt sich eine didaktische Wirkung erzielen, wie im Bildausschnitt mit dem Übergang vom offenen, mit Sandsteinplatten belegten Bereich der Mündung des Nordaditus zu dem im Hintergrund erkennbaren hellen «Kalkmörtelboden» gezeigt wird. Blick von Süden.

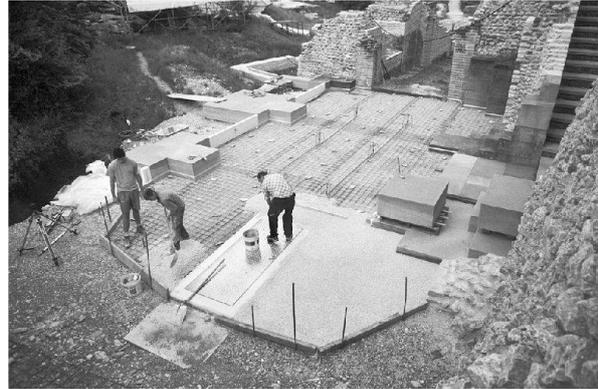
Abb. 28: Augst, Theatersanierung (Grabung 2004.055). Ausgestaltung der Bodenbeläge: Einbringen des hellen Bodenbelags im Bereich der ehemals durch ein Tonnengewölbe überspannten Südhalle. Zur Stabilisierung wird im Bodenbelag ein leichtes Eisennetz eingelegt. Übersicht von Südosten.

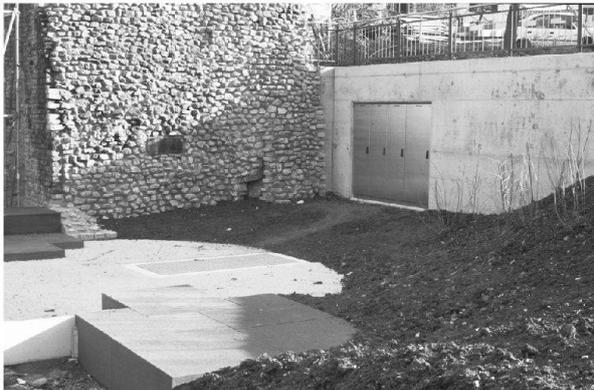
Abb. 29: Augst, Theatersanierung (Grabung 2004.055). Südhalle: In der modernen, die Theaterparzelle gegen Süden begrenzenden Betonstützmauer ist der Kasten der Elektrohauptverteilung untergebracht worden. Die flache Böschung «verdeckt» die in ihrer Ausstattung nicht näher bekannte Abschlussmauer der Südhalle. Blick von Westen.

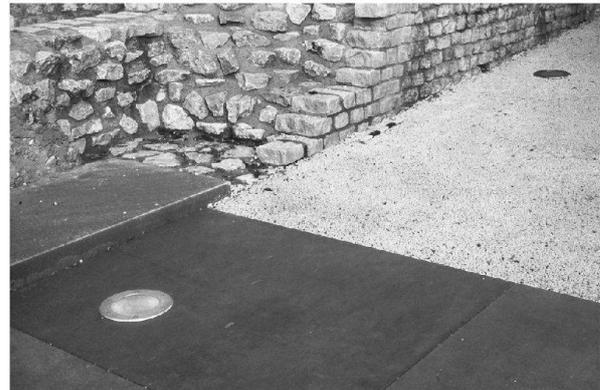
Abb. 30: Augst, Theatersanierung (Grabung 2004.055). Ausgestaltung der Bodenbeläge, Mittelvomitorium: Die Bodenlampen sind in die Bodenbeläge integriert. Blick vom Diazoma-Umgang gegen Nordosten.

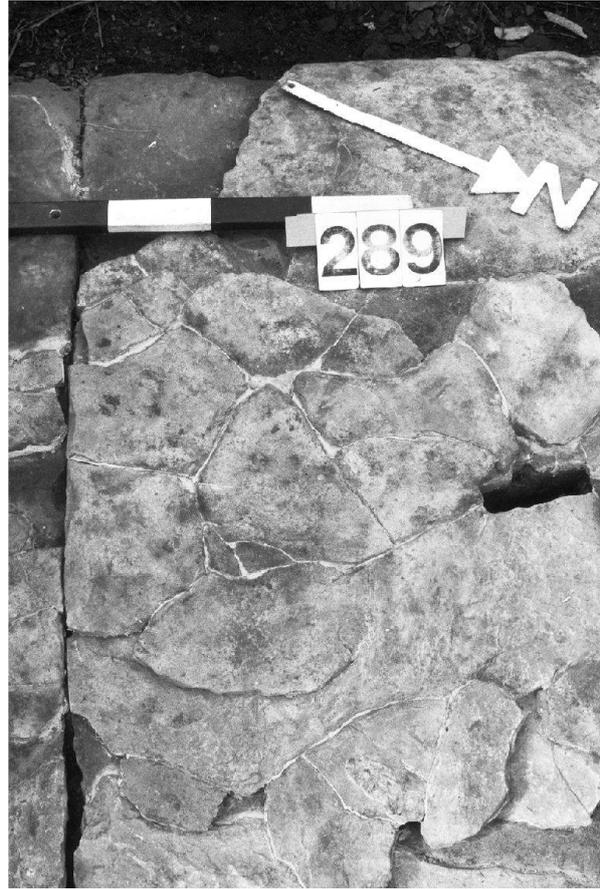
Abb. 32: Augst, Theatersanierung (Grabung 2004.055). Sandsteinschwelle zum Westcarcer (MR 261): Die in vielen Teilstücken abgespaltene Oberfläche des Schwellenquaders aus feinkörnigem Buntsandstein wurde in aufwändiger Feinarbeit restauriert. Die auf der Oberfläche ablesbaren Baudetails können so weiterhin nachvollzogen werden. Im Verlauf der Arbeiten zur Umgebungsgestaltung wird die Sandsteinschwelle mit Erde überschüttet und so zusätzlich vor mechanischer Abrasion geschützt werden.

Rissinjektionen an den dichten Muschelkalkquadern und weitere Verbindungen, die keine hydraulischen Eigenschaften aufweisen müssen, werden vermehrt Sika-Produkte eingesetzt (Abb. 31; 32)⁸⁵.

85 Für Klebungen: Sikadur 31 Rapid; für Rissinjektionen: Sikadur 52.

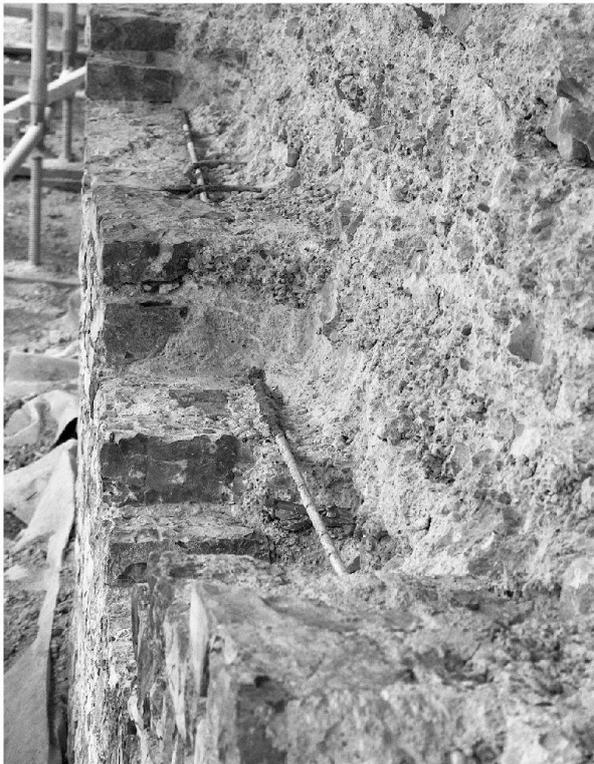
Abb. 33: Augst, Theatersanierung (Grabung 2004.055). Peripheriebereich Keil 3 (MR 58), Arbeitsstand vor Beginn der Aufmauerungsarbeiten: Beispiel einer Eisenarmierung aus den 1940er Jahren.

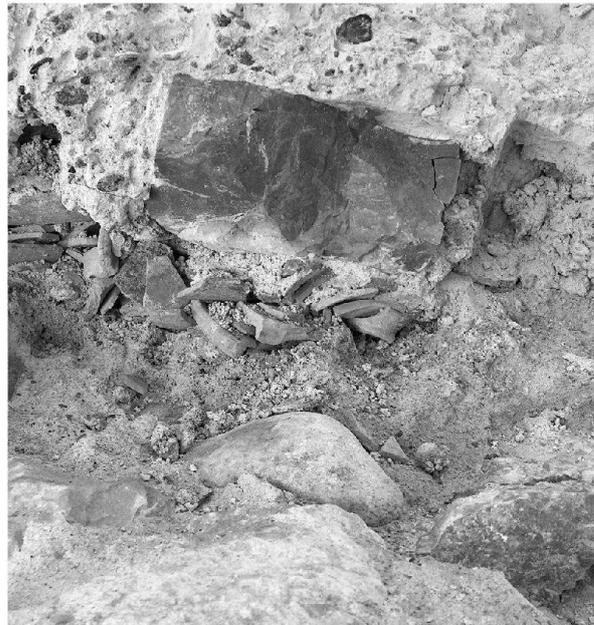
Abb. 34: Augst, Theatersanierung (Grabung 2004.055). Peripheriebereich Keil 3 (MR 58), Arbeitsstand vor Beginn der Aufmauerungsarbeiten: Ausschnitt aus dem Bereich der Restaurierungsarbeiten aus den 1940er Jahren mit «entsorgter» Grabungsk Keramik.

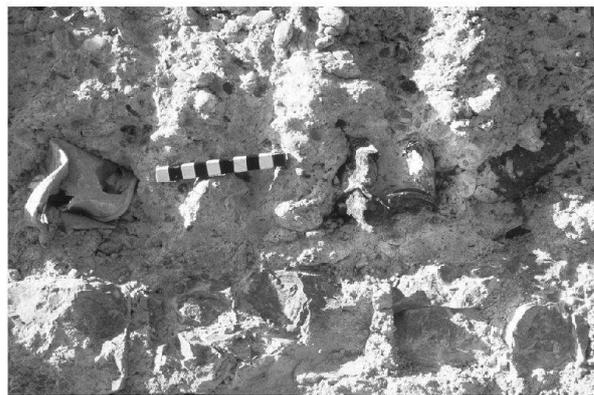
Abb. 35: Augst, Theatersanierung (Grabung 2004.055). Peripheriebereich Keil 3 (MR 58), Arbeitsstand vor Beginn der Aufmauerungsarbeiten: In dem aus den 1940er Jahren stammenden Mauerwerk wurden sogar leere Konservendosen vermauert.

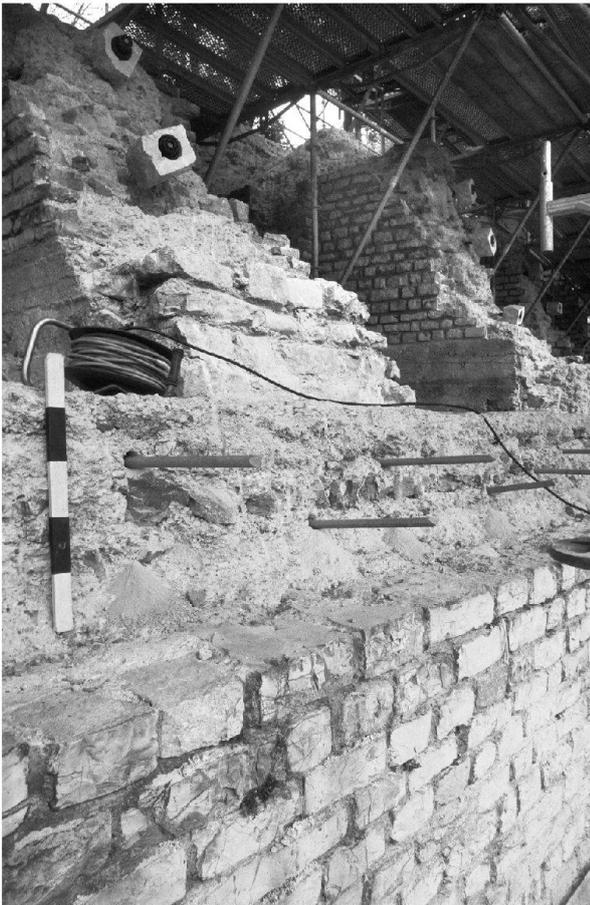
Abb. 36: Augst, Theatersanierung (Grabung 2004.055). Peripheriebereich Keil 3 (MR 58): Ins Mauerwerk eingebohrte Glasfaseranker und -dübel garantieren die Verbindung zwischen dem bestehenden Mauerkörper und den Vor- und Aufmauerungen der aktuellen Sanierungskampagne.

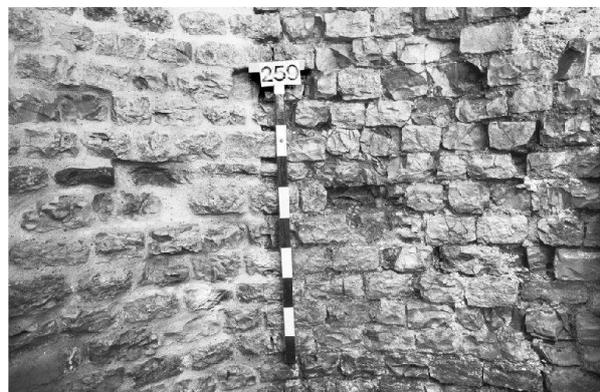
Abb. 38: Augst, Theatersanierung (Grabung 2004.055). Peripheriebereich Keil 3, Mauerinnenschale des Entlastungsbogens MR 131. Am gezeigten Mauerausschnitt lassen sich die verschiedenen Restaurierabläufe erkennen: Am rechten Bildrand ist der Zustand des Mauerwerks vor Beginn der Arbeiten erkennbar; die mit Zement geschlossenen antiken Mauerfugen werden ausgespitzt (Bildmitte), schadhafte Schalenquader geklebt und das Mauerwerk mit dem im Berichtsjahr entsprechend den neuen Erkenntnissen modifizierten Mörtel neu verfugt (linker Bildrand).

Jahr entsprechend den neuen Erkenntnissen modifiziert. Der bereits bei der Mauerschalenanierung an der Peripherie von Keil 4 eingesetzte Heissriegelkleber⁸⁸ erwies sich als kurzfristige Dichtungsmasse in Zusammenhang mit Injektionen in die Haarrisse der Schalenquäderchen auch hier als sehr hilfreich.

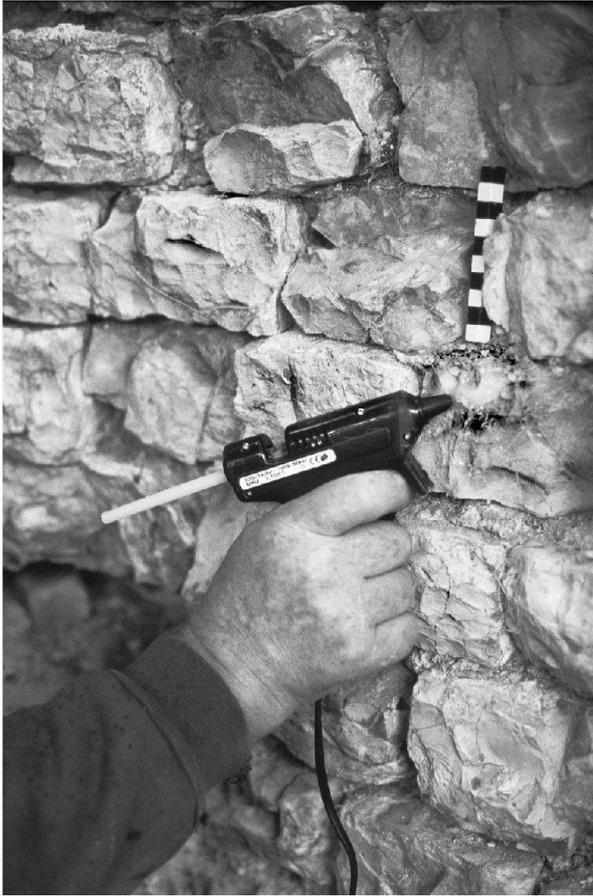
Abb. 39: Augst, Theatersanierung (Grabung 2004.055). Peripheriebereich Keil 3, Mauerinnenschale des Entlastungsbogens MR 131. Detail der Feinrestaurierung von Mauerschalen: Vor dem Ausinjizieren von Haarrissen in den Muschelkalkquadern der Mauerschale mit einem Injektionsharz werden mögliche Flüssigkeitsaustritte mit einem Heissiegelkleber abgedichtet. Maurer Max Heid mit der Klebepistole.

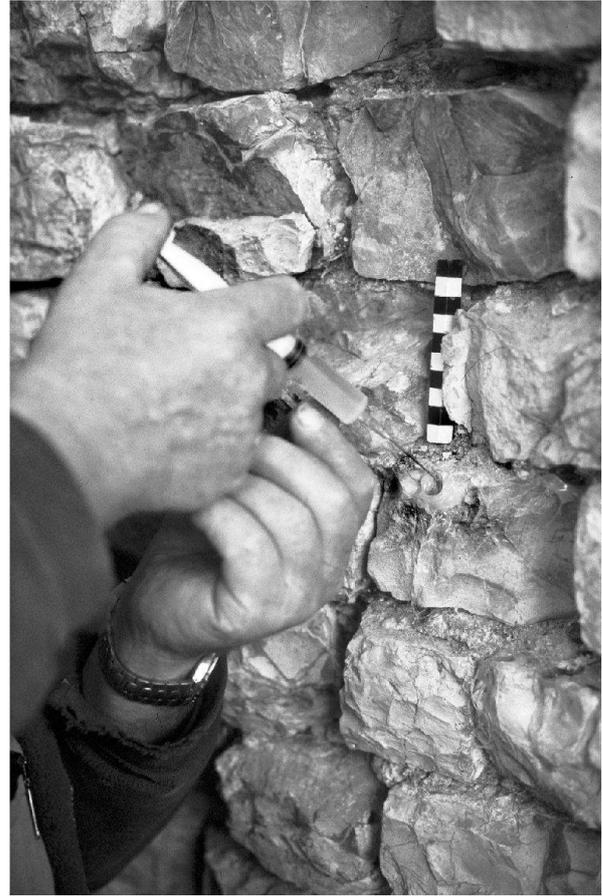
Abb. 40: Augst, Theatersanierung (Grabung 2004.055). Peripheriebereich Keil 3, Mauerinnenschale des Entlastungsbogens MR 131. Detail der Feinrestaurierung von Mauerschalen: Mit einer Spritze wird das Injektionsharz durch den ebenfalls mit dem Heissiegelkleber ausgebildeten «Trichter» in die Haarrisse eines Schalenquaders gepresst.

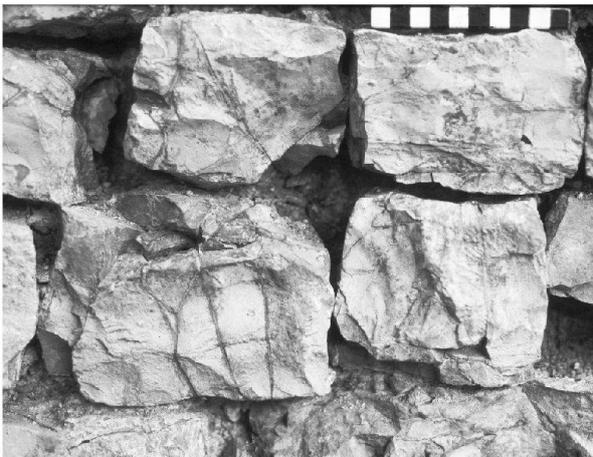
Abb. 41: Augst, Theatersanierung (Grabung 2004.055). Peripheriebereich Keil 3, Mauerinnenschale des Entlastungsbogens MR 131. Die Feinsanierung der Schalenquäderchen ist abgeschlossen und der zum Abdichten verwendete Heissiegelkleber wurde von den Steinen abgezogen; die Mauerpartie ist zum Verfügen bereit.

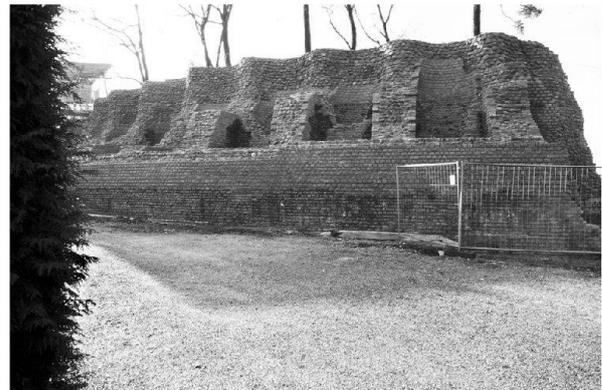
Abb. 42: Augst, Theatersanierung (Grabung 2004.055). Peripherie Keil 3, Blick von Osten auf im Berichtsjahr sanierte Mauerbereiche.

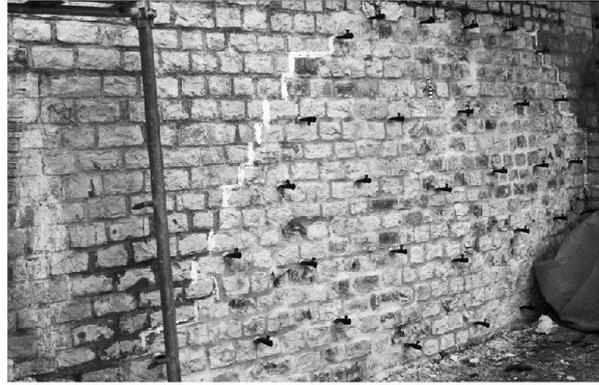
Abb. 44: Augst, Theatersanierung (Grabung 2004.055). Peripheriebereich Keil 4 (MR 58): Nach der Feinsanierung der Mauerschale mit dem rot bemalten Fugenstrich und dem Abdichten möglicher Austrittsöffnungen wurden die Packer zum Einbringen des Injektionsmörtels gesetzt. Der Raster zum Setzen der Packer wurde durch die Erhaltungsgrenzen der antiken Fugmörtelpartien bestimmt. Blick von Süden, im Hintergrund Pfeiler MR 195.

Vor dem Bohren der Löcher für die Aufnahme der Packer⁹² zum Einbringen des Injektionsgutes (Abb. 44) wurden alle antiken Fugmörtelpartien an den erwähnten Mauerpartien gesichert und defekte Schalenquader so weit wie möglich geklebt (Abb. 45). Anstelle des bisher verwendeten Ledan-/Sand-Gemisches wurde auch hier die durch die Theaterbauhütte modifizierte Mörtelmischung⁹³ verwendet; Haarrisse in den sehr dichten Kalkstein-Handquadern wurden mit dem Injektionsharz Sikadur-52 gefüllt⁹⁴. Die anfangs eingesetzten Packer der Firma Desoi GmbH in Kalbach/D mit einer Austrittsöffnung von 0,2 cm erwiesen sich für die Körnung unserer Mörtelmischung als zu fein und wurden bald durch Aluminiumröhrchen mit einem Innendurchmesser von 0,9 cm ersetzt. Dem Rat von Reinhold Elenz folgend wurden die zu injizierenden Mauerbereiche mit einer Mischung von Wasser und Alkohol im Verhältnis 1:1 gut vorgezogen. Die Beimischung von Alkohol ist äusserst hilfreich, da sie bestehende Oberflächenspannungen im maroden Mauerwerk zu reduzieren vermag. Eventuelle Wasseraustritte zeigen bei dieser Gelegenheit zudem undichte Stellen in der bereits gesicherten Mauer- schale an, die vor Beginn der Injektionsarbeiten unbedingt abgedichtet werden müssen. Für diese Arbeit hat sich ein handelsüblicher Heissiegelkleber⁹⁵ hervorragend bewährt: Das Material lässt sich nach Abschluss der Arbeiten rückstandslos wieder vom Stein abziehen.

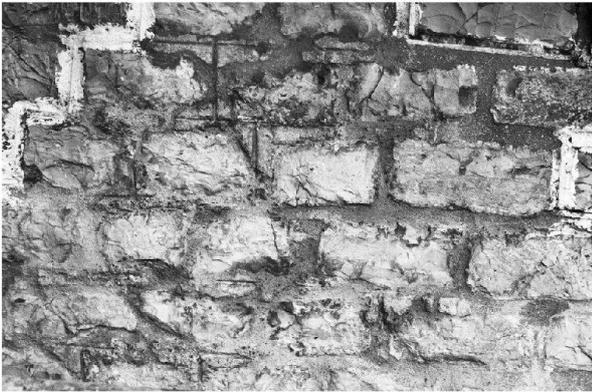
Abb. 45: Augst, Theatersanierung (Grabung 2004.055). Peripheriebereich Keil 4 (MR 58): Ansicht an einen Teil der gesicherten und neu verfugten Mauerschale.

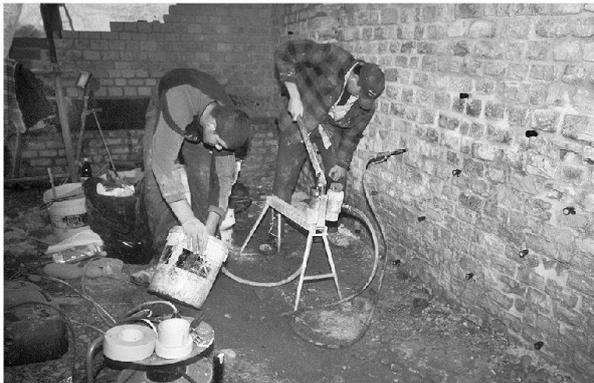
Abb. 47: Augst, Theatersanierung (Grabung 2004.055). Peripheriebereich Keil 4 (MR 58): Einpumpen des Injektionsmörtels in die Mauerkluff; an der Handkolbenpumpe arbeiten Dominik Fux und Mubekir Hajrzi. Blick von Osten, im Hintergrund Pfeiler MR 196.

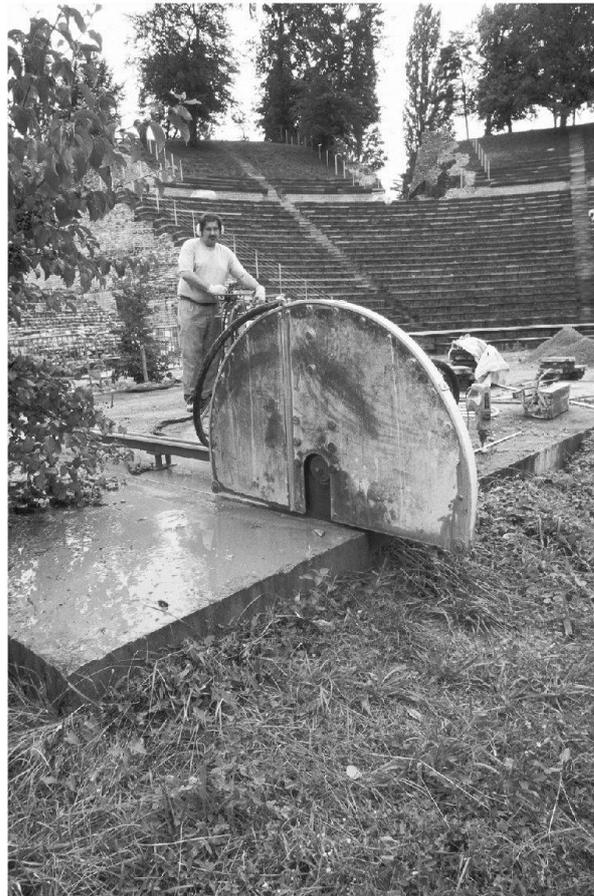
Abb. 48: Augst, Theatersanierung (Grabung 2004.055). Orchesterbereich: Durch die Firma Stark-Betonbohren, CH-4133 Pratteln, wird die Betonplatte des Kranfundaments mittels eines riesigen Fräsblattes zu Stücken von 1,5 Tonnen Gewicht zersägt.
