**Zeitschrift:** Jahresberichte aus Augst und Kaiseraugst  
**Herausgeber:** Augusta Raurica  
**Band:** 27 (2006)

**Artikel:** Das römische Theater von Augst : Sanierungs- und Forschungsarbeiten 2005  
**Autor:** Hufschmid, Thomas / Horisberger-Matter, Ines  
**DOI:** <https://doi.org/10.5169/seals-395687>

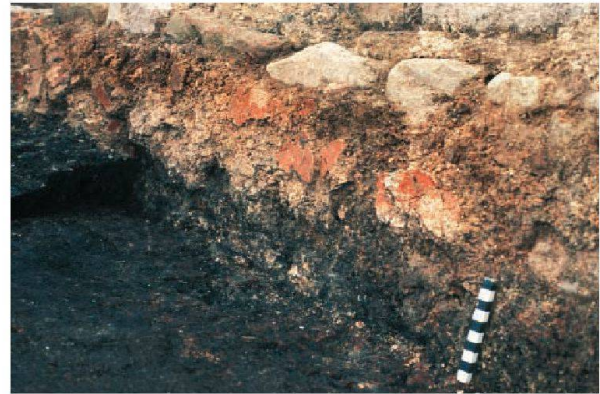
Abb. 6: Augst, Theatersanierung (Grabung 2005.055). Sondagen nordwestliches Vorgelände. Dem Lehmputz entlang abgerutschte, rot bemalte Kalkputzfragmente an der Südseite von Mauer 383; Abschnitt innerhalb des mit Ziegelmosaikboden ausgestatteten Raums 2. Die Verlagerung der Putzfragmente erfolgte in Zusammenhang mit dem allmählichen Zerfall des bereits zerstörten Gebäudes.

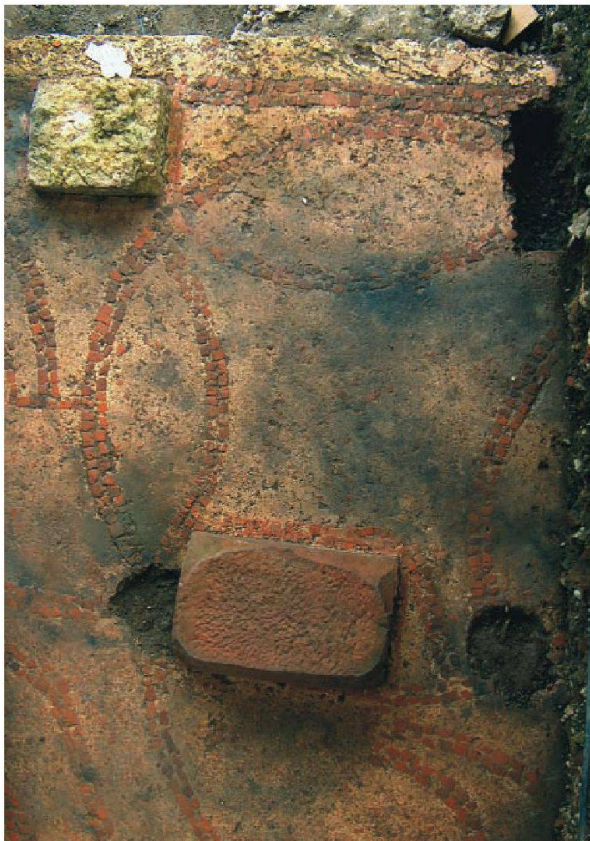
Abb. 17: Augst, Theatersanierung (Grabung 2005.055). Sondagen nordwestliches Vorgelände. Ziegelmosaikboden in Raum 2; Detail des südwestlichen Eckmedaillons mit den sekundär eingesetzten Quadern einer bis jetzt nicht genauer bekannten baulichen Konstruktion. Deutlich ist der Versuch erkennbar, den Kreissegmentdekor nach dem Versetzen des Sandsteinquaders wiederherzustellen; die Quaderrahmen und einzelnen Linien des Dekors wurden mit roter Farbe nachgemalt. Am rechten Bildrand oben das Raubloch eines weiteren Steinquaders, in der unteren Bildhälfte, beidseits des Sandsteinquaders, zwei Pfostenlöcher, vermutlich aus der Zeit nach Aufgabe des Bodens.

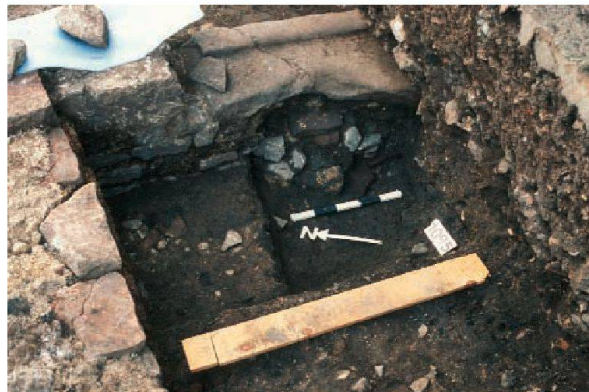
Abb. 22: Augst, Theatersanierung (Grabung 2005.055). Sondagen nordwestliches Vorgelände. Raum 3; Blick von Westen. Ecke MR 385/MR 386 mit einer Buntsandsteinschwelle als Verbindung zum Hof 5. Unterhalb der Schwelle ist der Durchbruch im Fundament zu erkennen, der in Zusammenhang mit einem sekundär eingebauten Kanal oder Gräbchen steht.

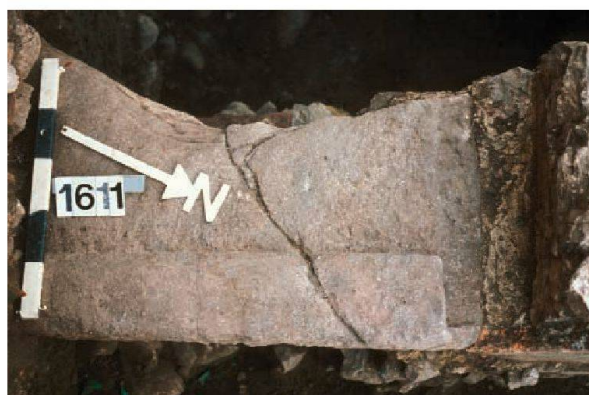
Abb. 23: Augst, Theatersanierung (Grabung 2005.055). Sondagen nordwestliches Vorgelände. Raum 3; Aufsicht auf die Buntsandsteinschwelle von Abb. 22. Rechts die Ausarbeitung für das Türgewände aus Holz; am unteren rechten Bildrand der rot bemalte Aussenputz auf der Hofseite, der eindeutig auch über die hölzerne Türlaibung zog.

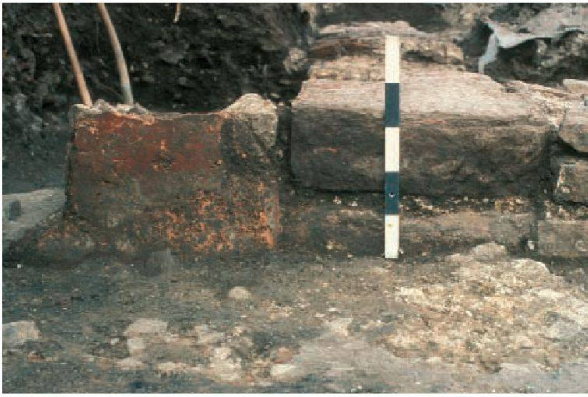
Abb. 26: Augst, Theatersanierung (Grabung 2005.055). Sondagen nordwestliches Vorgelände. Hof/Garten 5; Blick von Westen. Ausschnitt von Abb. 25; Situation auf der Höhe des Kiesbelags (im Bild nicht sichtbar), der als Gehniveau von Hof/Garten 5 diente. Deutlich erkennbar ist, wie der rot bemalte Aussenputz von Mauer 386 schräg gegen die Sandsteinecke von Mauer 384 abgestrichen ist und auch in antiker Zeit nie über die Sandsteine gereicht hat.

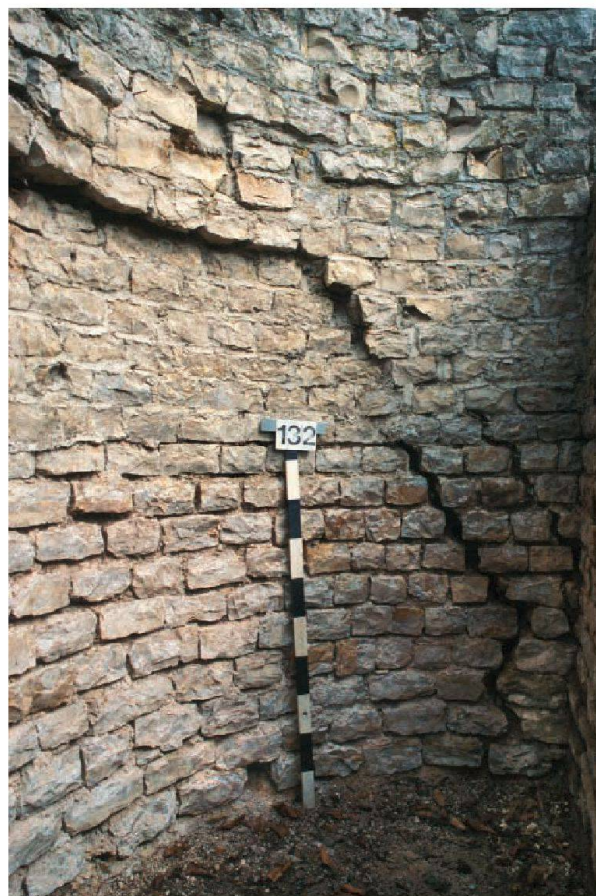
Abb. 38: Augst, Theatersanierung (Grabung 2005.055). Peripherie, Keil 4. Entlastungsbogen MR 140 mit leicht verschobenem, originalem Kalksteinmauerwerk und statisch bedingter Rissbildung in der Mauerschale.

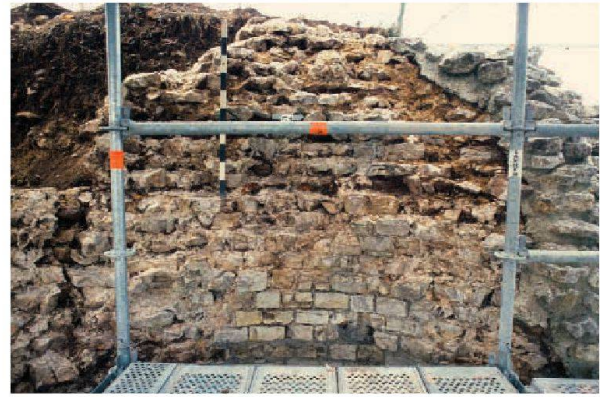
Abb. 40: Augst, Theatersanierung (Grabung 2005.055). Peripherie, Keil 4. Entlastungsbogen MR 138 mit freiliegendem, von Frost und Erosion stark in Mitleidenschaft gezogenem Mauerwerk.

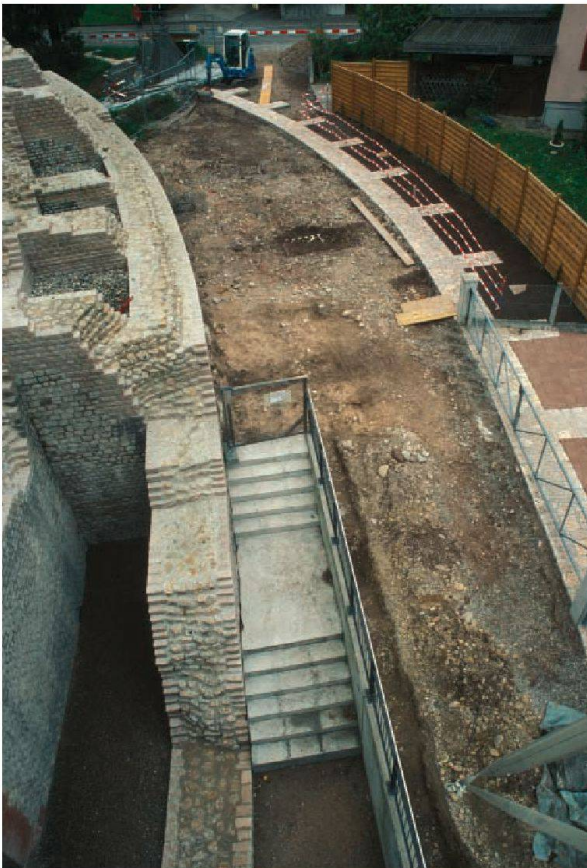
bauliche Elemente wie Gartenmauern und Garageneinfahrten war diese Markierung bis jetzt jedoch in einzelnen Abschnitten unterbrochen und somit zum Teil schwer lesbar. Das Entgegenkommen der Stiftung Pro Augusta Raurica, der Eigentümerin der Liegenschaft Giebenacherstrasse 24, ermöglichte nun eine ununterbrochene Weiterführung der Bodenmarkierung auch im südöstlichen Teil des Theatergeländes (Abb. 43). Mit dem Abbruch des bestehenden Gartenmäuerchens der erwähnten Liegenschaft und der Entfernung der alten Tuyahecke konnte die Lesbarkeit des Grundrisses des ersten Theaters deutlich verbessert werden – auch ergab sich durch eine Verschiebung der Gartengrenze nach Osten eine gewinnbringende Distanz zur restaurierten Peripherie des zweiten szenischen Theaters.

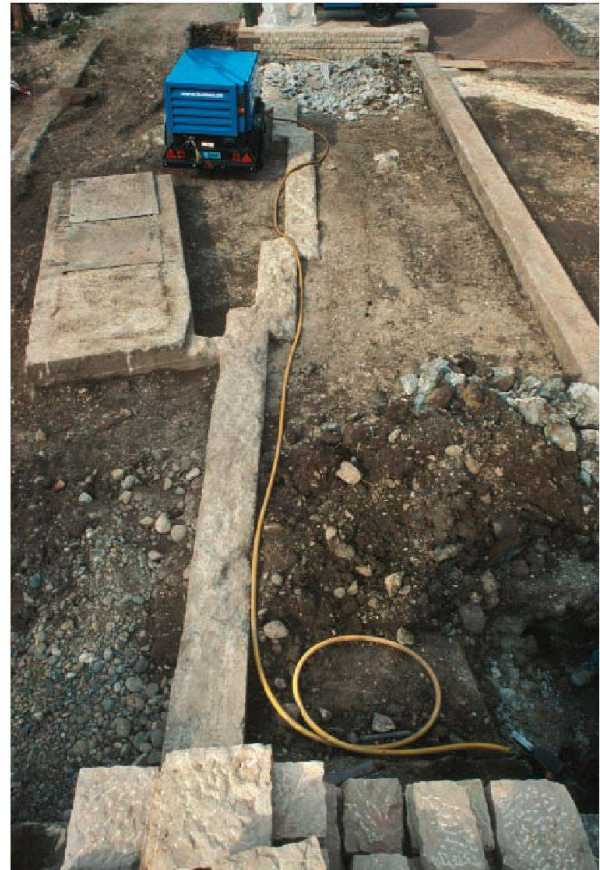
Abb. 44: Augst, Theatersanierung (Grabung 2005.055). Bühnenbereich zwischen MR 1 und MR 44. Reste der Bühnenkonstruktion aus den 1930er Jahren für die Aufführung des *«carmen saeculare»* von Horaz.

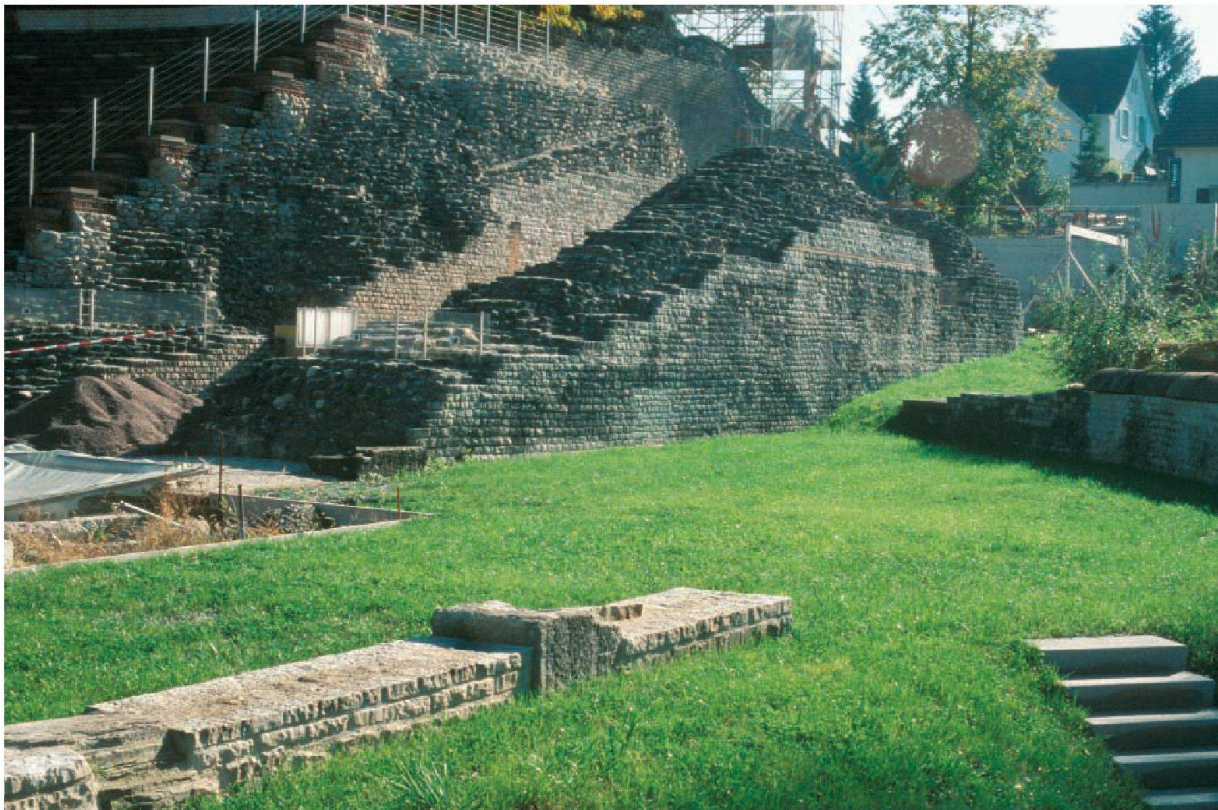
Abb. 46: Augst, Theatersanierung (Grabung 2005.055). Geländegestaltung Arenabereich, Südteil. Zone mit südlicher Aditusmauer 44 und Podiumsmauer des Amphitheaters; deutlich erkennbar ist der Geländeanstieg in Richtung Süden.

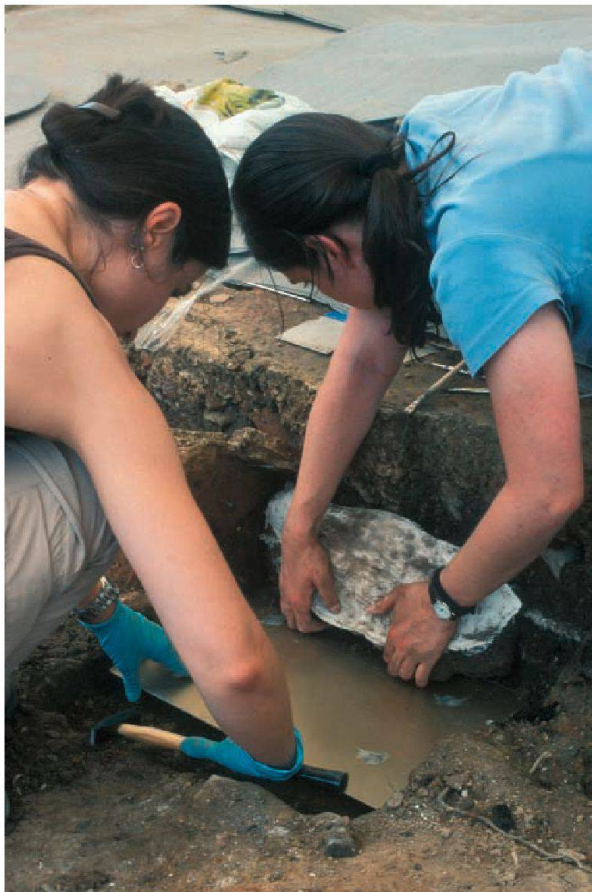
Abb. 47: Augst, Theatersanierung (Grabung 2005.055). Ziegelmosaikboden im nordwestlichen Theater-Vorgelände. Bergung des verkohlten Schwellbalkens einer Lehmfachwerkwand resp. Türschwelle durch die Mitarbeiterinnen N. Fernández und D. Wild von der Restaurierungsabteilung der Römerstadt Augusta Raurica.

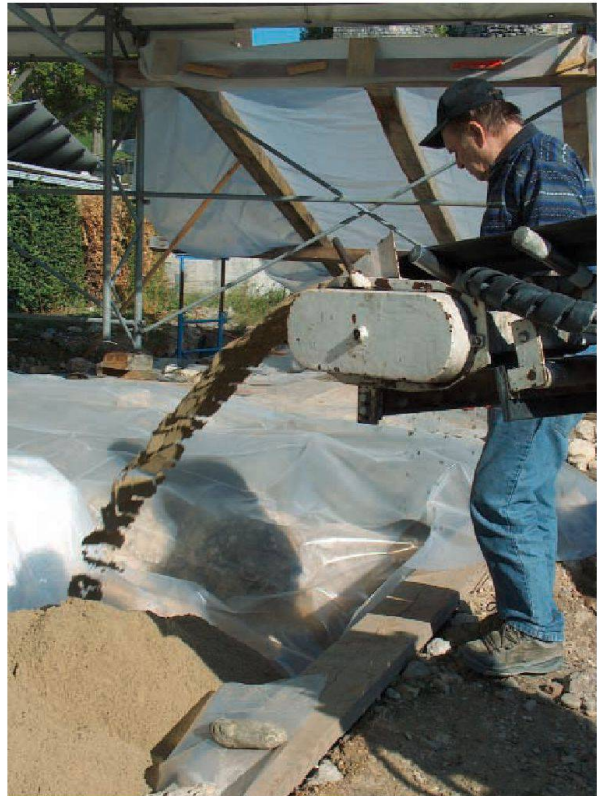
Abb. 51: Augst, Theatersanierung (Grabung 2005.055). Ziegelmosaikboden im nordwestlichen Theater-Vorgelände. Aufbau der provisorischen Wintersicherung, Einbringen der Sandschicht als oberflächlicher Schutz gegen Niederschlagswasser und Wind; zum Einsatz kommt ein Lastwagen mit Förderband der Fa. E. Frey AG, Kaiseraugst.

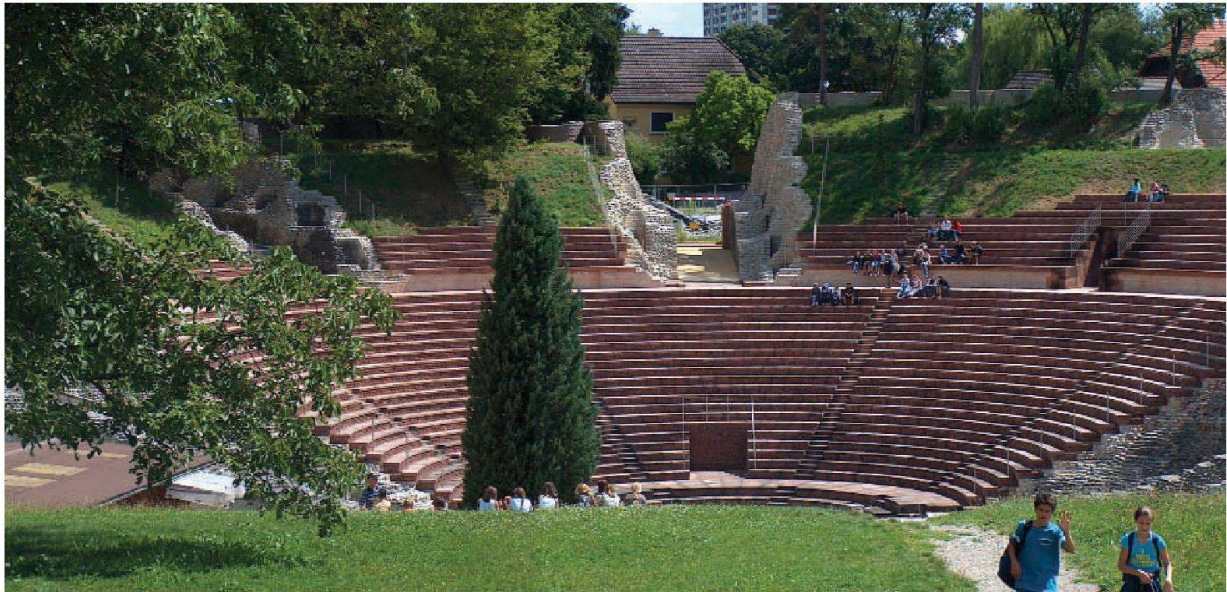
Abb. 52: Augst, Theatersanierung (Grabung 2005.055). Am 5. Juli nehmen erste Besucher die fertiggestellte Zone mit Sitzstufenrekonstruktion und Bodenbelag im Mittelvomitorium in Besitz; Übersicht von Westen.
