# Das römische Theater von Augst: Sanierungs- und Forschungsarbeiten 2006

Ines Horisberger-Matter

Im Hinblick auf den für Januar 2007 festgelegten Übergabetermin des Theaters vom Hochbauamt des Kantons Basel-Landschaft in die Kompetenz von Augusta Raurica lag der Schwerpunkt der im vergangenen Jahr ausgeführten Arbeiten bei der Umgebungsgestaltung. Nebst der Begrünung grosser Partien der gesamten Anlage konnte die Monumentenbeleuchtung realisiert werden, auch wurde die Wegführung entsprechend dem in Zusammenarbeit mit den Konsulenten der Eidgenössischen Kommission für Denkmalpflege erarbeiteten Konzept angelegt.

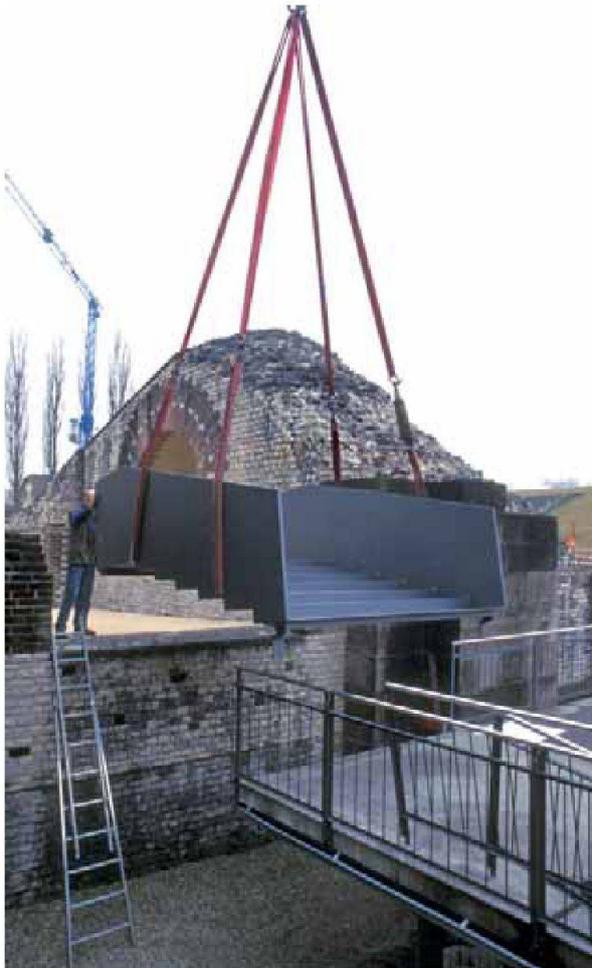
Abb. 3: Augst, Theatersanierung (Grabung 2006.055). Eine Brückenkonstruktion aus Stahl wird mit dem Pneukran an ihren Platz zwischen Kioskplattform und Nordaditus gebracht, so dass in Zukunft die Besucherinnen und Besucher entlang der antiken Zugangsachsen in die Orchestra gelangen können.

Der Beginn der Arbeiten wurde durch die ungewöhnlich lang andauernde Frostperiode und den extrem starken Schneefall vom März 2006 verzögert. Einzig eine im Auftrag des Architekturbüros W. Hartmann, Basel<sup>1</sup>, durch die Firma Preiswerk und Esser<sup>2</sup> hergestellte *Brückenkonstruktion* aus Stahl wurde noch im Februar 2006 und vor dem Ausbau des grossen Mergelplatzes im nordwestlichen Vorfeld des Theaters<sup>3</sup> mittels eines grossen Pneukrans an ihren Platz zwischen Kioskplattform und Nordaditus versetzt (Abb. 3). Über eine neue Betontreppe, die vom Platz des ehemaligen Skulpturengartens von Nordwesten her zur Kioskplattform herabführt, werden die Besucherinnen und Besucher nun über die Stahlbrücke zum Nordaditus geführt. Die genaue Form der Brückenkonstruktion wurde mit den Konsulenten der Eidgenössischen Kommission für Denkmalpflege auf der Basis eines Holzmodells im Massstab 1:1 diskutiert und vor Ort detailliert festgelegt. Durch eine geringe Verschiebung der Brückenaufgabe ge-

gen Süden konnte zudem eine wesentliche Entlastung der nördlichen Mauerschale der Aditusmauer MR 7 erreicht werden. Weiche Neoprenunterlagen verhindern punktuelle Druckstellen und sorgen für eine möglichst ganzflächige Verteilung der Last. Da der Brückenkörper nur an der Kioskplattform verankert wurde, konnte eine Verletzung der über dem antiken Mauerkörper aufgetragenen und mit der ruinenhaft erscheinenden modernen «Verschleisschicht» überdeckten wasserdichten Schutzschicht<sup>4</sup> vermieden werden.

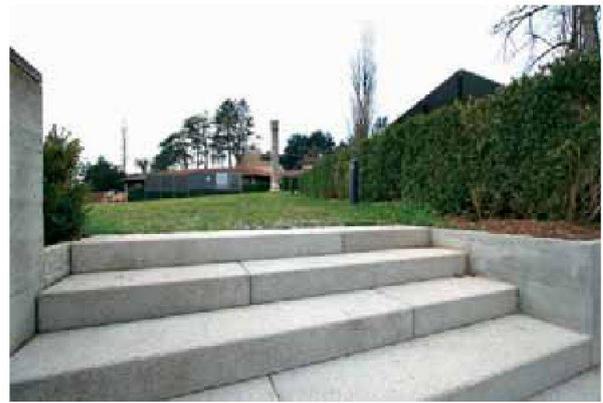
Abb. 4: Augst, Theatersanierung (Grabung 2006.055). Der neu gestaltete Versammlungsplatz im nordwestlichen Theater-Vorfeld.

Im Hinblick auf die geplante Besucherführung entlang der antiken Zugangswege zum Nordaditus wie auch zur Schaffung eines «Versammlungsplatzes» mit Informationstafeln beschloss das Vermittlungskomitee von Augusta Raurica eine Umgestaltung des nordwestlichen Theater-Vorfelds. Die bislang ausgestellten Kunststeinkopien von römischen Skulpturen und die begrünte Pergola mussten einem grossen offenen Platz weichen, der an drei Seiten von einer niedrigen Buchsbaumhecke begrenzt wird. Um Schäden durch das Wurzelwerk der Büsche an den antiken Strukturen zu vermeiden, wurden die Buchspflanzen neu in grosse Betontröge eingepflanzt. Die Betonwannen dienen gleichzeitig als Verankerung für die Befestigung der Informationstafeln am Südrand des Platzes (Abb. 4).

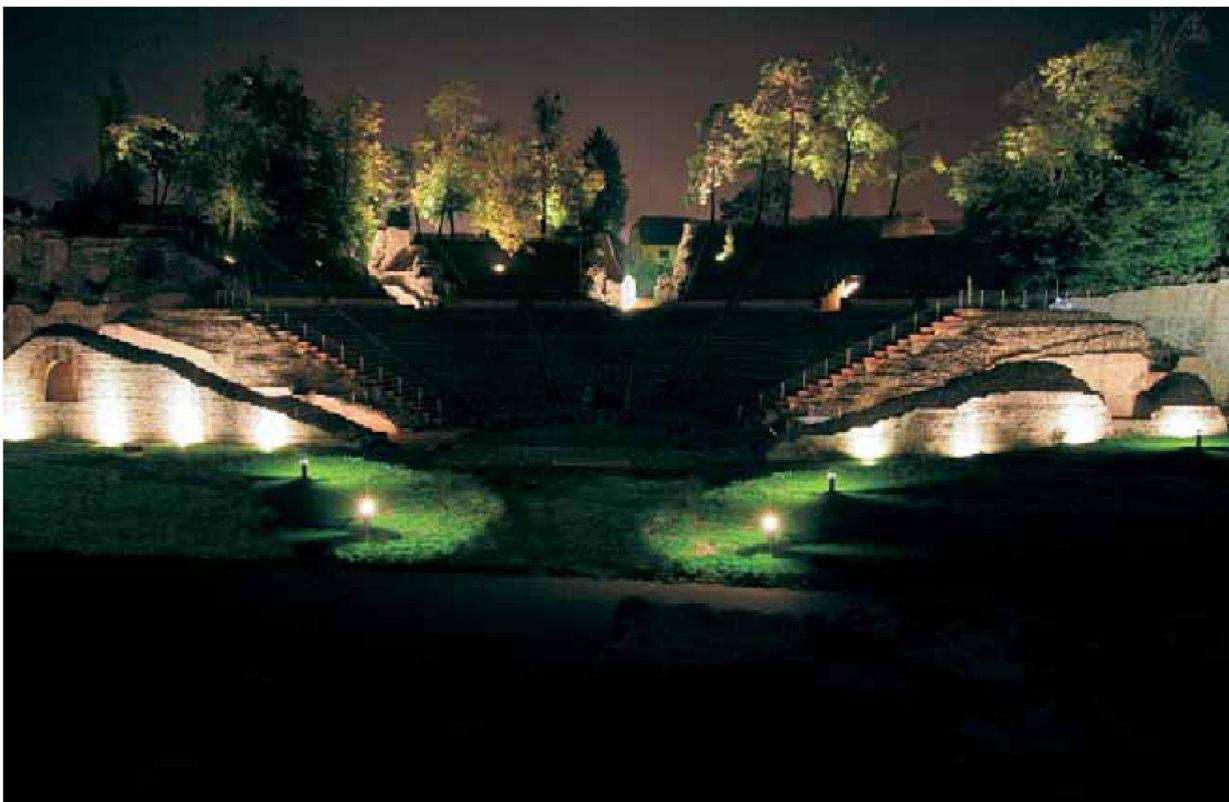
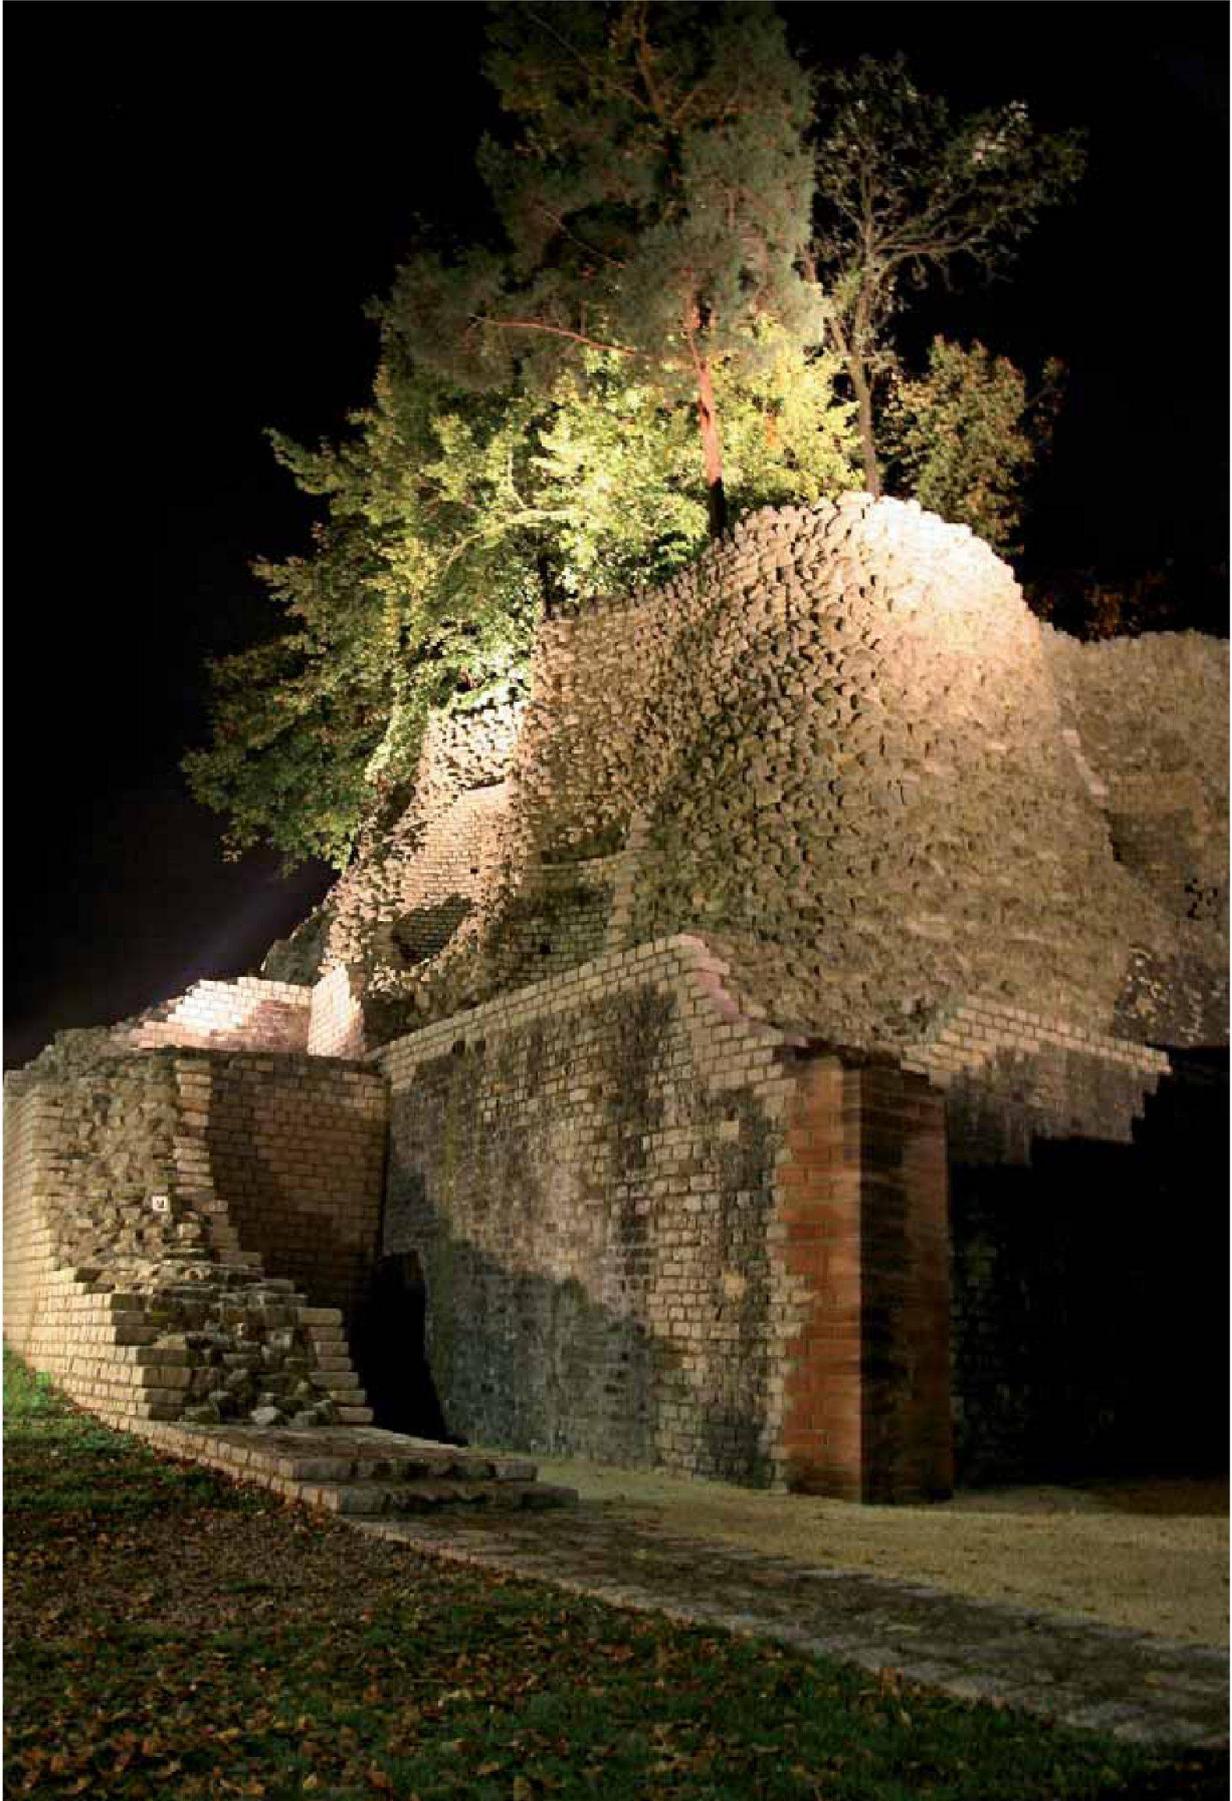
Abb. 5: Augst, Theatersanierung (Grabung 2006.055). Monumentenbeleuchtung. Blick von der Peripherie durch das so genannte Südost-Vomitorium.

Abb. 6: Augst, Theatersanierung (Grabung 2006.055). Monumentenbeleuchtung. Vom Schönbühltempel aus gesehen bietet das beleuchtete Theater einen imposanten Anblick.

Abb. 7: Augst, Theatersanierung (Grabung 2006.055). Monumentenbeleuchtung, Eingang zum Mittelvomitorium. Von unsichtbaren Scheinwerfern angestrahlt, recken sich Mauerwerk und Baumbestand effektiv zum Himmel.

Die in total 14 Schaltkreisen zusammengefasste Beleuchtung ist sowohl vom Elektro-Hauptverteilkasten in der Betonstützmauer der Südhalle als auch über einen mobilen Steuerschaltkoffer steuerbar. Der Koffer lässt sich im Elektrokasten im Sitzstufenbereich Rang 1 (Altarnische) oder im Kasten in der Nordseite der Nordflanke des Mittelvomitatoriums (Keil 2, Rang 3) anschliessen. Gemäss einem Beschluss der Baukommission ist die Beleuchtung des Monumentes ausschliesslich für Aufführungen reserviert. Einzig die Pollerleuchten entlang der Peripherie werden, in Absprache mit den Anwohnerinnen und Anwohnern der benachbarten Liegenschaften, täglich bis nach Mitternacht und erneut am Morgen ab ca. 5.00 Uhr den um das Theater führenden Weg beleuchten. Gesteuert werden diese Wegleuchten über Impulse der Strassenbeleuchtung (Abb. 5–7).

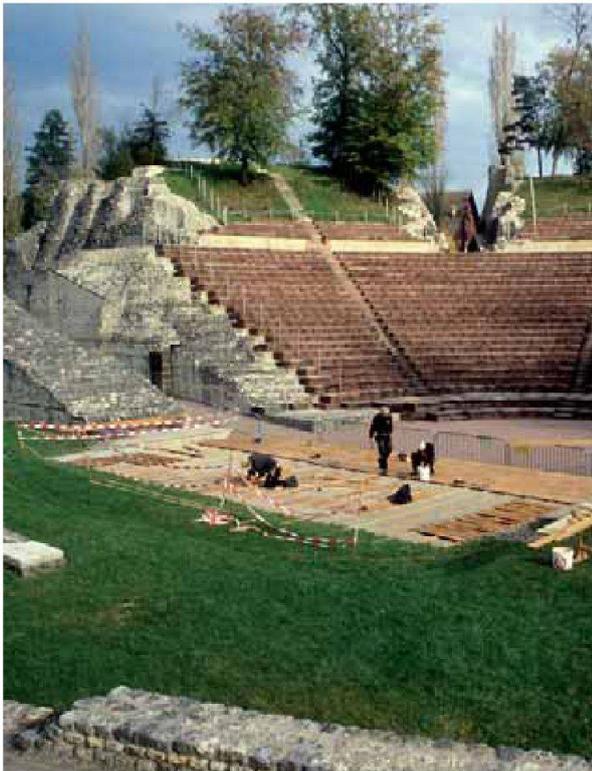
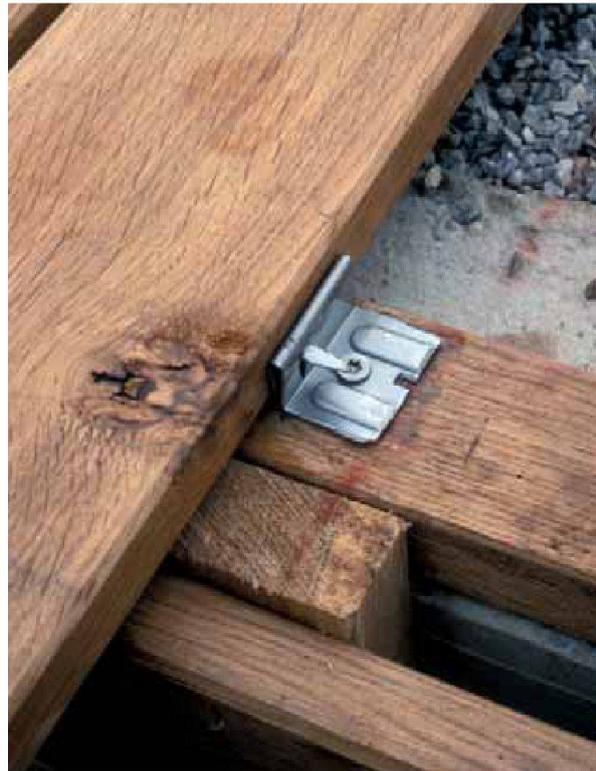
Abb. 8: Augst, Theatersanierung (Grabung 2006.055). Einbau des Bühnenbodens aus Eichenbrettern durch Mitarbeiter der Holzbaufirma K. Graf, Mairsprach.

Abb. 9: Augst, Theatersanierung (Grabung 2006.055). Einbau des Bühnenbodens aus Eichenbrettern: Die Domen des Montagesystems «Igel» werden seitlich in das nachfolgende Bodenbrett gedrückt, dadurch dringt weniger Regenwasser in die Hölzer ein und die Lebensdauer des Bodens wird verlängert.

Da aus archäologischer Sicht keine genauen Angaben zu Grösse und Ausgestaltung der antiken Bühne gemacht werden können, wurde die Dimension des Bühnenbodens ausnahmsweise nicht durch archäologische Fakten, sondern in Hinblick auf eine zukünftige Nutzung festgelegt. An der 30. Sitzung mit den Vertretern der Eidgenössischen Kommission für Denkmalpflege wurde am 18.08.2004 mit dem Beschluss zum Einbau eines Bühnenbodens aus Eichenbrettern auch bewusst ein Material gewählt, das sich von den übrigen in baulichem Kontext stehenden Baumaterialien deutlich abhebt. Zudem erforderte das Verlegen des ausgewählten Bretterrostes auf einer verdichteten Sandplanie keine zusätzlichen Bodeneingriffe. Dank dem Montagesystem «Igel»<sup>6</sup>, dessen Einsatz uns durch die mit dem

Einbau des Bühnenbodens beauftragte Holzbaufirma K. Graf, Maisprach<sup>7</sup>, empfohlen wurde, mussten auf der Oberfläche der Bühne kaum Schrauben verwendet werden. Es entstand so einerseits eine optisch sehr ruhig erscheinende Bodenfläche, andererseits sorgt das Montagesystem auch für eine verbesserte Haltbarkeit der Eichenbretter. Weil die Dornen der Befestigung seitlich in die Bretter hineingedrückt werden, dringt weniger Regenwasser in die Hölzer ein und die Lebensdauer des Bodenbelags wird deutlich verlängert (Abb. 8; 9).

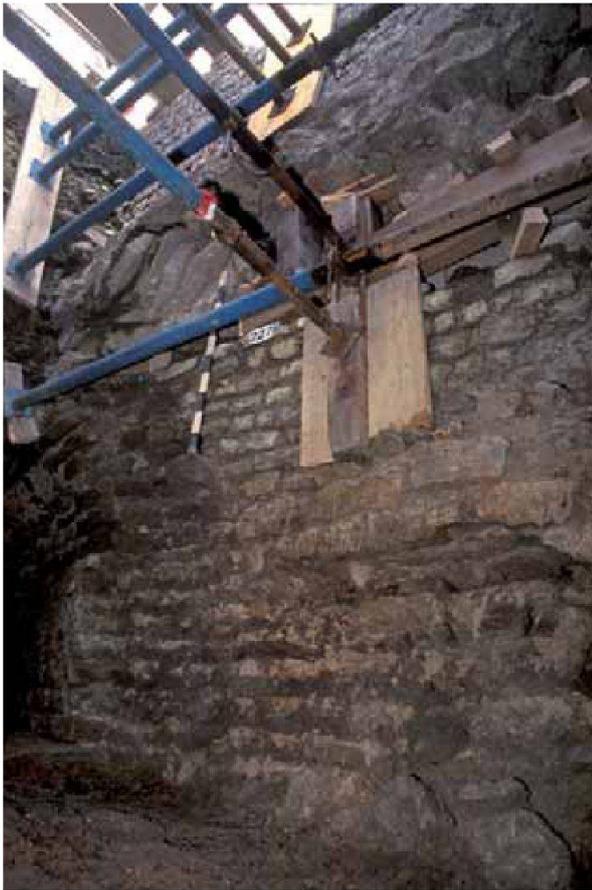
Abb. 12: Augst, Theatersanierung (Grabung 2006.055). Sondierung Feld 250/251; eine komplizierte Sprössung ermöglicht das detaillierte Studium der komplexen mehrphasigen Mauerbefunde.

Vor dem Verfüllen einer tiefen, gleich nördlich des Ziegelmosaiks gelegenen Sondierung zur Bauphasenabklärung, die uns durch ihre unsichere Statik immer wieder zu Klet-

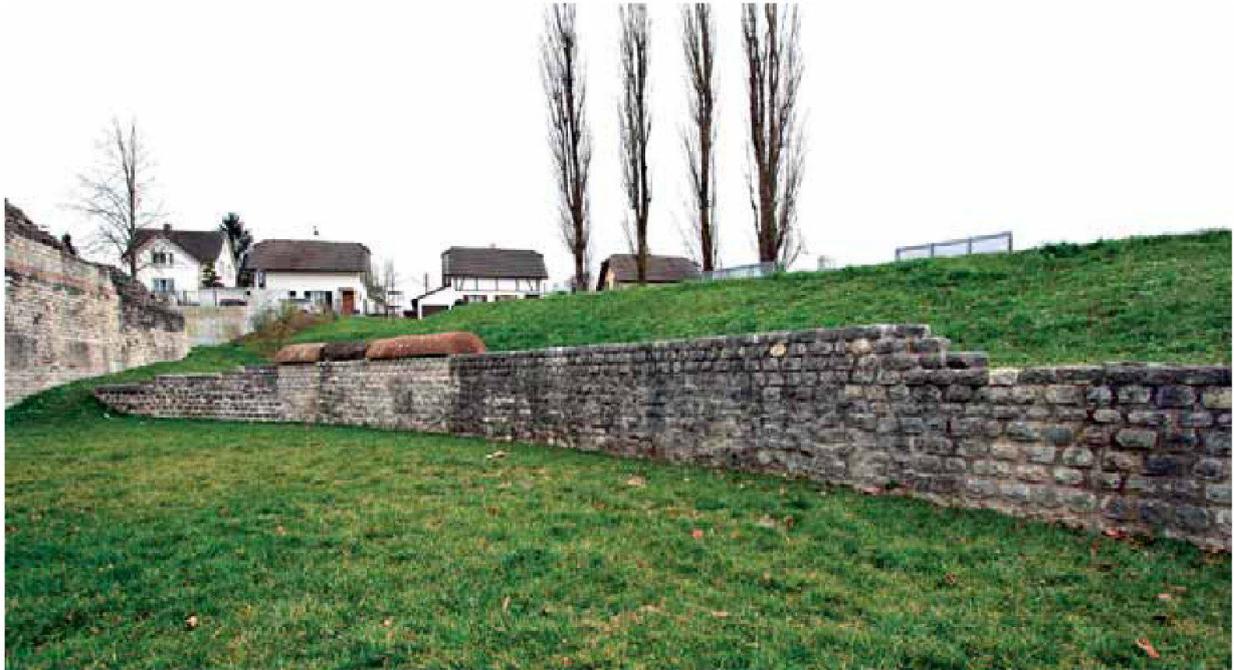
Abb. 14: Augst, Theatersanierung (Grabung 2006.055). Südwestliche Podiumsmauer des Amphitheaters, Übersicht über die fertig sanierte Mauerpartie.

Die Sanierung von antiken Mauerpartien in Entlastungsbögen und Mauerkammern der Peripherie von Keil 1 und 2 wurde in gewohnter Art durch den Ersatz der allzu harten Betonfugen der Altsanierungen mit dem bewährten Restauriermörtel der Theaterbauhütte<sup>18</sup> und durch ein Verkleben<sup>19</sup> des geschädigten Steinmaterials weitergeführt. Dem gegenüber stellte die Feinsanierung der inneren Mauer-schale der westlichen Podiumsmauer des Amphitheaters eine neue Herausforderung dar. Die noch an vielen Stellen erhaltenen Grundputzflächen aus mit Ziegelschrot versetztem Kalkmörtel hatten sich vielerorts vom Mauerwerk abgelöst. In die dadurch hinter dem Grundputz entstan-

denen Hohlräume wurde eine fein geschlämte Kalkemulsion<sup>20</sup> eingebracht und die antiken Verputzkanten wurden anschliessend mit Restauriermörtel angebördelt. Das optische Erscheinungsbild der Podiumsmauer wird durch diese Sicherungsmassnahmen kaum beeinflusst. Die Feinsanierung dieser wichtigen Mauerpartie ist damit abgeschlossen (Abb. 14).

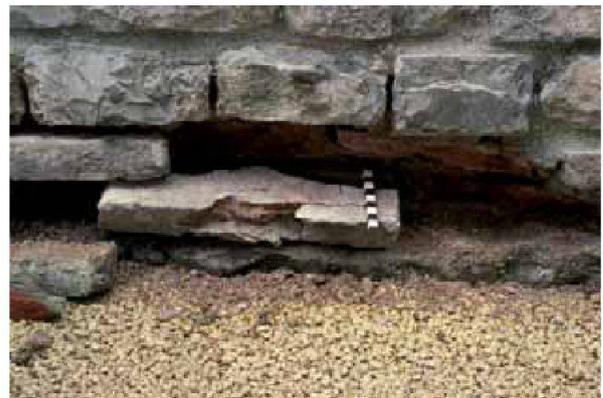
Abb. 15: Augst, Theatersanierung (Grabung 2006.055). Südwanne des Südost-Vomitoriums; die zusammengeklebte Ziegelplatte wird an ihrem ursprünglichen Ort wieder in den Mauerbefund eingefügt.

Ebenfalls beendet werden konnte die Sanierung des Südost-Vomitoriums. Währenddem sich das Steinmaterial der mit Kalksteinhandquäderchen aufgeführten Mauerpartien der südlichen Vomitoriumswange noch in relativ gutem Zustand befand, hatten hier vor allem die im Mauerwerk eingelegten antiken Ziegelbänder stark unter der allzu harten Zementverfugung aus den 1940er Jahren gelitten. Bis in eine Tiefe von ca. 15 cm, gemessen ab der Mauerschale, zeigten die Ziegelplatten deutliche Frostspaltungen. In langwieriger Kleinarbeit gelang es dem bewährten Team der Theaterbauhütte, die originalen Ziegel wieder zusammenzukleben, so dass nur in wenigen Fällen ein Ersatz des Frontstückes durch eine vorgeblendete Ziegelscheibe<sup>21</sup> unumgänglich wurde (Abb. 15).
