# Ausgrabungen in Kaiseraugst im Jahre 2008

Urs Müller

### 2008.001 Kaiseraugst – Weiher Buebechilchweg

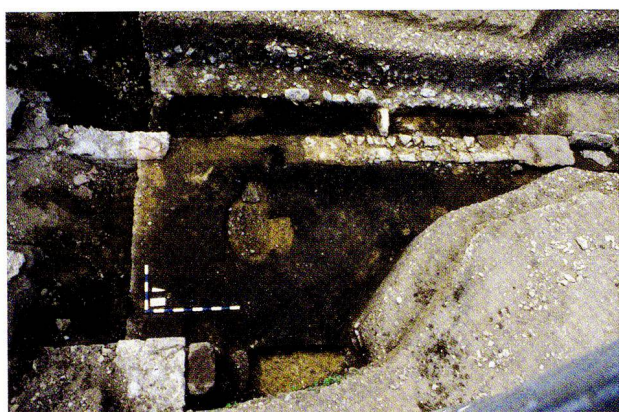
Abb. 5: Kaiseraugst AG, Weiher Buebechilchweg (Grabung 2008.001). Blick von Osten auf die abgetreppte Portikusmauer MR 5/MR 10, den Brandhorizont in der Portikus und die Gebäudeecke MR 3/MR 7.

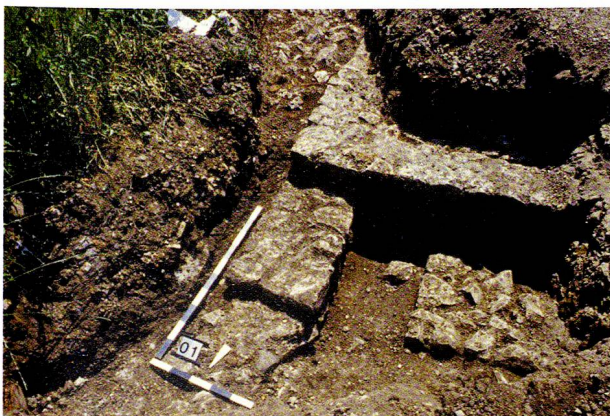
Abb. 7: Kaiseraugst AG, Im Buebechilch, Baubegleitung Leitungsgräben (Grabung 2008.010). Blick von Nordwesten auf MR 4 und Winkel MR 6/MR 5 über dem älteren Winkel MR 1/MR 2.

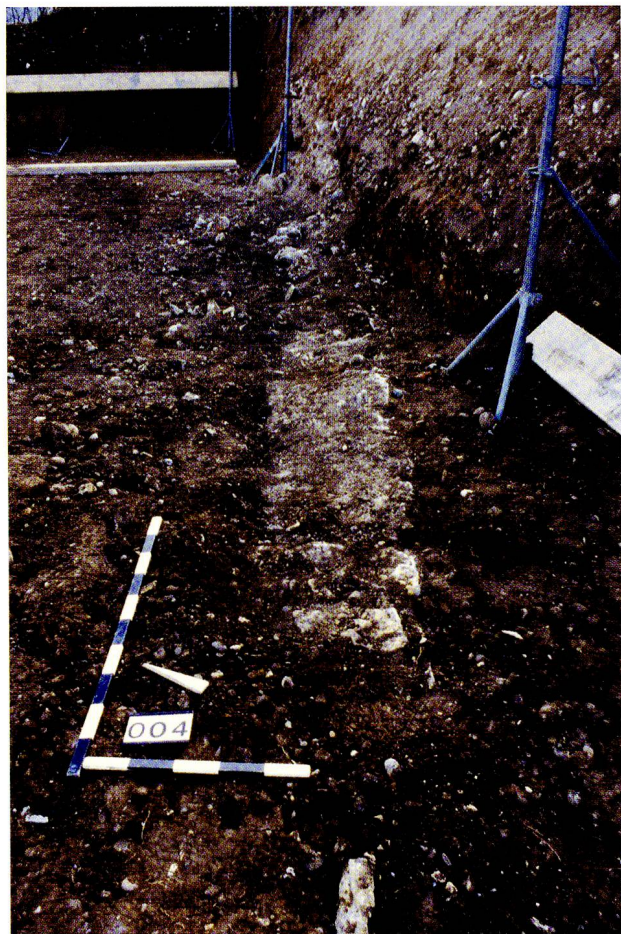
Abb. 8: Kaiseraugst AG, Im Buebechilch, Baubegleitung Leitungsgräben (Grabung 2008.014). Blick von Südwesten auf MR 5, überdeckt von neuzeitlichen Planieschichten.

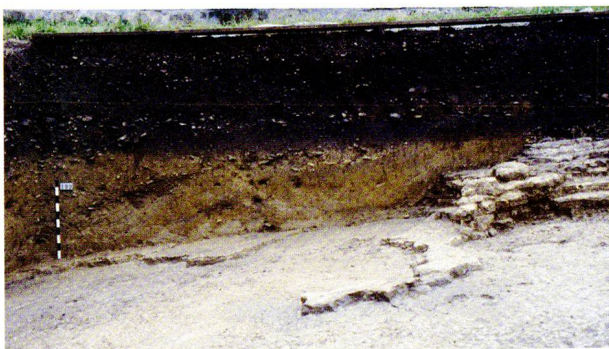
Abb. 15: Kaiseraugst AG, DH Implen, Mühlegasse (Grabung 2008.003). Blick von Norden auf die Steinbruchkante (rechts) und die Lehmauffüllungen im Profil. Die dunklen Schichten darüber sind spätrömische Planien.

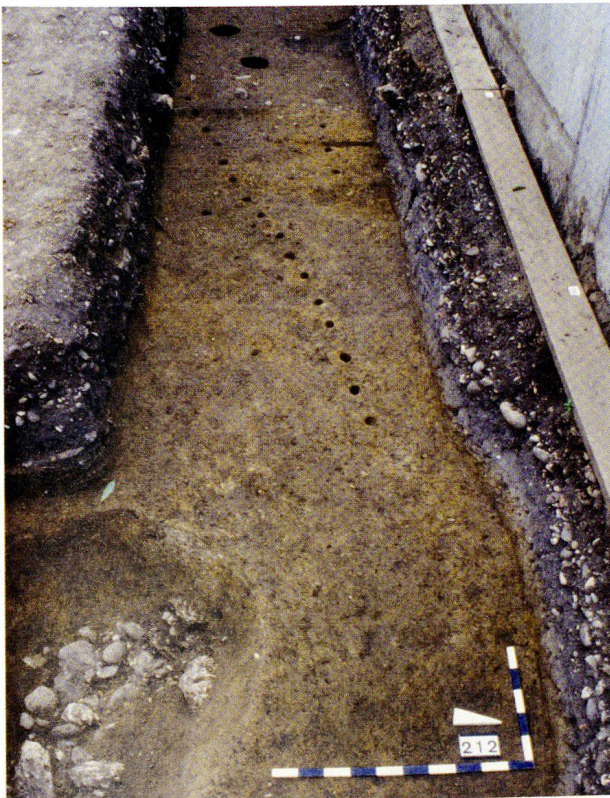
Abb. 18: Kaiseraugst AG, DH Implenia, Mühlegasse (Grabung 2008.003). Blick von Osten auf die nördliche Staketenreihe.

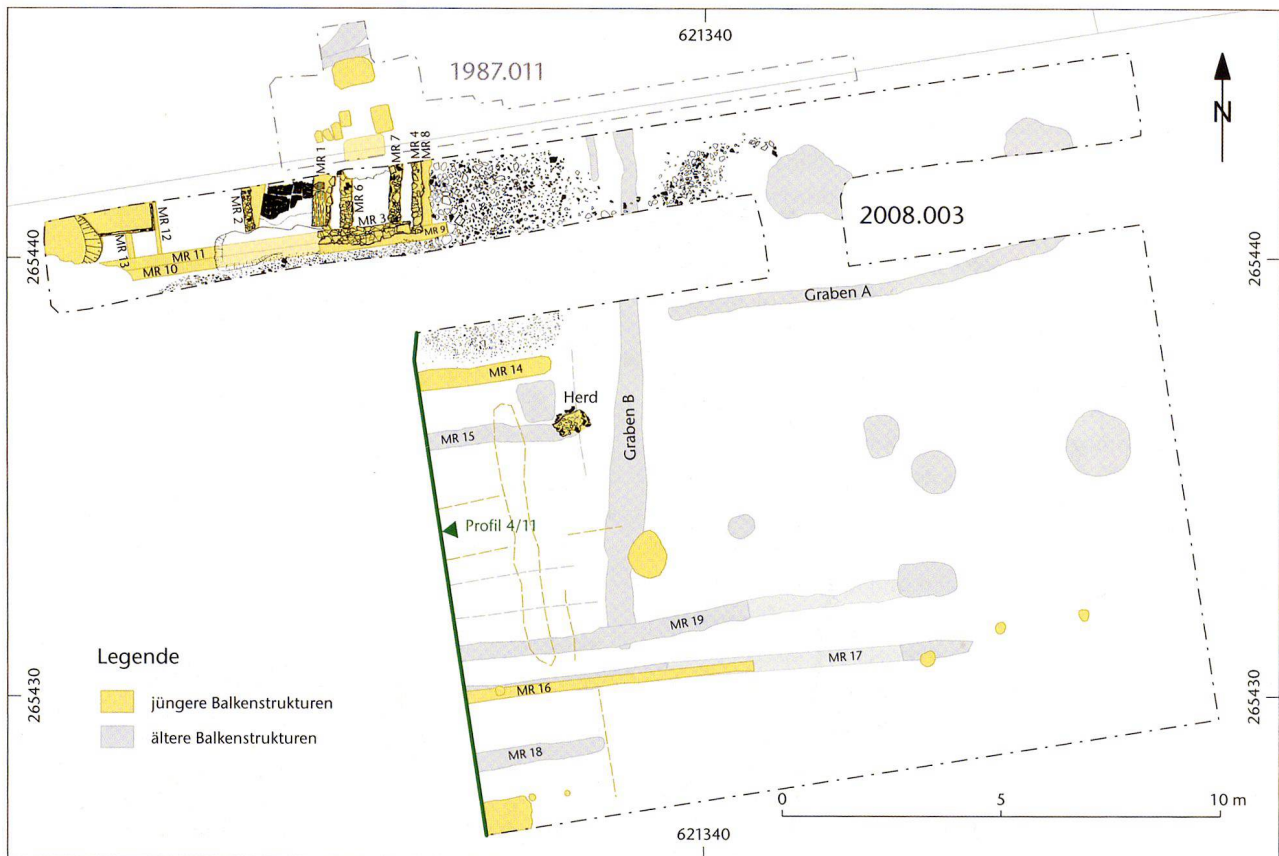
Abb. 19: Kaiseraugst AG, DH Implenia, Mühlegrasse (Grabung 2008.003). Übersicht über beide Phasen der Balkenstrukturen. M. 1:175.

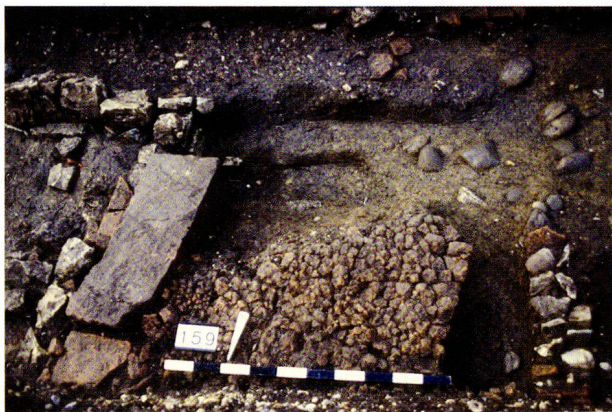
Abb. 22: Kaiseraugst AG, DH Implenia, Mühlegasse (Grabung 2008.003). Blick von Norden auf die Feuerstelle. Links MR 1, in der Mitte die hitzebeschädigten Ziegelplatten der Brandplatte (nach Abbau des Lehmaustrichs), rechts die teils geraubte MR 2.

gefasst (Abb. 22): Ein massiver roter Sandsteinblock mit einer Hintermauerung aus geschichteten Leistenziegelfragmenten und Kalksteinen bildet deren östliche Begrenzungsmauer MR 1. MR 2 im Westen weist analog eine ähnliche Hintermauerung auf. Das gegen die Feuerstelle liegende Sandsteinfundament war jedoch ausgeraubt. Die Brenn-

ebene besteht aus Ziegelplatten mit einem Lehmausstrich. Eine südliche Begrenzung dieses Befundes war nicht mehr vorhanden.

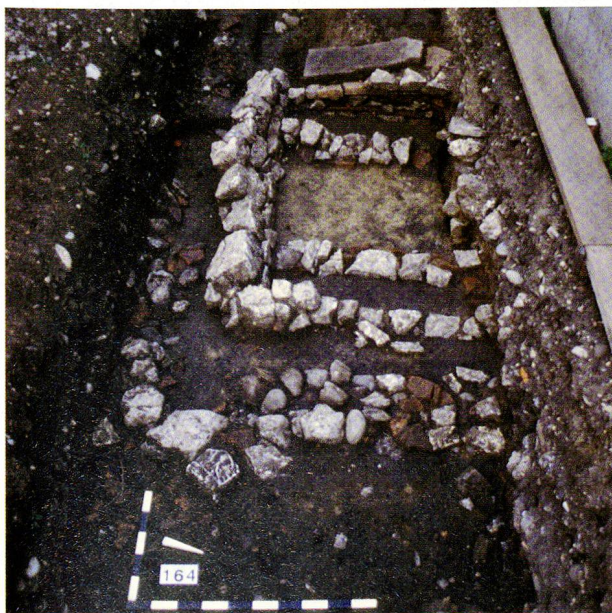
Abb. 23: Kaiseraugst AG, DH Implenia, Mühlegasse (Grabung 2008.003). Blick von Osten auf die östlich von MR 1 liegenden Fundamente. MR 3, links im Bild, kippt nach Süden.

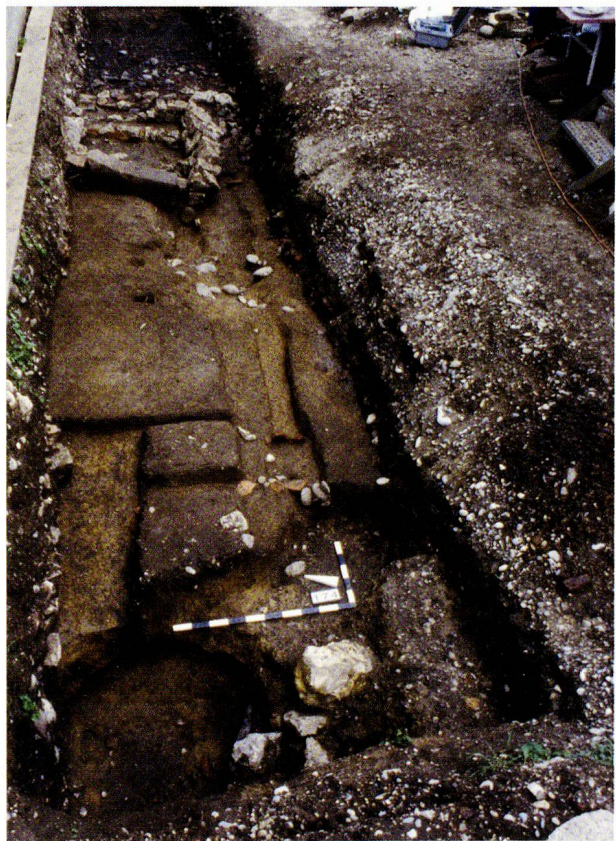
Abb. 24: Kaiseraugst AG, DH Implenia, Mühlegasse (Grabung 2008.003). Blick von Westen auf die Balkengräben MR 10-MR 13 und die dazugehörigen Gruben.

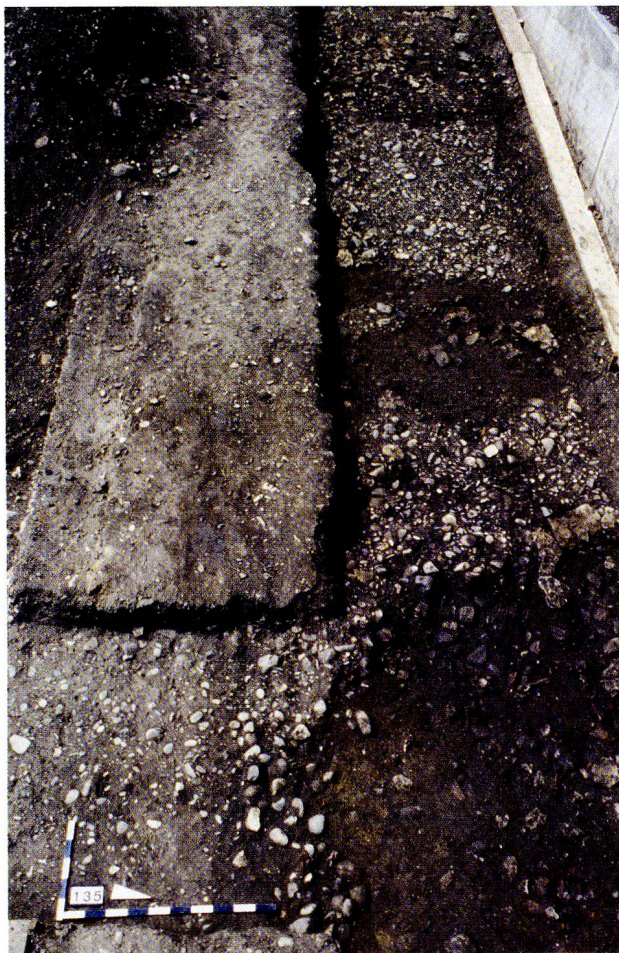
Abb. 25: Kaiseraugst AG, DH Implenia, Mühlegasse (Grabung 2008.003). Blick von Osten auf die jüngste Schotterung in der Werkleitungsfläche.
