**Zeitschrift:** Jahresberichte aus Augst und Kaiseraugst  
**Herausgeber:** Augusta Raurica  
**Band:** 31 (2010)

**Artikel:** Ausgrabungen in Augst im Jahre 2009  
**Autor:** Rychener, Jürg / Sütterlin, Hans  
**DOI:** <https://doi.org/10.5169/seals-395726>

# Ausgrabungen in Augst im Jahre 2009

Jürg Rychener und Hans Sütterlin

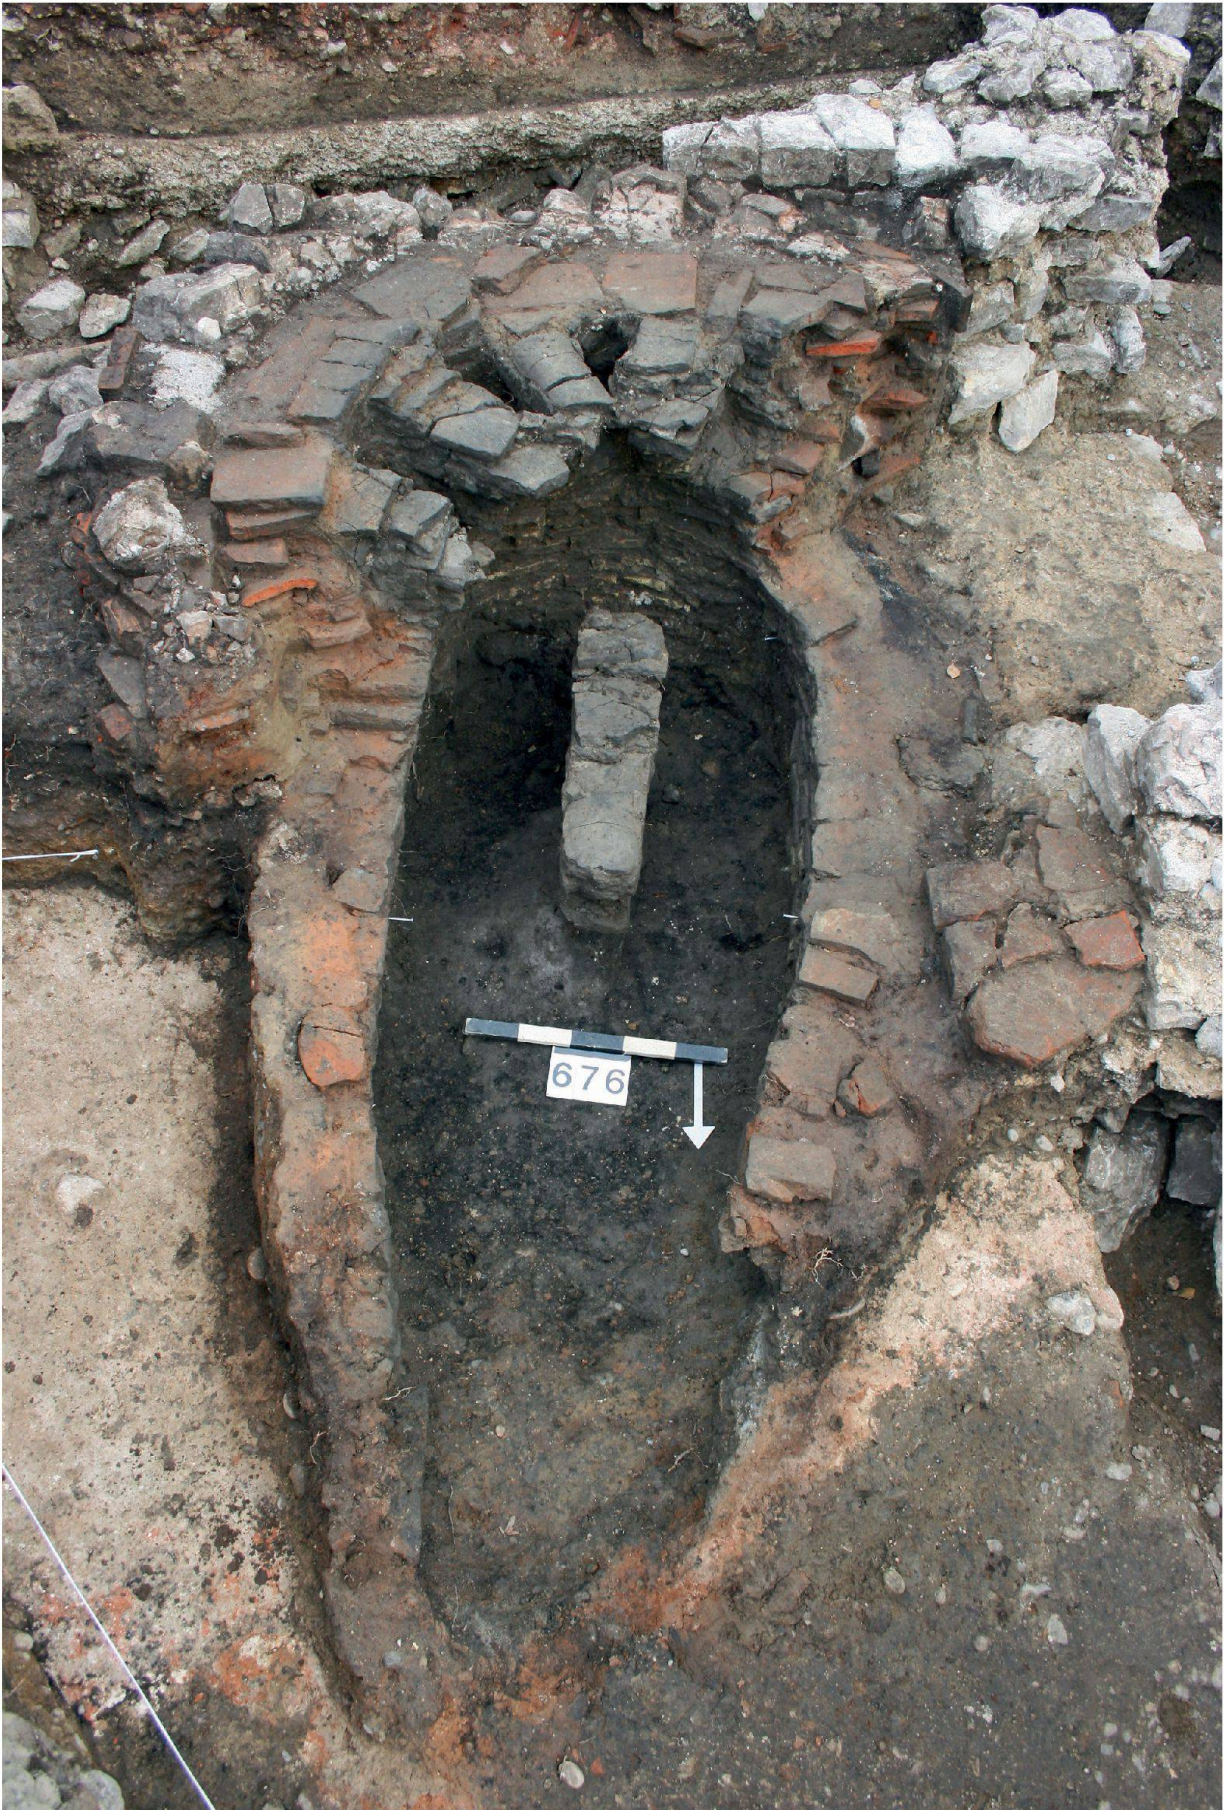
Abb. 6: Augst BL, Werkhof E. Frey AG (Grabung 2009.051). Aufsicht auf den freigelegten Töpferofen. Der Leitungsgraben verläuft diagonal von unten links nach oben rechts. Gut zu erkennen: der sternförmige Unterbau für die Lochtenne.

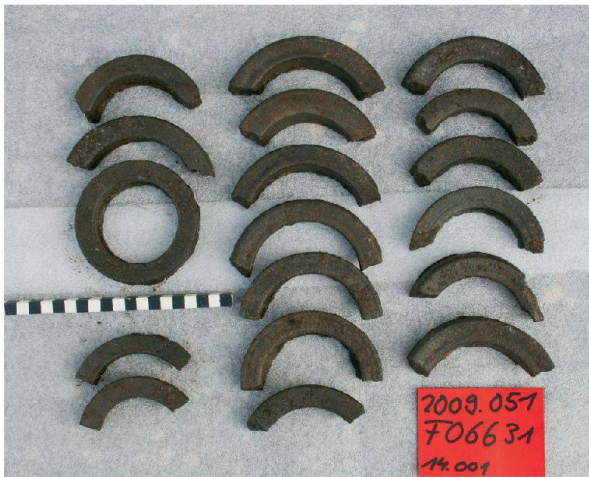
Abb. 10: Augst BL, Werkhof E. Frey AG (Grabung 2009.051). Auswahl der ringförmigen Brennhilfen aus Ton. M. 1:6.

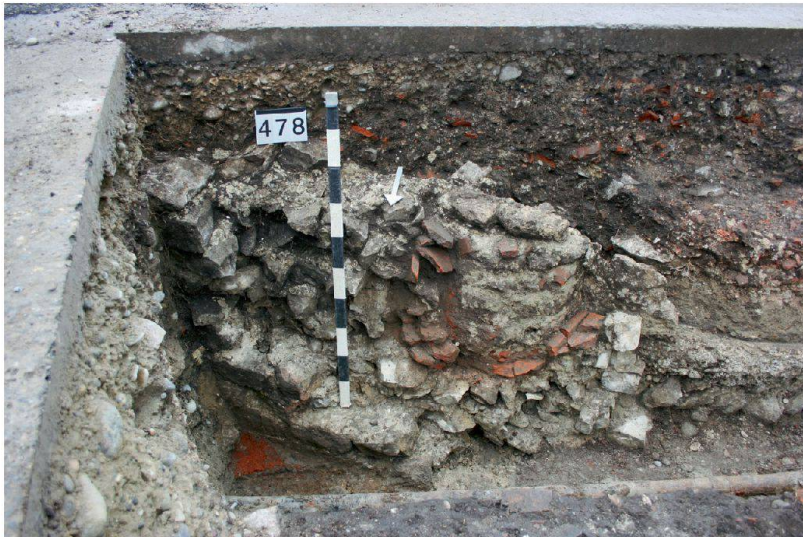
◀ Abb. 11: Augst BL, Werkhof E. Frey AG (Grabung 2009.051). Blick von Norden an die durch den Wasserleitungsgraben durchschnittene Mauer 6 und den Mörtelboden (rechts). Die zugemauerte Herdstelle ist am Kranz aus Ziegeln und am sekundär eingebauten Mauerwerk zu erkennen.

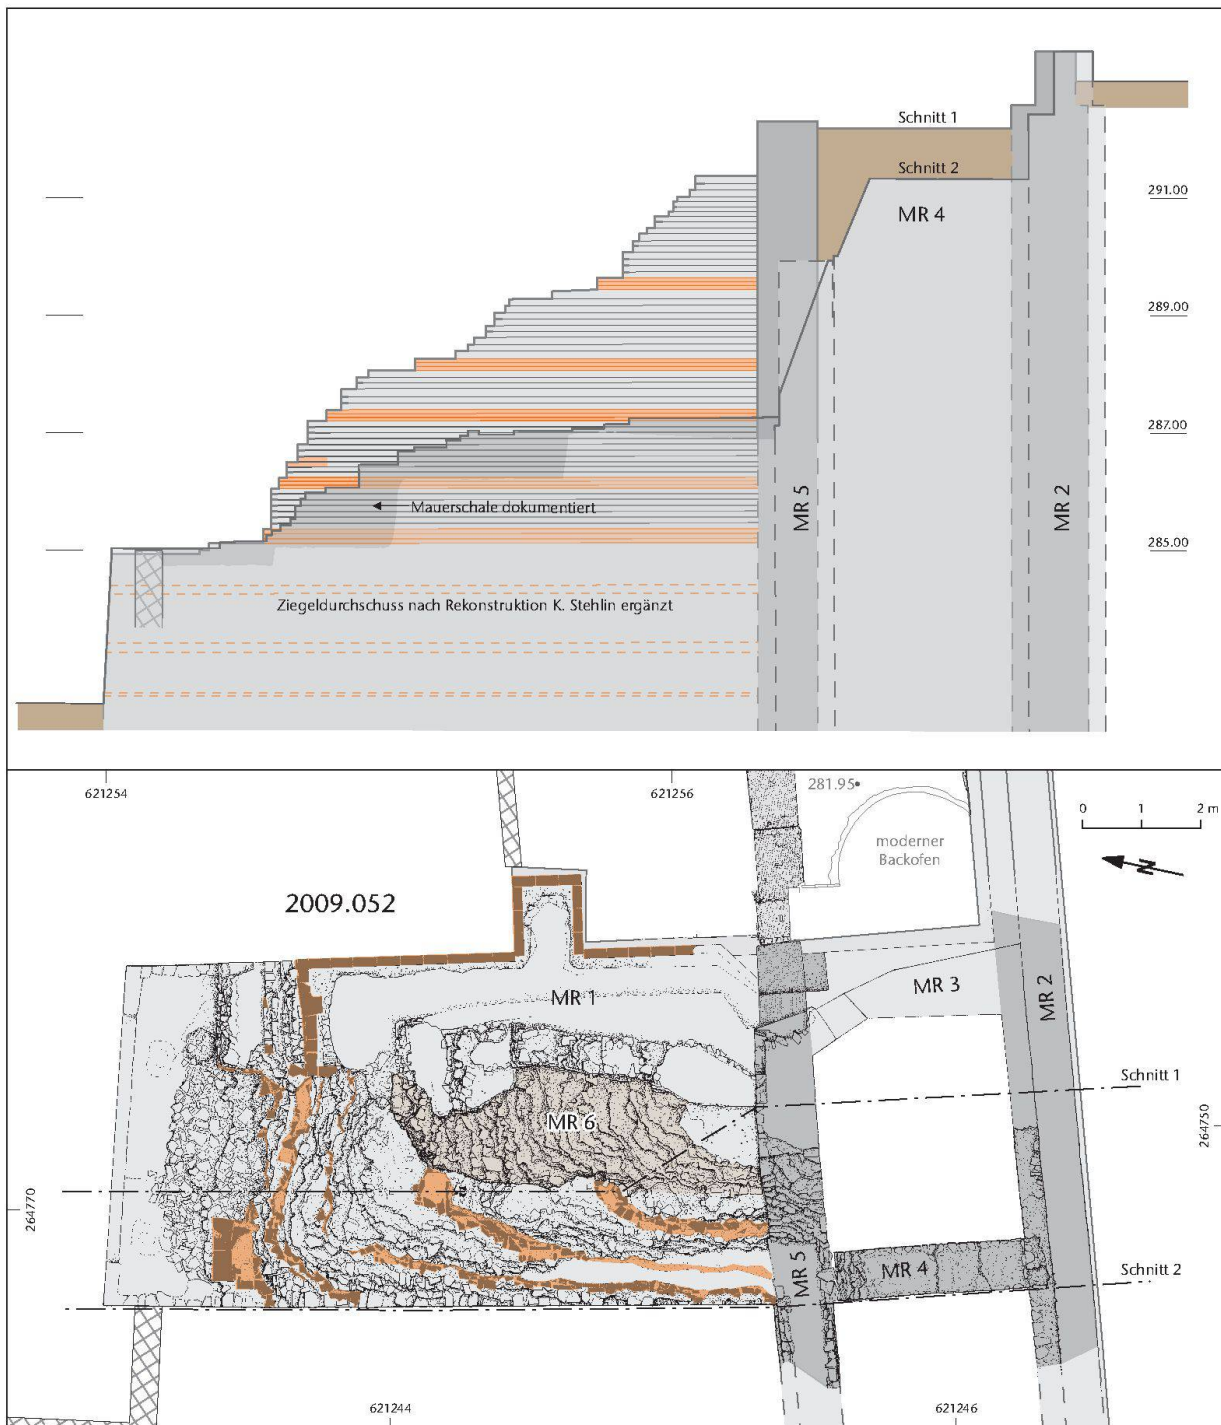
Abb. 15: Augst BL, Stützpfeiler Schönbühl (Grabung 2009.052). Aufsicht und Schnittebenen durch den Stützpfeiler. Die Ziegeldurchschüsse im Mauerwerk sind dunkelrot/orange hervorgehoben. M. 1:125.

ler (Abb. 13; 67)<sup>8</sup>. Der wuchtige Stützpfiler hatte vor der Restaurierung noch eine Höhe von rund 9 m aufgewiesen (Abb. 14). Sein Grundriss ist leicht unregelmässig: So ist seine Westseite mit 11,5 m rund 0,7 m länger als die Ostseite. Auch ist er nicht rechtwinklig zum Stützmauersystem der Tempelanlage angelegt, sondern mit 95 Grad leicht nach Osten abgewinkelt. An seiner Ostseite findet sich ein kleinerer, rund 1,2 m × 1,1 m messender Stützpfiler, dessen Funktion unbekannt ist (Abb. 15).

Die als Querrippe zwischen den beiden Stützmauern MR 2 und MR 5 eingespannte MR 4 (Abb. 15; 16) wurde, wie bereits erwähnt, bis auf deren Abbruchkronen freigelegt. Sie wies zwei durchgehende Risse quer zum Mauerverlauf auf.

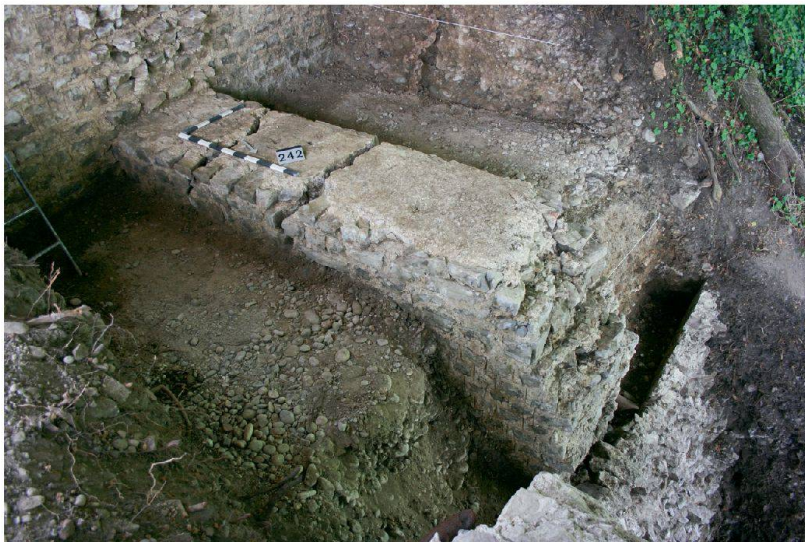
◀ Abb. 16: Augst BL, Stützpfiler Schönbühl (Grabung 2009.052). Blick auf die Abbruchkronen von Mauer 4 von Nordosten mit den beiden Querrissen. Rechts am Bildrand verläuft die Stützmauer MR 5, die nach Norden verkippt ist und sich von Mauer 4 gelöst hat.

Die durch diese Risse abgetrennten Partien waren leicht gegen Norden verkippt. Grund dafür muss die aus dem Lot nach Norden verkippte MR 5 sein, die sich von MR 4 gelöst hat und zu deren Stütze dann der Anbau des älteren Stützpfilers (MR 6) und des jüngeren Stützpfilers (MR 1) notwendig wurde (vgl. unten).

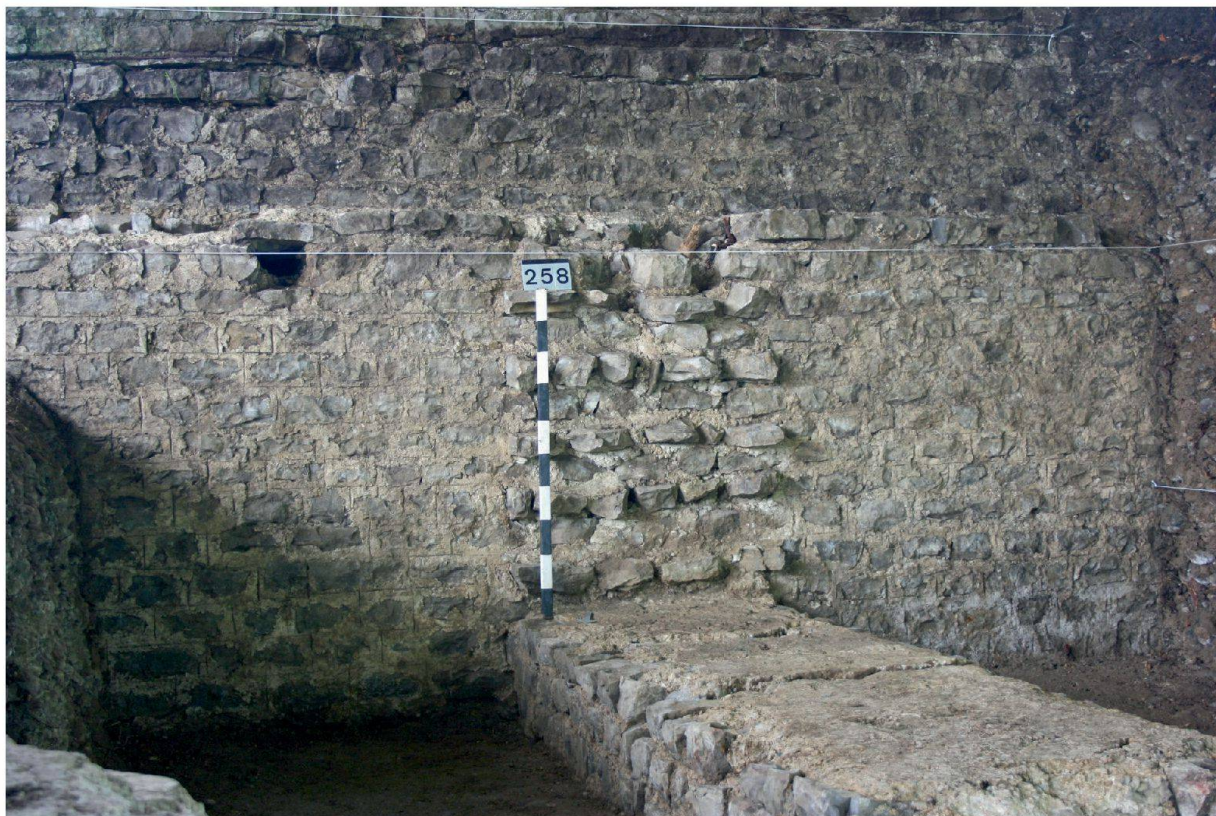
Abb. 17: Augst BL, Stützpfiler Schönbühl (Grabung 2009.052). Ansicht an die stehengebliebenen Verzahnungen in der Stützmauer MR 2. Der Massstab steht auf der abgebrochenen Mauer 4.

Im Bereich der Kontaktzone von der Stützmauer MR 2 mit der mit ihr verzahnten MR 4 konnte ein interessantes bautechnisches Detail festgestellt werden. So waren über der Abbruchkrone von MR 4 alle einbindenden Mauersteine in der nördlichen Mauerschale von MR 2 nicht ausgerissen, sondern erhalten geblieben und standen aus dem Mauerwerk vor (Abb. 17). Eine genauere Untersuchung des Befundes, besonders der Art der Vermörtelung, ergab, dass entweder die aus MR 2 herausragenden Verzahnungen während des Aufmauerns von MR 2 eingesetzt worden sind und erst beim etwas später einsetzenden Aufbau von MR 4 in diese dann eingebunden wurden, oder aber dass der spätere Ansatz von MR 4 nachträglich aus MR 2 ausgebrochen worden war, um eine gut mit ihr verbundene Mauer anzubauen. Für die letzte Möglichkeit spricht der Eindruck, den die Art und Weise der Vermörtelungen rund um die eingesetzten Steine machte. So deuten die zu den eingesetzten Steinen gehörenden Mörtelflecken, die stellenweise den mit Fugenstrich verse-

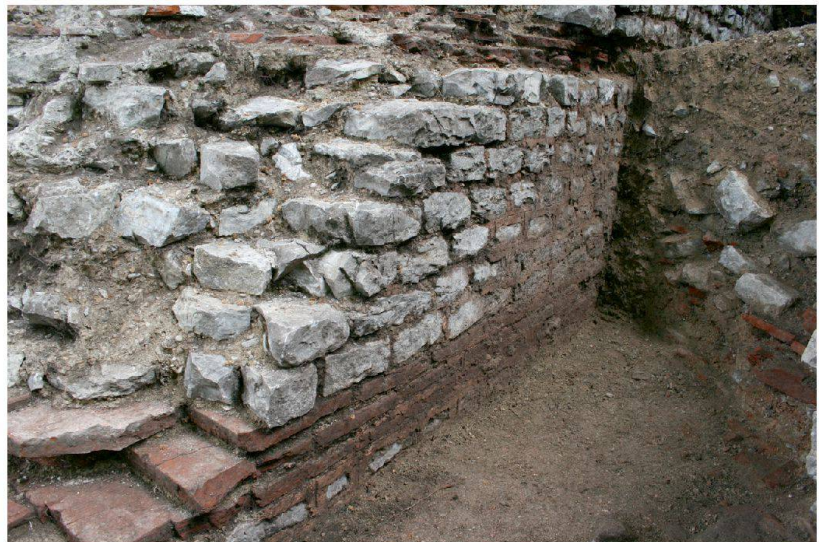
◄ Abb. 21: Augst BL, Stützpfiler Schönbühl (Grabung 2009.052). Blick von Norden auf den freigelegten römischen Mauer Kern des Stützpfilers (rechter Teil). Der linke, östliche Teil des Stützpfilers besteht aus restauriertem Mauerwerk. Ungefähr in der Bildmitte verläuft die vertikale Mauerfuge, die den älteren Teil (MR 6, links davon) vom jüngeren Teil (MR 1, rechts und davor) trennt. Beim gesamten Teil unterhalb des Massstabs handelt es sich um Mauerwerk des jüngeren Stützpfilers MR 1.

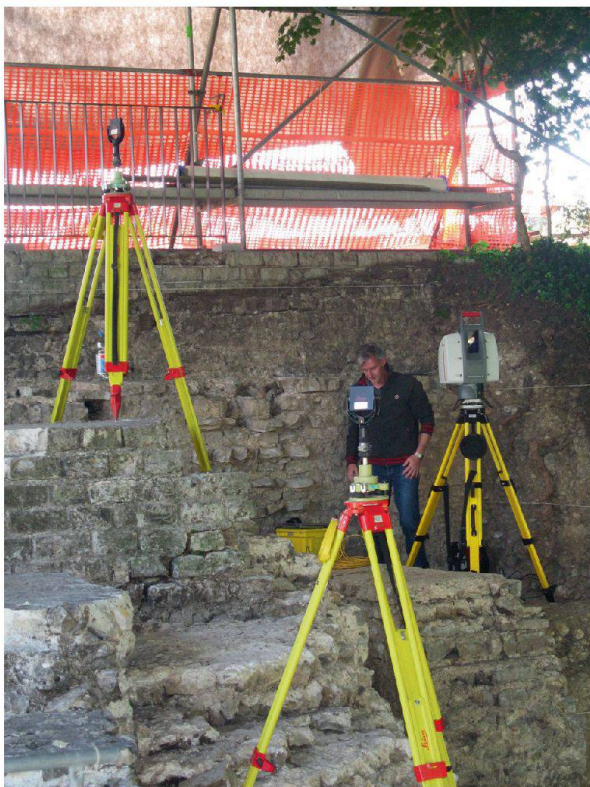
Abb. 24: Augst BL, Stützpfiler Schönbühl (Grabung 2009.052). Testlauf mit einem Laserscanner durch Reto Stibler von der Fachhochschule Nordwestschweiz. Von Norden.

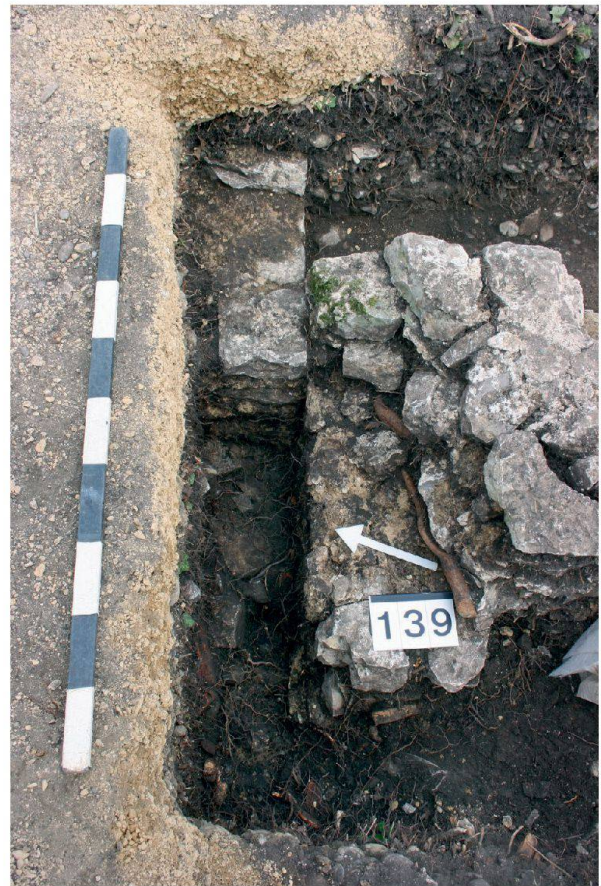
Abb. 29: Augst BL, Umfassungsmauer Schönbühl (Grabung 2009.053). Blick auf die aus Mauer 1 (oben) und Mauer 2 (rechts) gebildete Ecke der Temenosbegrenzung. Auffällig ist, dass beide Mauern einen geraden Abschluss aufweisen.

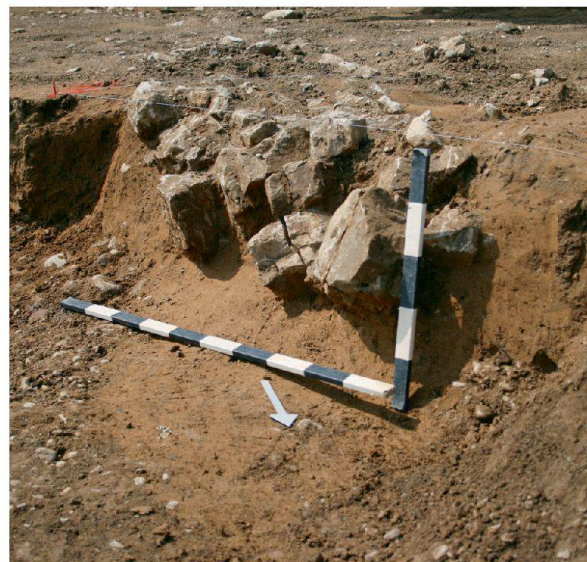
Abb. 40: Augst BL, Pratteln – Industriebau (Grabung 2009.055). Schnitt durch einen mit wahrscheinlich sekundär verwendeten Kalkbruchsteinen verfüllten modernen Drainagegraben. Der Graben läuft gegen den Bildhintergrund auf die in Abb. 38 erwähnte Drainagegrube zu. Von Norden.

Zu erwähnen ist ein modernes Drainagesystem mit Gräben und Gruben<sup>46</sup>. Die Gräben waren mit Kalkbruchsteinen verfüllt (Abb. 40), die Gruben mit Bollensteinen. Die rechteckigen Gruben waren West-Ost orientiert, die Gräben ungefähr Südwest-Nordost. Dass für den ackerbautreibenden Bauern diese Drainagen durchaus zweckmässig waren, wurde uns während der Grabung mehrfach demonstriert: Die periodischen Regenfälle führten zu einer derartigen Verschlammung der Fläche, dass sie kaum noch beghebbar war. Merkwürdig ist das Phänomen, dass die Grabgruppe auf einer Art «Insel» aus ockergelbem, recht feinem Lehm liegt. Deren westliche Begrenzung ist nicht bekannt, weil dort längst eine Überbauung existiert (Abb. 35). Auf der Nordseite wird das Areal durch den breiten Graben der Kanalisation begrenzt, kann sich aber gegen die moderne Rheinstrasse durchaus noch fortsetzen, gegen Osten und gegen Süden keilt der Lehm rasch aus (etwas östlich der Grenze zwischen Feld 1 und Feld 2 und nur wenig südlich der Grenze von Feld 3).

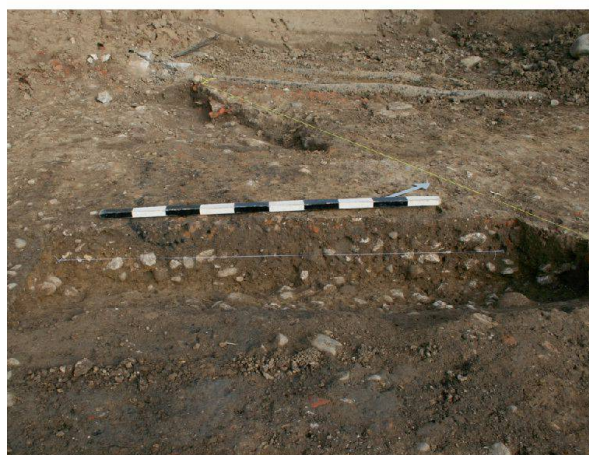
Abb. 53: Augst BL, Feldhof (Grabung 2009.056). Schnitte und erhaltene Oberfläche von Grube 1.002 (siehe Abb. 42). Die Grube oder Senke war nur wenig tief und mit brandig-dunklem Sediment verfüllt, wie die beiden sichtbaren Schnitte zeigen. Aus der Verfüllung der Grube gibt es etliches Fundmaterial. Im Hintergrund ein Teil einer flächigen Deponie (?) aus Leistenziegeln, anschliessend eine Störung durch Elektroleitungen.

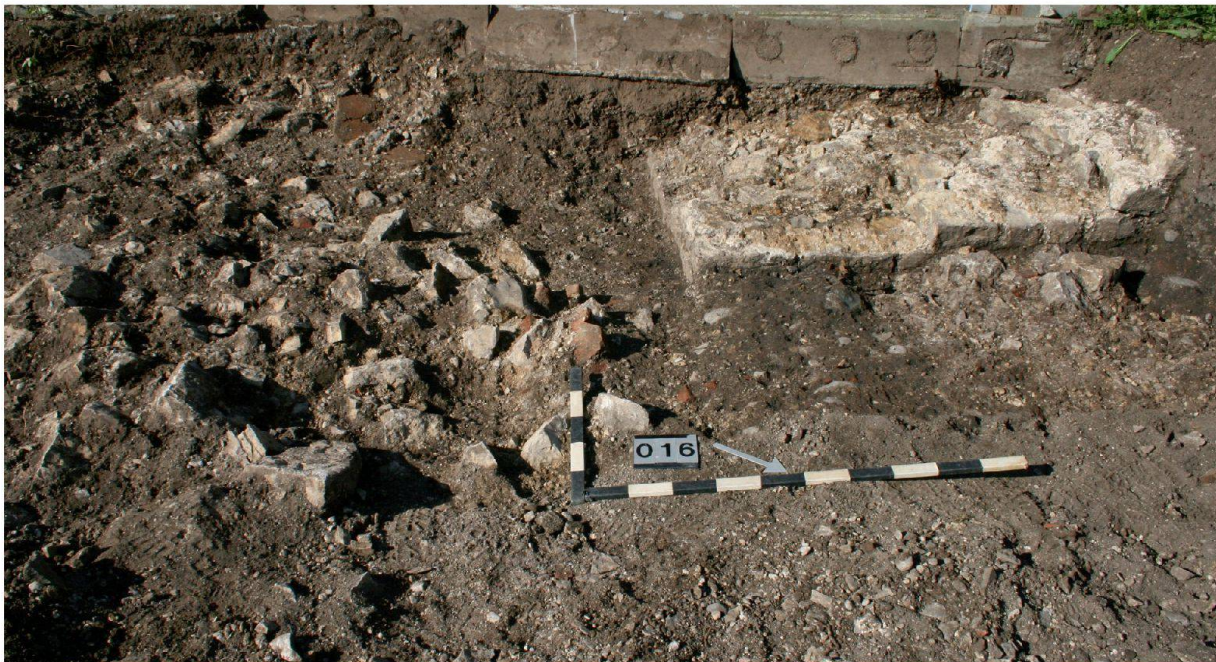
Abb. 58: Augst BL, Sichelenstrasse – Südforum (Grabung 2009.061). Rechts die freigelegte Mauerecke des Südforums, links eine Schicht mit Bautrümmer, im Mittelgrund eine dunkle, mit Holzkohle durchsetzte Brandschicht, die zwischen und unter die Trümmer zieht. Von Nordosten.
