**Artikel:** Ausgrabungen in Augst im Jahre 2014  
**Autor:** Rychener, Jürg  
**DOI:** <https://doi.org/10.5169/seals-760316>

# Ausgrabungen in Augst im Jahre 2014

Jürg Rychener

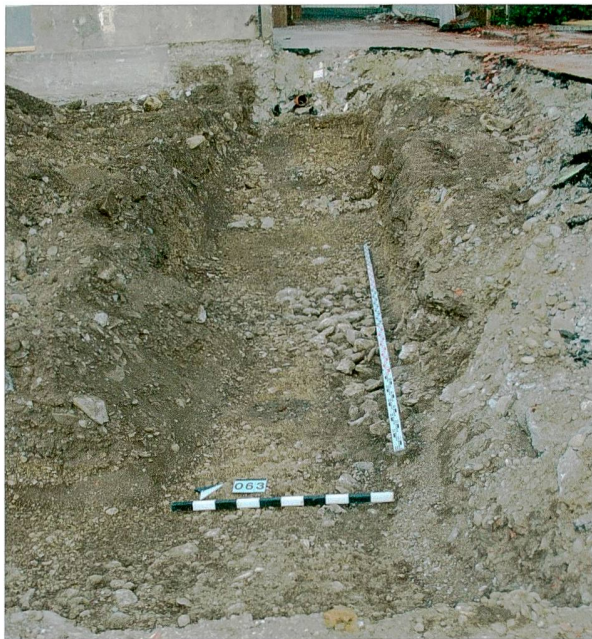
Abb. 5: Augst BL, Umbau Hauptstrasse 15 (Grabung 2014.051). Unter den entfernten Fundamentmauern der Scheune erhalten gebliebene Steine der römischen Mauern; vorne rechts MR 7. Von Osten.

nen Leitungsgraben (Abb. 4)<sup>4</sup>. Deutlich feststellbar ist, dass die Mauern MR 9 und MR 6 über Eck miteinander verzahnt sind. MR 5 ist eindeutig anstossend an dieses vermauerte Eck konstruiert. Eine Verbindung von MR 7 mit dieser Ecke war schon zu Stehlins Zeiten nicht nachweisbar, darf aber wohl vermutet werden (Abb. 5; 6).

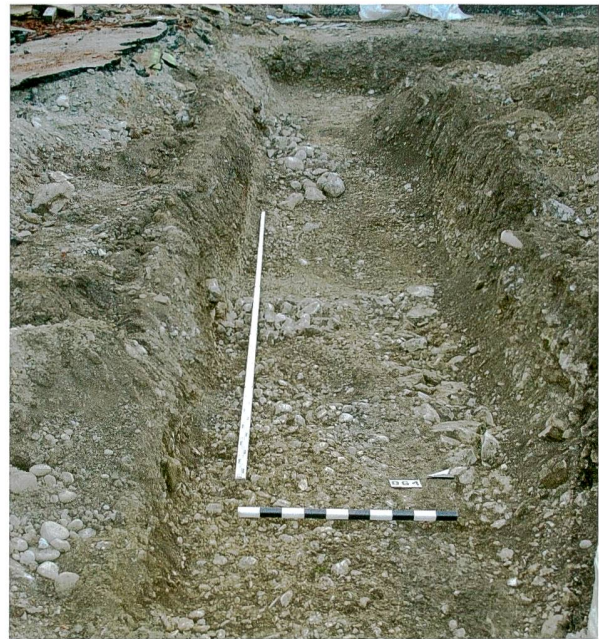
Abb. 6: Augst BL, Umbau Hauptstrasse 15 (Grabung 2014.051). Unter den entfernten Fundamentmauern der Scheune erhalten gebliebene Steine der römischen Mauern: vorne rechts MR 6, im Mittelgrund MR 5. Von Westen.

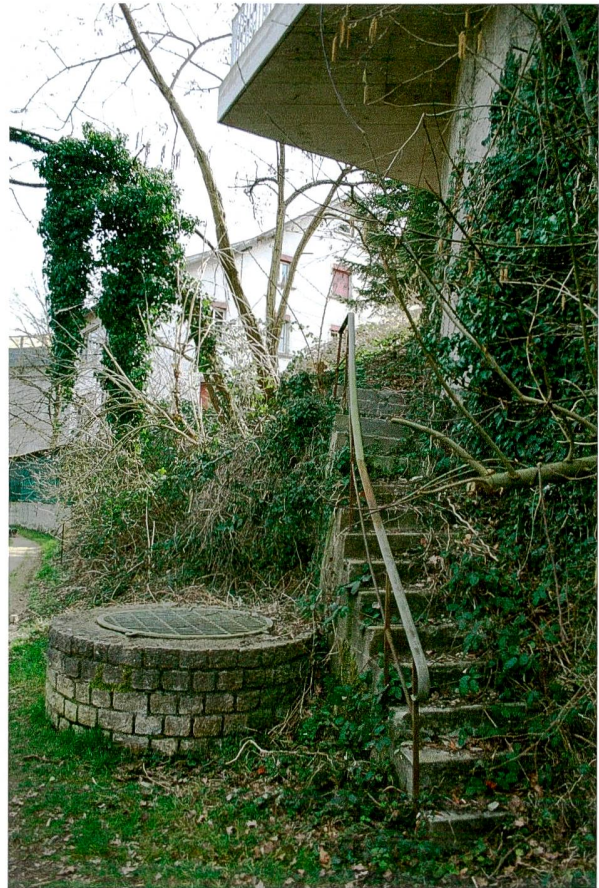
Abb. 9: Augst BL, Umbau Hauptstrasse 15 (Grabung 2014.051). Der konservierte Brunnenschacht von 1974. Aufnahme vom 18.03.2015. Von Westen.

der unmittelbar nördlich angetroffene Brunnen (Abb. 9)<sup>8</sup>. Es ist durchaus nicht ungewöhnlich für die römische Zeit, dass man selbst so nahe an einem Fließgewässer die Versorgung mit Frischwasser über einen Sodbrunnen sicherstellte<sup>9</sup>.

8 Der Brunnen wurde im Zuge einer Aushubüberwachung für den Zubringerkanal der ARA-Rhein entdeckt (Grabung 1974.054). Siehe Jahresber. Stiftung Pro Augusta Raurica 39, 1975, 7 (= Basler Zeitschr. Gesch. u. Altkde. 75, 1975, 285): «Die Sondierungen [...] erbrachten [...] in den anstehenden Fels eingetieft einen Brunnen, der mangels Funden nicht eindeutig als römisch bezeichnet werden konnte. [...]». Der Brunnen ist konserviert worden.

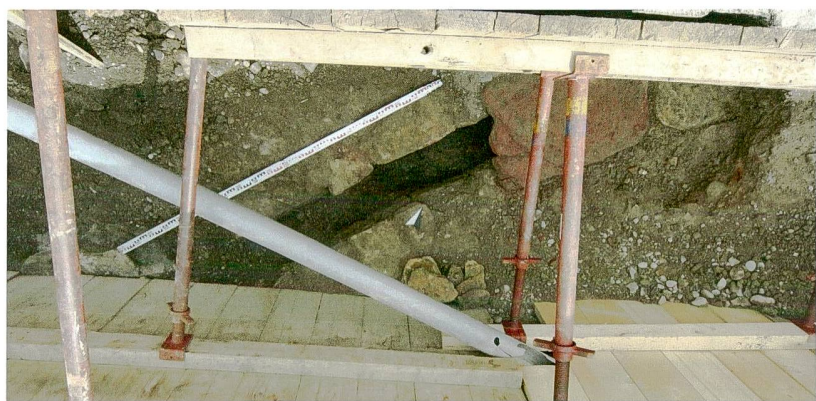
Abb. 12: Augst BL, Wasserleitung Hauptstrasse (Grabung 2014.052). Neuzeitlicher Abwasserkanal. Aufsicht. Das Gefälle verläuft von links unten nach rechts oben.

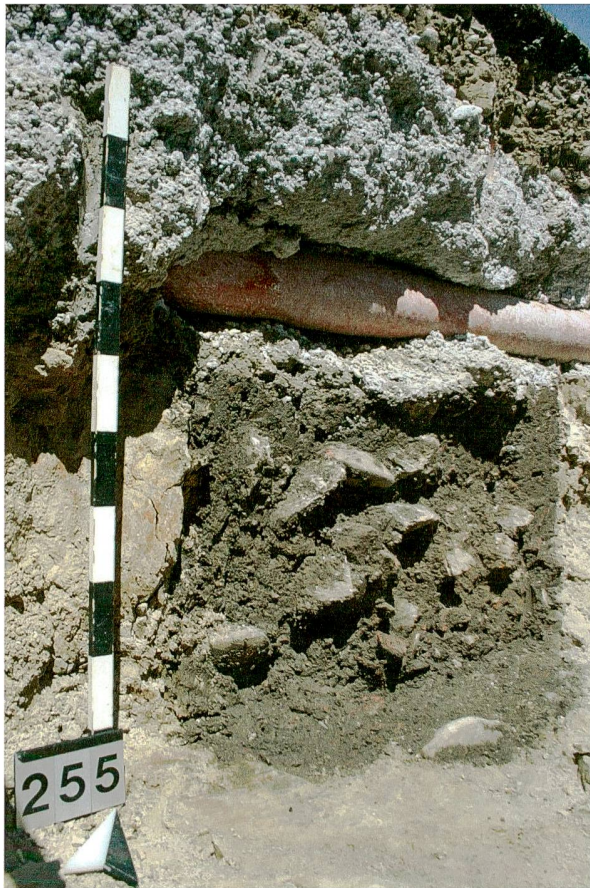
Abb. 17: Augst BL, Wasserleitung Hauptstrasse (Grabung 2014.052). Die im Profil und im Grundriss angeschnittene Grube (vgl. Abb. 10,2; 15,G) im mittleren Teil des Grabens. Rundum ist anstehender Fels zu sehen. Von Süden.

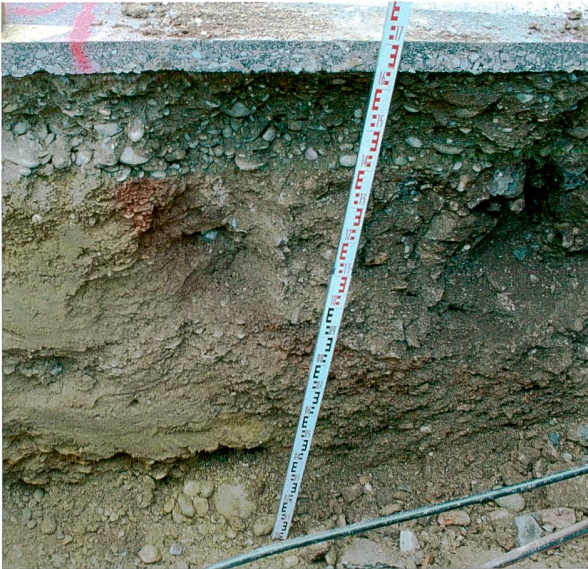
Abb. 19: Augst BL, Wasserleitung Hauptstrasse (Grabung 2014.052). Ange-schnittener Kalkbrennofen mit den Hitzespuren, welche den Rand des Ofens deutlich markieren (vgl. Abb. 10,3; 18,3). Von Norden.

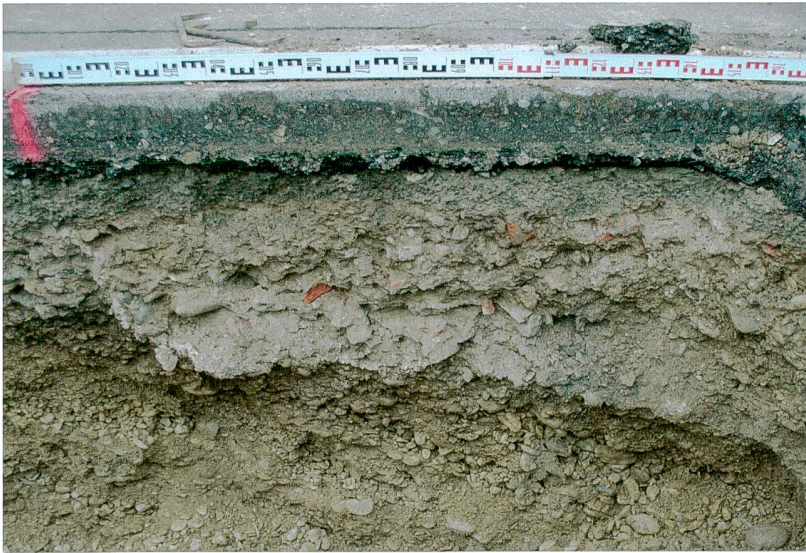
Abb. 25: Augst BL, Wasserleitung Hauptstrasse (Grabung 2014.052). Ausgeräumte Kalksumpfgrube im Südprofil des Leitungsgrabens (vgl. Abb. 10,7; 18,7). Der Grubenuriss ist deutlich als schmales weisses Sedimentband erkennbar, die Füllung besteht aus Bauschutt. Von Norden.

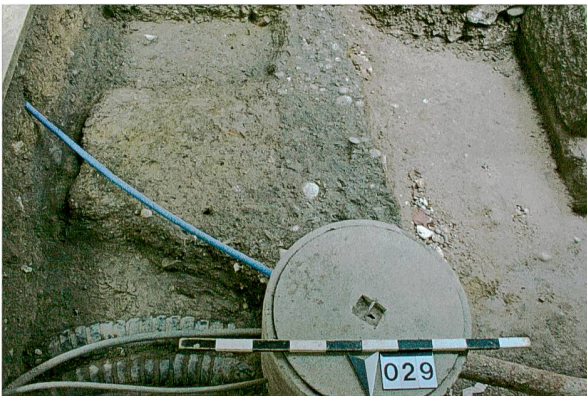
Abb. 38: Augst BL, Theaterfundamente (Grabung 2014.055). Die Aufsicht zeigt die drei klar unterscheidbaren Bereiche: links die mit verschiedenen lehmigen Schichten verfüllte Grube im Ostteil, in der Mitte der graue, kiesige Streifen, rechts die mit Buntsandsteinbruch und -mehl verfüllte Baugrube zu den Mauern MR 225 und MR 226. Von Norden.

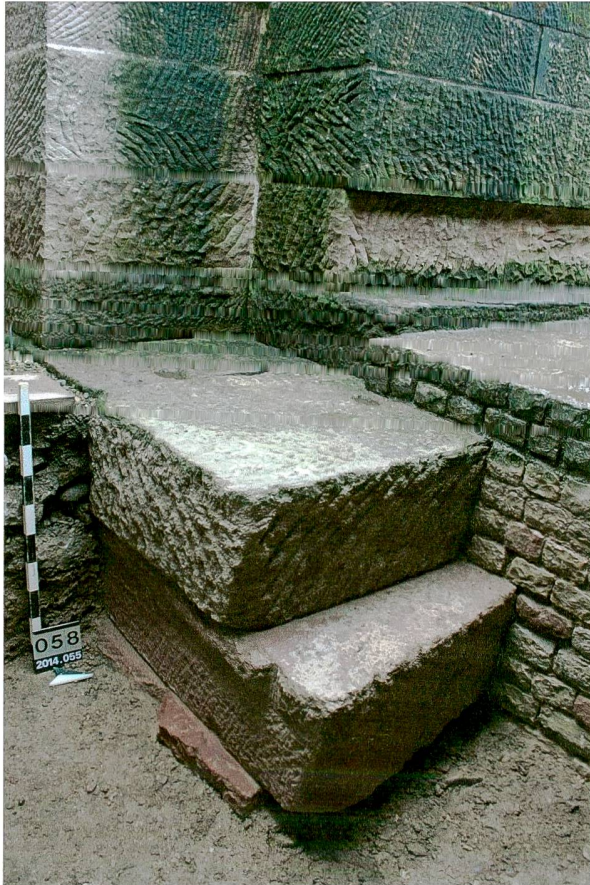
◀ Abb. 41: Augst BL, Theaterfundamente (Grabung 2014.055). Detailansicht von Mauer MR 225 mit den neu entdeckten Bestandteilen (siehe auch Abb. 40; 42). Von Nordosten.

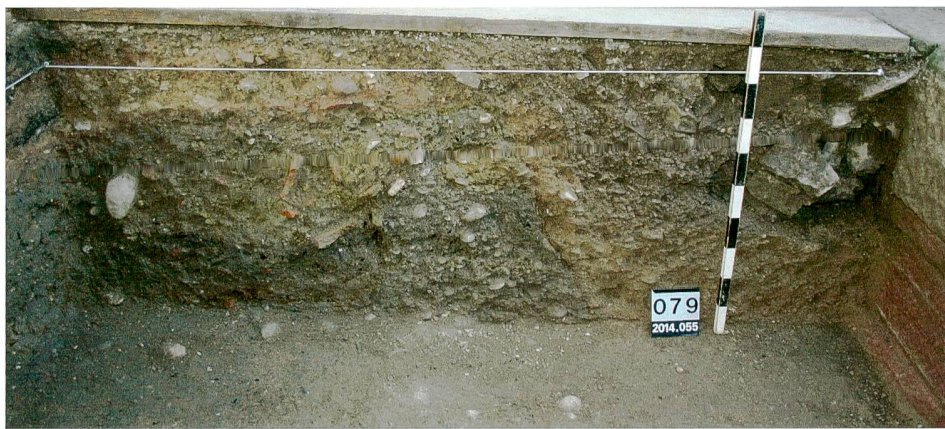
Abb. 43: Augst BL, Theaterfundamente (Grabung 2014.055). Südprofil (Profil 3) nach Abschluss der Aushubarbeiten. Die drei gefassten Befunde zeichnen sich deutlich ab. Links die mit unterschiedlichen, aber durchwegs stark lehmigen Schichten verfüllte Abfallgrube, in der Mitte die von beiden Seiten angegrabene, auf einen schmalen Steg reduzierte, auch aus mehreren Schichten bestehende Kiesplanie, rechts die Baugrube mit dem hellvioletten Füllmaterial, darüber ganz rechts die dunkelgrauen Spuren eines modernen Eingriffs an der Ostkante von Mauer MR 226 und Mauer MR 225. Von Norden.

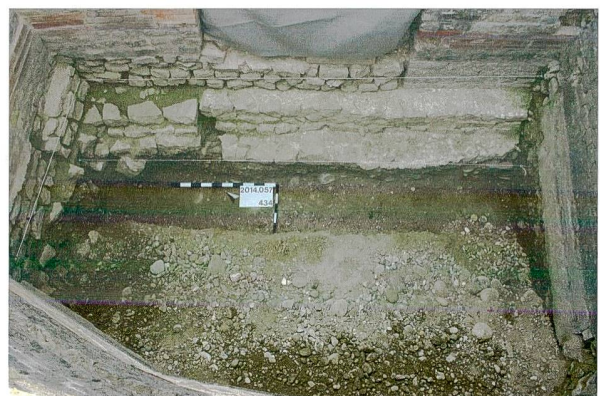
Abb. 52: Augst BL, Stützmauern Basilica (Grabung 2014.057). Raum 3 nach der vollständigen Ausräumung der modernen Sedimente im Nordteil. Die freigelegte Oberfläche entspricht dem anstehenden Kies. Oben das mehrphasige Mauerwerk an der Nordseite: links MR 8, darüber MR 32, in der Mitte ein Fundament für MR 7 (ehemals ein Durchgang mit massiver Sandsteinschwelle), rechts MR 25. Von oben, gegen Norden.

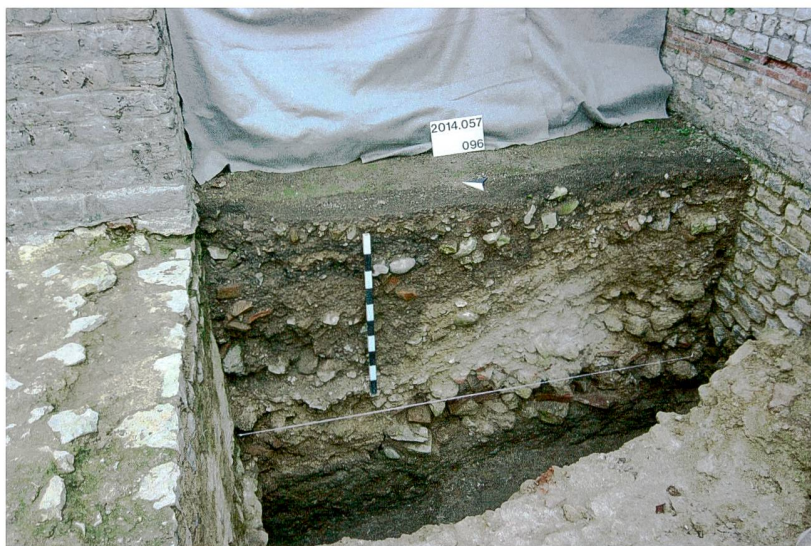
Abb. 53: Augst BL, Stützmauern Basilica (Grabung 2014.057). Nordprofil von Sondierschnitt Feld 2 im Innern des Bauwerks. Der deutlich erkennbare, hochrechteckig umgrenzte Eingriff links könnte der eventuell ausgeräumte und danach mit Trümmern verfüllte erste Abwasserkanal (Kloake) sein. Rechts davon eine massive Schicht mit Bautrümmern, das weissliche Material darin umfasst dicht gepackt Trümmer von Tuffsteinen, die zum Teil als Fragmente von Fenster- und/oder Türgewänden erkennbar waren. Ganz links im Bild die hier sehr tief fundamentierte MR 8, rechts die Stützmauer der Basilica (MR 21). Von Südwesten.

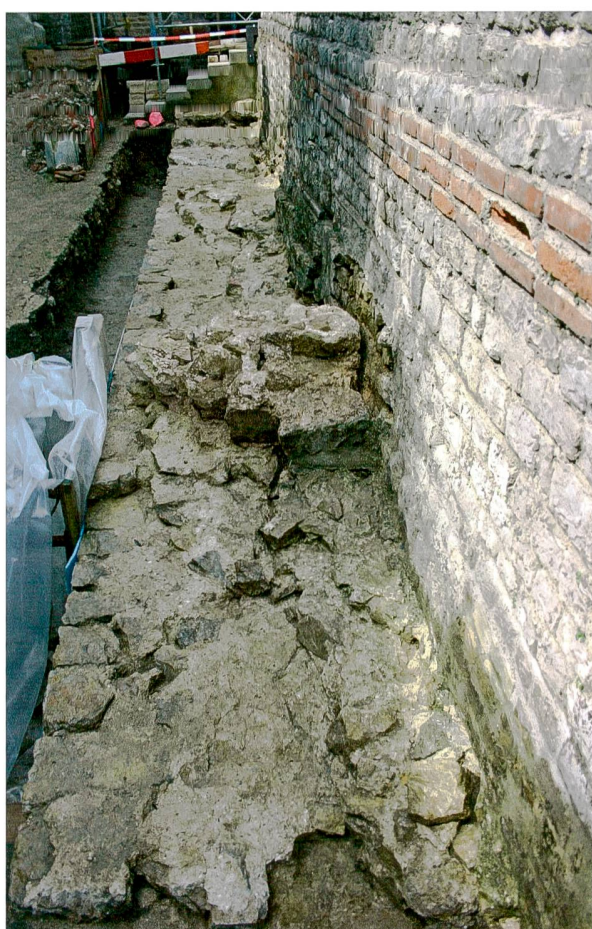
Abb. 54: Augst BL, Stützmauern Basilica (Grabung 2014.057). Freilegung der Originalsubstanz von MR 8 mit den aufgesetzten Stützpfeilern (Arbeitsaufnahme). Von Norden.

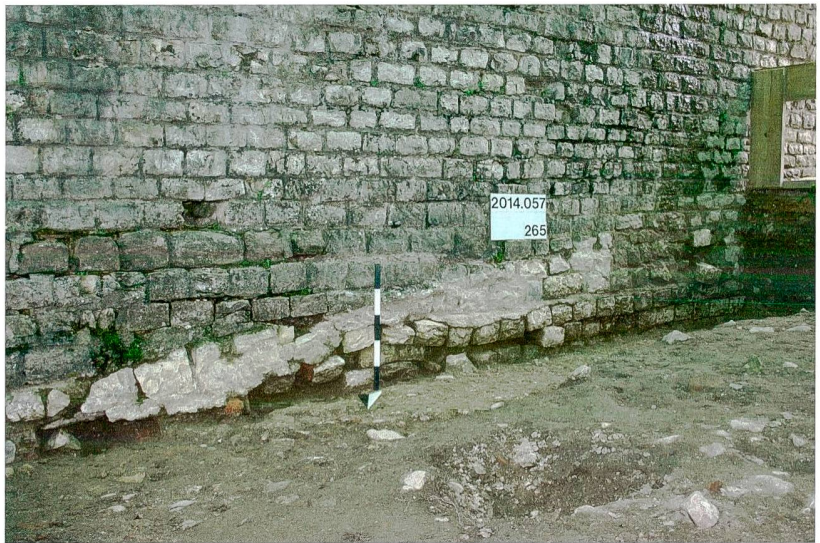
Abb. 57: Augst BL, Stützmauern Basilica (Grabung 2014.057). Ostrand von Feld 7 mit freigelegten Originalquadern von MR 14 (Aussenseite). Das gesamte Mauerwerk darüber wurde 1941/42 ausgeführt. Von Norden.

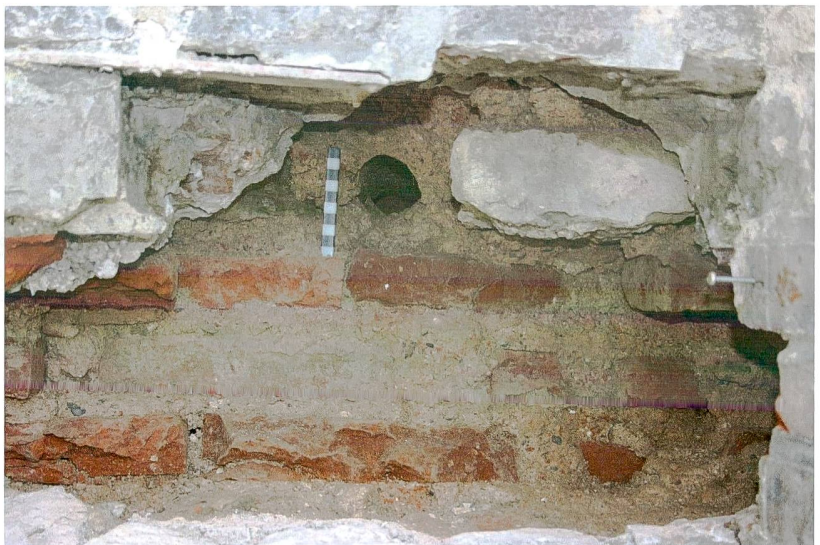
Abb. 58: Augst BL, Stützmauern Basilica (Grabung 2014.057). Nach dem Rückbau der konservierenden Mauerschale von 1941 sichtbar gewordenes originales Gerüstloch in MR 31 (Nordseite). Von Nordwesten.
