**Zeitschrift:** Jahresberichte aus Augst und Kaiseraugst  
**Herausgeber:** Augusta Raurica  
**Band:** 36 (2015)

**Artikel:** Ausgrabungen in Kaiseraugst im Jahre 2014  
**Autor:** Grezet, Cédric  
**DOI:** <https://doi.org/10.5169/seals-760317>

# Ausgrabungen in Kaiseraugst im Jahre 2014

Cédric Grezet

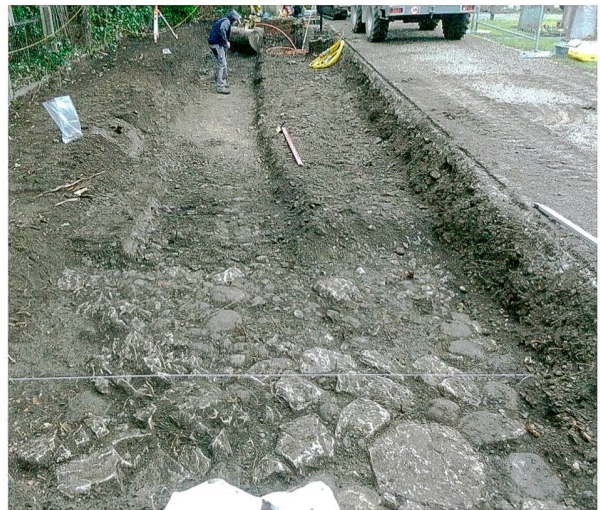
Abb. 6: Kaiseraugst AG, Neubau Urnenwand (Grabung 2014.002). Strassenunterbau aus Kalksteinplatten an MR 1 und MR 2; im oberen Bildbereich der helle, ältere Strassenkörper. Blick von Norden.

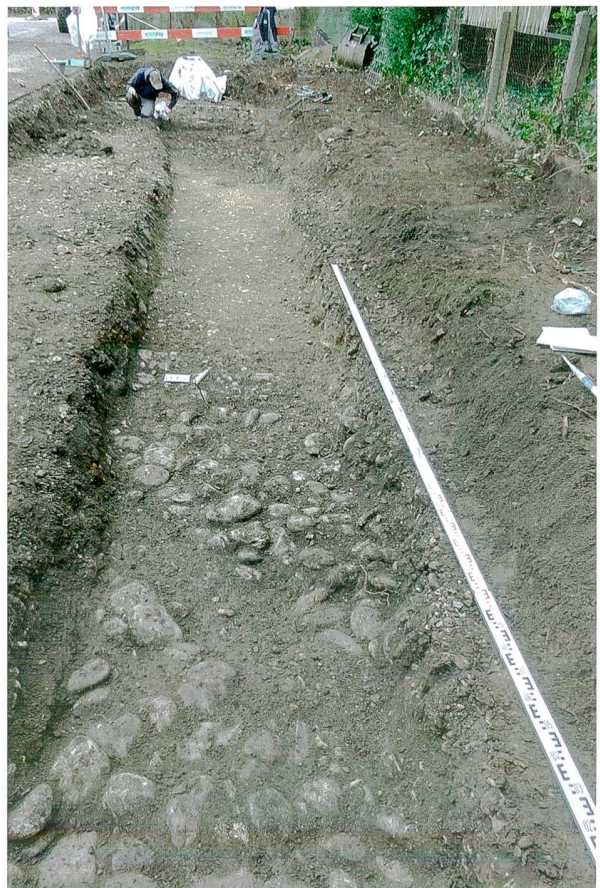
Abb. 7: Kaiseraugst AG, Neubau Urnenwand (Grabung 2014.002). Portikusunterbau und Portikusmauer MR 4; im oberen Bildbereich der helle, ältere Strassenkörper. Blick von Süden.

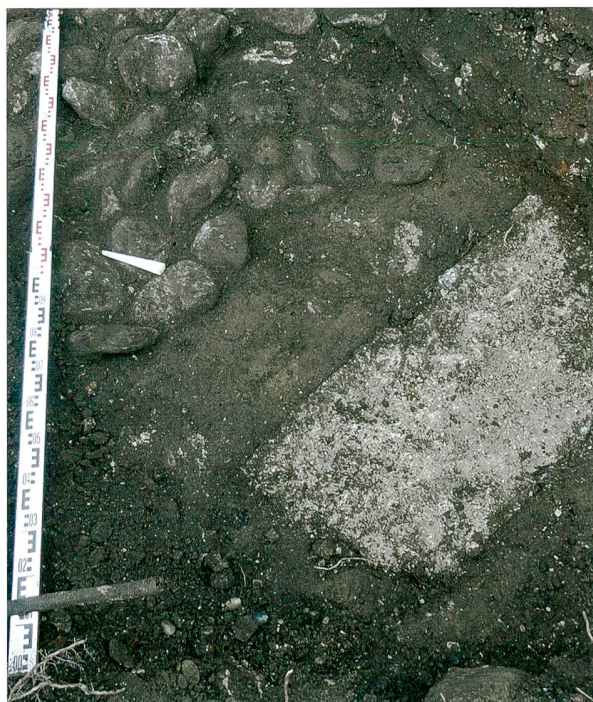
Abb. 8: Kaiseraugst AG, Neubau Urnenwand (Grabung 2014.002). Strassenrandbebauung mit MR 3 und Portikusunterbau. Blick von Westen.

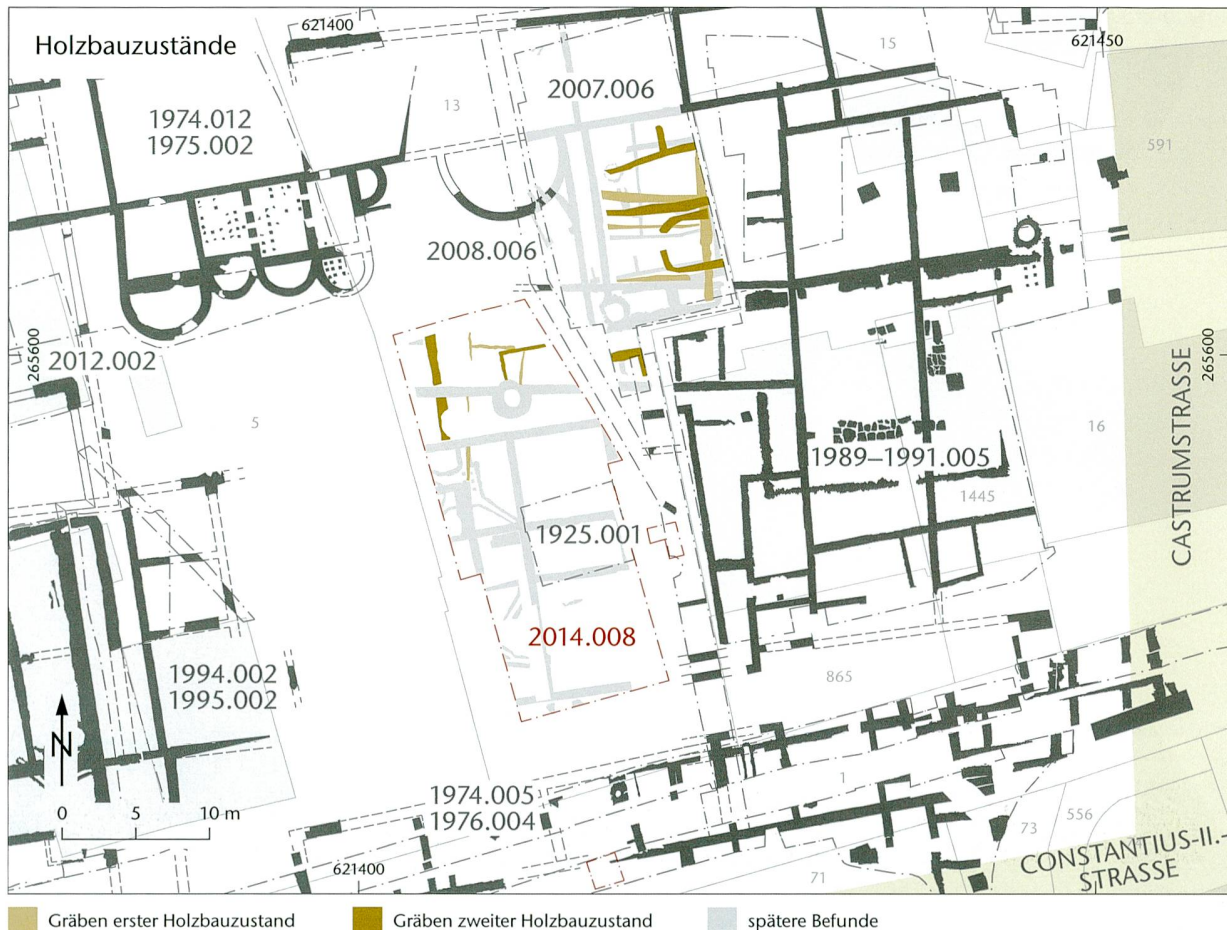
Abb. 19: Kaiseraugst AG, Umbau Dorfstrasse 29 (Grabung 2014.008). Plan mit Darstellung der beiden Holzbaustände in der diesjährigen Grabung und der Grabung 2007.006 «EFH Schmid Meyer». M 1:500.

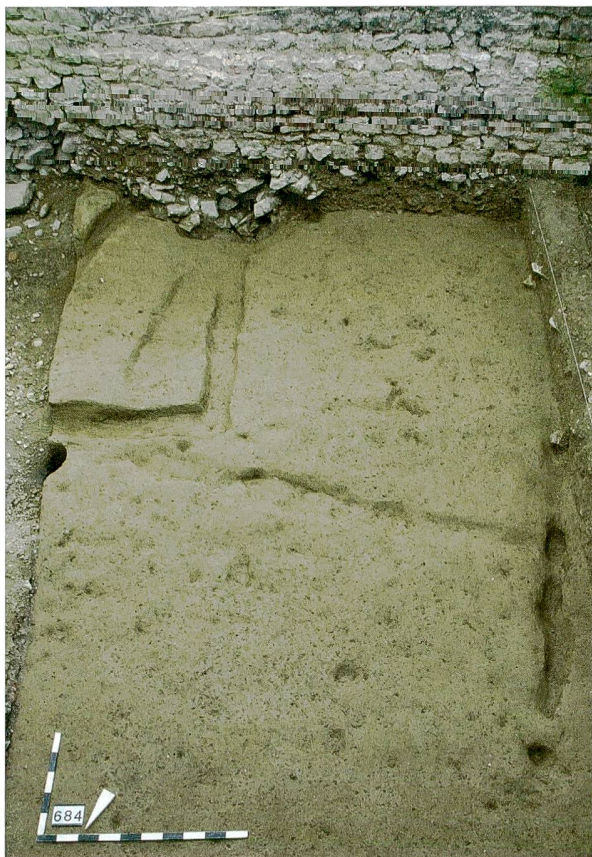
Abb. 20: Kaiseraugst AG, Umbau Dorfstrasse 29 (Grabung 2014.008). Die geleerten Gräbchen aus den Holzbauzuständen. Die beiden unterschiedlichen Orientierungen sind gut erkennbar. Blick von Norden.

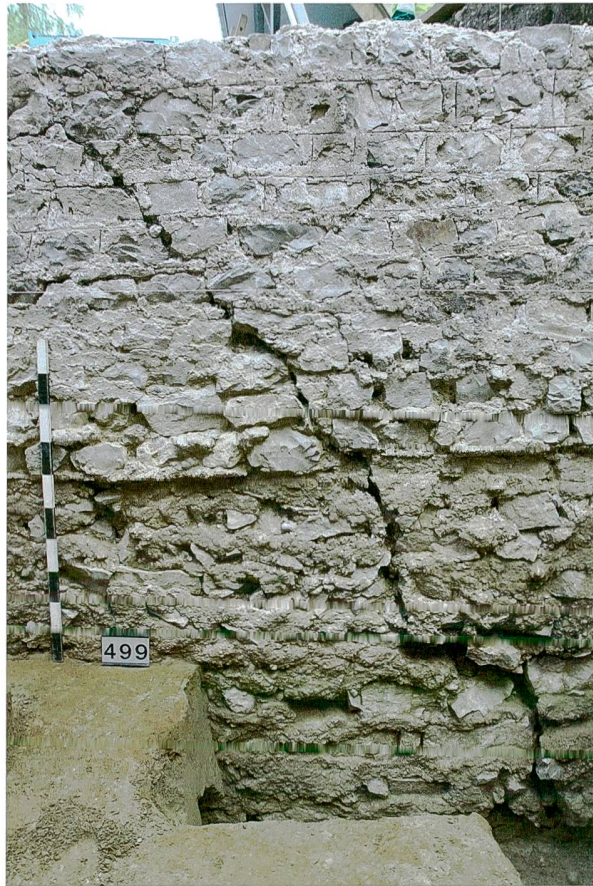
Abb. 22: Kaiseraugst AG, Umbau Dorfstrasse 29 (Grabung 2014.008). Ansicht von MR 10 mit gemörteltem Fundament. Das obere Mauerwerk wurde sorgfältig mit Fugenstrich ausgeführt. Blick von Norden. Schnurhöhe: 266,40 m ü. M.

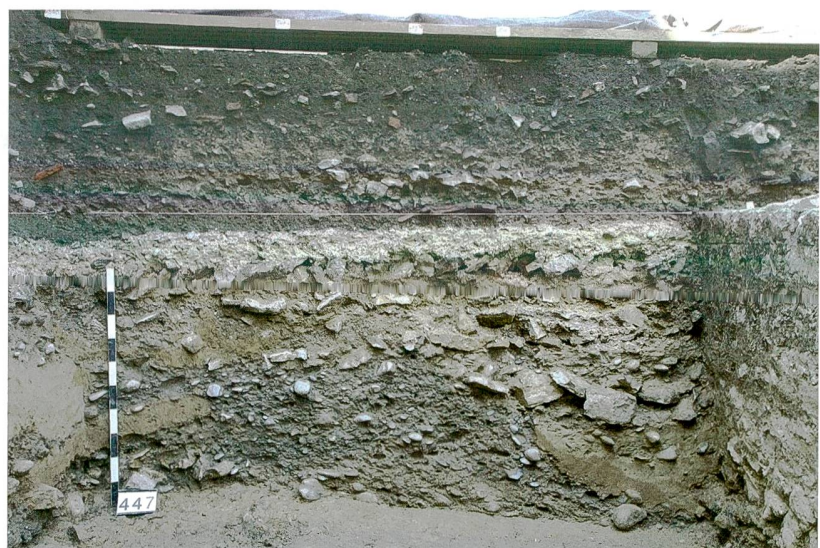
Abb. 23: Kaiseraugst AG, Umbau Dorfstrasse 29 (Grabung 2014.008). Teil des Profils P6, der u. a. die mächtigen Bauplanien im grossen Steingebäude zeigt. Darüber liegt der gut erhaltene Mörtelgussboden südlich von MR 10. Blick von Osten. Schnurhöhe: 267,00 m ü. M. Zur Lage des Profils P6 vgl. Abb. 21.

Kalkbruchsteinen und -abschlägen sowie Mörtellinsen durchzogen. Es scheint sich um Aushubmaterial der Fundamentgräben zu handeln, die in weiteren Arbeitsschritten kurzfristig als Bauhorizonte benutzt wurden, bevor das Material gegen die errichteten Mauern planiert wurde. Die Baupläne weisen eine Mächtigkeit von bis zu 1,10 m auf (Abb. 23).

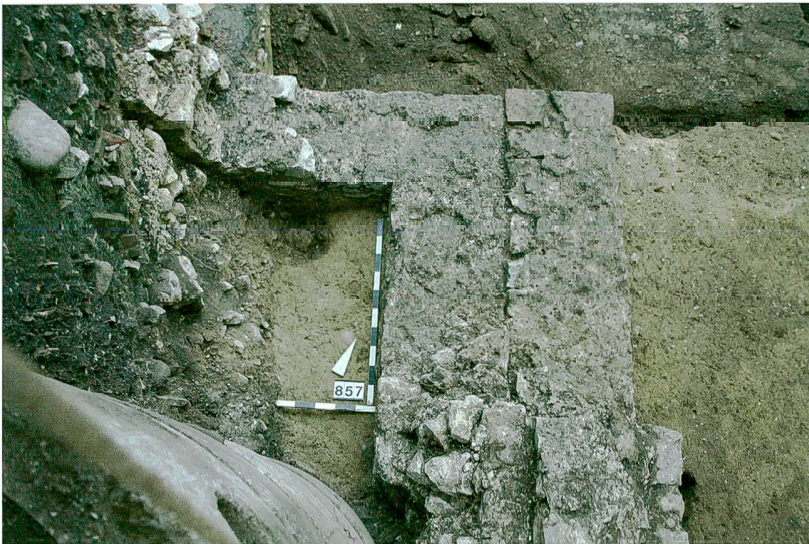
Abb. 24: Kaiseraugst AG, Umbau Dorfstrasse 29 (Grabung 2014.008). Blick von Süden auf die Ecke MR 12/MR 18, links im Bild. MR 13 wurde an MR 18 vorgeblendet, rechts im Bild.

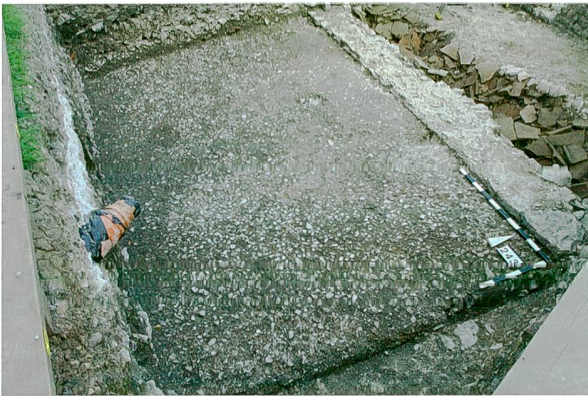
Abb. 25: Kaiseraugst AG, Umbau Dorfstrasse 29 (Grabung 2014.008). Gut erhaltener, massiver Mörtelgussboden südlich von MR 10. Rechts neben dieser Mauer ist ein mit grossteiligen Ziegelfragmenten verfüllter Graben zu sehen. Blick von Südosten.

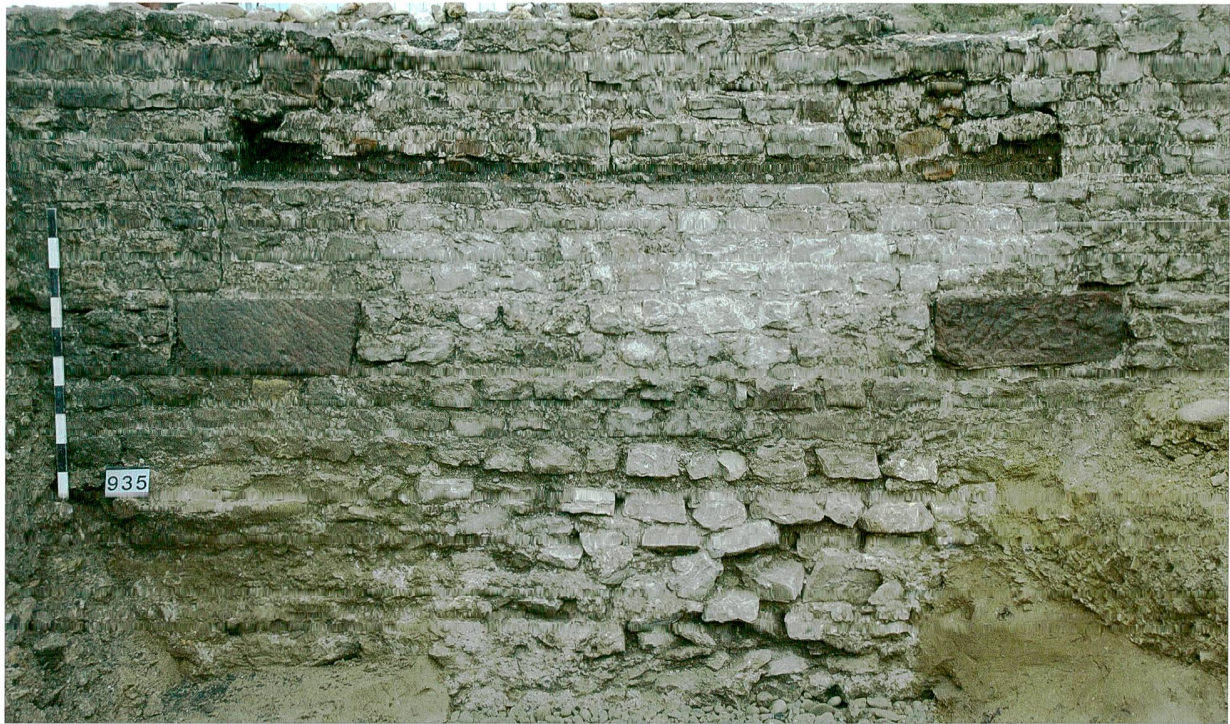
Abb. 26: Kaiseraugst AG, Umbau Dorfstrasse 29 (Grabung 2014.008). Südansicht von MR 45 und den darüberliegenden, jüngeren Mauern: Die roten Sandsteinblöcke markieren den Ein- oder Durchgang, der später mit MR 64 zugemauert wurde. Darüber liegt das Negativ einer Holzschwelle, die im 3. Jahrhundert in MR 63 einen Durchgang an der gleichen Stelle bildet. Eine spätantike Mauer (MR 26) nützt die älteren Mauern als Fundament, wobei der zweite Durchgang (MR 44) wieder zugemauert wurde. Blick von Norden. Schnurhöhe: 267,00 m ü. M.

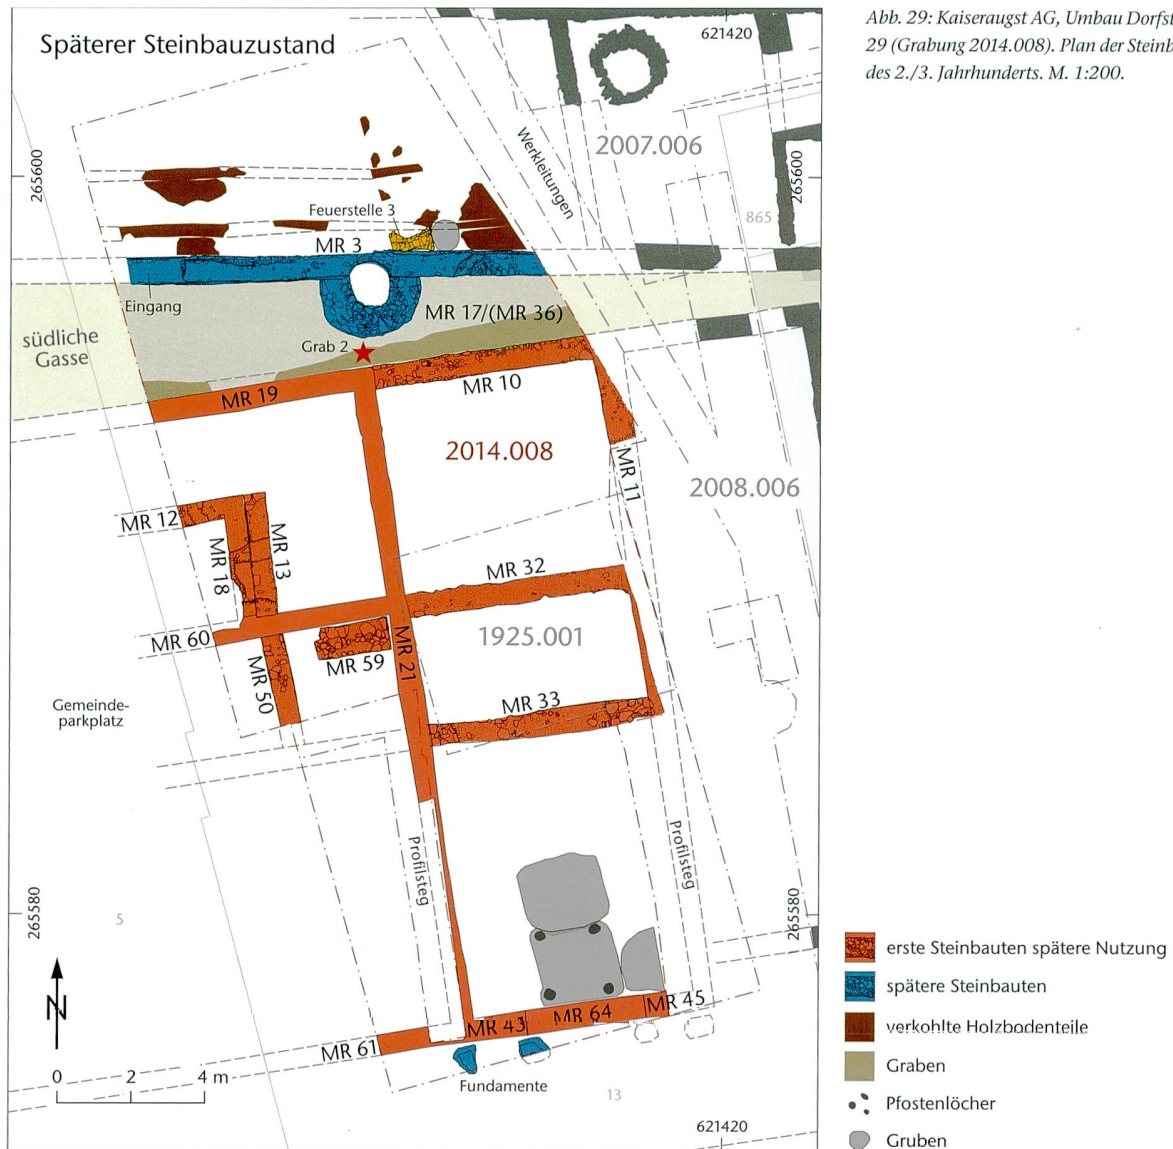
Abb. 29: Kaiseraugst AG, Umbau Dorfstrasse 29 (Grabung 2014.008). Plan der Steinbauten des 2./3. Jahrhunderts. M. 1:200.

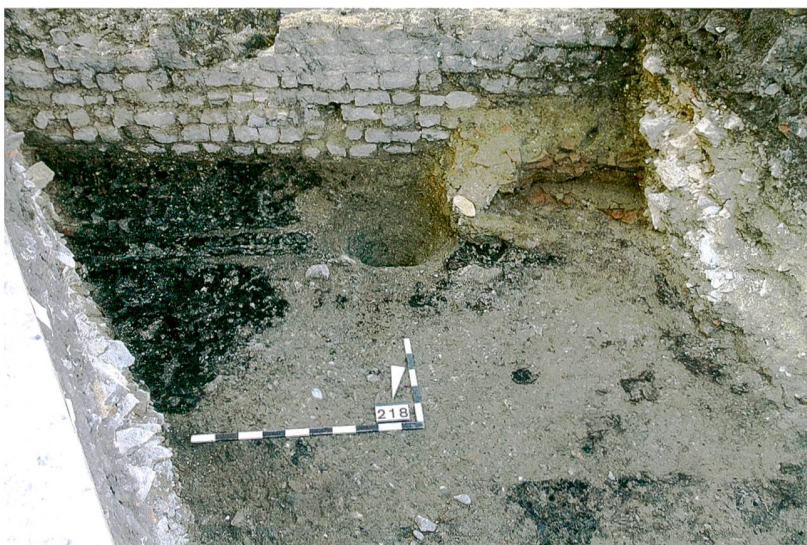
Abb. 31: Kaiseraugst AG, Umbau Dorfstrasse 29 (Grabung 2014.008). Reste von verkohlten Brettern des Holzbodens. In einer zweiten Phase wurde Feuerstelle 3 (oben rechts) darüber errichtet. Blick von Norden.

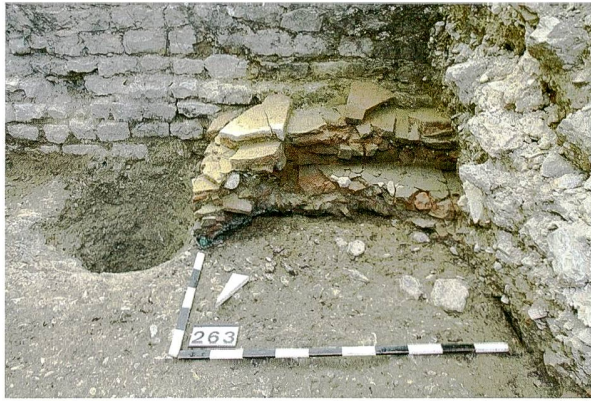
Abb. 32: Kaiseraugst AG, Umbau Dorfstrasse 29 (Grabung 2014.008). Feuerstelle 3 von Norden. Der verkohlte Holzboden aus der ersten Phase ist unter der Feuerstelle gut sichtbar.

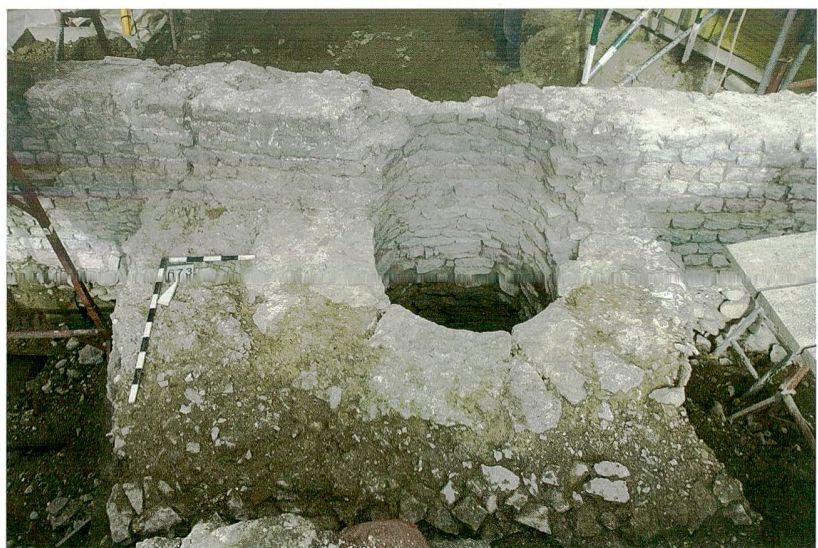
Abb. 33: Kaiseraugst AG, Umbau Dorfstrasse 29 (Grabung 2014.008). Der neue, breit ausgeführte Sodbrunnenkranz MR 17 sowie MR 3. Blick von Süden.

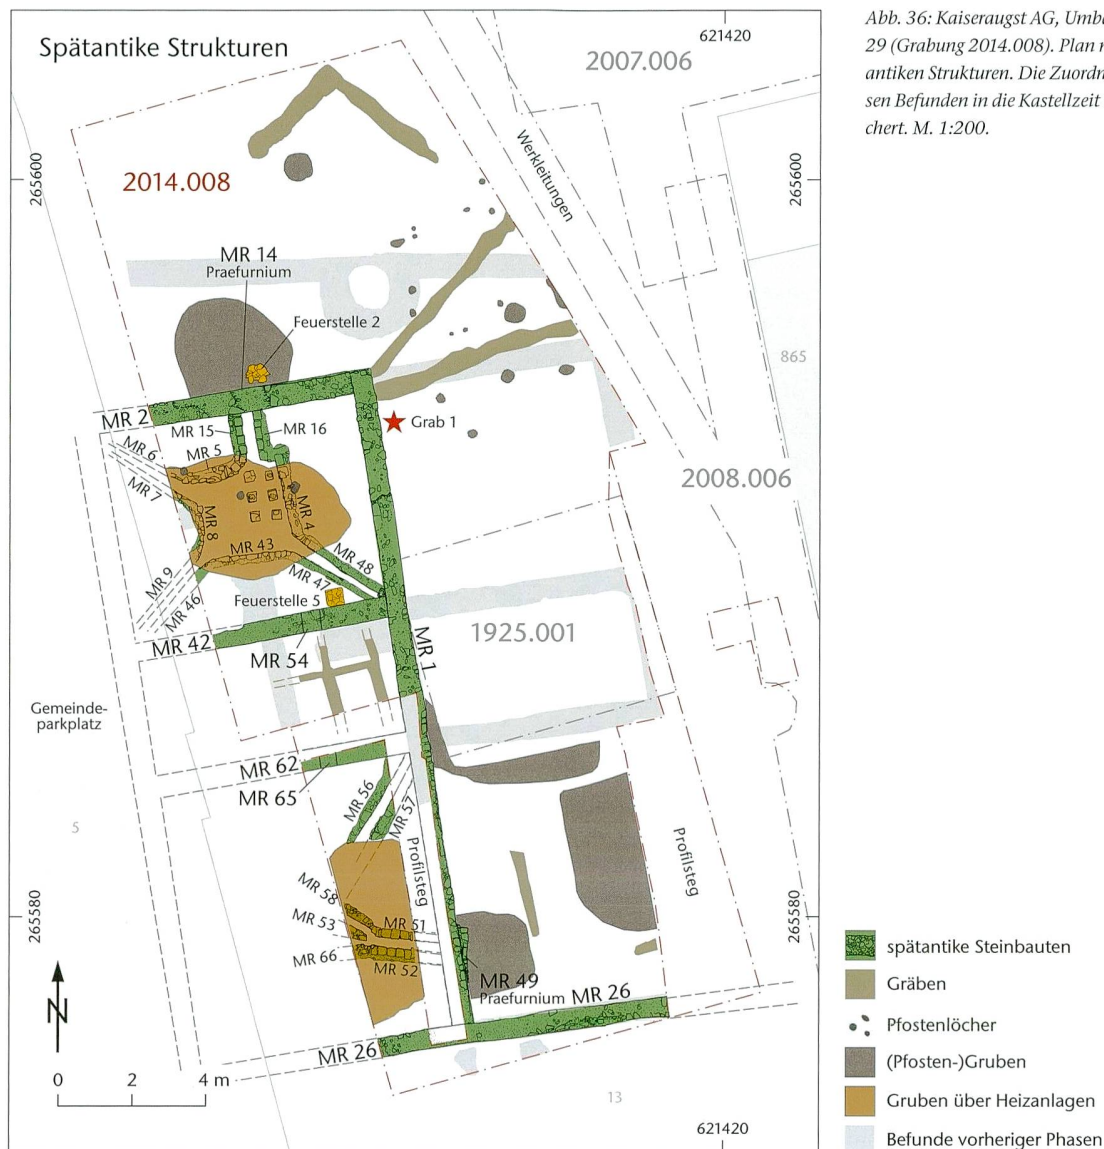
Abb. 36: Kaiseraugst AG, Umbau Dorfstrasse 29 (Grabung 2014.008). Plan mit den spätantiken Strukturen. Die Zuordnung von gewissen Befunden in die Kastellzeit ist nicht gesichert. M. 1:200.

Mit Ausnahme der Bereiche eines in Stein errichteten, grösseren Gebäudes (Abb. 36)<sup>52</sup> ist auf der ganzen Grabungsfläche eine mehr oder weniger mächtige Schuttplanie beobachtet worden. Sie reichte bis zu den Abbruchkronen der älteren Häuser, oder besser gesagt, diese Mauern wurden bis auf dieses Niveau abgebrochen und einplaniert. Der starke Kalkmörtelanteil in den Planien deutet auf ausgelesenen Mauerschutt hin (Abb. 37). Diese Arbeiten dürften wohl im Zusammenhang mit den Terrassierungen für den Kastellbau stehen. Das Fundmaterial daraus reicht bis um die Jahrhundertwende des 3. zum 4. Jahrhundert, wobei aber die älteren Funde aus den ersten drei Vierteln des 3. Jahrhunderts stark dominieren<sup>53</sup>.

Obwohl die noch nicht angesprochenen Gräben und Gruben auf Abbildung 36 allesamt in die mächtigen spätantiken Schuttplanien eingreifen, ist nicht klar, von wo genau in der *dark earth* sie abgetieft wurden. Speziell erwähnen kann man noch die beiden Gräben im Norden der Grabungsfläche, die einen rechten Winkel bilden; sie sind mit 0,50–0,90 m zu breit, um als Balkengrübchen eines Gebäudes gedient zu haben. Obwohl sie zusammen mit dem zur spätantiken Gebäudeecke MR 1/MR 2 schrägen Graben einen kohärenten Grundriss ergeben würden, haben diese Gräben nichts miteinander zu tun.

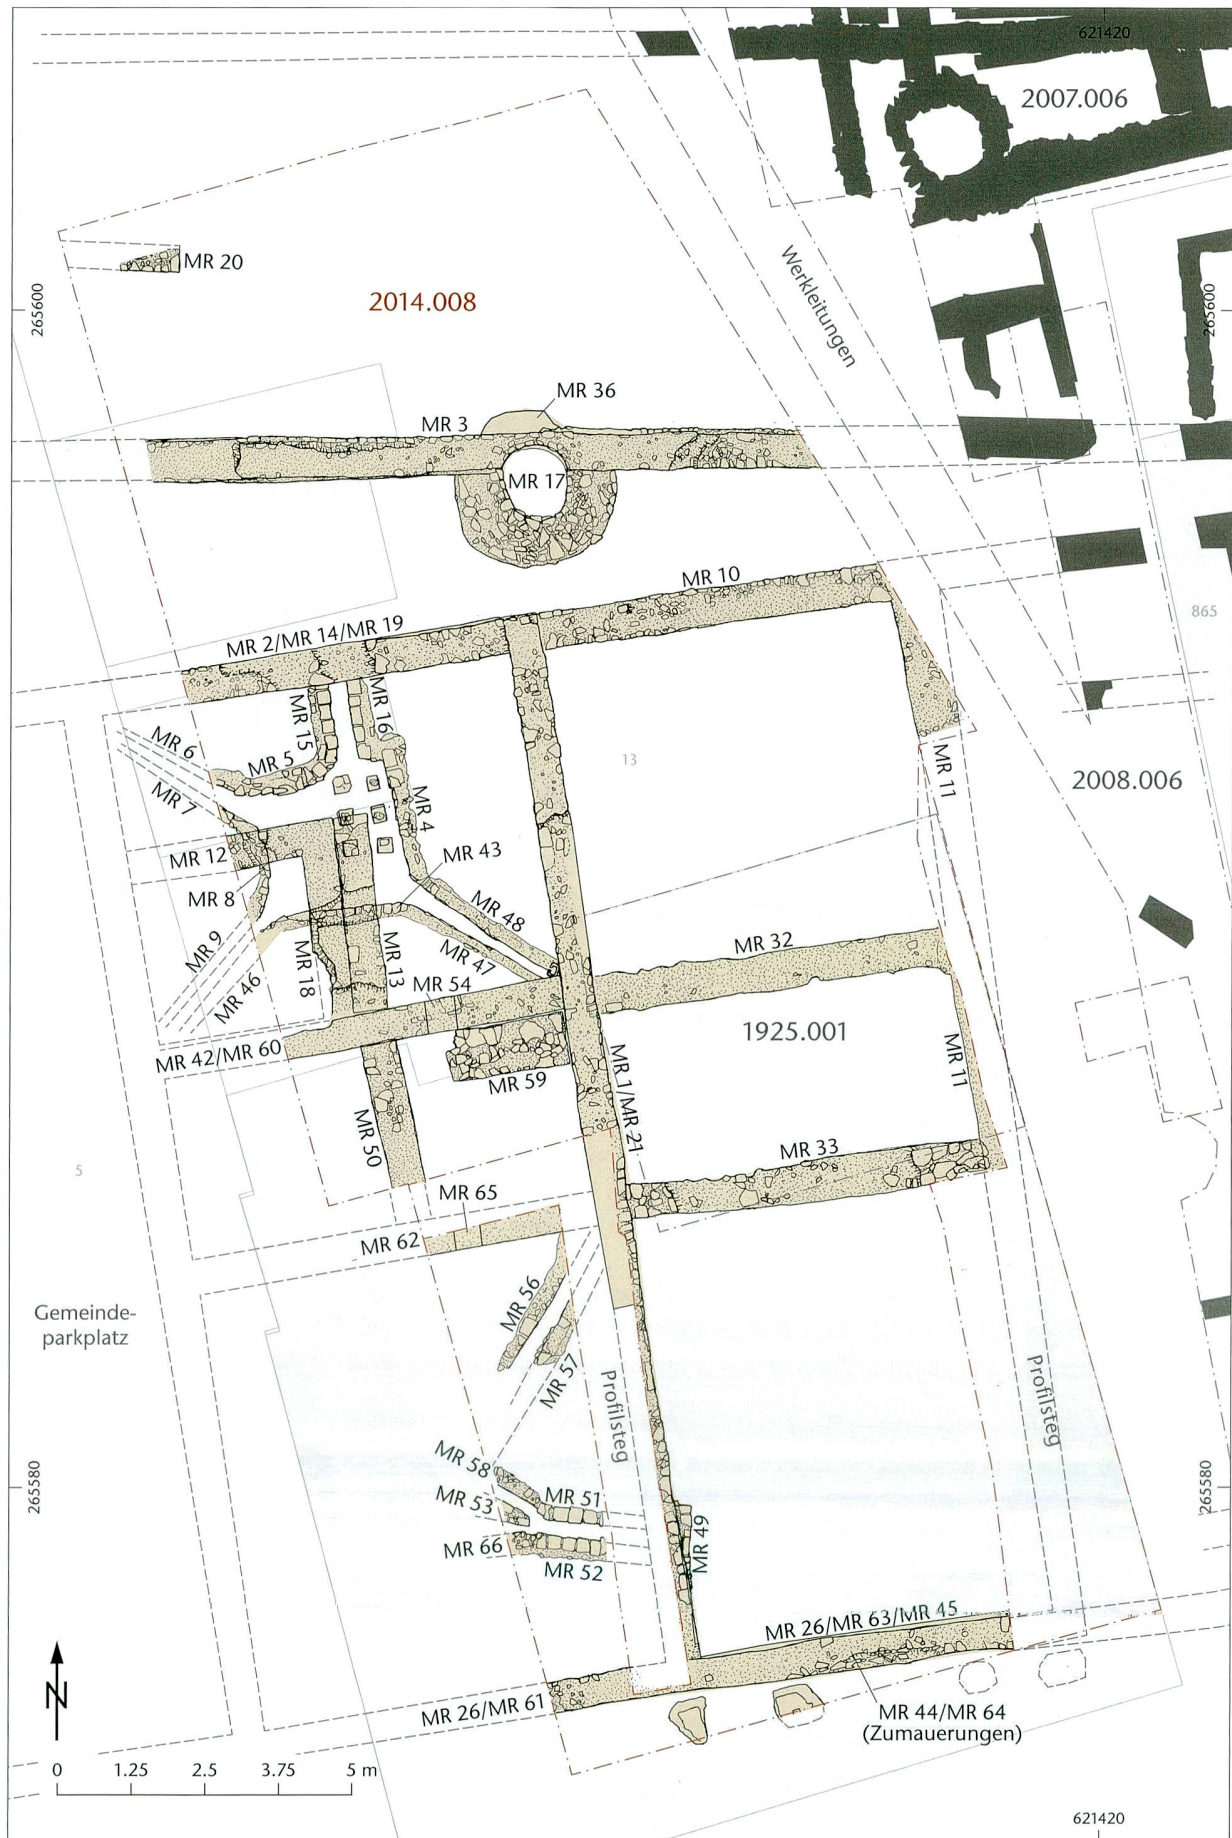
Abb. 38: Kaiseraugst AG, Umbau Dorfstrasse 29 (Grabung 2014.008). Mauerplan. M. 1:125.

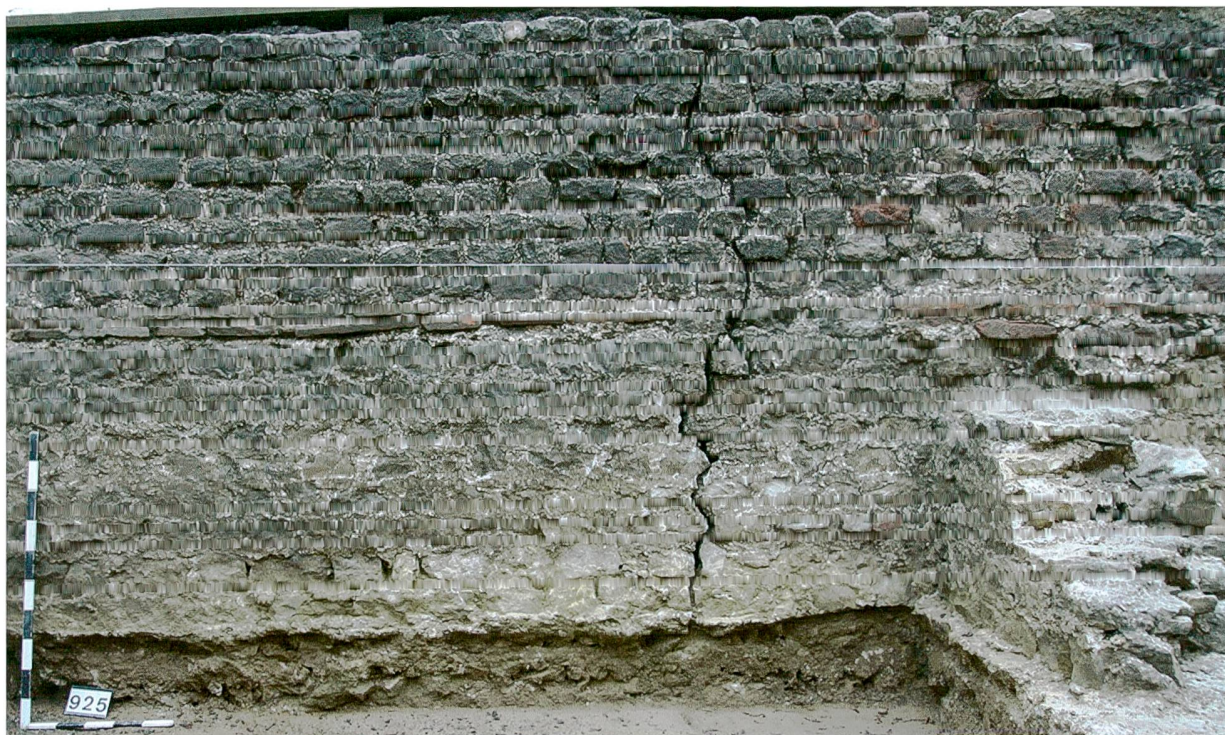
Abb. 39: Kaiseraugst AG, Umbau Dorfstrasse 29 (Grabung 2014.008). Blick von Osten auf das Osthaupt von MR 1/MR 21. Die beiden Mauern werden hier durch ein ein- bis zweilagiges Ziegelband als Ausgleichslage für die spätantike MR 1 getrennt. Durch beide Mauern verläuft ein ausgeprägter Riss, der auf statische Probleme hinweist. Unten rechts MR 33, die mit MR 21 im Verband steht. Schnurhöhe 267,10 m ü. M.

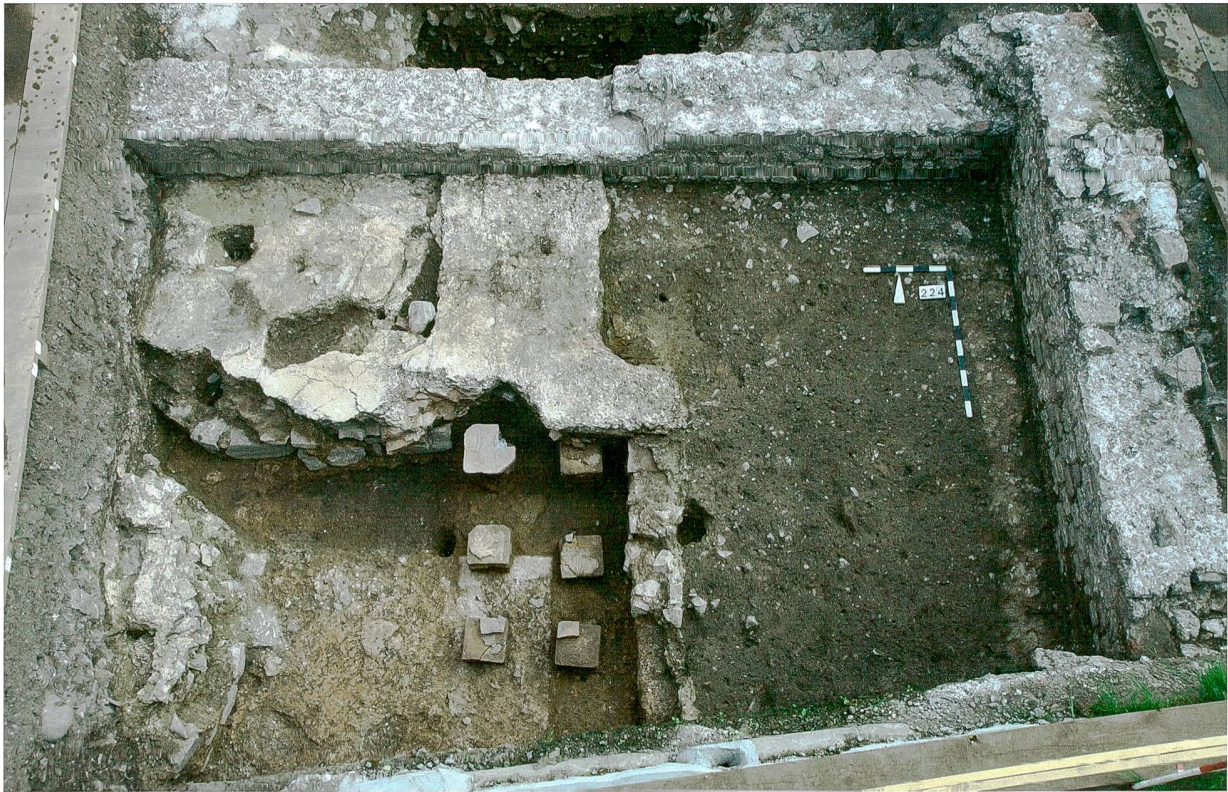
Abb. 41: Kaiseraugst AG, Umbau Dorfstrasse 29 (Grabung 2014.008). Blick von Süden in den nördlichen Raum des spätantiken Gebäudes. Der Heizkanal/Hauptkanal MR 15/MR 16 ist mit dem darüberliegenden Mörtelgussboden vollständig erhalten. Er mündet in die hypokaustförmige Verteilkammer mit noch sechs vorhandenen, regelmässig angeordneten Hypokaustpfeilern. Links im Bild sind die Ansätze von zwei Seitenkanälen (MR 6/MR 7 und MR 9) zu sehen. Oben links bilden viele feine Mörtelschichten eines Mischplatzes den Boden. An MR 2 haftet hier noch ein beigegrauer Verputz. Im rechten Teil sind wir unter dem Bodenniveau, wo die verfüllten Mauergräben entlang von MR 1 und MR 2 zu beobachten sind. Einige Pfostenlöcher in und um die Verteilkammer zeugen von späteren Umnutzungen.

ben. Die *area* besteht aus einer feinen Schicht des oben erwähnten, sehr lehmigen Mörtels und weist keinen Unterbau auf (Abb. 41). Auf dieser Schicht sind in regelmässigen Abständen Hypokaustpfeiler angeordnet, die aus vermörtelten, quadratischen Platten zusammengesetzt sind<sup>61</sup>. Die Wände MR 4, MR 8 und MR 43 der Hypokaustkammer sowie die Seitenkanäle bestehen aus mit Mörtel gebundenen Kalksteinen von für Mauern üblicher Grösse. In MR 5 hingegen sind auch zwei grössere Buntsandsteinfragmente eingebaut worden. Der Seitenkanal MR 47/MR 48 führt in die südöstliche Ecke des Raums (Abb. 42), während der Ansatz von zwei anderen Seitenkanälen in nordwestliche Richtung

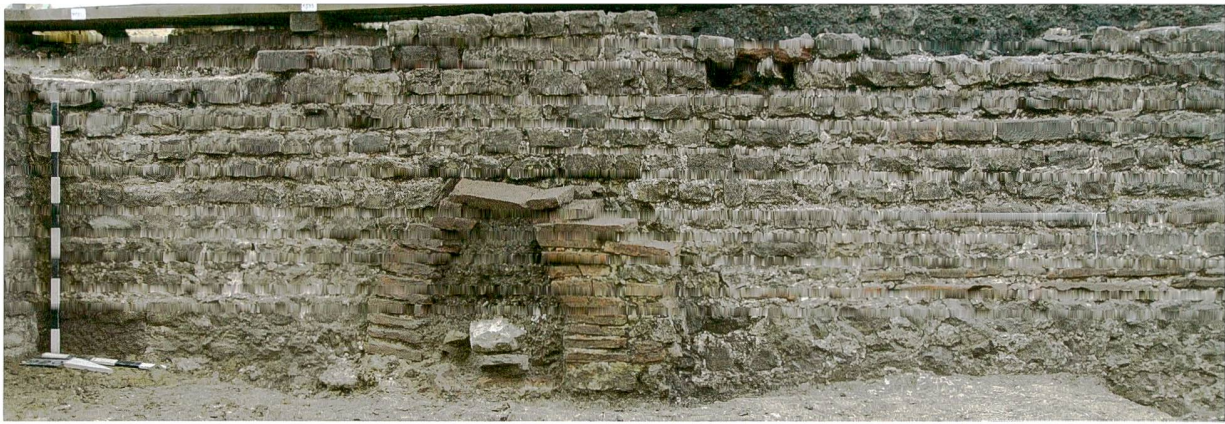
Abb. 45: Kaiseraugst AG, Umbau Dorfstrasse 29 (Grabung 2014.008). Blick von Osten auf das Osthaupt von MR 21, die darüberliegende MR 1 und das Praefurnium MR 49. Schnurhöhe 267,10 m ü. M.

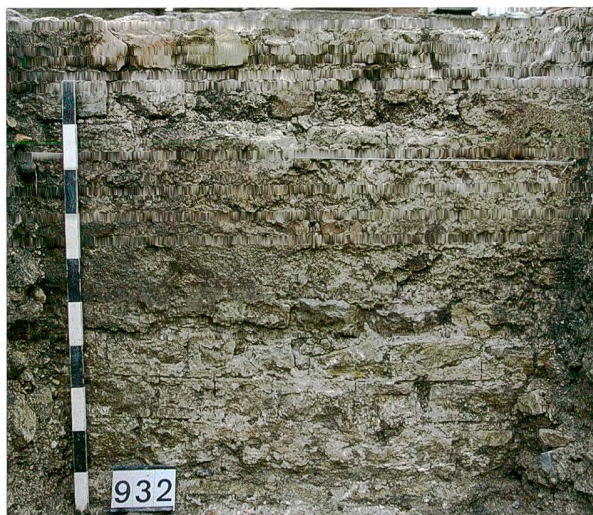
Abb. 46: Kaiseraugst AG, Umbau Dorfstrasse 29 (Grabung 2014.008). Blick von Norden auf das Nordhaupt von MR 61/MR 26. Die mit Fugenstrich ausgeführte, mittelkaiserzeitliche MR 61 dient der spätantiken MR 26 als Fundament. Die Unterkante des graubeigen Verputzes gibt das Bodenniveau im südlichen Raum des kastellzeitlichen Gebäudes an.

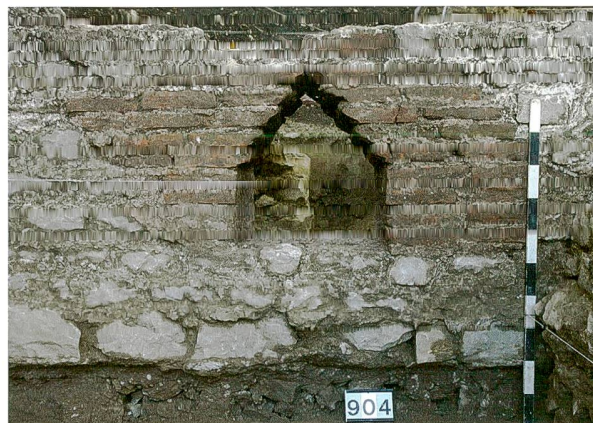
Abb. 47: Kaiseraugst AG, Umbau Dorfstrasse 29 (Grabung 2014.008). Die sehr sorgfältig ausgeführte Öffnung MR 54 unbekannter Funktion. Schön zu sehen ist, wie die Abbruchkante der mittelkaiserzeitlichen MR 60 zur Öffnung hin immer tiefer liegt. Die mit Ziegelplatten gebaute Öffnung MR 54 wurde gleichzeitig mit der spätantiken MR 42 errichtet. Blick von Norden.

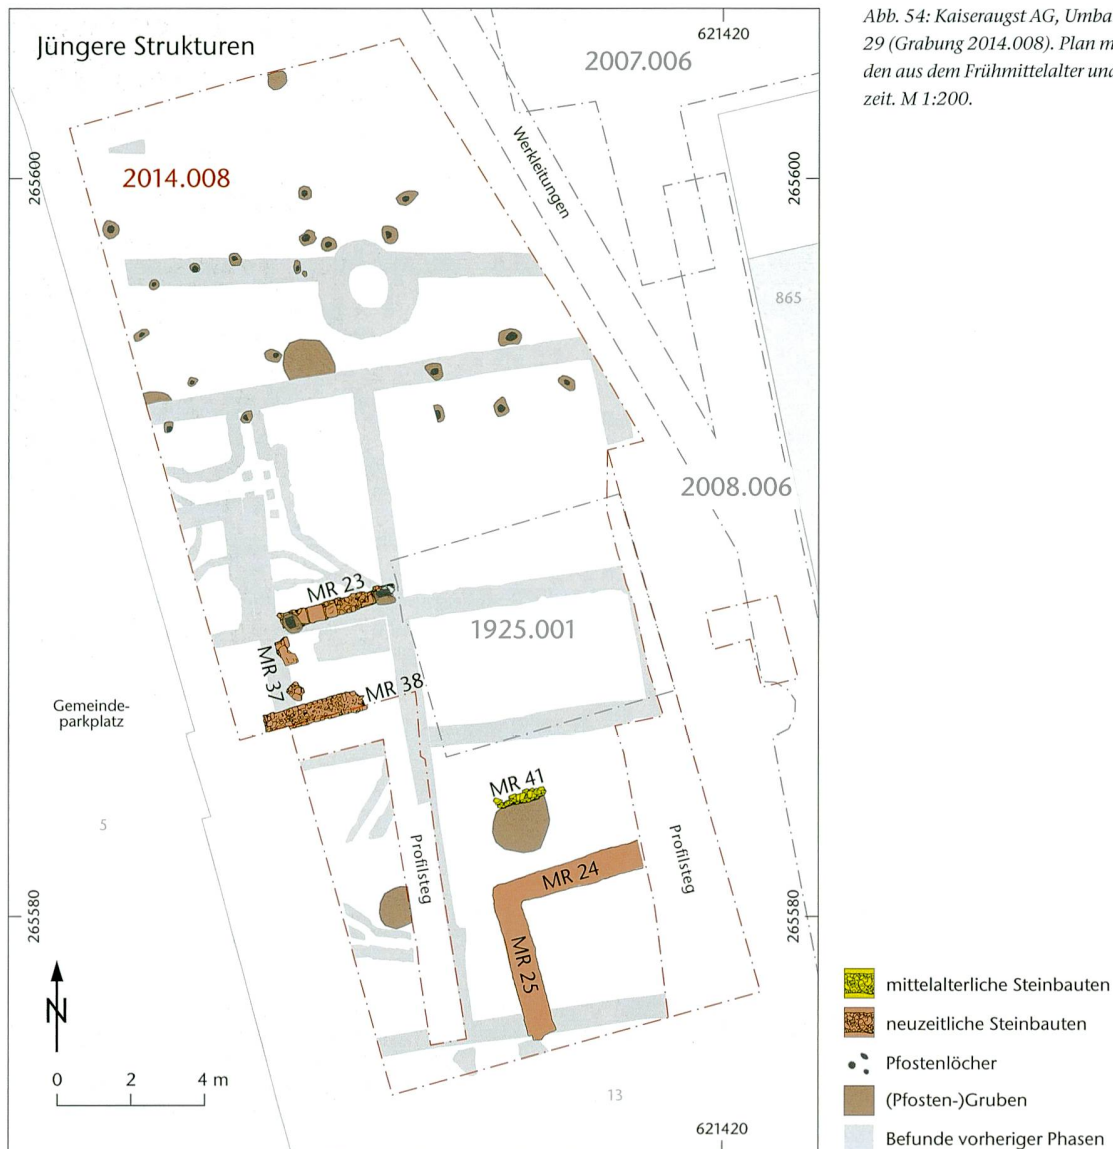
Abb. 54: Kaiseraugst AG, Umbau Dorfstrasse 29 (Grabung 2014.008). Plan mit den Befunden aus dem Frühmittelalter und aus der Neuzeit. M 1:200.

Die Zeitstellung einer weiteren, im Grundriss mehr oder weniger runden Grube etwas weiter südwestlich ist nicht bekannt (Abb. 54). Aufgrund ihrer stratigrafischen Lage muss sie jedoch neuzeitlich oder gar modern sein. Die Verfüllungen dieser kesselförmigen Grube bestanden ebenfalls aus aschehaltigem Material und verbrannten Elementen.

Schliesslich zeugen die Mauern MR 23, MR 37 und MR 38 unter und nördlich des Ökonomieteils des abgerissenen Hauses von einem Anbau an ein neuzeitliches Gebäude (Abb. 54). Die einplanierte verbrannte Fachwerkwand gehört zum massiven Fundament MR 38 und ist wohl dem gleichen Bau zuzuordnen (Abb. 57). Die Fundamente MR 24 und MR 25, sehr

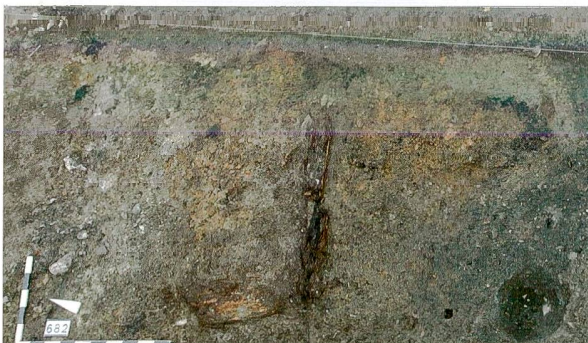
Abb. 57: Kaiseraugst AG, Umbau Dorfstrasse 29 (Grabung 2014.008). Einplanierte verbrannte Fachwerkwand aus der Neuzeit.
